# Asbestinventarisatetest

Lanestraat 22, 8210 Zedelgem

Attestnummer : **20260604-000174.000**

Uitgegeven op : **04.06.2026**

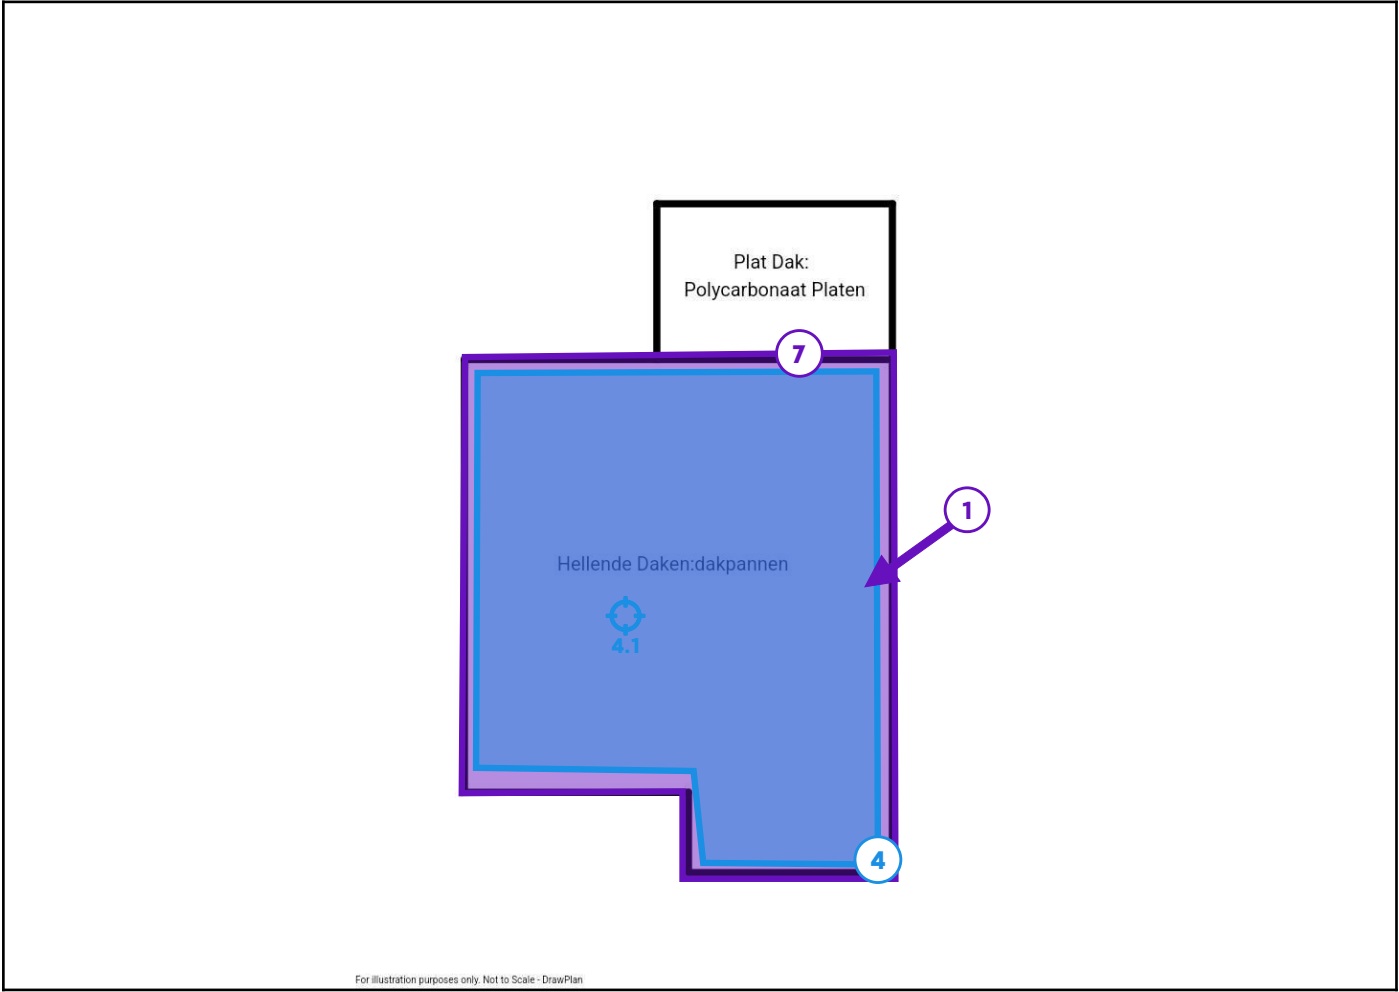
# Plan 1.3: Dakenplan

| Beschrijving | Type | Actie |
|---|---|---|
| 1. Schouw woning | Beperking | - |
| 4. onderdak hellend dak | Geen asbest | - |
| 7. dakbedekking woning = dakpannen. | Overige ruimte of materiaal | - |

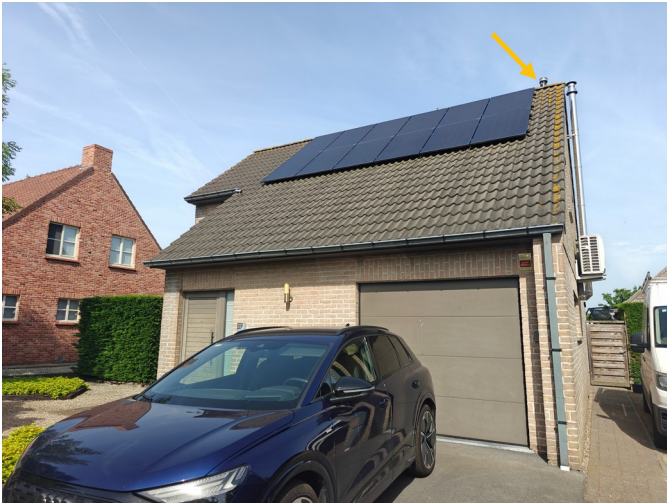
Situeringsfoto

**Reden:** Het te onderzoeken materiaal situeert zich hoger dan 3,50 m te rekenen vanaf een veilige ondergrond

**Uitleg van de asbestdeskundige:** Geen mogelijkheid om te zien of er zich eventueel asbesthoudende materialen bevinden in de rookgaskanalen/schouwen.

Bij eventuele latere sloop of renovatie dient men dit te controleren

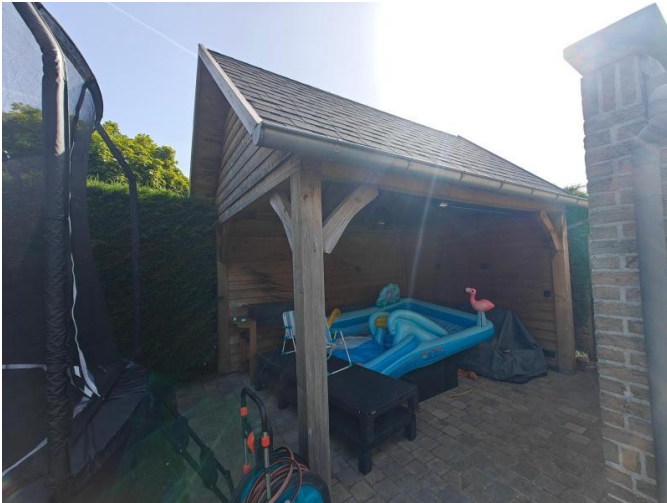
Situeringsfoto

Bouwjaar: 2021

*Constructies gebouwd vanaf 2001 moeten niet onderzocht worden*

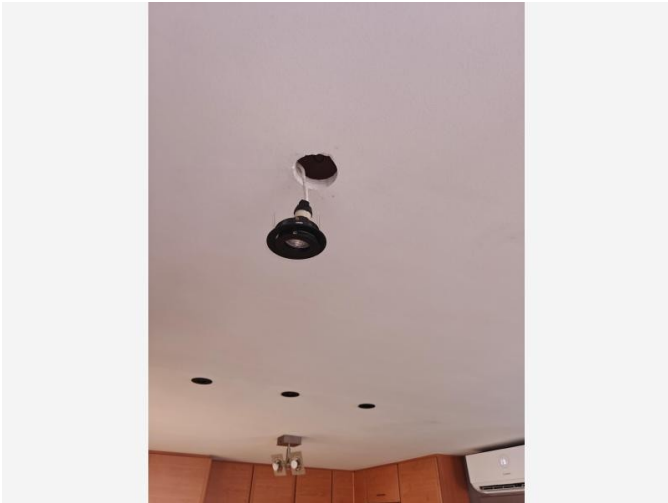
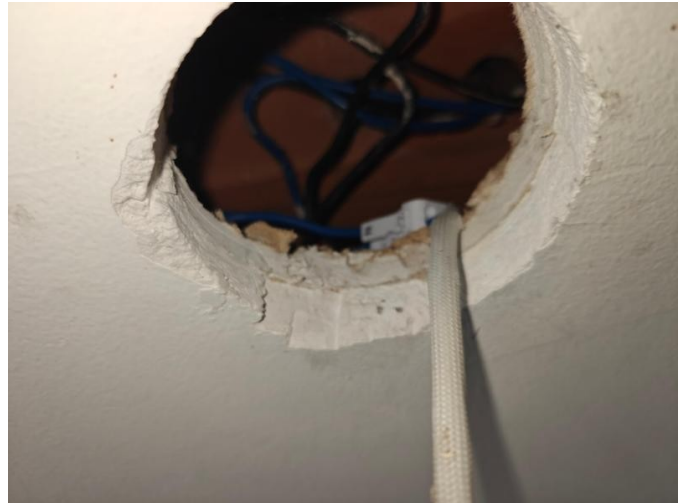
## Fiche 3: pleisterwerk plafond

Geen asbest

| # | Type | Referentie | Resultaat |
|---|---|---|---|
| 3.1 | Mengmonster | 2 | Geen asbest |

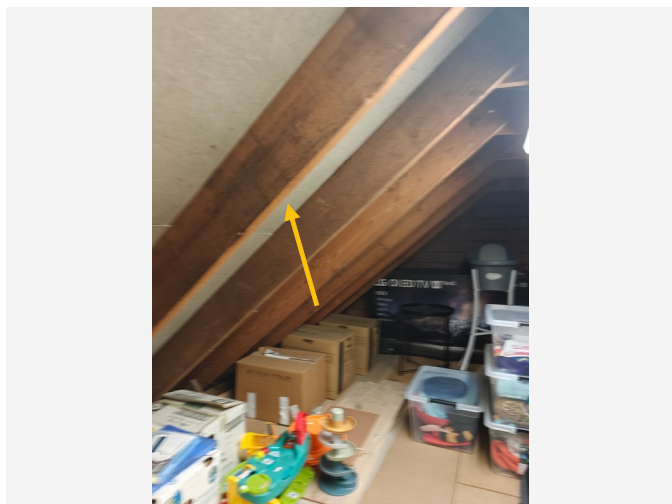
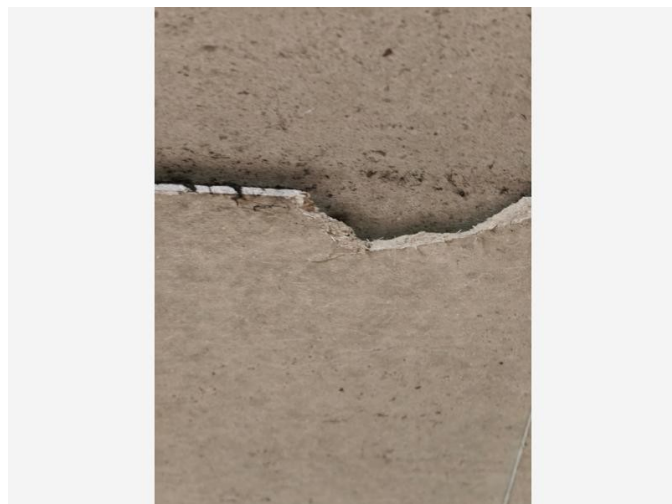
## Fiche 4: onderdak hellend dak

Geen asbest

| # | Type | Referentie | Resultaat |
|---|---|---|---|
| 4.1 | Puntmonster | 4 | Geen asbest |

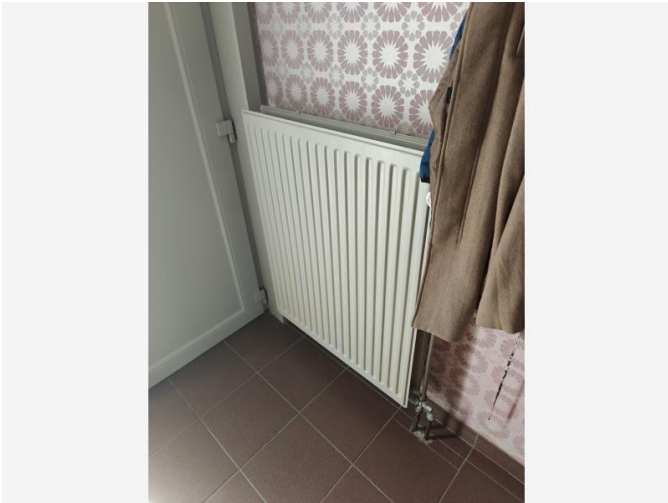
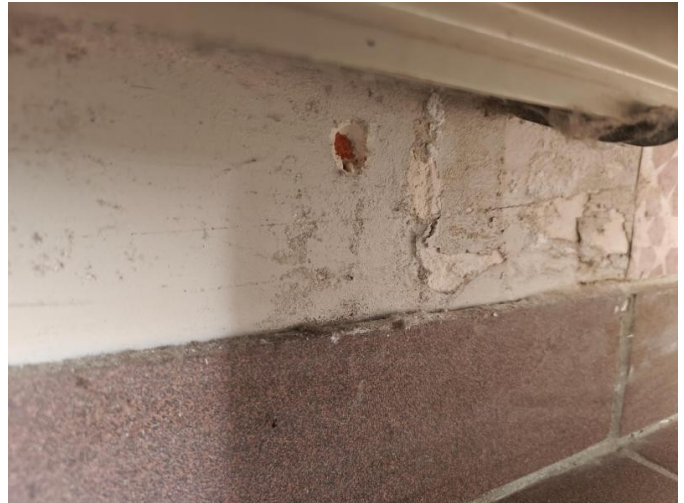
## Fiche 5: pleisterwerk muur

Geen asbest

| # | Type | Referentie | Resultaat |
|---|---|---|---|
| 5.1 | Mengmonster | 1 | Geen asbest |

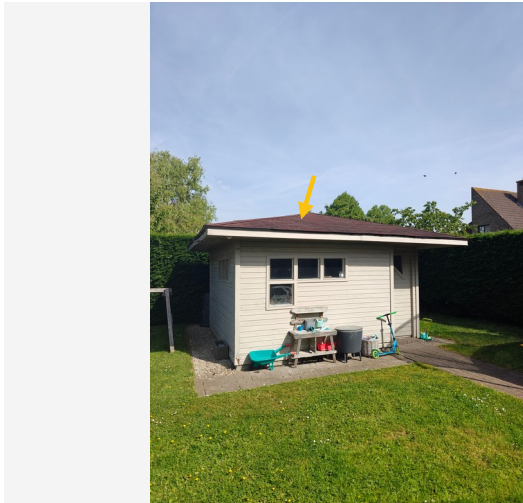
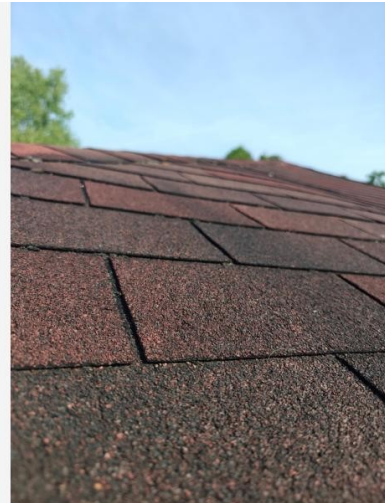
## Fiche 6: shingles tuinhuis.

Geen asbest

| # | Type | Referentie | Resultaat |
|---|---|---|---|
| 6.1 | Puntmonster | 3 | Geen asbest |

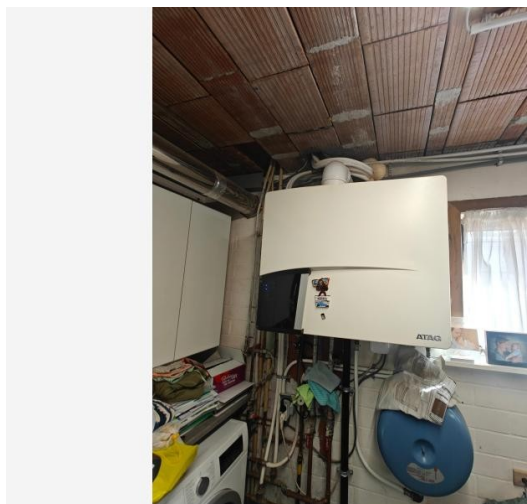
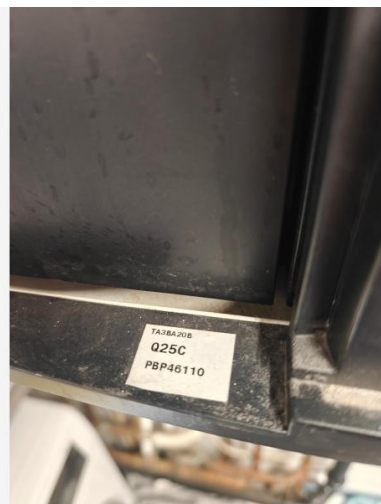
### Fiche 8: CV-ketel (niet waarneembare materialen).

| Beschrijving | Notitie | Terug te vinden op plannen |
|---|---|---|
| Fiche 8: CV-ketel (niet waarneembare materialen). | De CV-ketel bevat mogelijk niet-waarneembare asbesthoudende pakkingen en/of elementen. Laat ze onderzoeken bij onderhoud of vervanging.<br><br>cv-ketel van 1996. | Plan 1.1: grondplan |
