# Asbestinventarisatetest

Stationsstraat 8, 9470 Denderleeuw  
Gemeenschappelijke delen

Attestnummer : 20260221-000161.001

Uitgegeven op : 21.02.2026

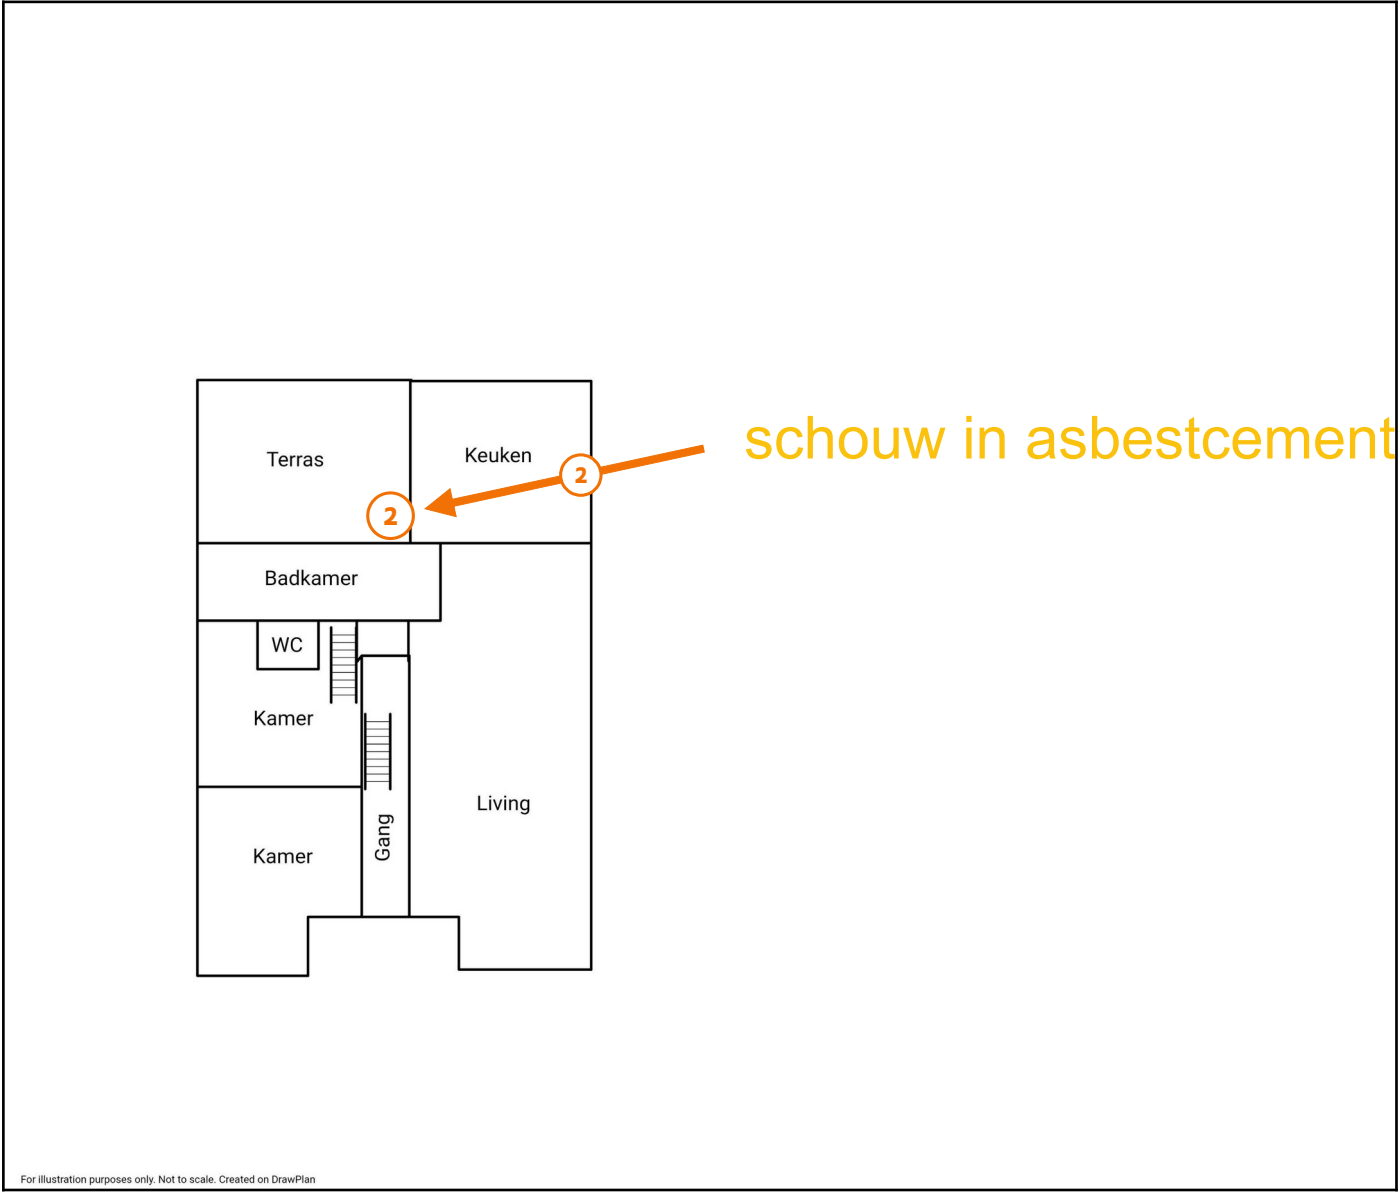
# Plan 1.2: Plan V0 (schouw)

| Beschrijving | Type | Actie |
|---|---|---|
| 2. Schouw | Asbestmateriaal | Verwijderen |

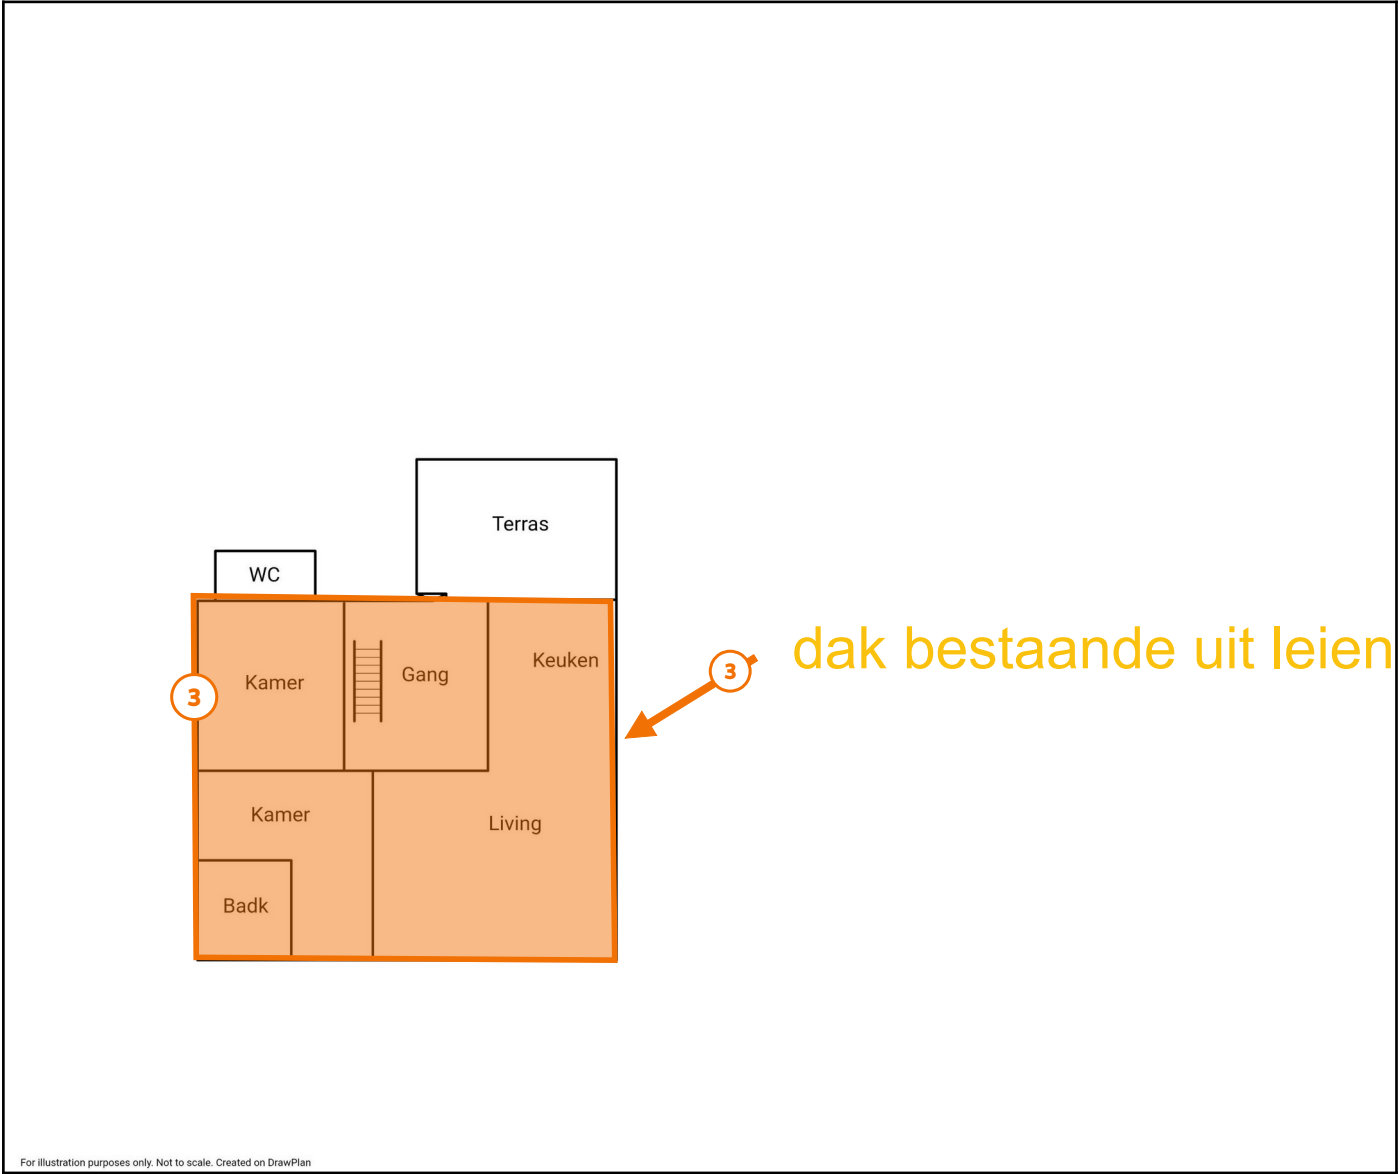
### Plan 1.3: Plan V1 (dak bestaande uit leien)

| Beschrijving | Type | Actie |
|---|---|---|
| 3. Dak bestaande uit leien | Asbestmateriaal | <div>Verwijderen</div> |

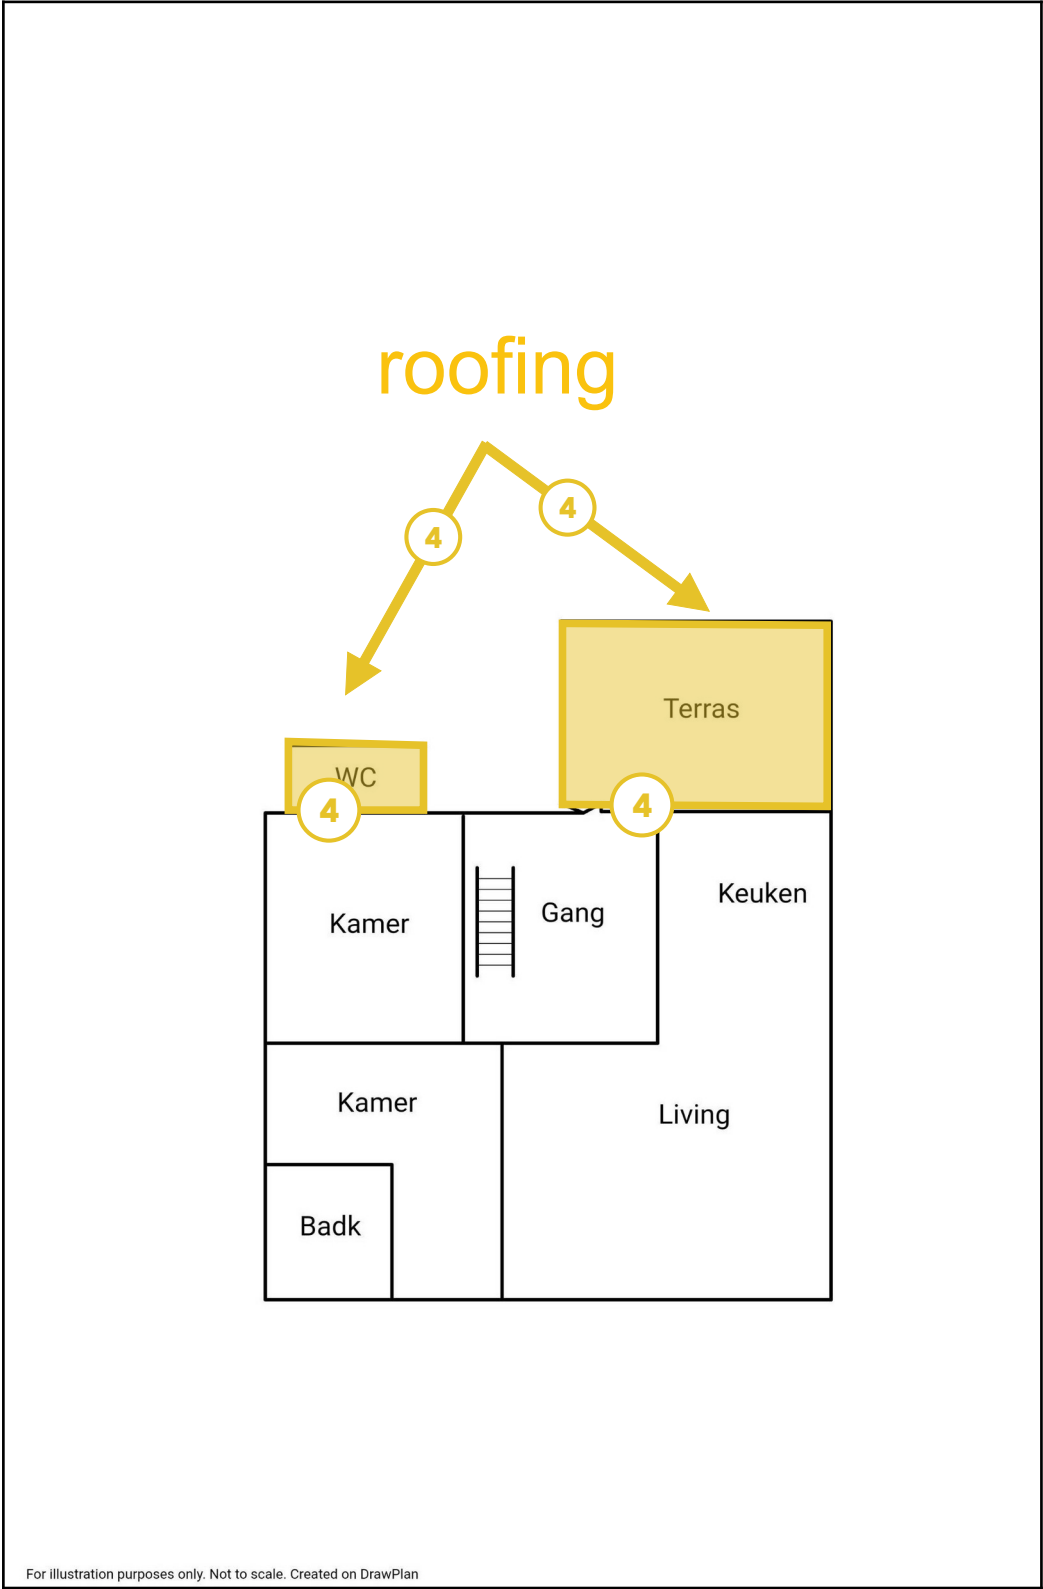
# Plan 1.4: Plan V1 (roofing)

| 4. Roofing | Asbestmateriaal | Zorgvuldig beheren |

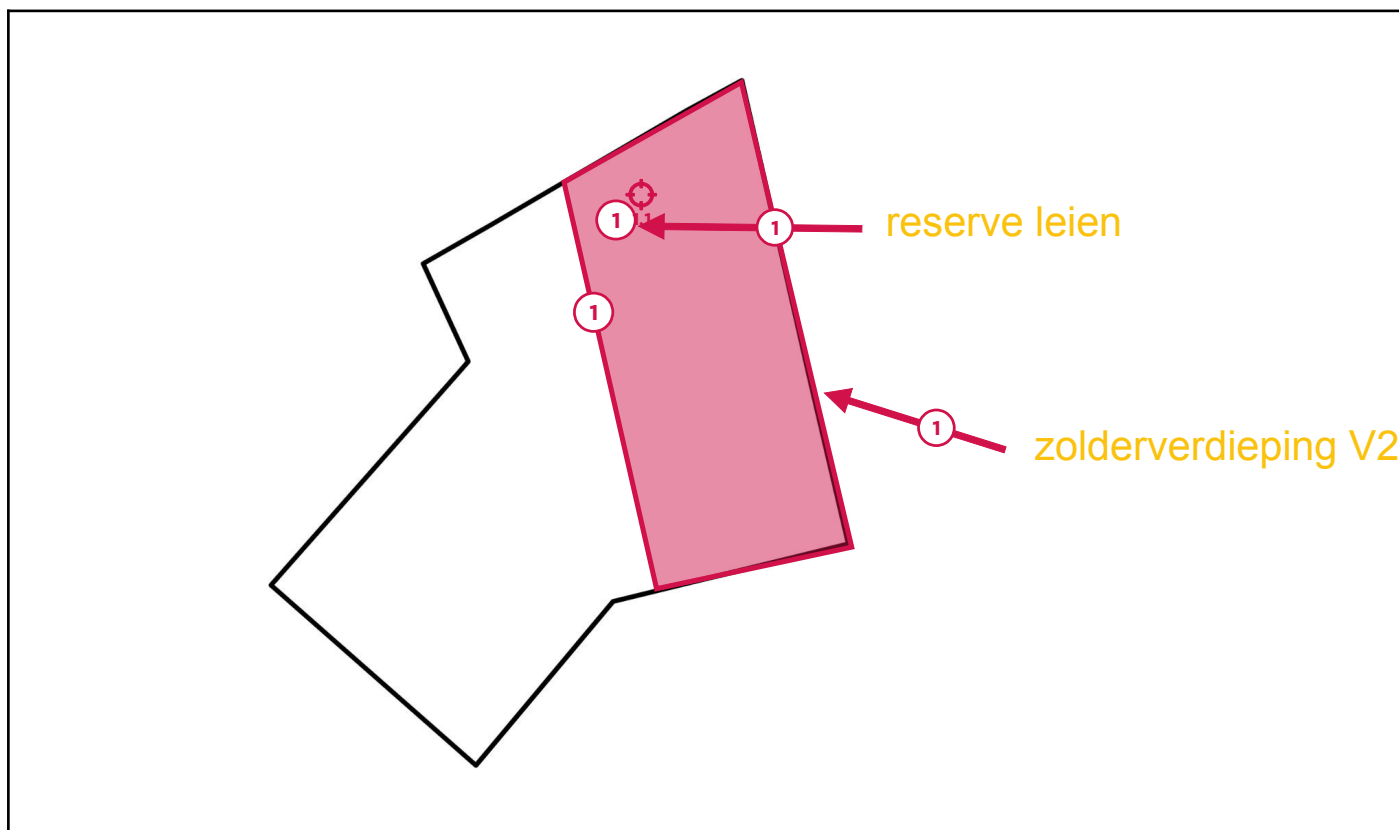
## Plan 1.5: Plan huisnummer 8 (afval - reserve leien)

| Beschrijving | Type | Actie |
|---|---|---|
| 1. Afval (reserve leien) | Asbestmateriaal | Dringend verwijderen |

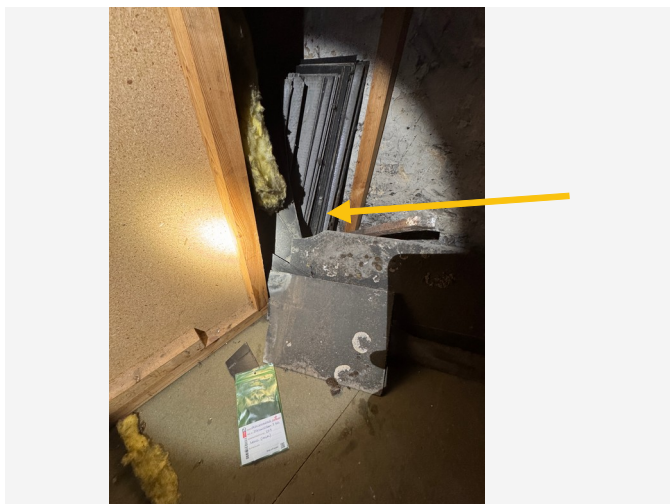
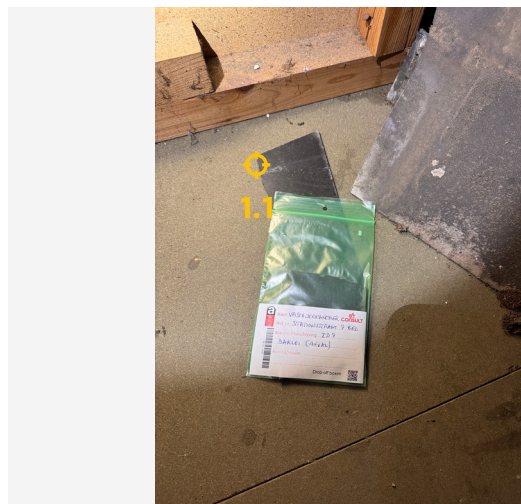
| # | Type | Referentie | Resultaat |
|---|---|---|---|
| 1.1 | Puntmonster | ID8 | Chrysotiel |

| Beschrijving | Afval (reserve leien) |
| Aanwezige resten | Reserveleien in opslag op de zolderverdieping. |
| Hoeveelheid (gewicht - aantal) | <ul style="list-style-type: none"><li>25,00 kg - 1 stuk</li></ul> |

**Dringend verwijderen**

- Verwijder het asbestafval.

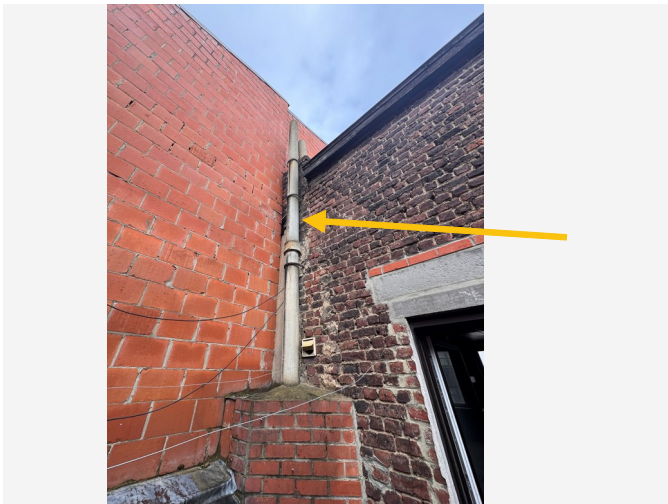
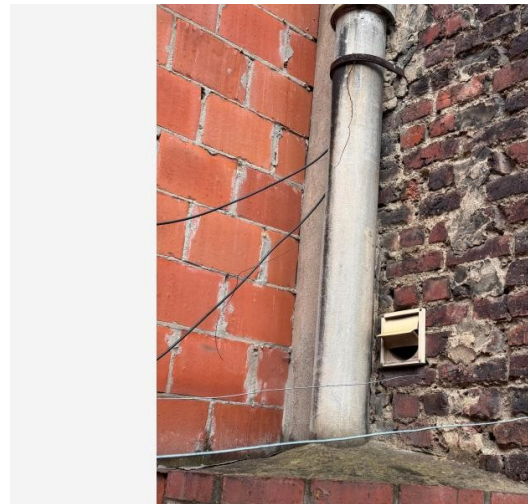
| Eindbeoordeling materiaalrisico | Verhoogd materiaalrisico en/of verhoogde kans op vezelvrijgave |

| Asbestsoort (vezeltype) | Crocidoliet aanwezig |
| Toestand van het materiaal | Matig beschadigd, matig verweerd |

| Beschrijving | Schouw |
| Hoeveelheid (lengte - omtrek - dikte - aantal) | <ul style="list-style-type: none"><li>• 6,00 m - 40,00 cm - 1,00 cm - 1 stuk</li></ul> |

Verwijderen

- Zorg voor een veilig beheer. Vermijd het beschadigen van het asbestmateriaal. Controleer de toestand jaarlijks op wijzigingen.
- Voer bijkomende staalname(s) uit.

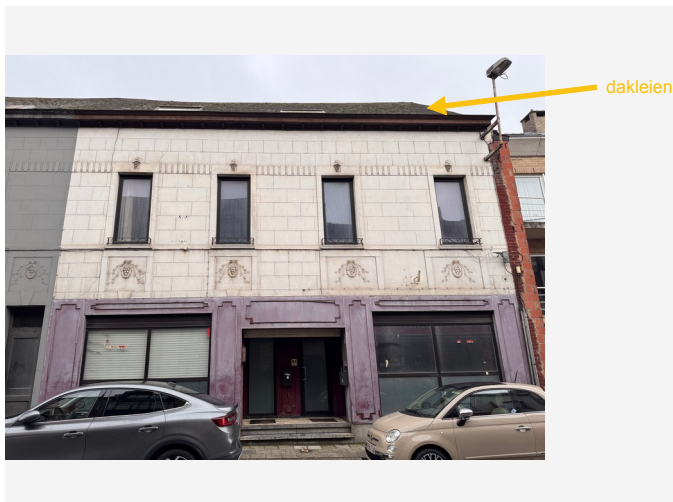
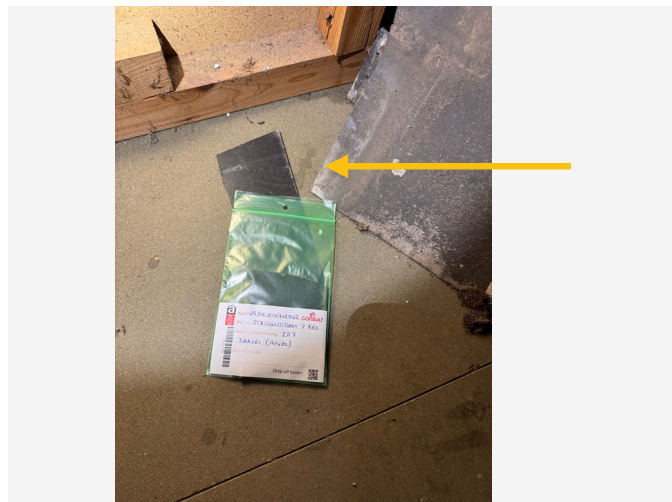
| Eindbeoordeling materiaalrisico | Verhoogd materiaalrisico en/of verhoogde kans op vezelvrijgave |

| Asbestsoort (vezeltype) | Alleen chrysotiel |
| Toestand van het materiaal | Matig beschadigd, matig verweerd |

| Beschrijving | Dak bestaande uit leien |
| Hoeveelheid (oppervlakte - aantal) | <ul style="list-style-type: none"><li>• 120,00 m<sup>2</sup> - 1 stuk</li></ul> |
| Opmerking | <p>De hoeveelheid is een zo nauwkeurig mogelijke opmeting. Hieraan kunnen evenwel geen rechten worden ontleend.</p> <p>Het staal werd genomen van reserveleien omdat de dakleien niet bereikbaar zijn.</p> |

Verwijderen

- Verwijder dit asbestmateriaal zo snel mogelijk. Volg de toestand goed op.
- Hemelwater dat afspoelt van asbestcement daken of gevels kan asbestdeeltjes bevatten. Gebruik het enkel voor gesloten circuits (bv. spoelen toiletten). Reinig na het vervangen van het dak of de gevel de dakgoten en regenwaterput of -ton om asbesthoudend sediment of slib te verwijderen
- Voer bijkomende staalname(s) uit.

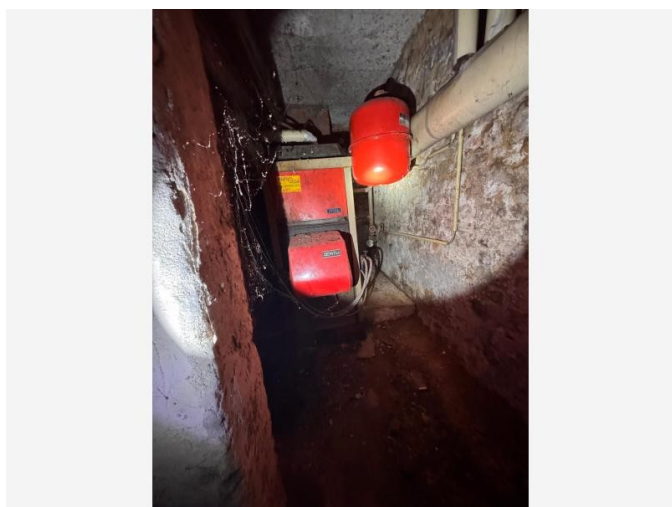
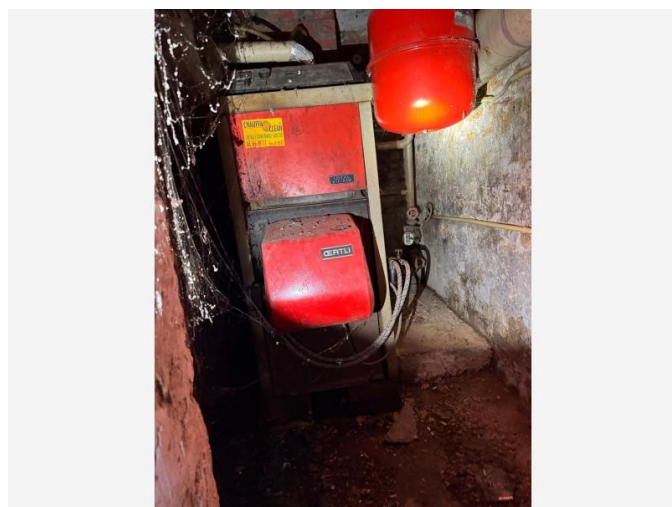
### Fiche 7: CV-ketel

| Beschrijving | Notitie | Terug te vinden op plannen |
|---|---|---|
| Fiche 7: CV-ketel | De CV-ketel bevat mogelijk asbestverdachte materialen. Laat dit nakijken door een bevoegd technicus bij een onderhoud of herstelling. | Plan 1.6: Plan huisnummer 8 (CV-ketel & schouw) |
