# Asbestinventarisatetest

Oudebaan 366, 3000 Leuven

Attestnummer : 20260123-000184.001

Uitgegeven op : 23.01.2026

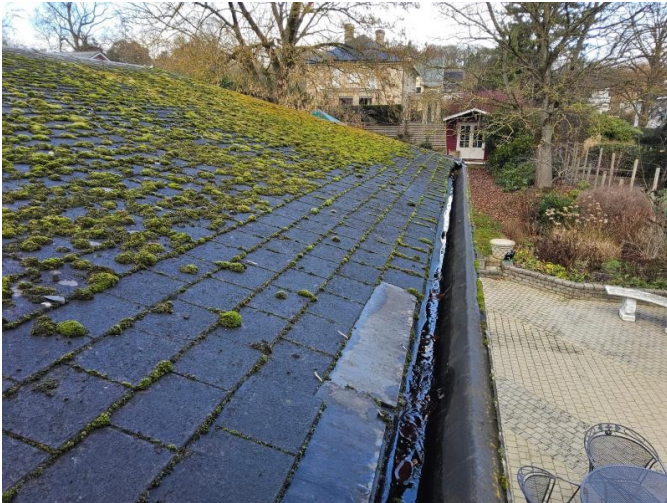
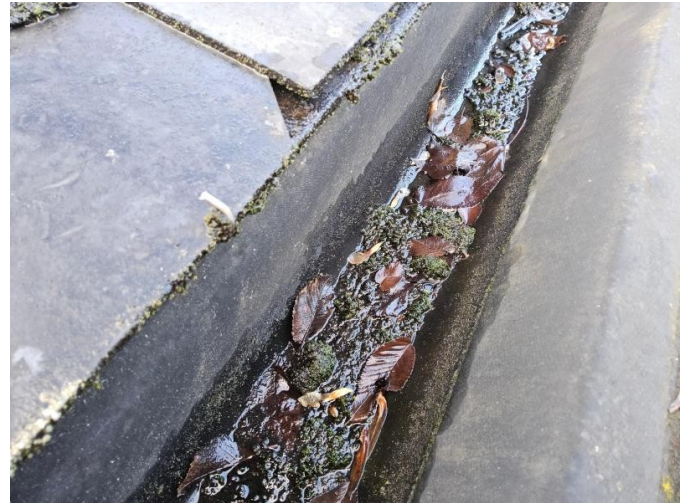
Het asbestmateriaal valt onder de mijlpaal van 2040.

**Dringend verwijderen**

| Beschrijving | Slib in dakgoot |
| Type resten (contaminatie) | <ul style="list-style-type: none"><li>• Stof, deeltjes &lt; 4 mm, flinters, gruis (los, opliggend)</li><li>• Stof, deeltjes &lt; 4 mm, flinters, gruis (vermengd in materiaal)</li></ul> |
| Bron van de resten | Het leien dak is nog aanwezig. |
| Gebondenheid resten | Niet hecht |
| Hoeveelheid (gewicht - aantal) | <ul style="list-style-type: none"><li>• 5,00 kg - 1 stuk</li></ul> |

- Verwijder het asbestafval.
- Voer bijkomende staalname(s) uit.

- Eenvoudige handelingen: mag via doe-het-zelf of door werknemer(s) met opleidingsattest eenvoudige handelingen  
Verwijder het slib via de riolering.

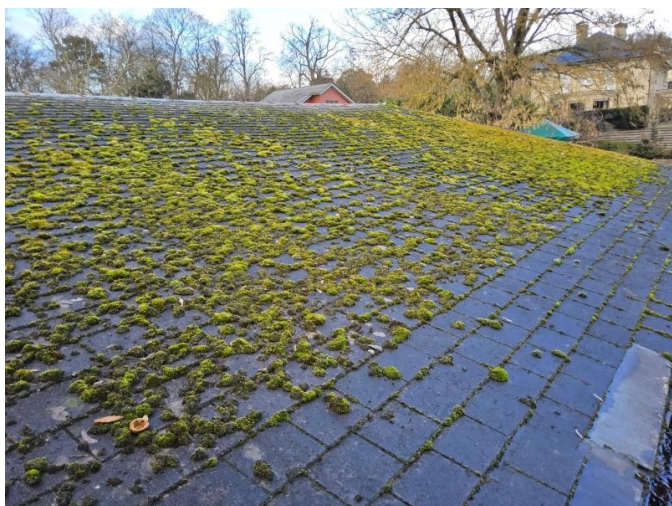
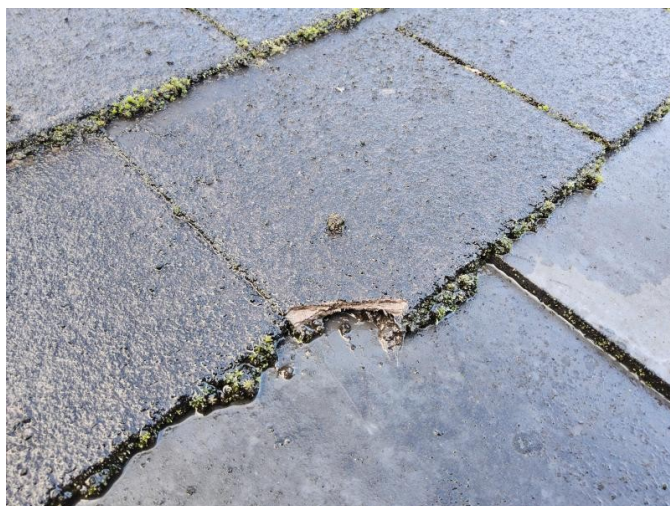
Het asbestmateriaal valt onder de mijlpaal van 2040.

Verwijderen

| Eindbeoordeling materiaalrisico | Verhoogd materiaalrisico en/of verhoogde kans op vezelvrijgave |

| Asbestsoort (vezeltype) | Crocidoliet aanwezig |
| Asbestconcentratie | Laag (< 50%) |
| Afschermingsgraad van het gehele materiaal | Geheel of deels vrij aan de buitenlucht |
| Toestand van het materiaal | Matig beschadigd, matig verweerd |

| # | Type | Referentie | Resultaat |
|---|---|---|---|
| 2.1 | Puntmonster | 6 | Crocidoliet, Chrysotiel |

| Beschrijving | Leien |
| Hoeveelheid (oppervlakte - aantal) | • 140,00 m <sup>2</sup> - 1 stuk |

- Verwijder dit asbestmateriaal zo snel mogelijk. Volg de toestand goed op.

- Eenvoudige handelingen: mag via doe-het-zelf of door werknemer(s) met opleidingsattest eenvoudige handelingen  
Deze toepassing kan door een aannemer die over een opleidingsattest eenvoudige handelingen beschikt of door een particulier (doe-het-zelf), verwijderd worden indien er geen verhoogd risico op vrijgave van asbestvezels (max. concentratie 0,01 vezels/cm<sup>3</sup> - CODEX Art. VI.3-54) ontstaat en de toepassing voorafgaand wordt gefixeerd/bevochtigd; de individuele elementen zonder machinale werktuigen (boormachine, slijpschijf, hogedrukreiniger,...) en zonder breken of gooien een voor een losgemaakt worden; en ten slotte dubbel en luchtdicht verpakt weggevoerd worden naar een erkend afvalpunt (recyclagepark).

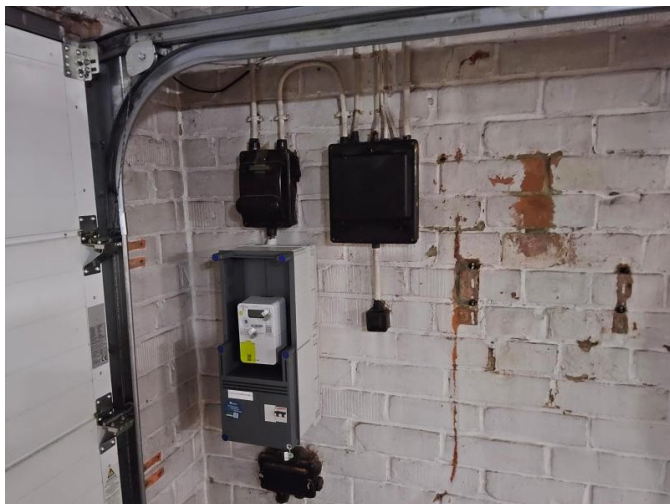
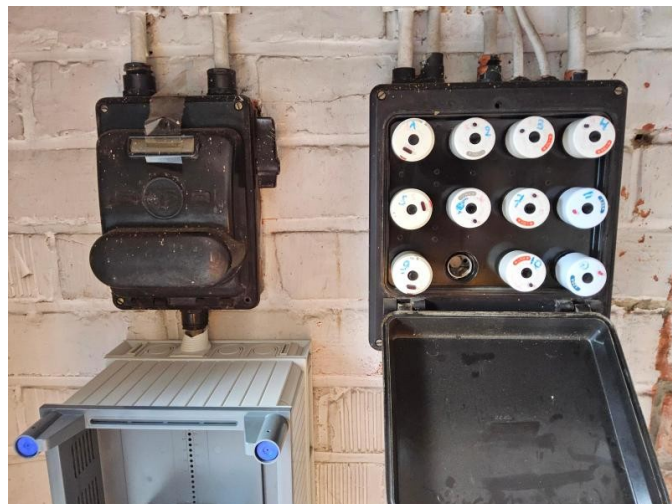
Het asbestmateriaal valt onder de mijlpaal van 2040.

Verwijderen

| Eindbeoordeling materiaalrisico | Verhoogd materiaalrisico en/of verhoogde kans op vezelvrijgave |

| Asbestsoort (vezeltype) | Crocidoliet aanwezig |
| Afschermingsgraad van het gehele materiaal | Geheel of deels (ook) vrij aan de binnenlucht |
| Toestand van het materiaal | Licht beschadigd, licht verweerd. Intact calciumsilicaatmateriaal of categorie III 'gebondenheid' |

| Beschrijving | Bakeliet schakelaars, zekeringhouders |
| Opmerking | Bakeliet schakelaars en zekeringhouders rondom in huis. |

- Zorg voor een veilig beheer. Vermijd het beschadigen van het asbestmateriaal. Controleer de toestand jaarlijks op wijzigingen.
- Voer bijkomende staalname(s) uit.

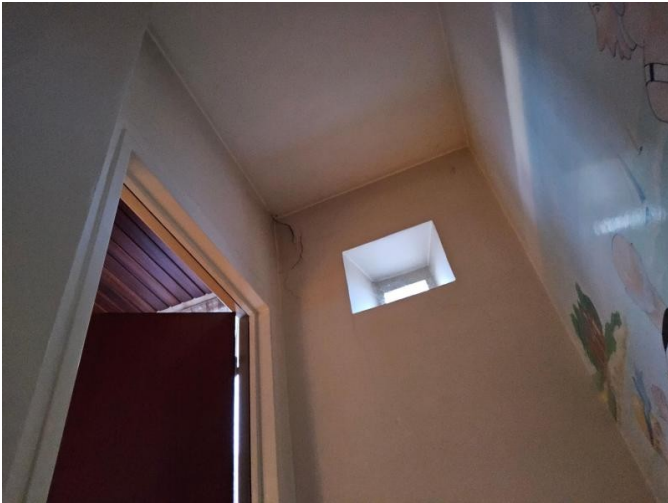
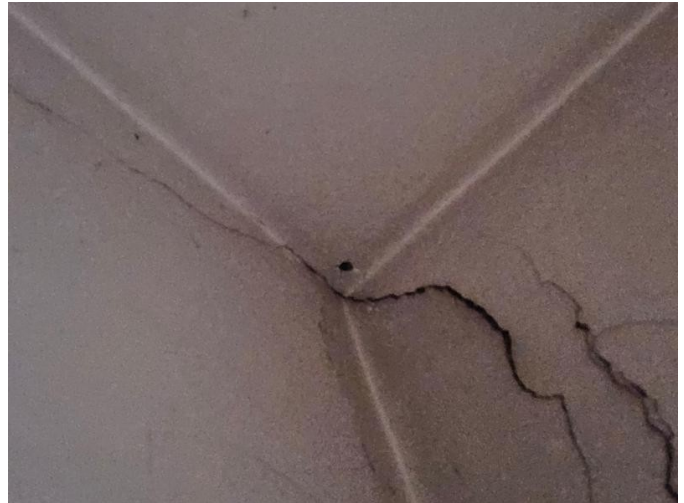
## Fiche 18: Pleister plafonds

Geen asbest

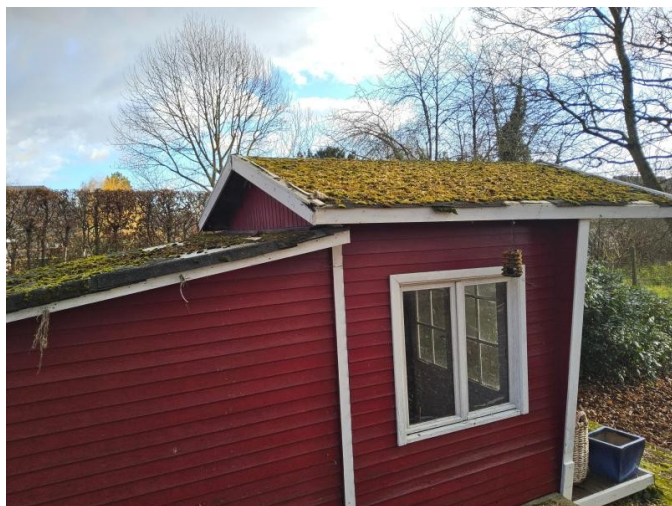
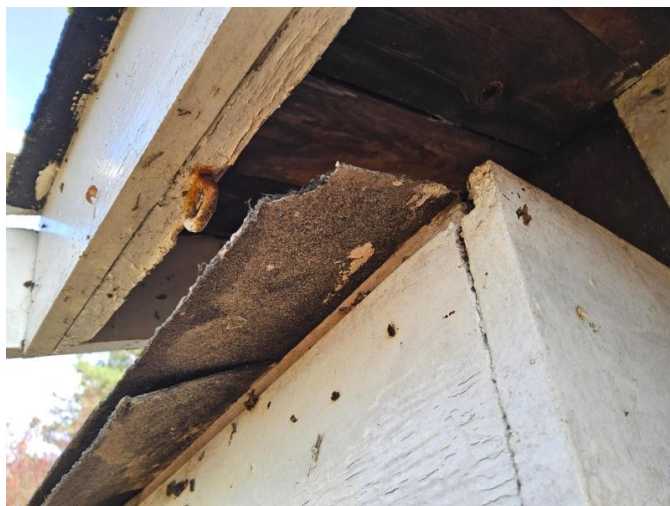
## Fiche 19: Roofing

Geen asbest

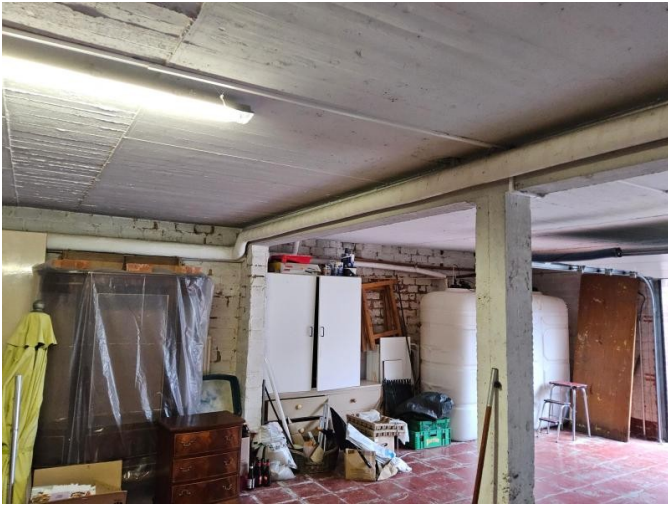
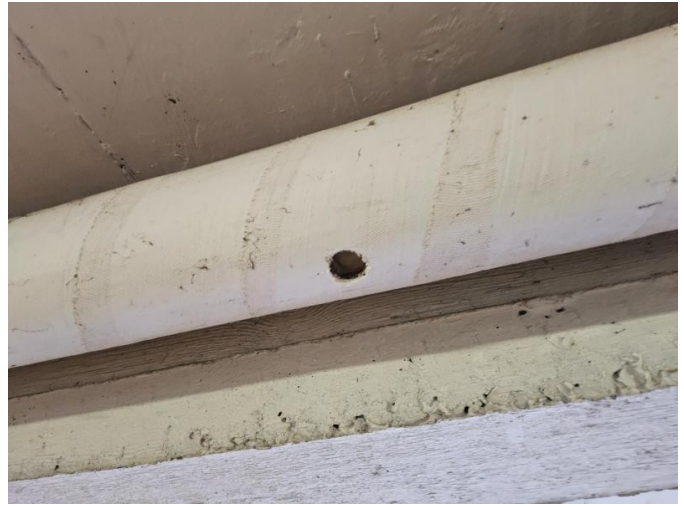
## Fiche 21: Leidingisolatie

Geen asbest

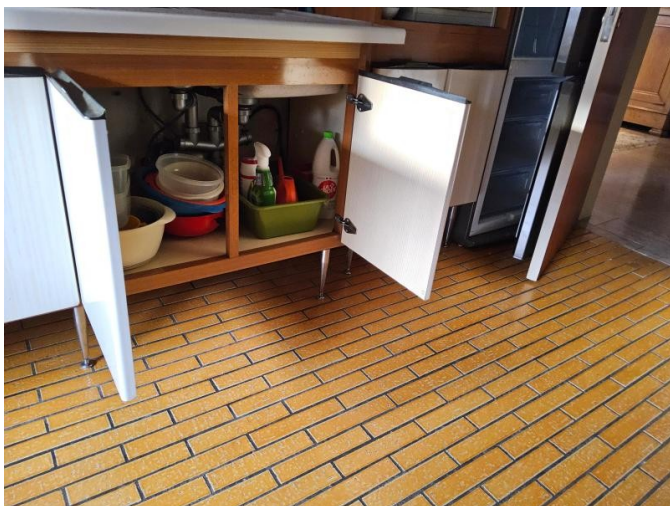
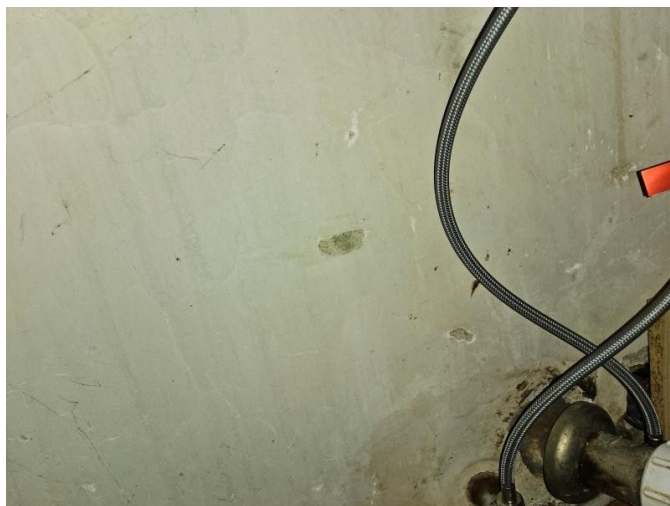
## Fiche 22: Pleister muren

Geen asbest

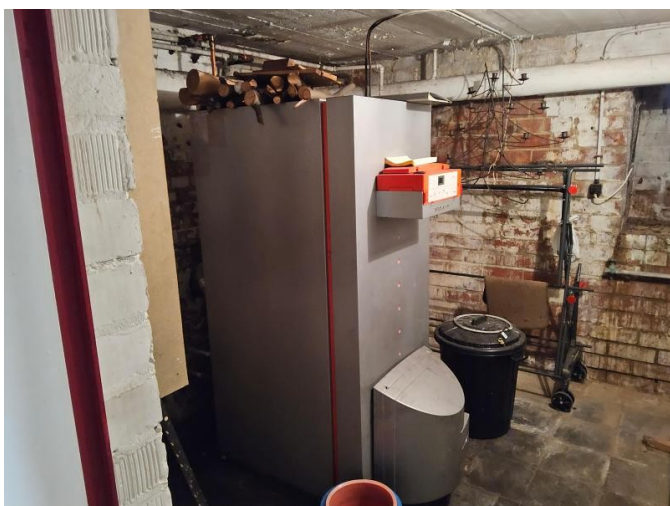
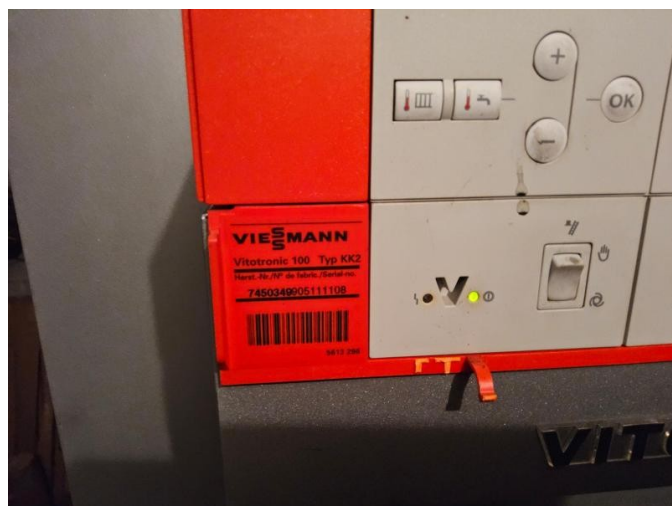
### Fiche 23: CV ketel

| Beschrijving | Notitie | Terug te vinden op plannen |
|---|---|---|
| Fiche 23: CV ketel | CV-ketel stookolie van het merk Viessmann uit 2009 volgens de gegevens in het serienummer op het toestel. Dit type toestellen bevat geen asbestverdachte materialen meer. | Plan 1.1: Kelder - Bronfiches & adviezen |
