# Asbestinventarisatetest

Van Duyststraat 49/001, 2100 Antwerpen

Attestnummer : 20251228-000117.000

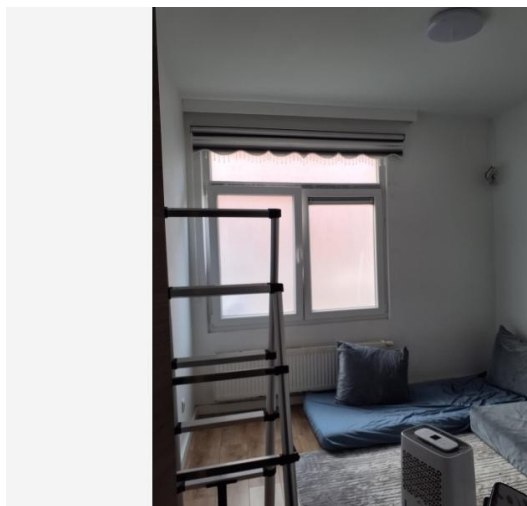
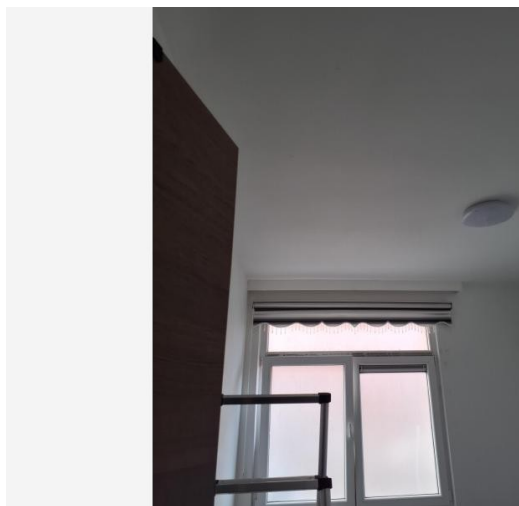
We konden geen monsters nemen van het plafond en bepaalde voorzet wanden omdat het verlaagd is met gyprocplaten. Bij eventuele toekomstige werkzaamheden extra stalen bijnemen.

Er kunnen zich ook verdachte afsmeerlagen tussen de gyproc platen zich bevinden die verdacht is, wij kunnen die smeerlagen niet lokaliseren in kader van niet destructief onderzoek.

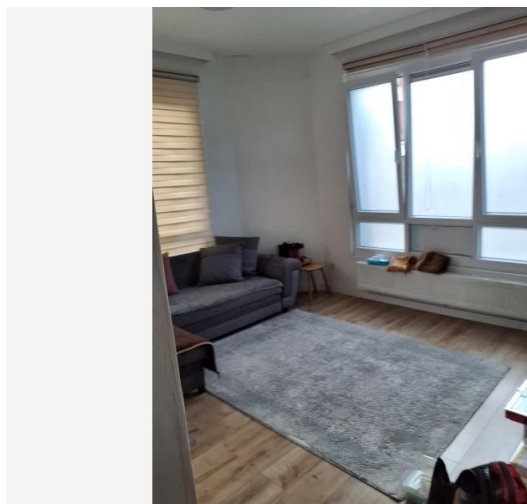
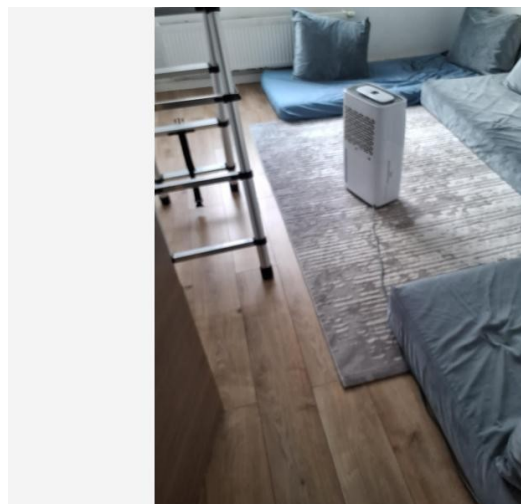
deels van vloeren zijn afgewerkt met laminaat vloeren die niet asbest verdacht is, wij konden niet inspecteren wat eronder is.

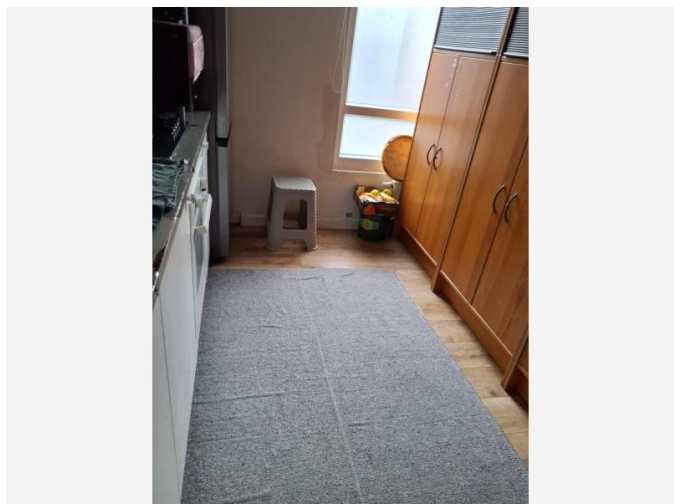
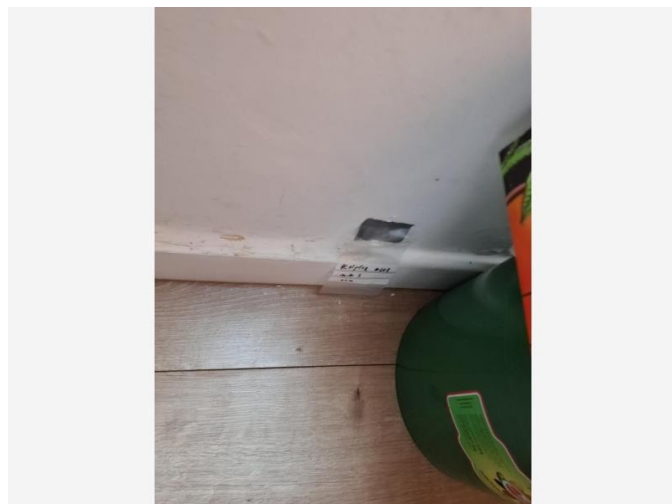
## Fiche 3: Pleister muren

Geen asbest

| # | Type | Referentie | Resultaat |
|---|---|---|---|
| 3.1 | Mengmonster | Mm3 | Geen asbest |

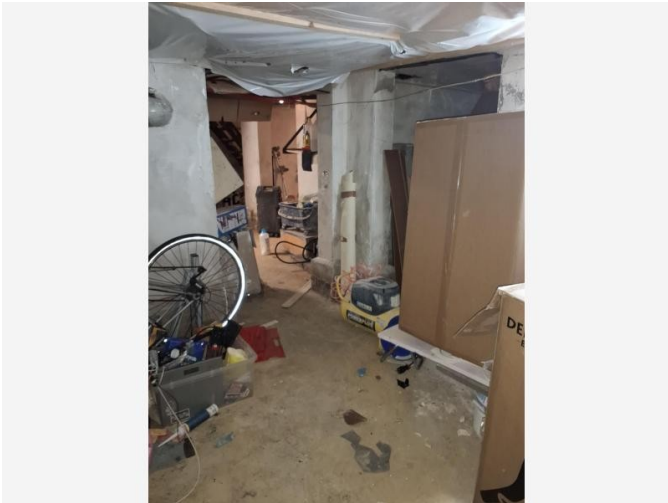
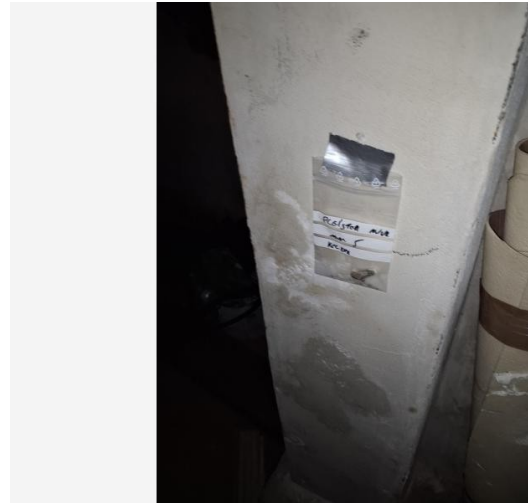
## Fiche 4: Pleister muren kelder

Geen asbest

| # | Type | Referentie | Resultaat |
|---|---|---|---|
| 4.1 | Mengmonster | Mm5 | Geen asbest |
