# Asbestinventarisatetest

Van Duyststraat 49, 2100 Antwerpen  
Gemeenschappelijke delen

Attestnummer : 20251228-000118.000

Uitgegeven op : 28.12.2025

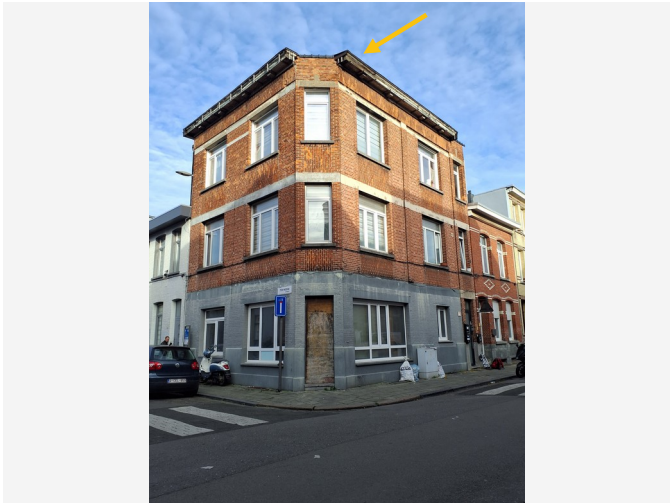
Situeringsfoto

**Reden:** Het te onderzoeken materiaal situeert zich hoger dan 3,50 m te rekenen vanaf een veilige ondergrond

**Uitleg van de asbestdeskundige:** Er is geen veilig toegang tot het dak.

| (Asbest)materiaal | Dak- en gevelbekleding - Roofing |
| Karakterisatie | Asbest (verdacht) |
| Primaire drager | Plat dak |

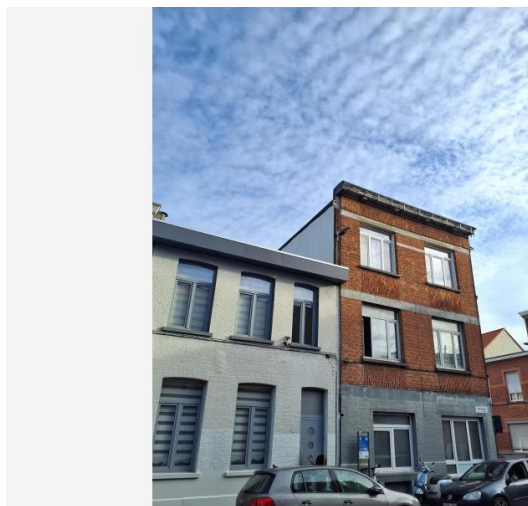
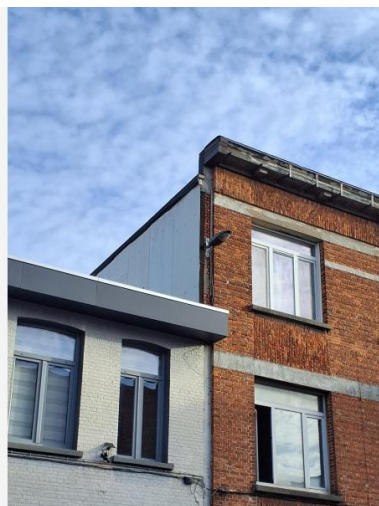
Aan de linker- en rechterzijde van de buitengevel bevinden zich platen die niet konden worden geïnspecteerd. Bij eventuele werkzaamheden dienen deze nader onderzocht te worden

| Basis voor advies | Niet geïdentificeerd |
| Primaire drager | Wand buitenschil |
| (Asbest)materiaal | Dak- en gevelbekleding - Plaat |

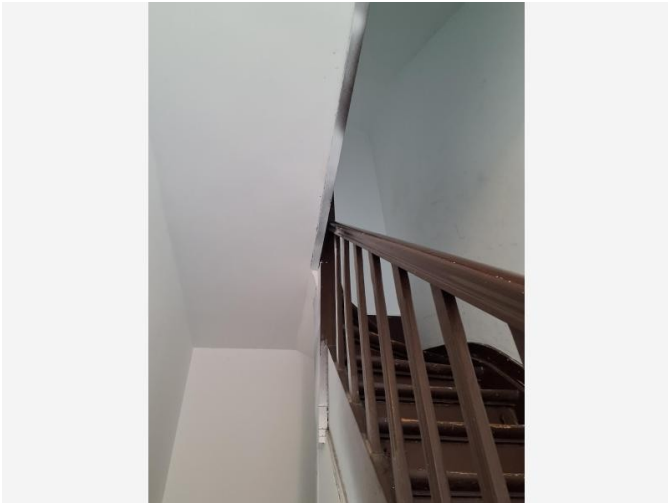
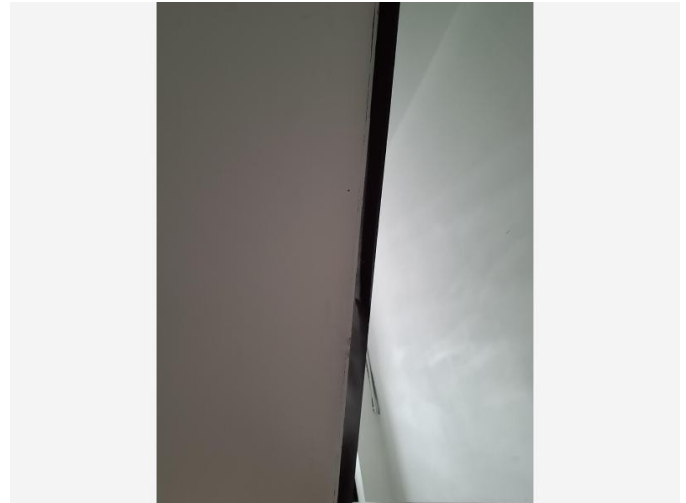
## Fiche 3: Pleister plafond inkom

Geen asbest

| # | Type | Referentie | Resultaat |
|---|---|---|---|
| 3.1 | Mengmonster | Mm7 | Geen asbest |

| Bindmiddel van materiaal | Gips - kalk |
| Gebondenheid op basis van bindmiddel | Niet-hechtgebonden |

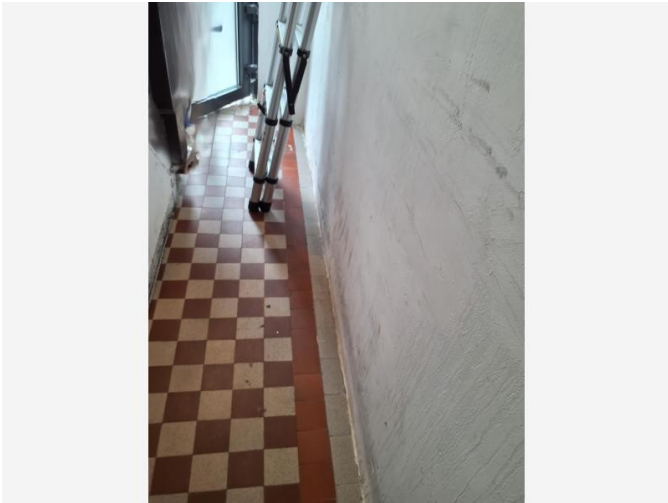
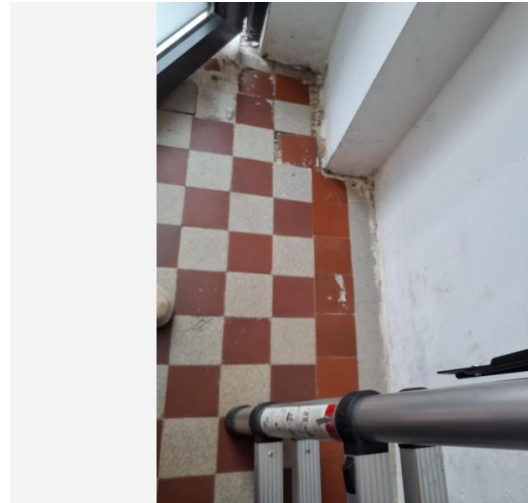
## Fiche 4: Pleister muren inkom

Geen asbest

| # | Type | Referentie | Resultaat |
|---|---|---|---|
| 4.1 | Mengmonster | Mm6 | Geen asbest |

| Bindmiddel van materiaal | Gips - kalk |
| Gebondenheid op basis van bindmiddel | Niet-hechtgebonden |

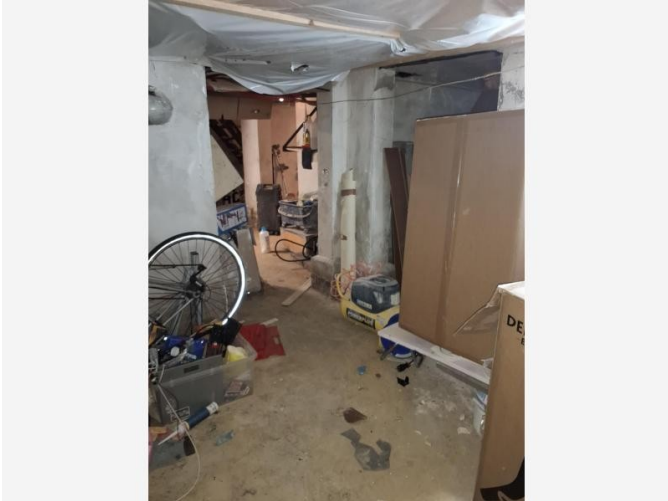
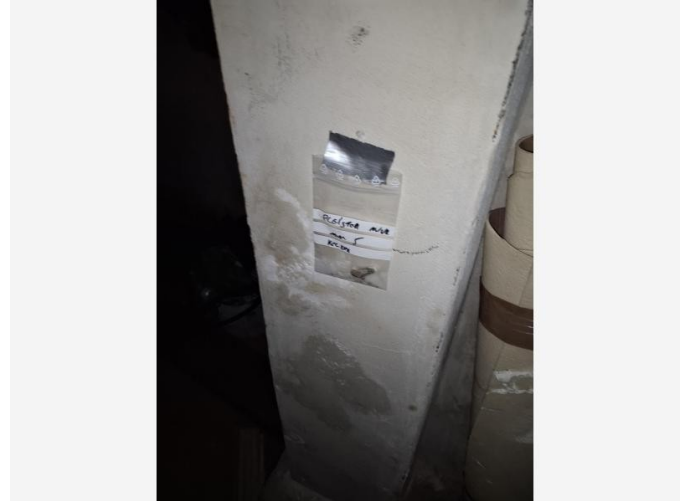
## Fiche 5: Pleister muren kelder

Geen asbest

| # | Type | Referentie | Resultaat |
|---|---|---|---|
| 5.1 | Mengmonster | Mm5 | Geen asbest |

| Bindmiddel van materiaal | Gips - kalk |
| Gebondenheid op basis van bindmiddel | Niet-hechtgebonden |

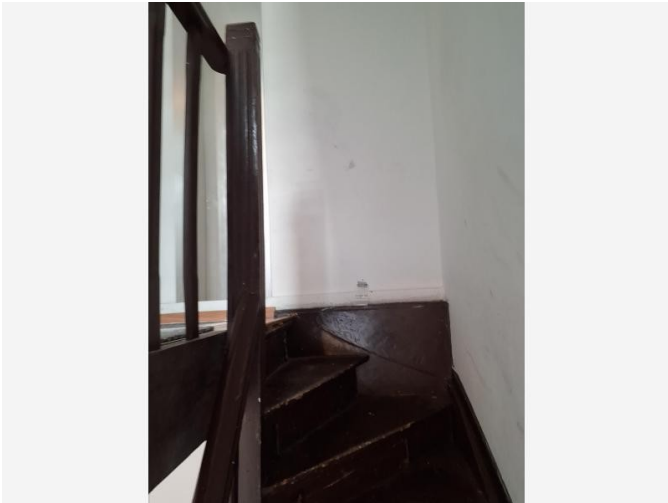
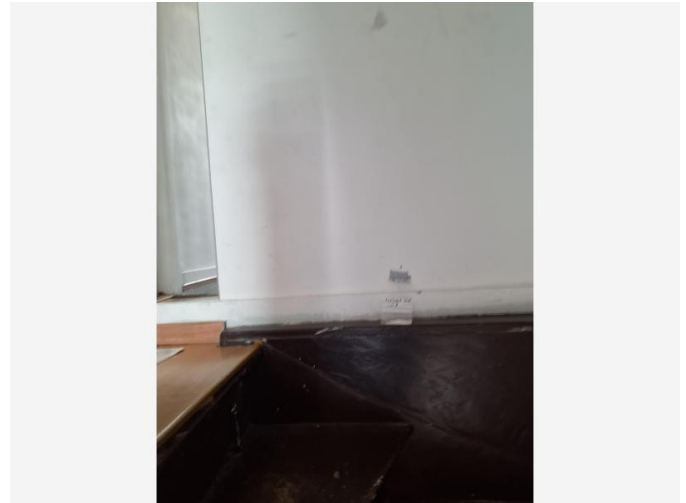
## Fiche 6: Pleister traphall

Geen asbest

| # | Type | Referentie | Resultaat |
|---|---|---|---|
| 6.1 | Mengmonster | Mm8 | Geen asbest |

| Bindmiddel van materiaal | Gips - kalk |
| Gebondenheid op basis van bindmiddel | Niet-hechtgebonden |

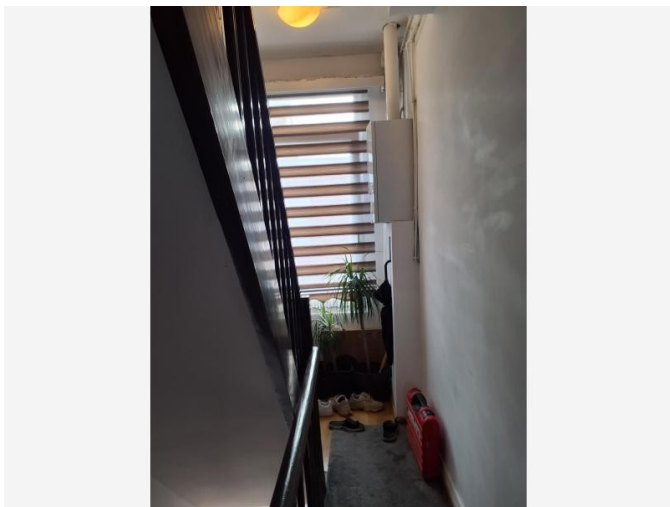
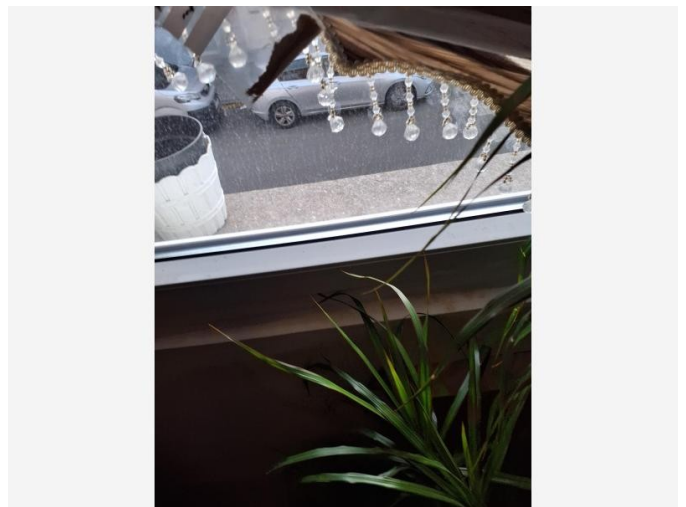
### Fiche 7: Mastiek ramen

De asbestdeskundige moet tijdens de inspectie bepaalde ruimtes en materialen die vaak asbest bevatten altijd controleren. Hieronder vindt u een opsomming van de aangetroffen niet-asbestverdachte ruimtes en materialen.
