# Asbestinventarisatetest

Van Duyststraat 49/101, 2100 Antwerpen

Attestnummer : **20251228-000116.000**

Uitgegeven op : **28.12.2025**

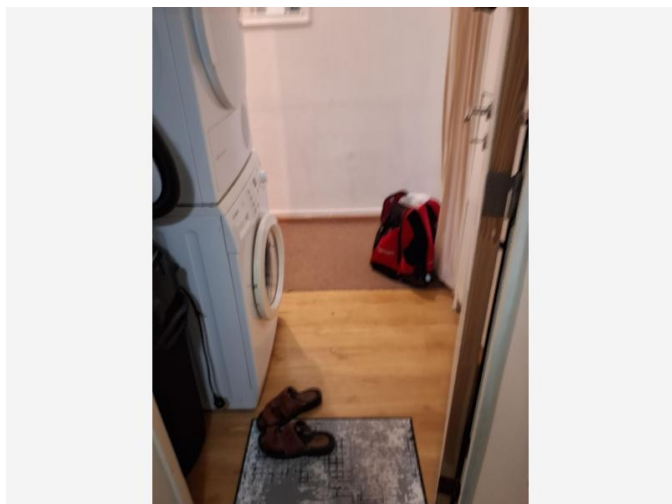
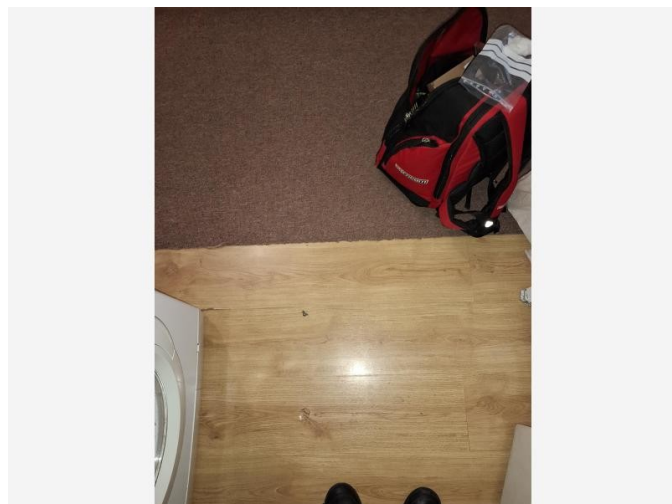
deels van vloeren zijn afgewerkt met laminaat vloeren dien niet asbest verdacht is, wij konden niet inspecteren wat eronder is.

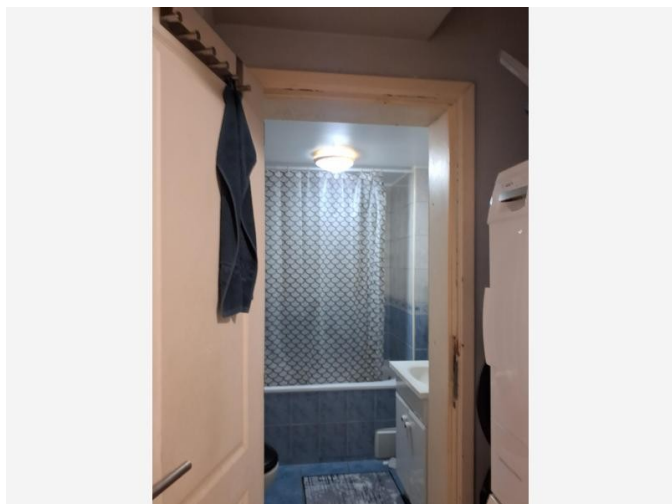
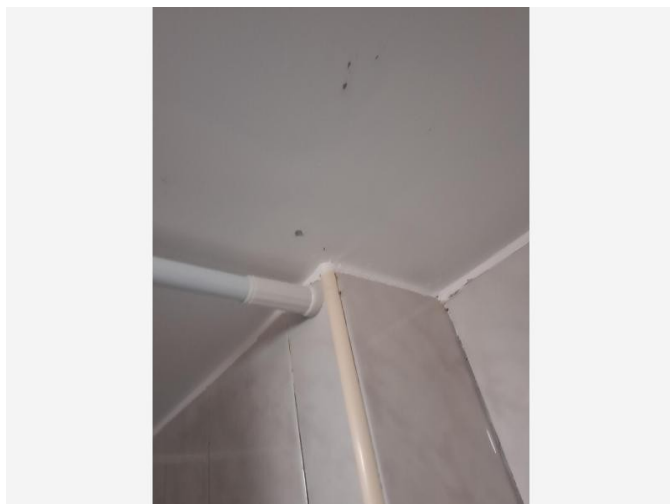
We konden geen monsters nemen van het plafond en bepaalde voorzet wanden omdat het verlaagd is met gyprocplaten. Bij eventuele toekomstige werkzaamheden extra stalen bijnemen.

Er kunnen zich ook verdachte afsmeerlagen tussen de gyproc platen zich bevinden die verdacht is, wij kunnen die smeerlagen niet lokaliseren in kader van niet destructief onderzoek.

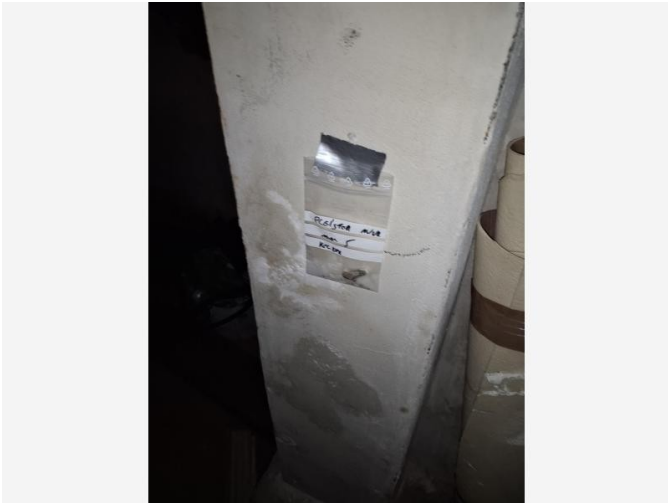
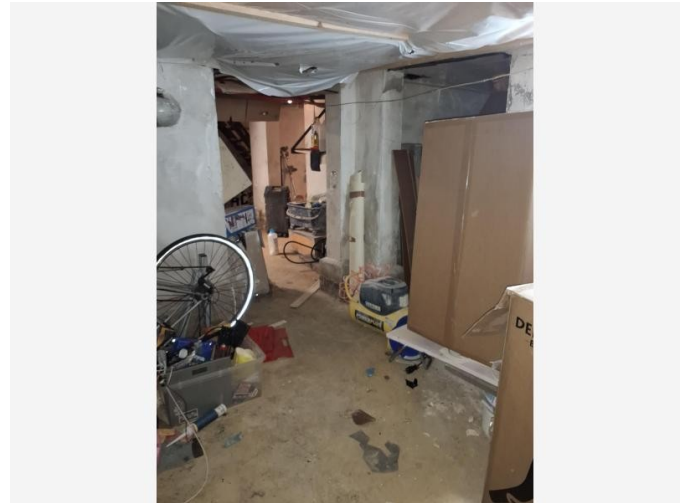
## Fiche 3: Pleister muren kelder

### Conclusie

Geen asbest

| # | Type | Referentie | Resultaat |
|---|---|---|---|
| 3.1 | Mengmonster | Mm5 | Geen asbest |

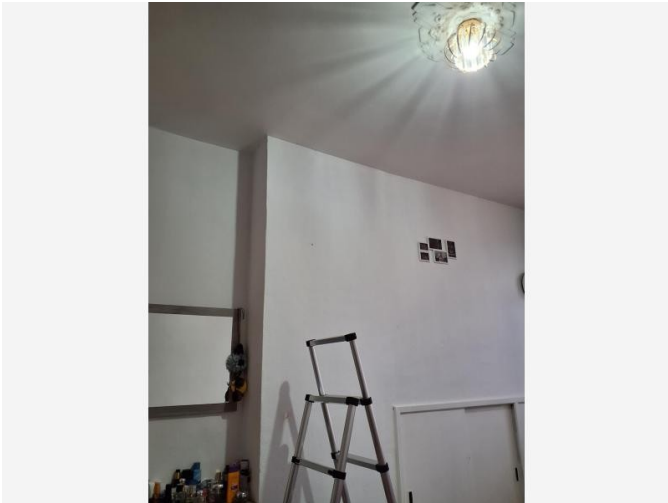
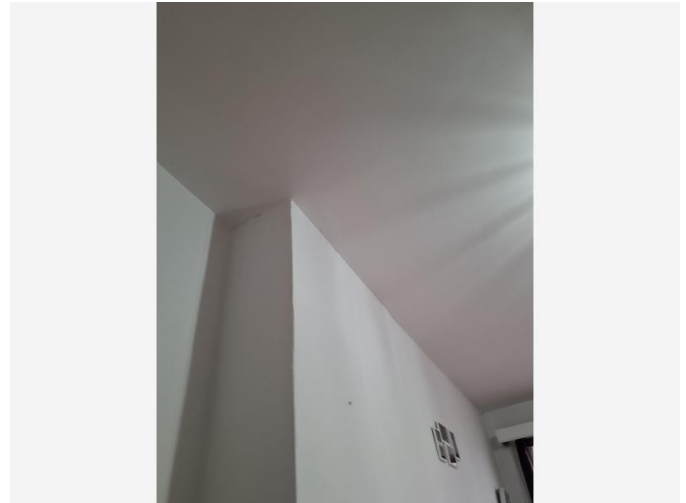
## Fiche 4: Pleister plafond

### Conclusie

Geen asbest

| # | Type | Referentie | Resultaat |
|---|---|---|---|
| 4.1 | Mengmonster | Mm2 | Geen asbest |

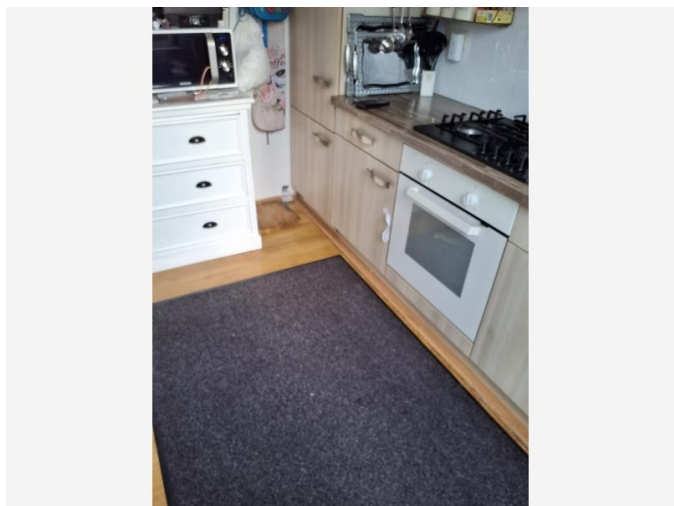
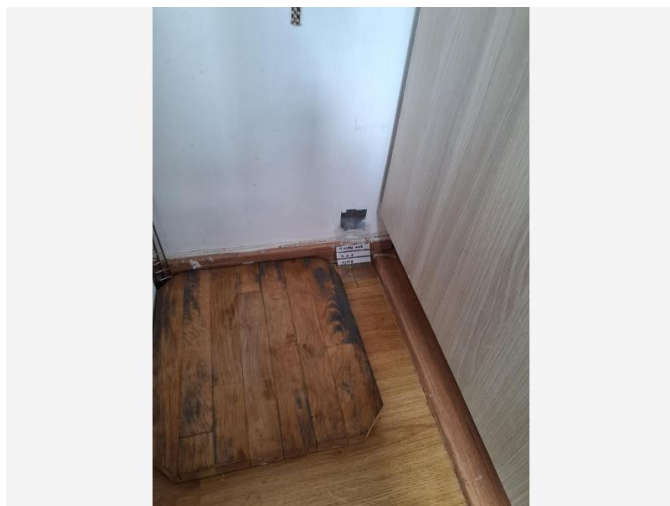
## Fiche 5: Pleister muren

### Conclusie

Geen asbest

| # | Type | Referentie | Resultaat |
|---|---|---|---|
| 5.1 | Mengmonster | Mm1 | Geen asbest |

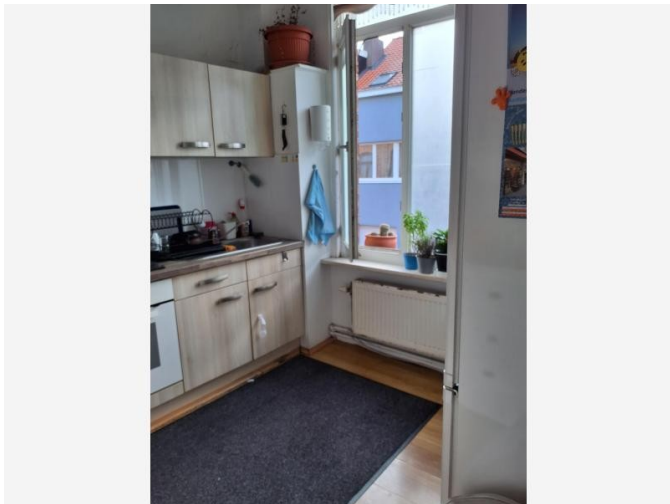
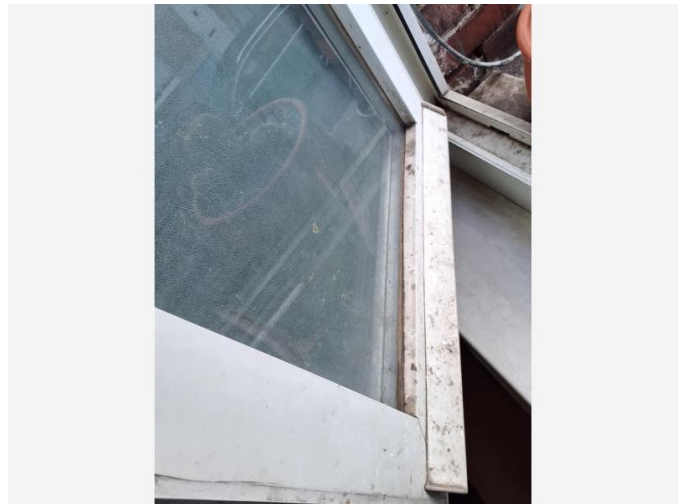
### Fiche 6: Mastiek ramen

| Beschrijving | Notitie | Terug te vinden op plannen |
|---|---|---|
| Fiche 6: Mastiek ramen | - | - |

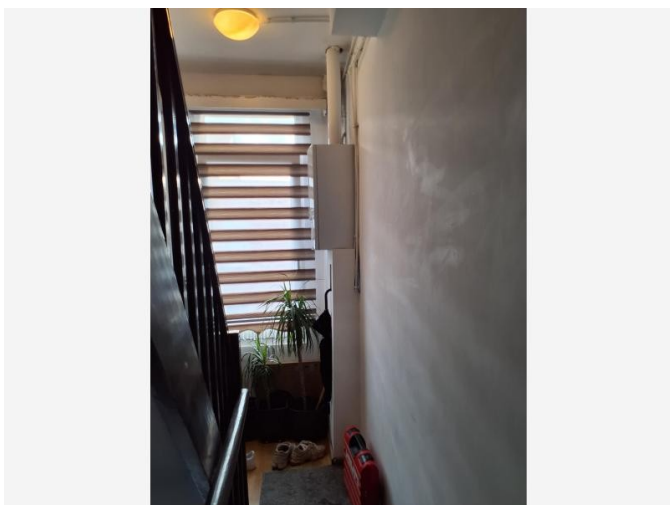
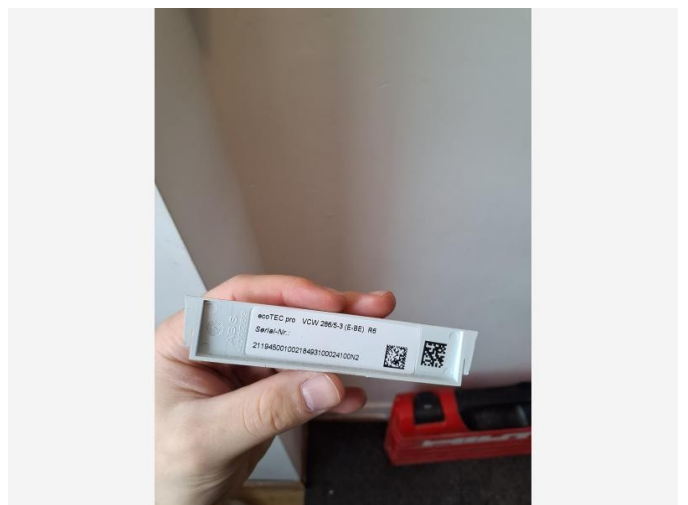
### Fiche 7: materialen aan de stookketel

| Beschrijving | Notitie | Terug te vinden op plannen |
|---|---|---|
| Fiche 7: materialen aan de stookketel | - | Plan 1.1: plan 1ste |
