# Asbestinventarisatetest

Van Duyststraat 49/201, 2100 Antwerpen

Attestnummer : 20251228-000114.000

Uitgegeven op : 28.12.2025

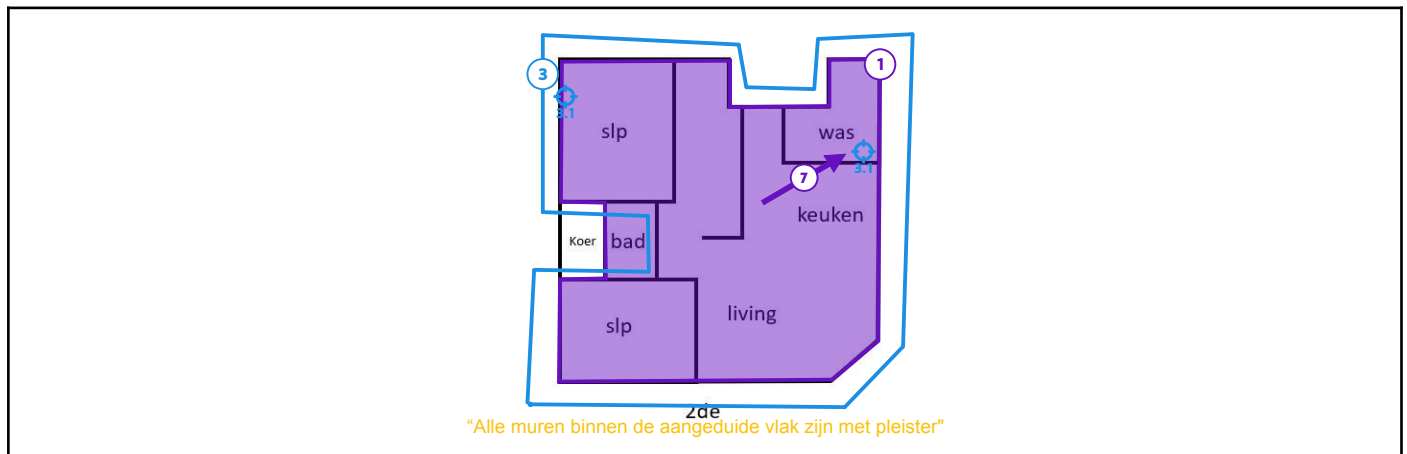
## Plan 1.1: plan 2de

| Beschrijving | Type | Actie |
|---|---|---|
| 1. verlaagde gyproc plafonds | Advies | - |
| 3. Pleister muren | Geen asbest | - |
| 3.1 Code: Mm4 | Mengmonster | - |
| 7. materialen aan de stookketel | Overige ruimte of materiaal | - |

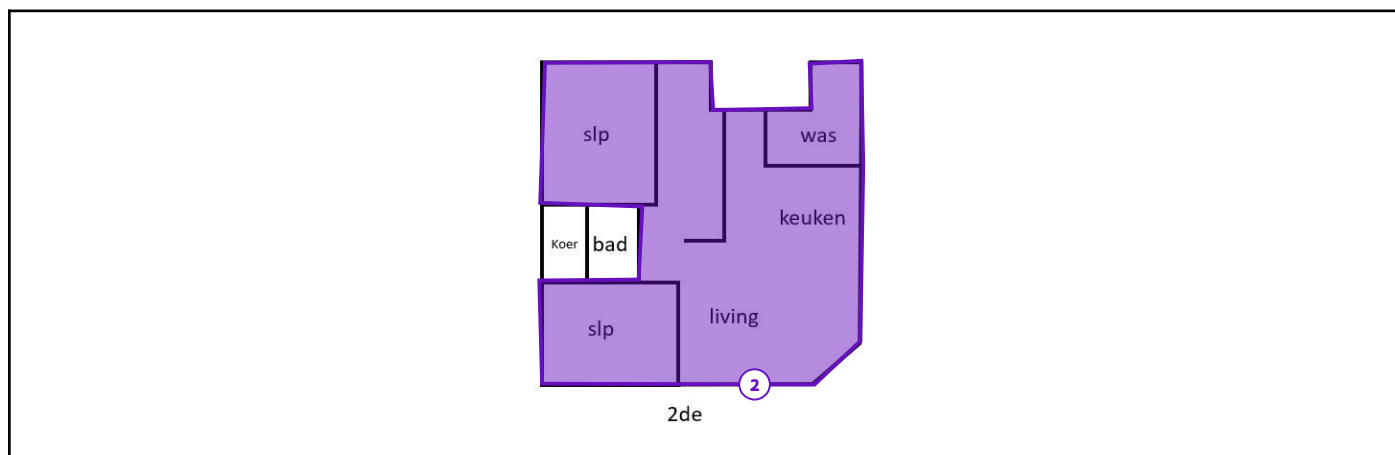
## Plan 1.2: plan 2de

| Beschrijving | Type | Actie |
|---|---|---|
| 2. laminaat vloeren | Advies | - |

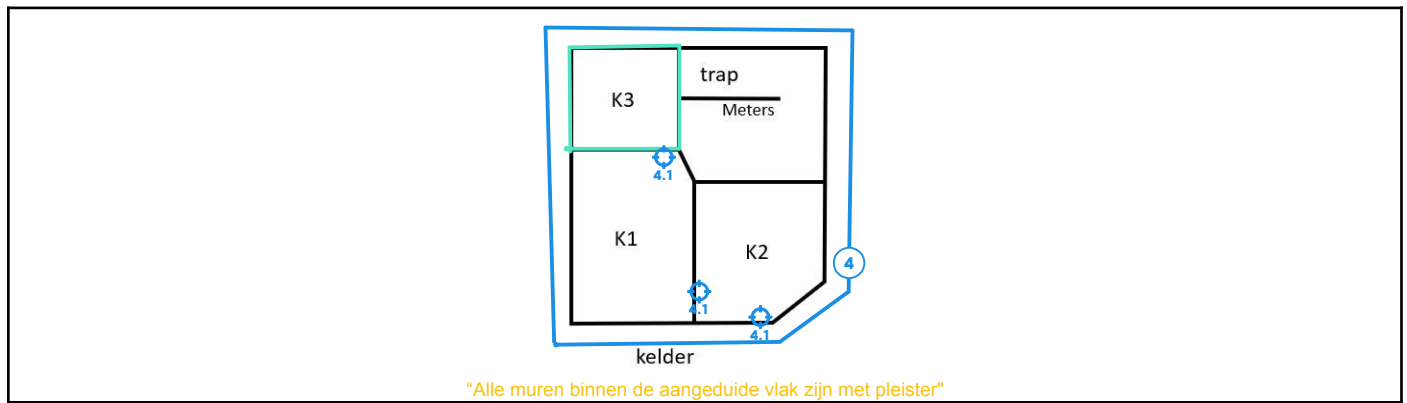
## Plan 1.3: plan kelder

| Beschrijving | Type | Actie |
|---|---|---|
| 4. Pleister muren kelder | Geen asbest | - |
| 4.1 Code: Mm5 | Mengmonster | - |

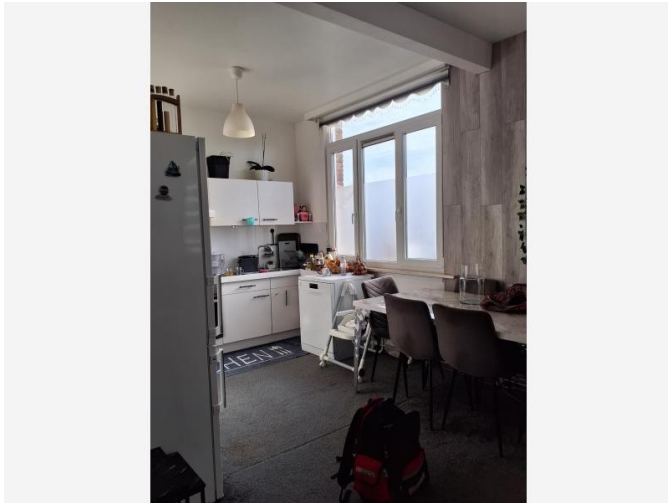
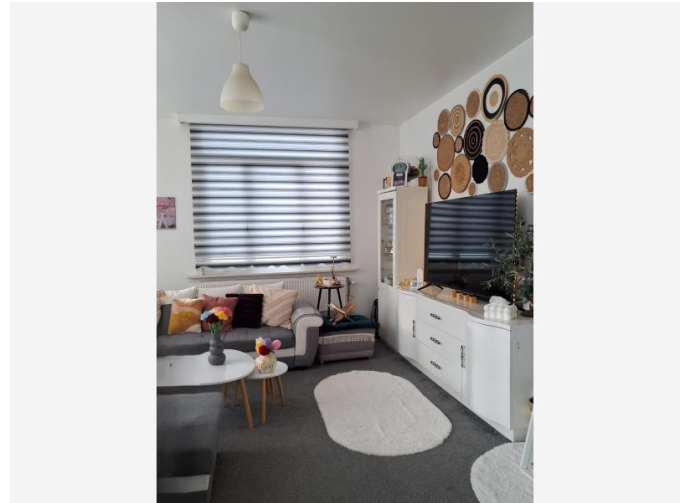
We konden geen monsters nemen van het plafond en bepaalde voorzet wanden omdat het verlaagd is met gyprocplaten. Bij eventuele toekomstige werkzaamheden extra stalen bijnemen.

Er kunnen zich ook verdachte afsmeerlagen tussen de gyproc platen zich bevinden die verdacht is, wij kunnen die smeerlagen niet lokaliseren in kader van niet destructief onderzoek.

| (Asbest)materiaal | In-situ afwerkingslagen - Pleisterwerk (wand, plafond, ...) |

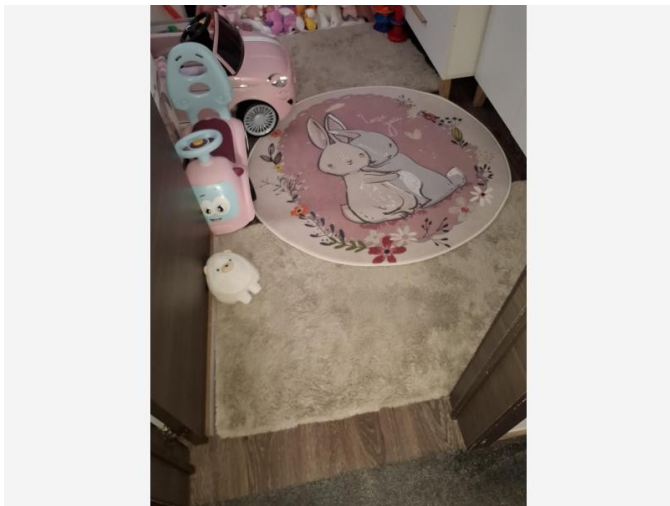
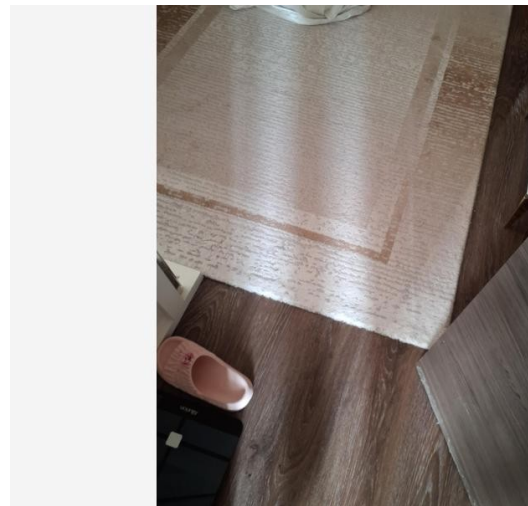
deels van vloeren zijn afgewerkt met laminaat vloeren dien niet asbest verdacht is, wij konden niet inspecteren wat eronder is.

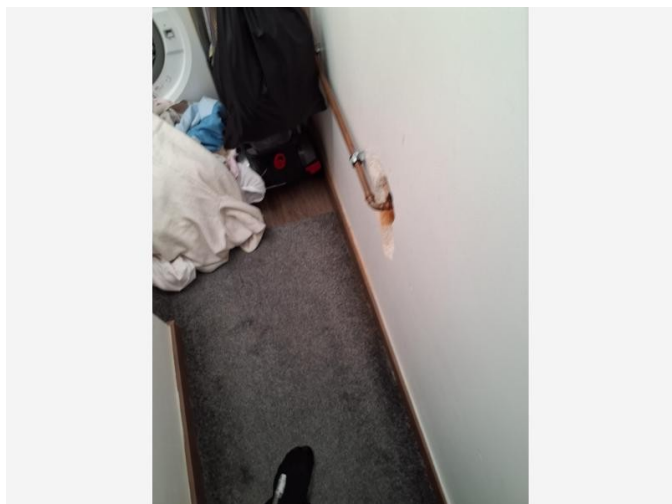
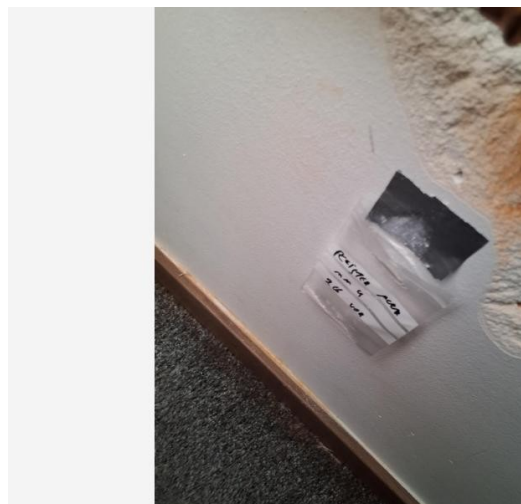
## Fiche 3: Pleister muren

Geen asbest

| # | Type | Referentie | Resultaat |
|---|---|---|---|
| 3.1 | Mengmonster | Mm4 | Geen asbest |

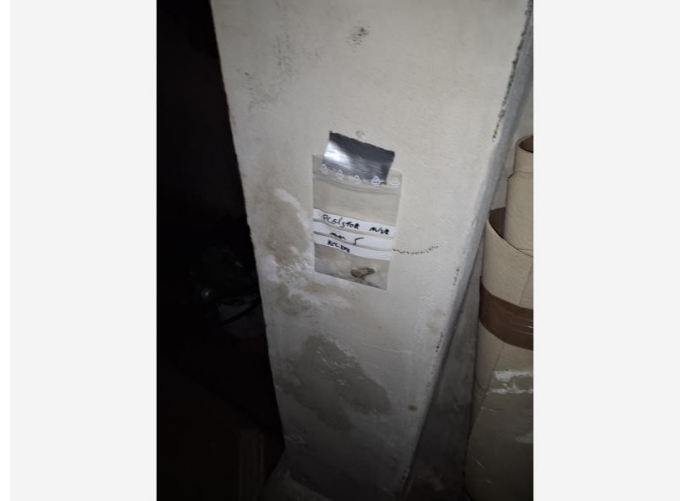
## Fiche 4: Pleister muren kelder

Geen asbest

| # | Type | Referentie | Resultaat |
|---|---|---|---|
| 4.1 | Mengmonster | Mm5 | Geen asbest |

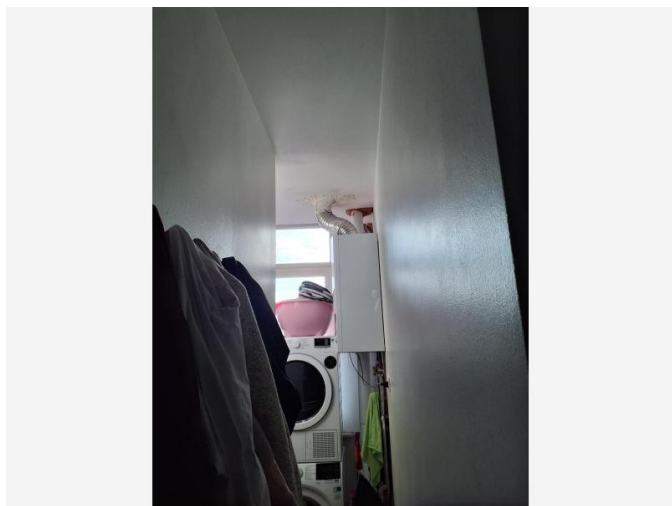
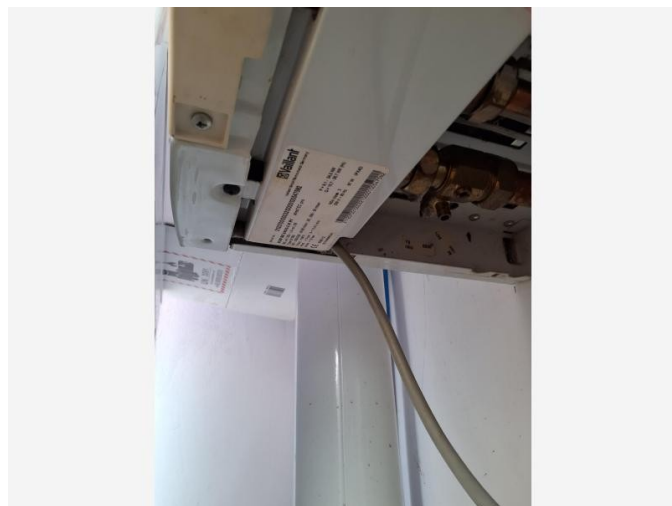
## Fiche 7: materialen aan de stookketel

| Beschrijving | Notitie | Terug te vinden op plannen |
|---|---|---|
| Fiche 7: materialen aan de stookketel | - | Plan 1.1: plan 2de |
