# Asbestinventarisatattest

Stroeykensstraat 14, 3071 Kortenberg

Attestnummer : 20260612-000172.000

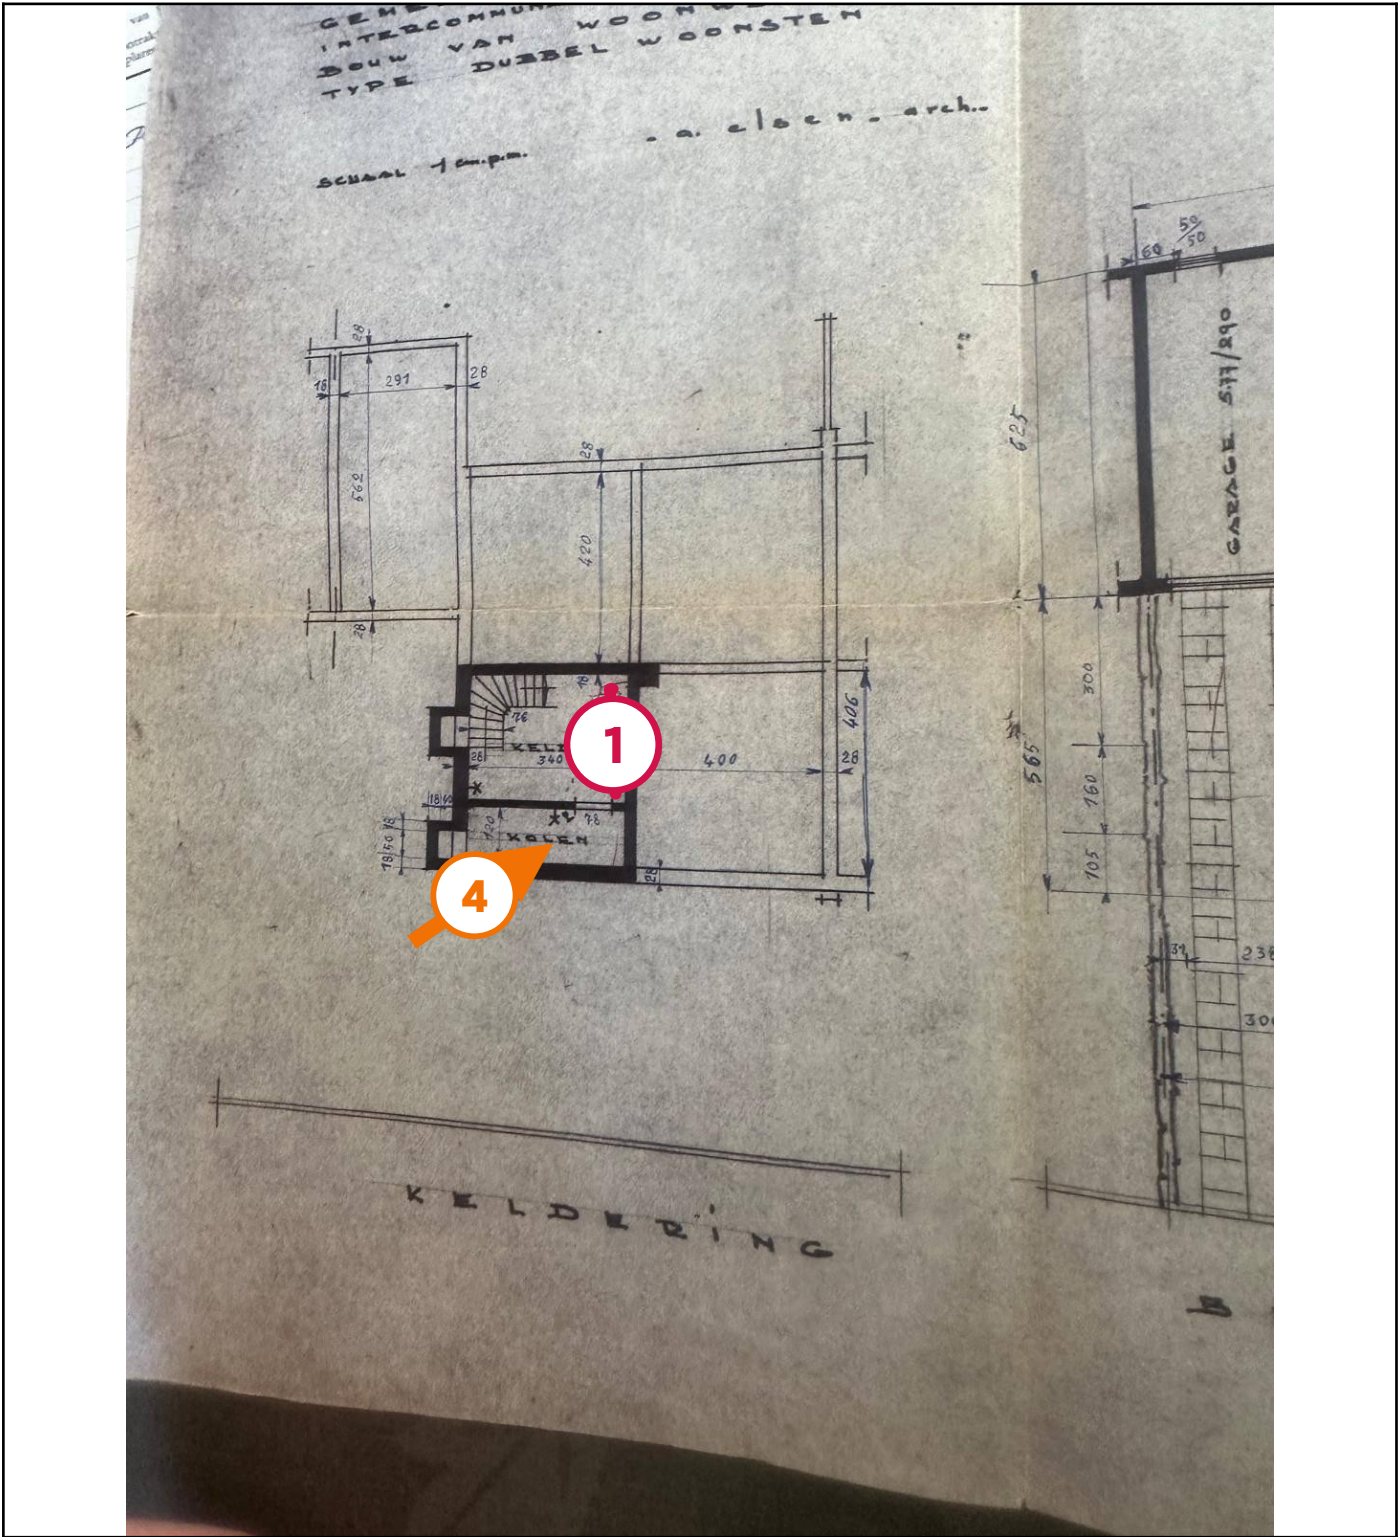
Plan 1.1: KELDER

| Beschrijving | Type | Actie |
|---|---|---|
| 1. Leidingisolatie | Asbestmateriaal | Dringend verwijderen |

| 4. Bakeliet | Asbestmateriaal | <a href="#">Verwijderen</a> |

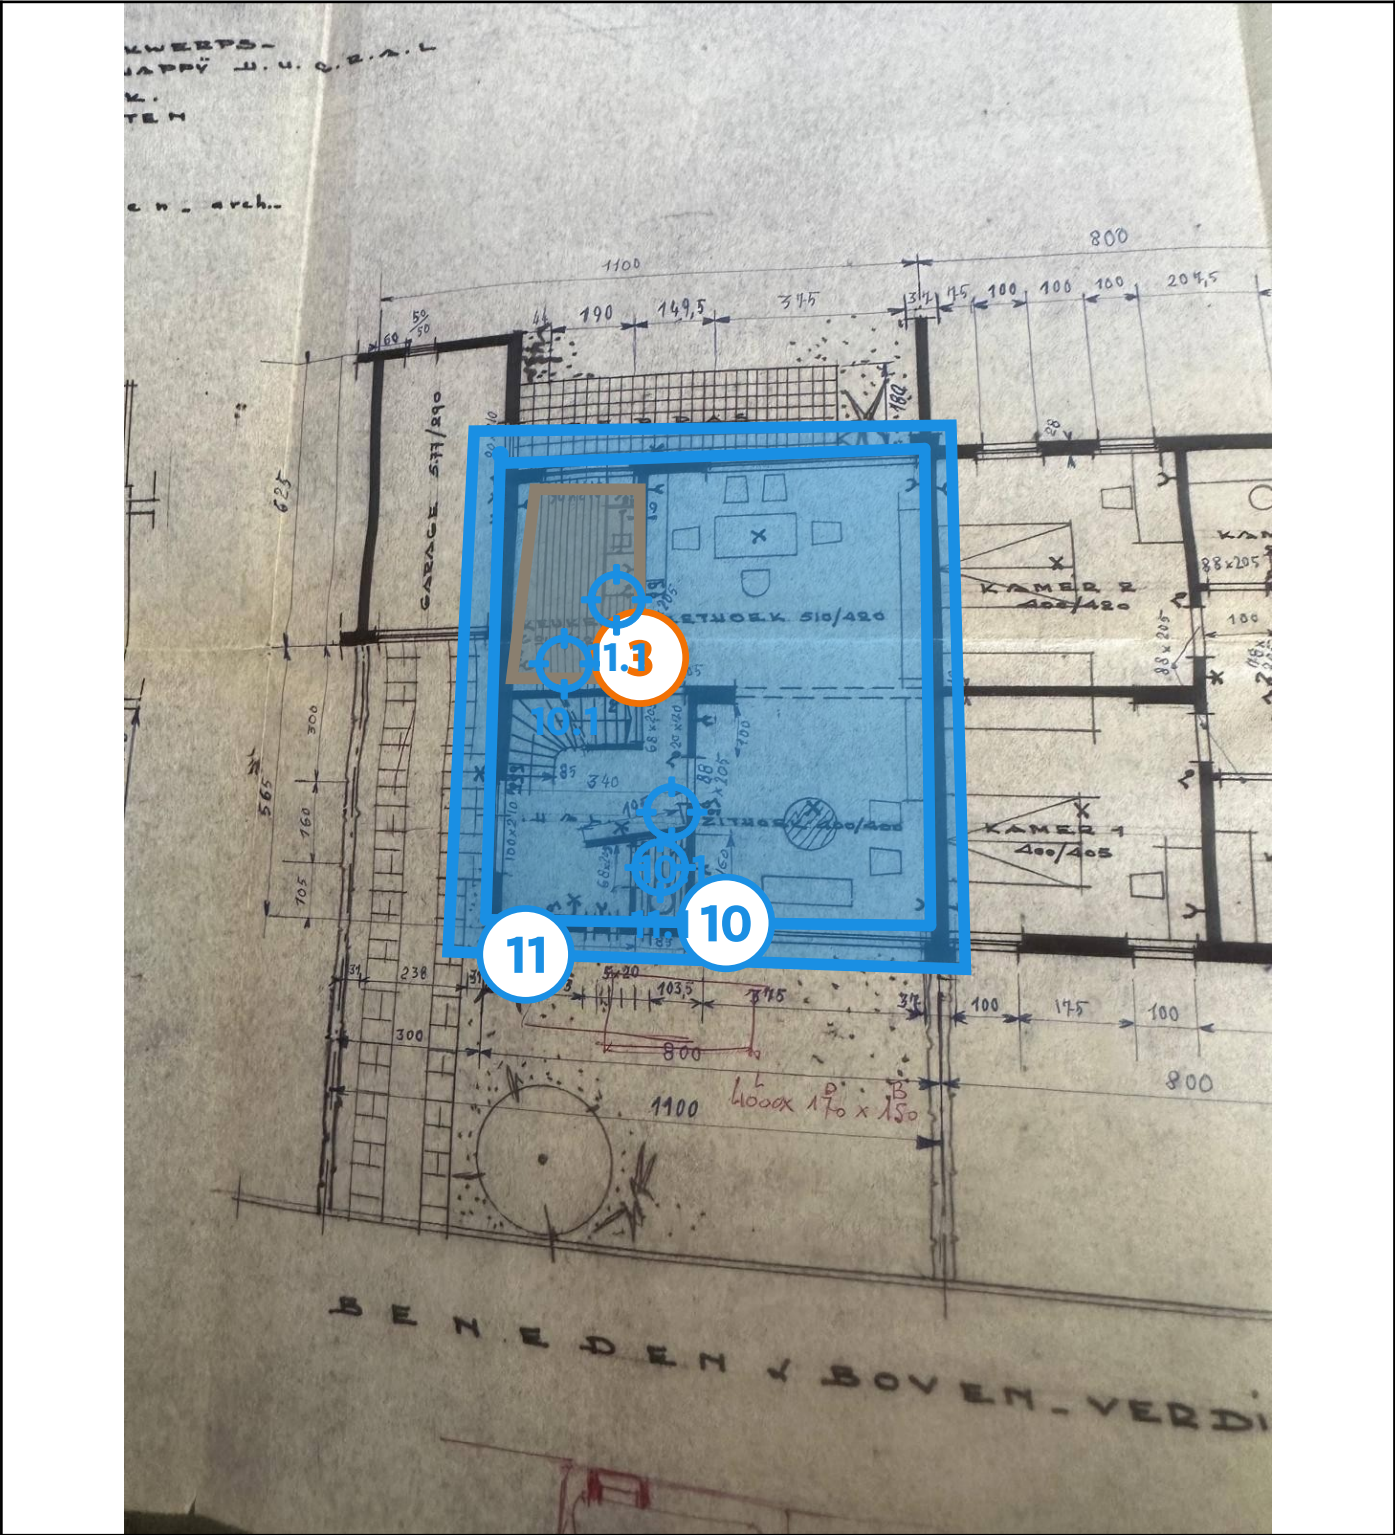
# Plan 1.2: GELIJKVLOERS

| Beschrijving | Type | Actie |
|---|---|---|
| 3. Vloerzeil | Asbestmateriaal | <a href="#">Verwijderen</a> |

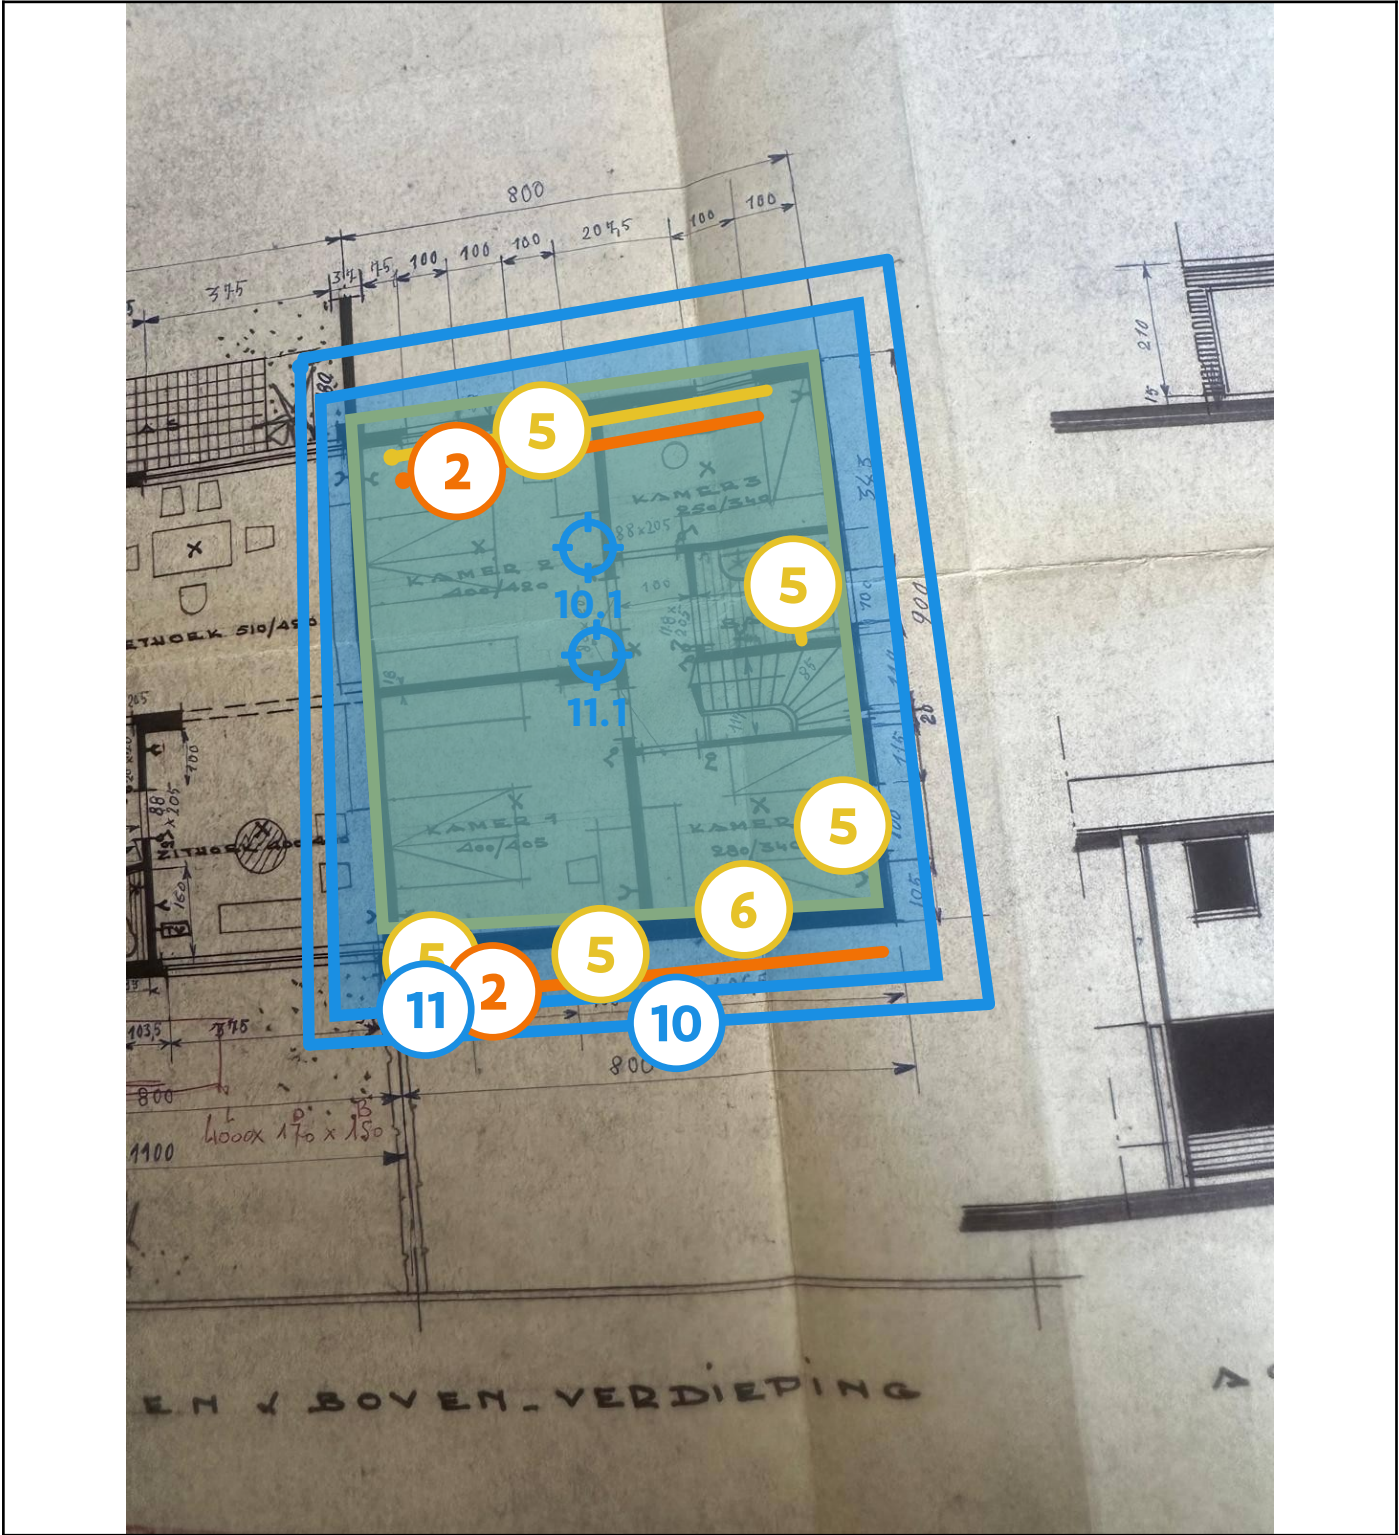
Plan 1.3: VERDIEP 1

| Beschrijving | Type | Actie |
|---|---|---|
| 2. Mastiek - profiel/glas | Asbestmateriaal | <a href="#">Verwijderen</a> |

| 5. Massalplaten | Asbestmateriaal | Zorgvuldig beheren |
| 6. Colovinyl tegel | Asbestmateriaal | Zorgvuldig beheren |

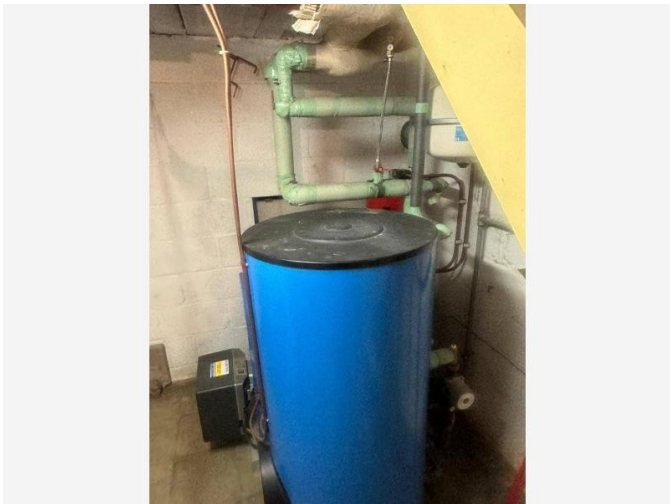
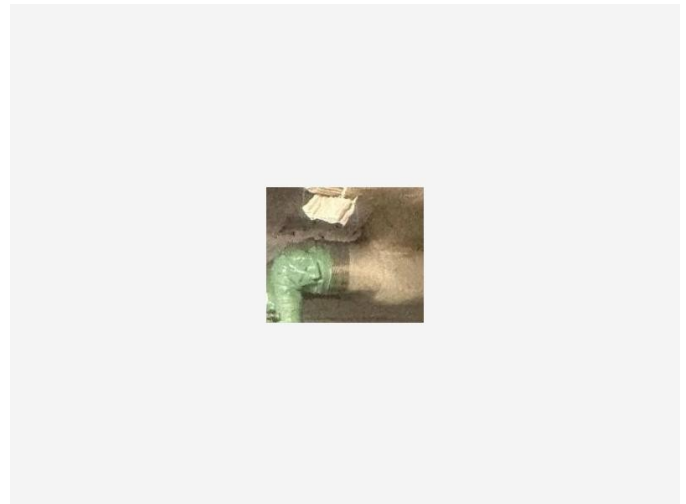
Het asbestmateriaal valt onder de mijlpaal van 2034.

**Dringend verwijderen**

| Eindbeoordeling materiaalrisico | Hoog materiaalrisico en/of hoge kans op vezelvrijgave |

| Gebondenheid | Categorie 2: niet-hechtgebonden met matrix |
| Asbestsoort (vezeltype) | Crocidoliet aanwezig |
| Asbestconcentratie | Hoog ( $\geq 50\%$ ) |
| Toestand van het materiaal | Licht beschadigd, licht verweerd. Intacte calciumsilicaatplaat of materiaal met categorie 3-gebondenheid |

| Beschrijving | Leidingisolatie |

- Zorg voor een veilig beheer. Vermijd het beschadigen van het asbestmateriaal. Controleer de toestand jaarlijks op wijzigingen.
- Voer bijkomende staalname(s) uit.

- Hermetische zone (erkend asbestverwijderaar)  
De verwijdering kan niet gebeuren zonder verdere beschadiging.

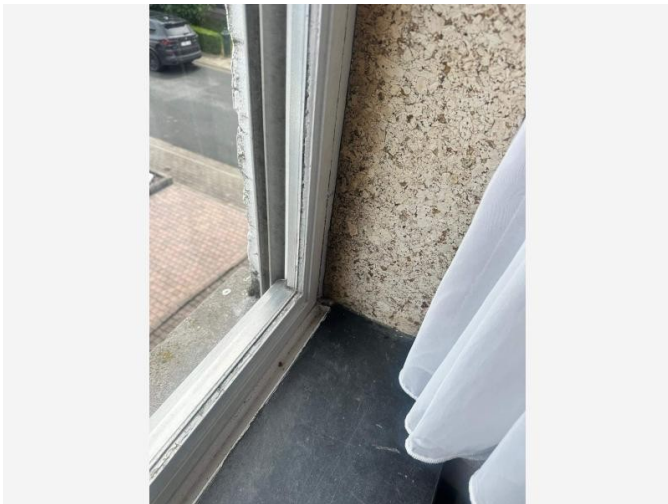
Het asbestmateriaal valt onder de mijlpaal van 2040.

Verwijderen

| Eindbeoordeling materiaalrisico | Verhoogd materiaalrisico en/of verhoogde kans op vezelvrijgave |

| Asbestsoort (vezeltype) | Amfibool aanwezig, uitgezonderd crocidoliet |
| Toestand van het materiaal | Matig beschadigd, matig verweerd |

| Beschrijving | Mastiek - profiel/glas |
| Opmerking | De hoeveelheid is onmogelijk in te schatten, alle ramen bestaande uit enkele beglazing bevatten de vernoemde mastiek. |

- Zorg voor een veilig beheer. Vermijd het beschadigen van het asbestmateriaal. Controleer de toestand jaarlijks op wijzigingen.
- Voer bijkomende staalname(s) uit.

- Eenvoudige handelingen: mag via doe-het-zelf of door werknemer(s) met opleidingsattest eenvoudige handelingen  
Het raam kan in zijn geheel verwijderd worden zodoende er geen beschadiging kan plaatsvinden.

TOEPASSING NAT MAKEN, NODIGE PBM AANDOEN EN AFVOEREN IN ASBESTAFVALZAKKEN.

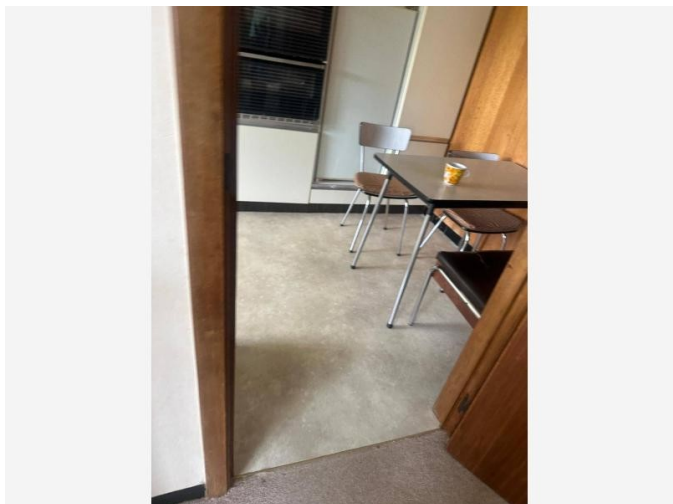
Het asbestmateriaal valt onder de mijlpaal van 2040.

Verwijderen

| Eindbeoordeling materiaalrisico | Verhoogd materiaalrisico en/of verhoogde kans op vezelvrijgave |

| Asbestsoort (vezeltype) | Crocidoliet aanwezig |
| Toestand van het materiaal | Licht beschadigd, licht verweerd. Intacte calciumsilicaatplaat of materiaal met categorie 3-gebondenheid |

| Beschrijving | Vloerzeil |
| Opmerking | <p>Hoeveelheden zijn slechts een ruwe schatting en mogen niet gebruikt worden voor de opmaak van verwijderingsoffertes.</p> <p>ONDERLIGGENDE LAGEN KUNNEN WEL NOG ASBESTBEVATTEN ZOALS LIJMLAAG. HIEROP LETTEN!</p> |

- Zorg voor een veilig beheer. Vermijd het beschadigen van het asbestmateriaal. Controleer de toestand jaarlijks op wijzigingen.
- Voer bijkomende staalname(s) uit.

- Hermetische zone (erkend asbestverwijderaar)  
De verwijdering van de toepassing kan niet gebeuren zonder verdere beschadiging.

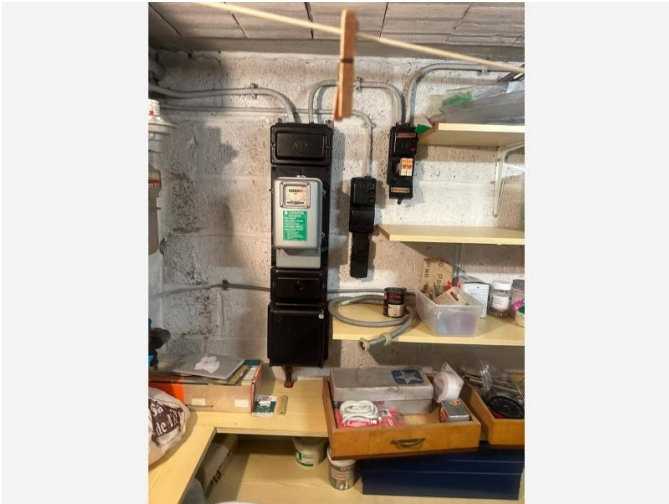
Het asbestmateriaal valt onder de mijlpaal van 2040.

Verwijderen

| Eindbeoordeling materiaalrisico | Verhoogd materiaalrisico en/of verhoogde kans op vezelvrijgave |

| Asbestsoort (vezeltype) | Crocidoliet aanwezig |

| Beschrijving | Bakeliet |

- Zorg voor een veilig beheer. Vermijd het beschadigen van het asbestmateriaal. Controleer de toestand jaarlijks op wijzigingen.
- Voer bijkomende staalname(s) uit.

- Eenvoudige handelingen: mag via doe-het-zelf of door werknemer(s) met opleidingsattest eenvoudige handelingen  
De toepassing kan in zijn geheel verwijderd worden zonder verdere beschadiging.

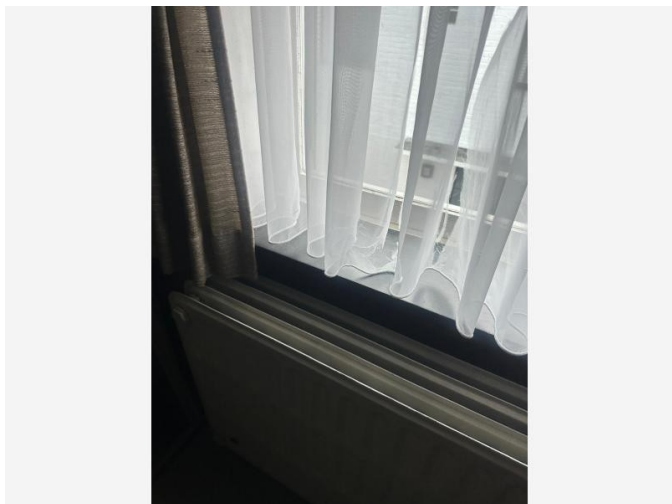
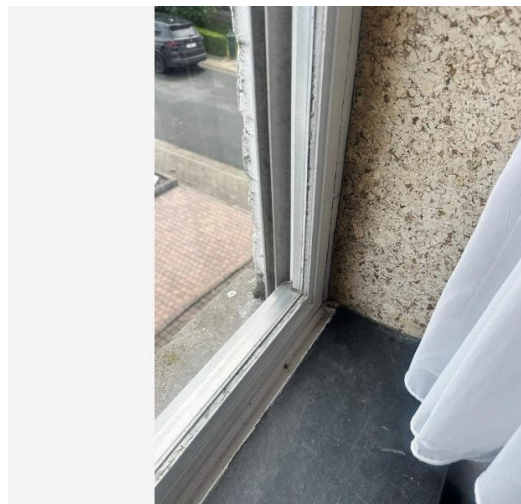
Het asbestmateriaal valt onder de mijlpaal van 2040.

Zorgvuldig beheren

| Eindbeoordeling materiaalrisico | Laag materiaalrisico en/of verlaagde kans op vezelvrijgave |

| Asbestsoort (vezeltype) | Alleen chrysotiel aanwezig |

| Beschrijving | Massalplaten |

- Zorg voor een veilig beheer. Vermijd het beschadigen van het asbestmateriaal. Controleer de toestand jaarlijks op wijzigingen.
- Voer bijkomende staalname(s) uit.

- Eenvoudige handelingen: mag via doe-het-zelf of door werknemer(s) met opleidingsattest eenvoudige handelingen  
HECHTGEBONDEN TOEPASSING IN GOEDE STAAT. KAN IN ZIJN GEHEEL WORDEN VERWIJDERD. NODIGE PBM AANDOEN BIJ VERWIJDERING.

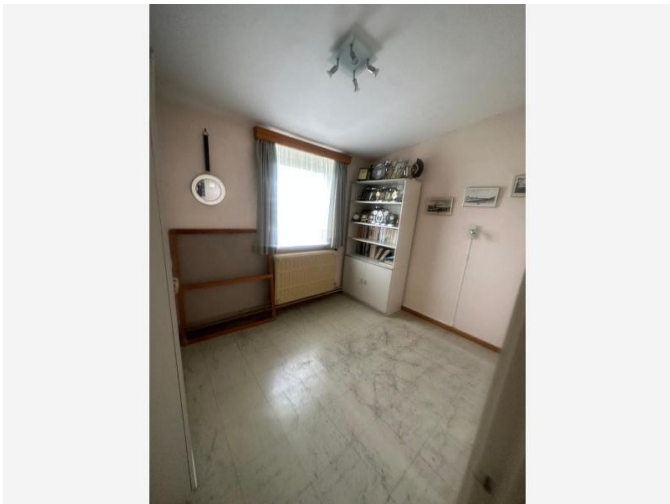
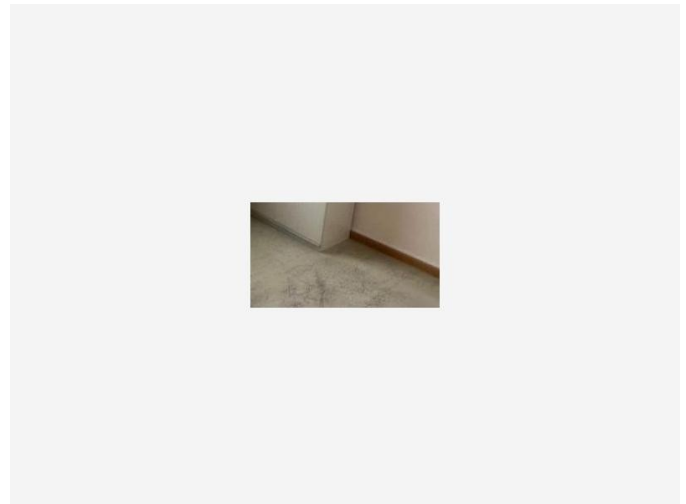
Het asbestmateriaal valt onder de mijlpaal van 2040.

Zorgvuldig beheren

| Eindbeoordeling materiaalrisico | Laag materiaalrisico en/of verlaagde kans op vezelvrijgave |

| Asbestsoort (vezeltype) | Alleen chrysotiel aanwezig |

| Beschrijving | Colovinyl tegel |
| Opmerking | Deze oppervlakte is niet gemeten geweest meer een schatting bij benadering voor alle aanwezige colovinyl vloer, deze hoeveelheid mag niet gebruikt worden als maatstaf van heffing |

- Zorg voor een veilig beheer. Vermijd het beschadigen van het asbestmateriaal. Controleer de toestand jaarlijks op wijzigingen.
- Verwijder dit asbestmateriaal zo snel mogelijk. Volg de toestand goed op.
- Voer bijkomende staalname(s) uit.

- Hermetische zone (erkend asbestverwijderaar)  
Colovinyltegels mogen uitsluitend worden verwijderd door een erkende verwijderaar. Het verwijderen van deze tegels is zeer specifiek en vereist de nodige ervaring en diploma's om dit op een veilige manier uit te voeren. Probeer deze toepassing zeker niet zelf te verwijderen!
