# Asbestinventarisatetest

Hoevelei 80, 2630 Aartselaar

Attestnummer : 20250507-000075.000

Uitgegeven op : 07.05.2025

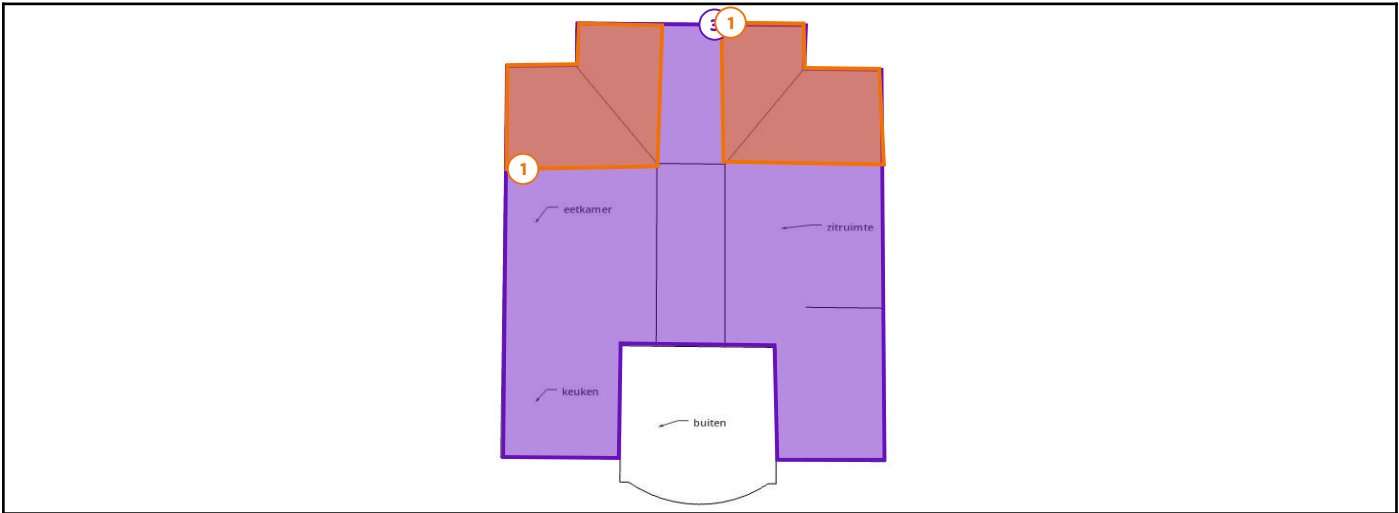
# Plan 1.2: verdieping1

| Beschrijving | Type | Actie |
|---|---|---|
| 1. dak- en gevelleien | Asbestmateriaal | Verwijderen |

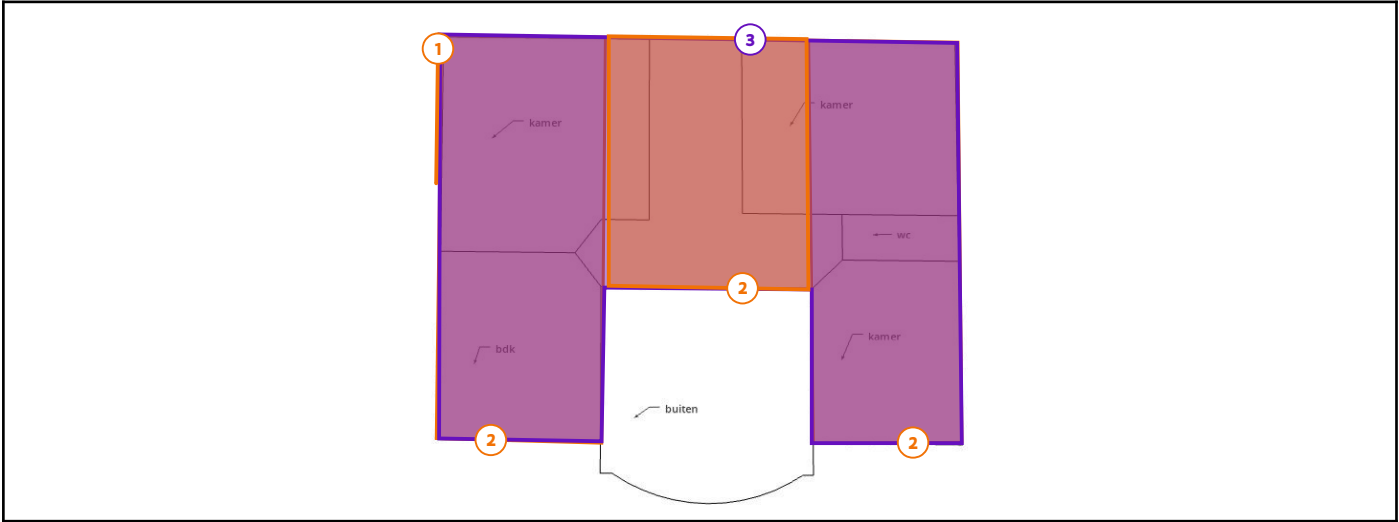
# Plan 1.3: verdieping2

| Beschrijving | Type | Actie |
|---|---|---|
| 1. dak- en gevelleien | Asbestmateriaal | Verwijderen |
| 2. Roofing plat dak | Asbestmateriaal | Verwijderen |

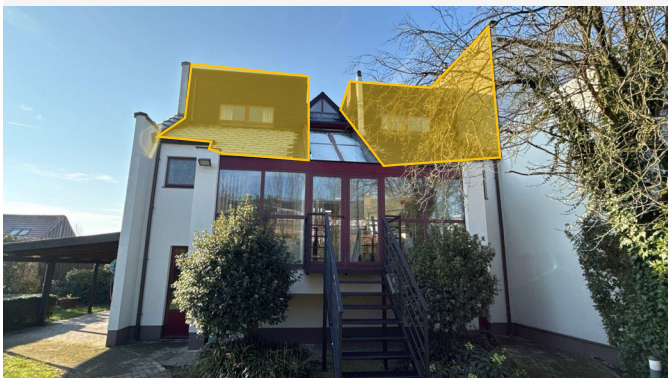
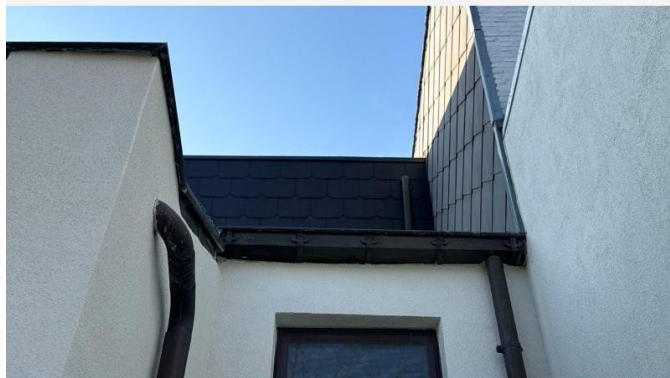
Overzichtsfoto

Detailfoto

Het asbestmateriaal valt onder de mijlpaal van 2034.

| Eindbeoordeling materiaalrisico | Verhoogd materiaalrisico en/of verhoogde kans op vezelvrijgave |

| Gebondenheid | Categorie 1: hechtgebonden in oorsprong |
| Asbestsoort (vezeltype) | Crocidoliet aanwezig |
| Asbestconcentratie | Laag (< 50%) |
| Afschermingsgraad van het gehele materiaal | Geheel of deels vrij aan de buitenlucht |
| Toestand van het materiaal | Matig beschadigd, matig verweerd |

| Beschrijving | dak- en gevelleien |
| Asbestmateriaal | Dak- en gevelbekleding - Lei, shingle |
| Hoeveelheid (oppervlakte - aantal) | • 40,00 m <sup>2</sup> - 1 stuk |

- Zorg voor een veilig beheer. Vermijd het beschadigen van het asbestmateriaal. Controleer de toestand jaarlijks op wijzigingen.
- Verwijder dit asbestmateriaal zo snel mogelijk. Volg de toestand goed op.

- Eenvoudige handelingen: mag via doe-het-zelf of door werknemer(s) met opleidingsattest eenvoudige handelingen  
De techniek van de eenvoudige handelingen mag worden toegepast bij de verwijdering van hechtgebonden asbest die niet beschadigd is of waarbij er geen vrije vezels zichtbaar zijn en waarbij verwijdering geen aanleiding geeft tot een wijziging van de toestand en indien kan voldaan worden aan de andere voorwaarden voor het gebruik van deze techniek.

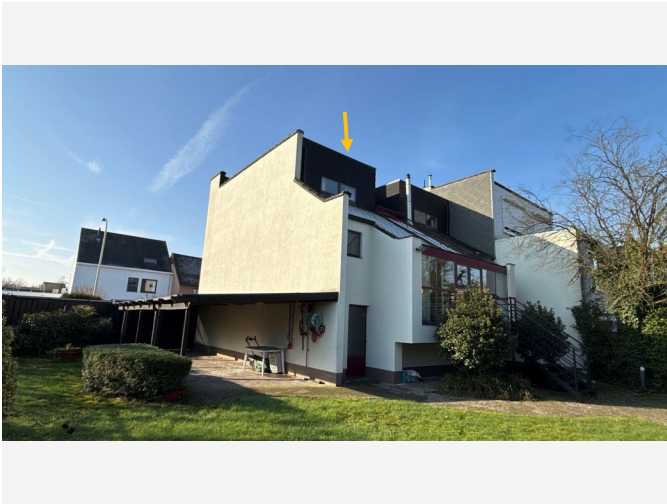
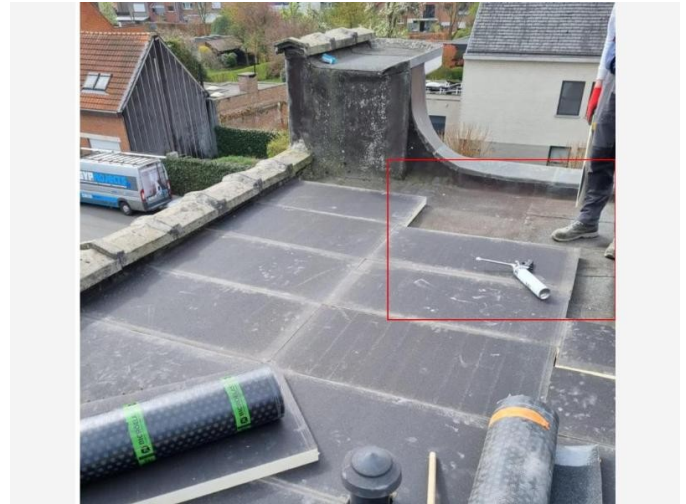
## Fiche 2: Roofing plat dak

Overzichtsfoto

Detailfoto

Het asbestmateriaal valt onder de mijlpaal van 2040.

| Eindbeoordeling materiaalrisico | Verhoogd materiaalrisico en/of verhoogde kans op vezelvrijgave |

| Asbestsoort (vezeltype) | Alleen chrysotiel |
| Toestand van het materiaal | Matig beschadigd, matig verweerd |

| Beschrijving | Roofing plat dak |
| Asbestmateriaal | Dak- en gevelbekleding - Roofing |
| Opmerking | Hoeveelheden dienen steeds ter plaatse te worden gecontroleerd. De Roofing is vernieuwd, maar er is nog resten oude roofing aanwezig onder de nieuwe laag. |

- Zorg voor een veilig beheer. Vermijd het beschadigen van het asbestmateriaal. Controleer de toestand jaarlijks op wijzigingen.

- Eenvoudige handelingen: mag via doe-het-zelf of door werknemer(s) met opleidingsattest eenvoudige handelingen  
De techniek van de eenvoudige handelingen mag worden toegepast bij de verwijdering van hechtgebonden asbest die niet beschadigd is of waarbij er geen vrije vezels zichtbaar zijn en waarbij verwijdering geen aanleiding geeft tot een wijziging van de toestand en indien kan voldaan worden aan de andere voorwaarden voor het gebruik van deze techniek.

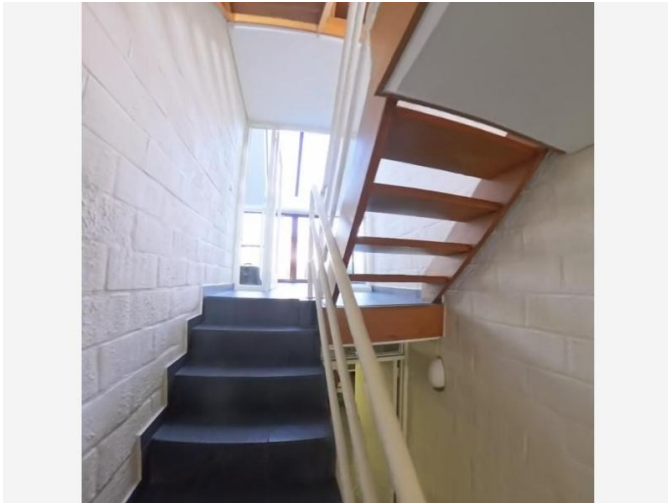
Er is geen pleisterwerk aanwezig in de woning.

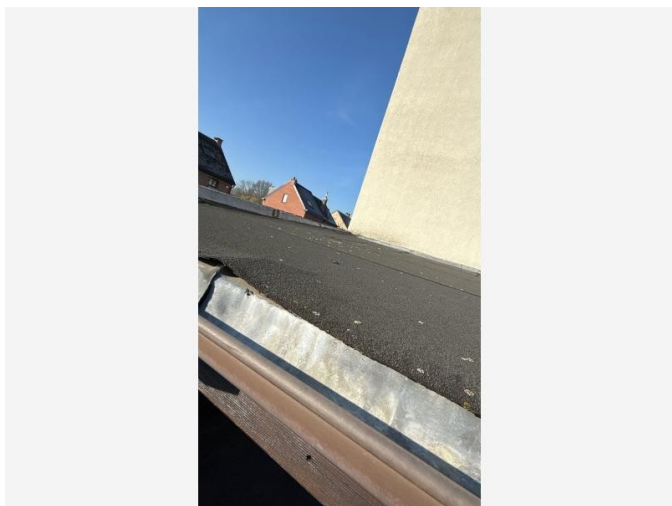
De Carport is gebouwd na 2001. De roofing is niet asbest verdacht.
