# Asbestinventarisatetest

Dorpsplein 1/BS06, 1830 Machelen

Attestnummer : **20260313-000451.000**

Uitgegeven op : **13.03.2026**

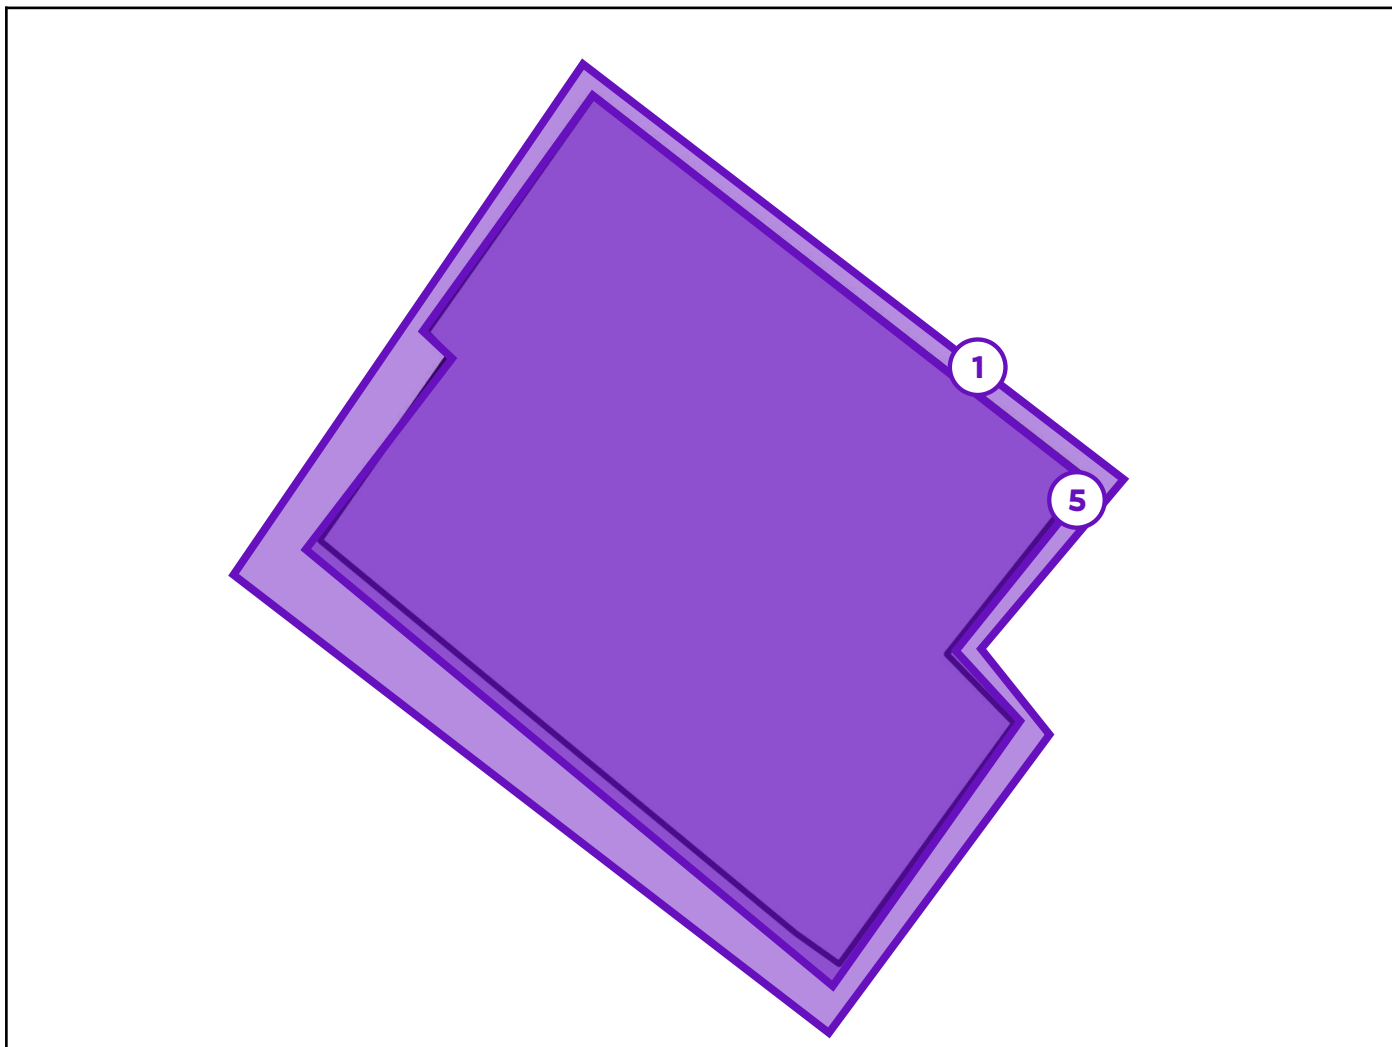
## Plan 1.3: DAKPLAN

| Beschrijving | Type | Actie |
|---|---|---|
| 1. Zolder niet toegankelijk | Beperking | - |
| 5. Dakafwerking | Overige ruimte of materiaal | - |

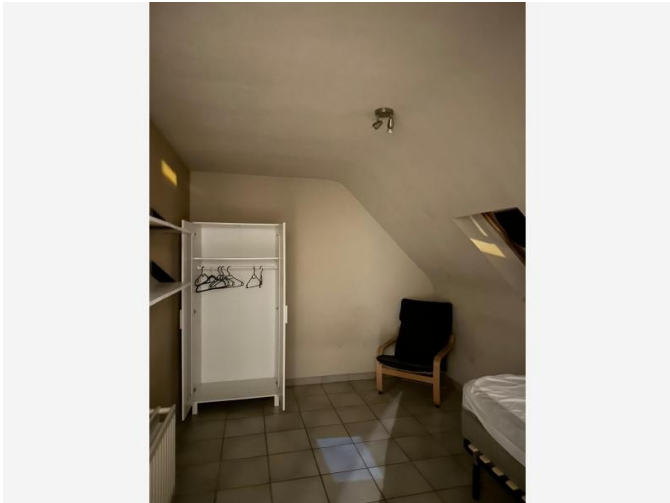
**Reden:** Er is geen volledige risicobeoordeling mogelijk

**Uitleg van de asbestdeskundige:** De zolder is ontoegankelijk, HIER KUNNEN ALSNOG ASBESTMATERIALEN WORDEN AANGETROFFEN.

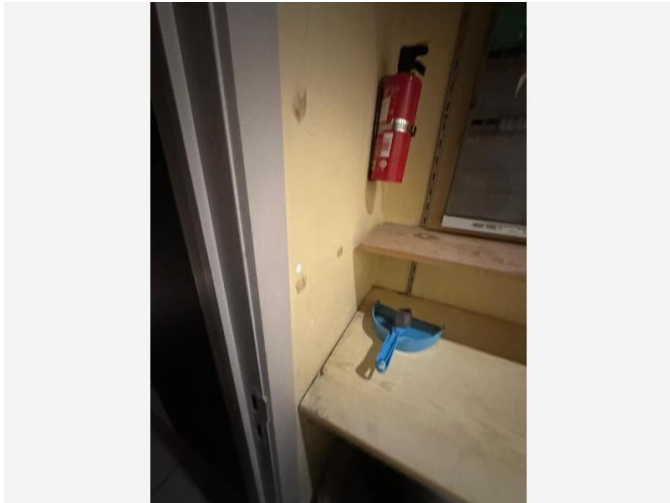
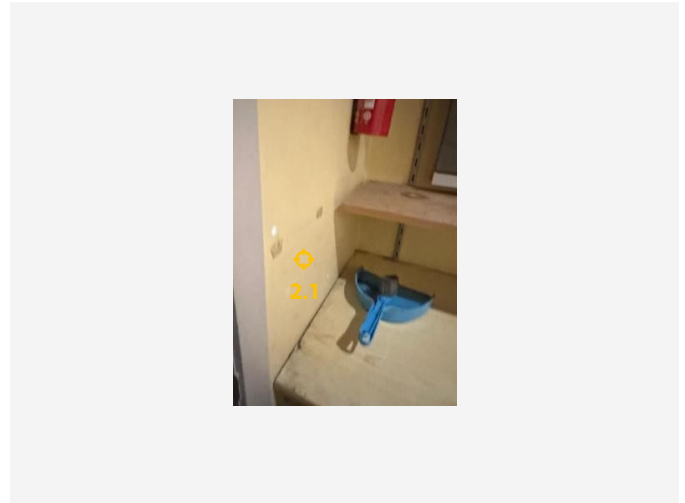
## Fiche 2: Pleisterwerk muur

### Conclusie

Geen asbest

| # | Type | Referentie | Resultaat |
|---|---|---|---|
| 2.1 | Mengmonster | MM01 Pleisterwerk muur | Geen asbest |

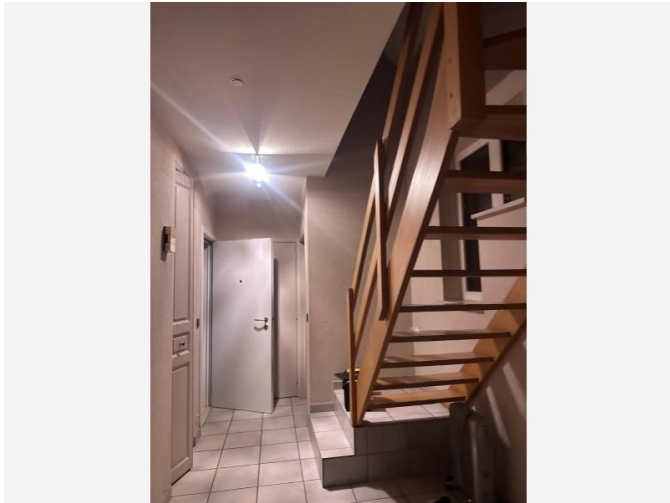
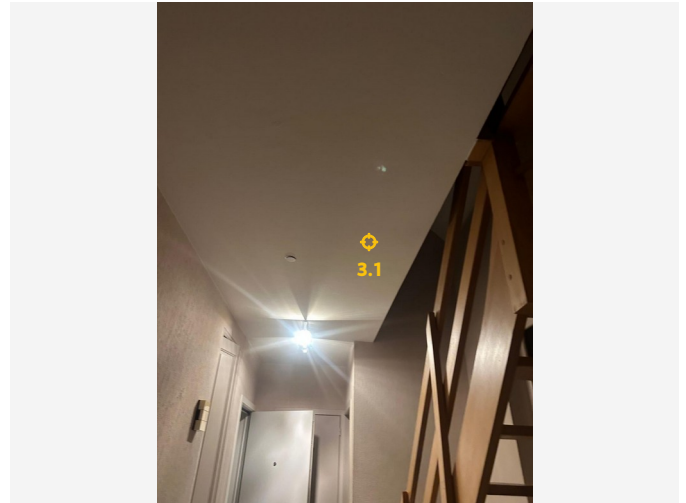
## Fiche 3: Pleisterwerk plafond

### Conclusie

Geen asbest

| # | Type | Referentie | Resultaat |
|---|---|---|---|
| 3.1 | Mengmonster | 1.2 Pleisterwerk plafond | Geen asbest |

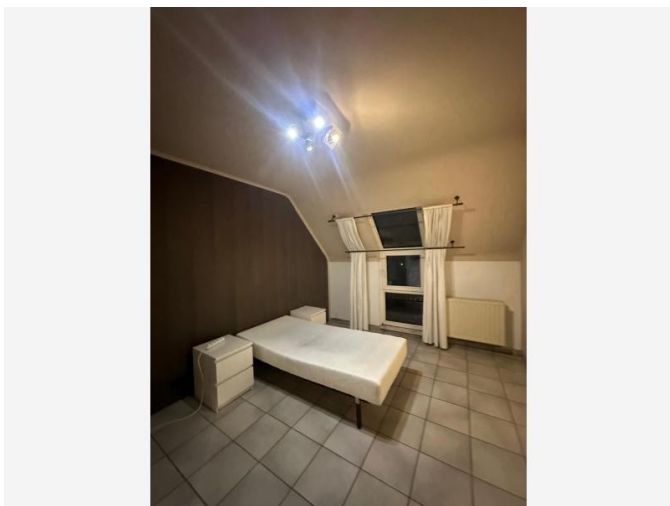
## Fiche 5: Dakafwerking

| Beschrijving | Notitie | Terug te vinden op plannen |
|---|---|---|
| Fiche 5: Dakafwerking | ONDERLIGGENDE LAGEN NIETN<br>INSPECTEERBAAR. ONDERDAKPLATEN<br>MOGELIJK. KANS IS GROOT. | Plan 1.3: DAKPLAN |
