# Asbestinventarisatetest

Tessenstraat 5/0002, 3000 Leuven

Attestnummer : **20260210-000226.000**

Uitgegeven op : **10.02.2026**

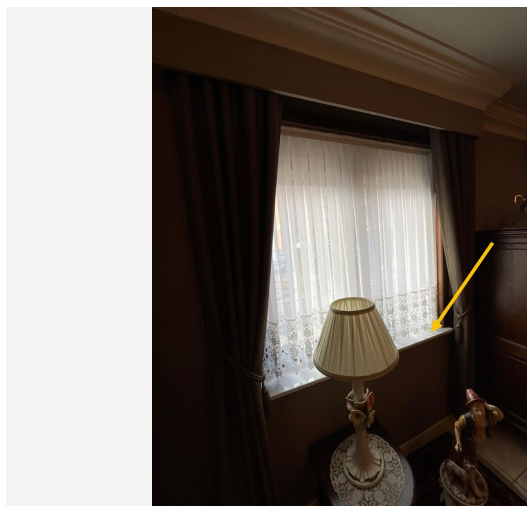
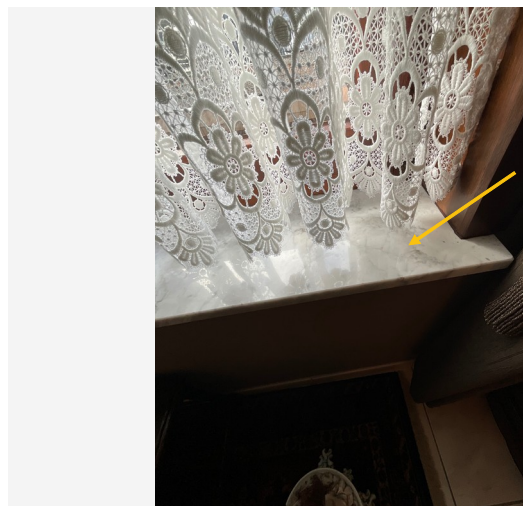
De vensterbanken zijn van natuursteen.

| Basis voor advies | De asbestdeskundige beoordeelt het materiaal als niet-asbestverdacht. |

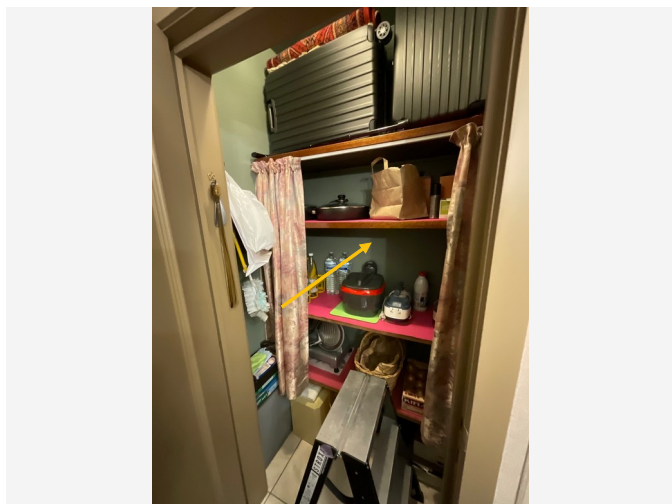
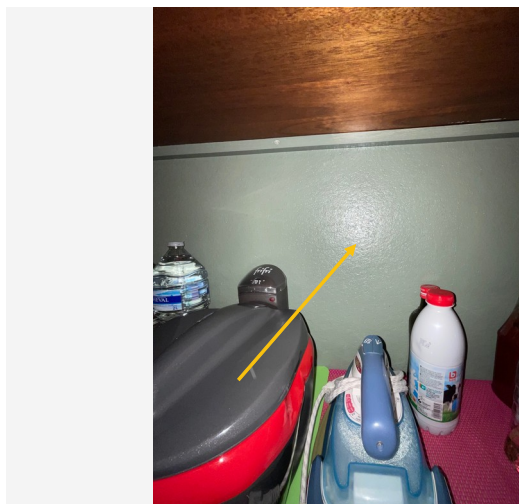
- Wanden & Plafonds vervaardigd uit houten/kunststof Klikpanelen. (niet-asbestverdacht)
- Mogelijk asbesthoudende materialen aanwezig achter de constructie
- Aanvullend destructief onderzoek uit te voeren.

| Basis voor advies | De asbestdeskundige beoordeelt het materiaal als niet-asbestverdacht. |

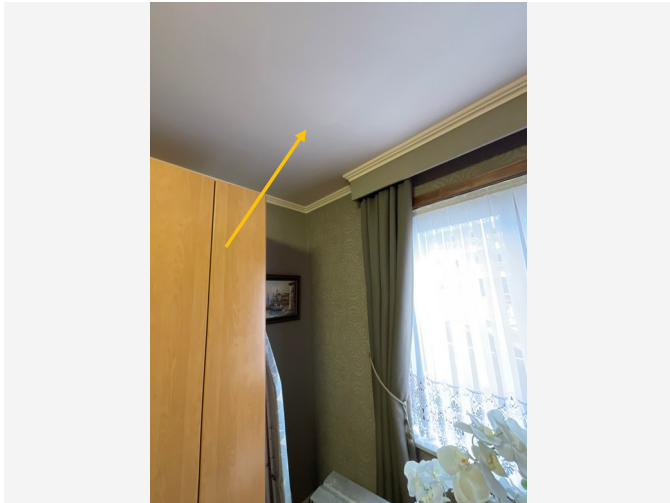
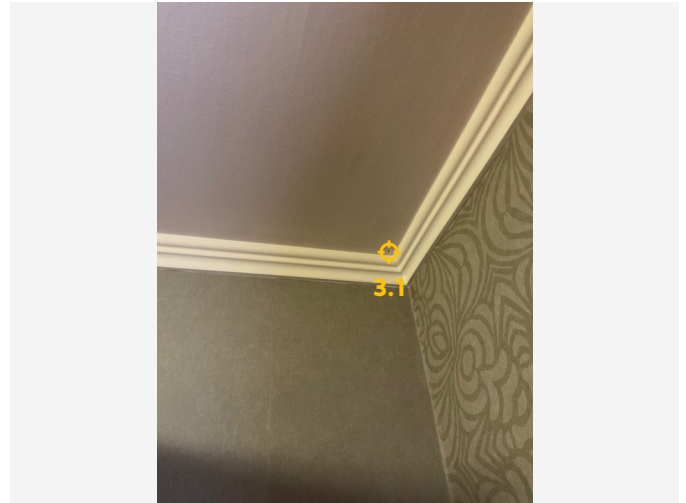
## Fiche 3: Pleisterwerk plafonds

Geen asbest

| # | Type | Referentie | Resultaat |
|---|---|---|---|
| 3.1 | Mengmonster | MN2 pleister plafond | Geen asbest |

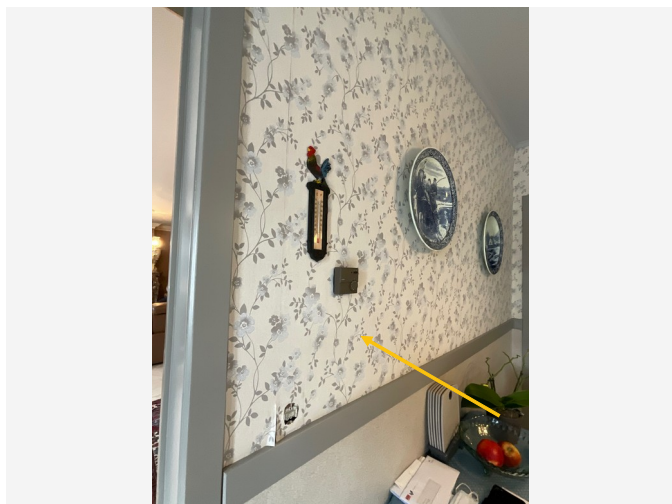
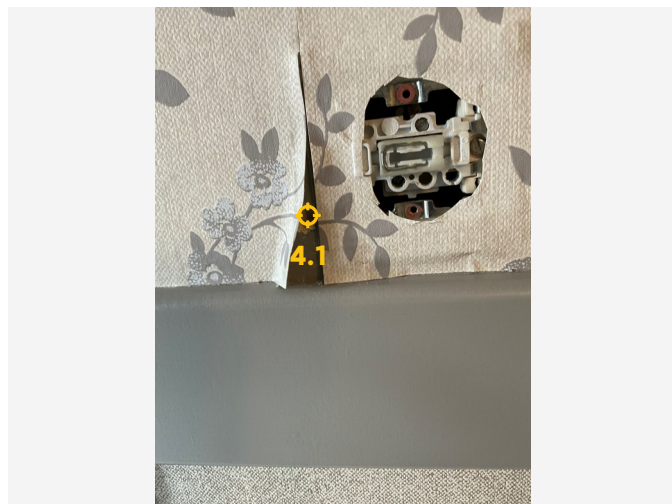
## Fiche 4: Pleisterwerk wanden

Geen asbest

| # | Type | Referentie | Resultaat |
|---|---|---|---|
| 4.1 | Mengmonster | Mn1 pleister wand | Geen asbest |

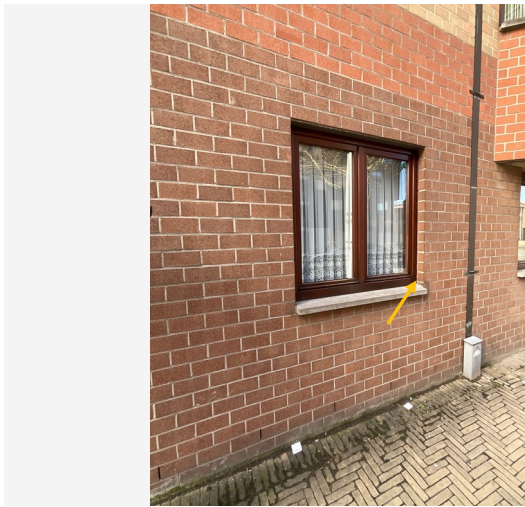
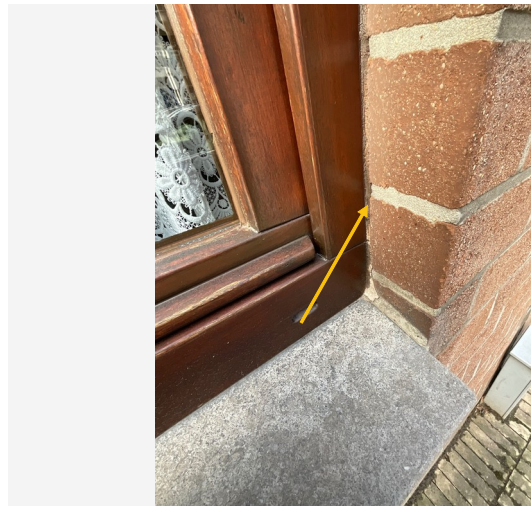
### Fiche 5: Kit aan de ramen

| Beschrijving | Notitie | Terug te vinden op plannen |
|---|---|---|
| Fiche 5: Kit aan de ramen | De kit aan de ramen is niet asbestverdacht. | - |
