# Asbestinventarisatattest

Dokter Frans Hemeryckxlaan 5/Glv rechts, 2650 Edegem

Attestnummer : 20250411-000283.000

Uitgegeven op : 11.04.2025

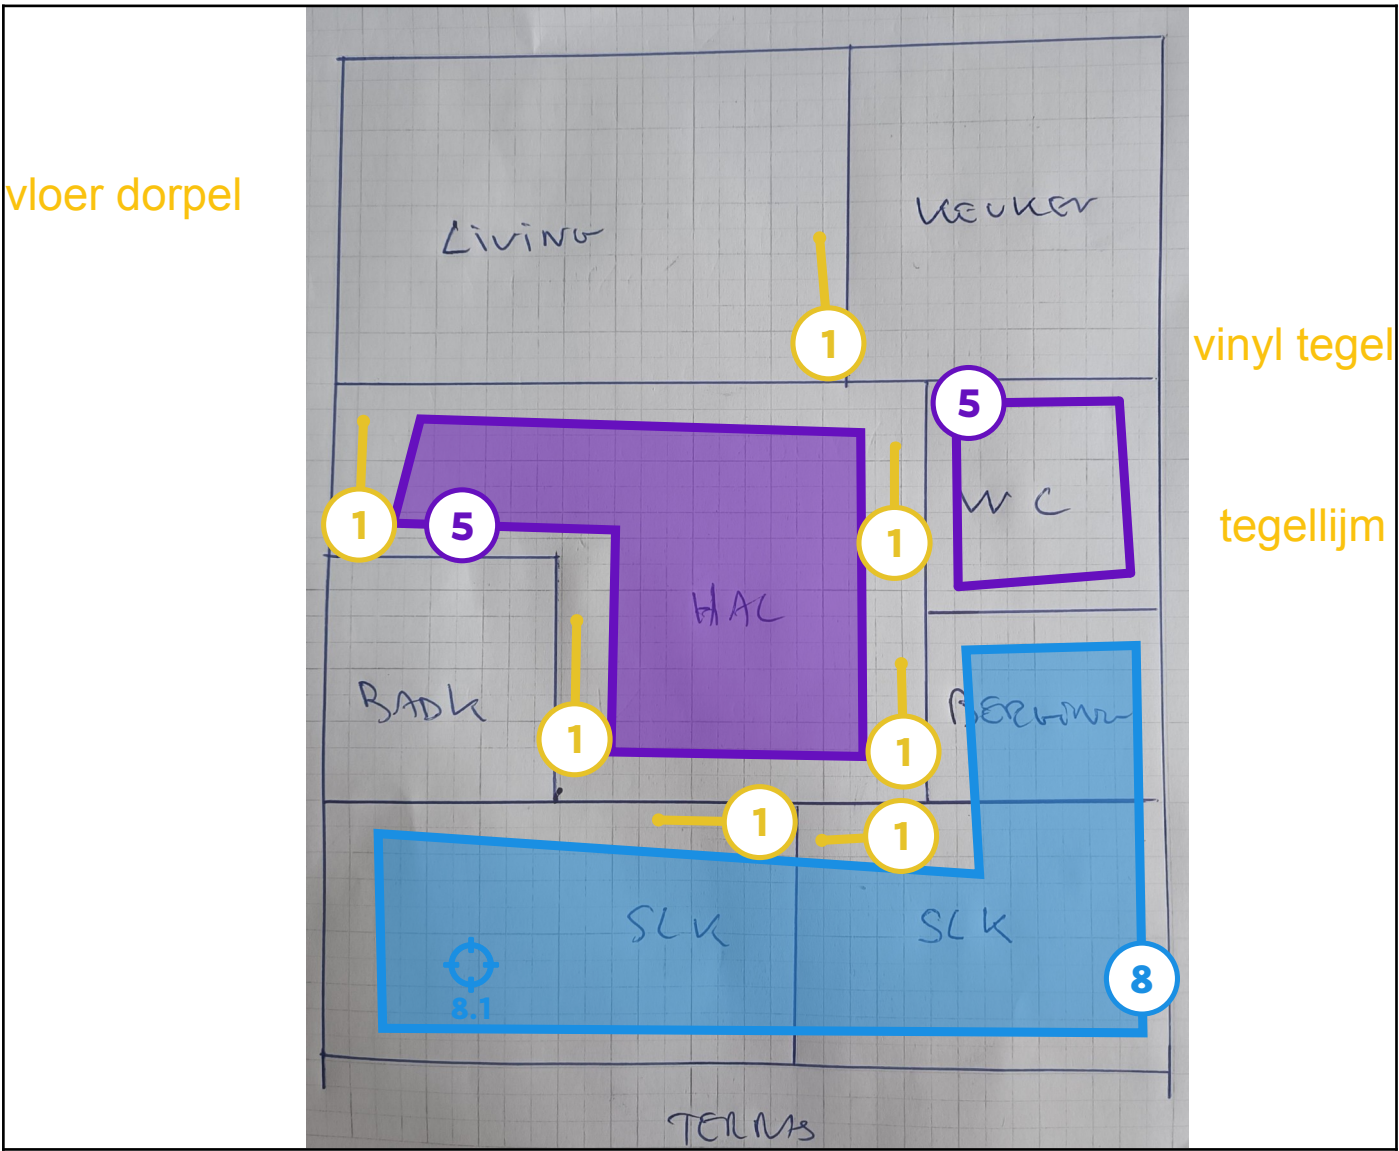
# Plan 1.3: plan appartement

| Beschrijving | Type | Actie |
|---|---|---|
| 1. deurdorpel binnen (massal) | Asbestmateriaal | Zorgvuldig beheren |

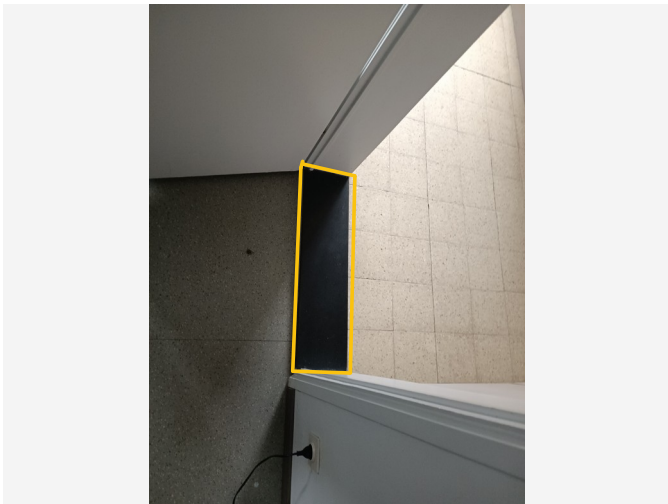
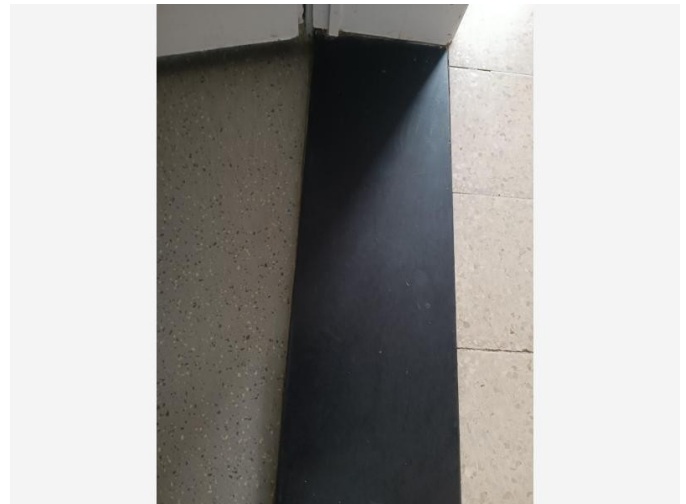
Het asbestmateriaal valt onder de mijlpaal van 2040.

| Eindbeoordeling materiaalrisico | Laag materiaalrisico en/of verlaagde kans op vezelvrijgave |

| Toestand van het materiaal | Licht beschadigd, licht verweerd. Intact calciumsilicaatmateriaal of categorie III 'gebondenheid' |

| Beschrijving | deurdorpel binnen (massal) |
| Opmerking | <p>Visueel verdacht beschouwd.</p> <p>De vermelde oppervlaktes, diktes, gewichten en volumes betreffen een berekende schatting. Er worden geen rechten verleend aan deze oppervlaktes/diktes/volumes.</p> |

- Zorg voor een veilig beheer. Vermijd het beschadigen van het asbestmateriaal. Controleer de toestand jaarlijks op wijzigingen.
- Voer bijkomende staalname(s) uit.

- Eenvoudige handelingen: mag via doe-het-zelf of door werknemer(s) met opleidingsattest eenvoudige handelingen  
EH via doe-het zelf : De dorpels of tabletten kunnen voorzichtig losgebeiteld worden, zonder de toepassing zelf te breken , extra bevochtigen om stof te voorkomen  
Standaard dragen van de nodige wegwerp beschermingsmiddelen FFP 3 masker , handschoenen en tyvec CAT III type 5-6  
Verpakken in plastic folie en afvoeren naar het containerpark als hechtgebonden asbestafval.  
Zie ook link Zie <https://ovam.vlaanderen.be/wie-mag-wat-verwijderen>  
<https://ovam.vlaanderen.be/voorzorgsmaatregelen-bij-asbestverwijdering>

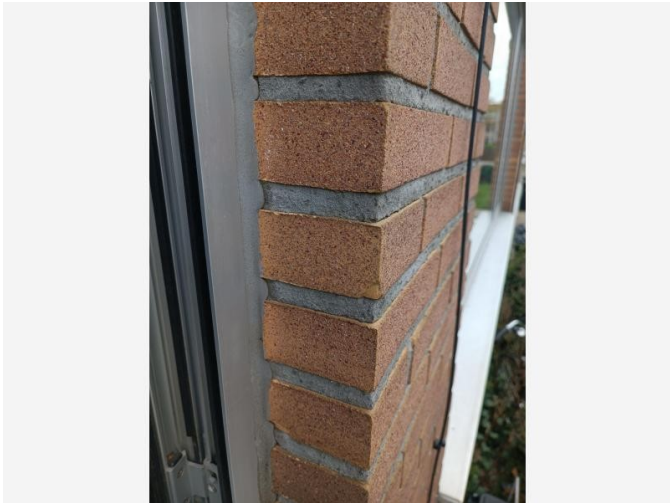
De mastiek werd gecontroleerd en als niet-asbesthoudend beschouwd. (zacht en elastisch)

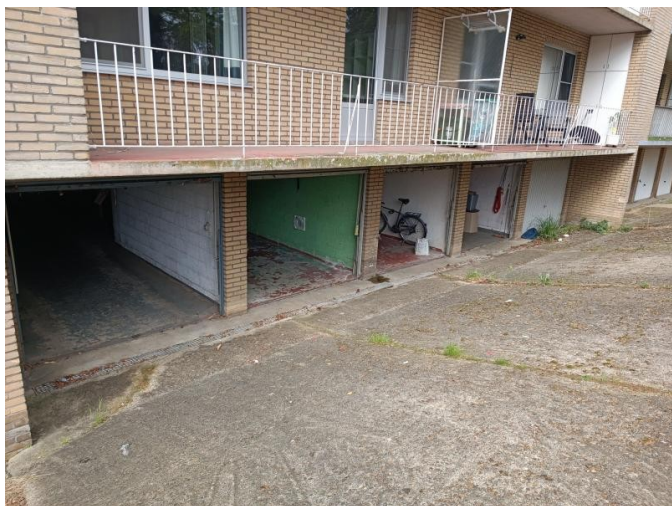
Er werden geen asbest toepassingen vastgesteld.

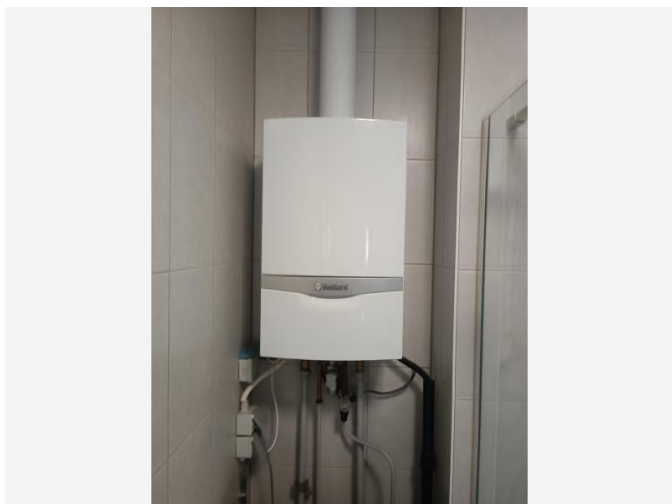
De CV ketel werd gecontroleerd( bwj 2016) en is niet asbest verdacht geen risico bouwjaar.

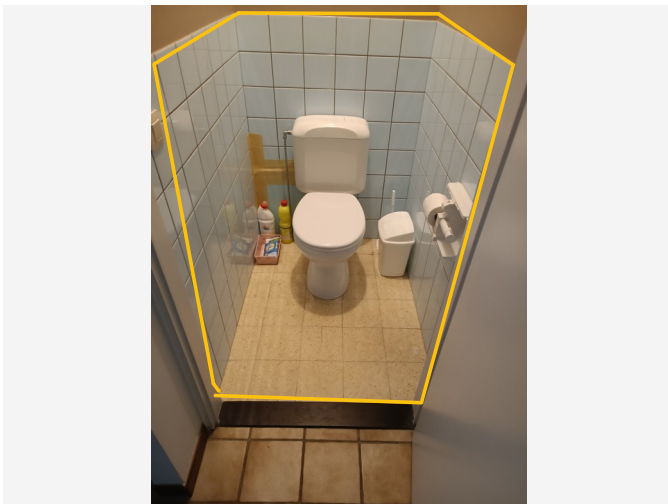
In het inspectieprotocol is een monstername van tegellijm verplicht om dit te identificeren als niet-asbesthoudend. Er waren geen facturen ter beschikking die bevestigen dat de tegels na 2001 waren geplaatst. Er waren geen bestaande beschadigingen aan de wand/vloer tegels om de lijm voldoende te kunnen inspecteren. Om dit af te toetsen is het aangewezen om bij eventuele renovatiewerken aan de tegels verder onderzoek/staalname te laten uitvoeren ter controle.

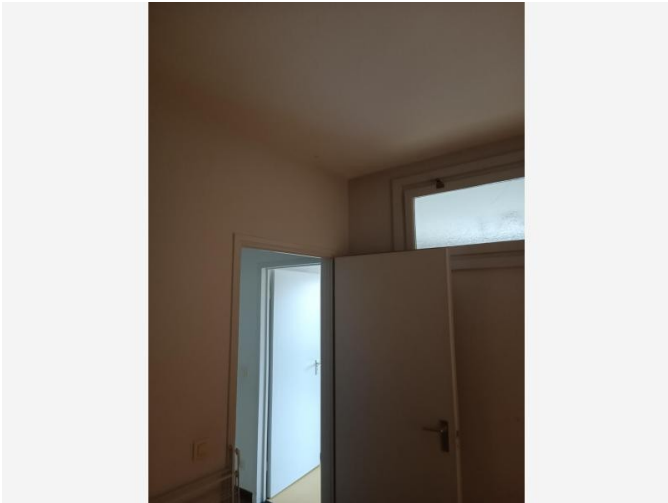
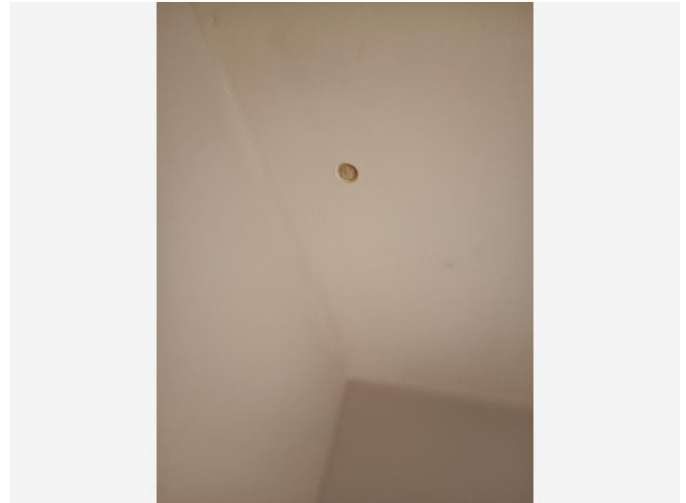
## Fiche 6: Plafondpleister

Geen asbest

| # | Type | Referentie | Resultaat |
|---|---|---|---|
| 6.1 | Mengmonster | plafond 2 | Geen asbest |

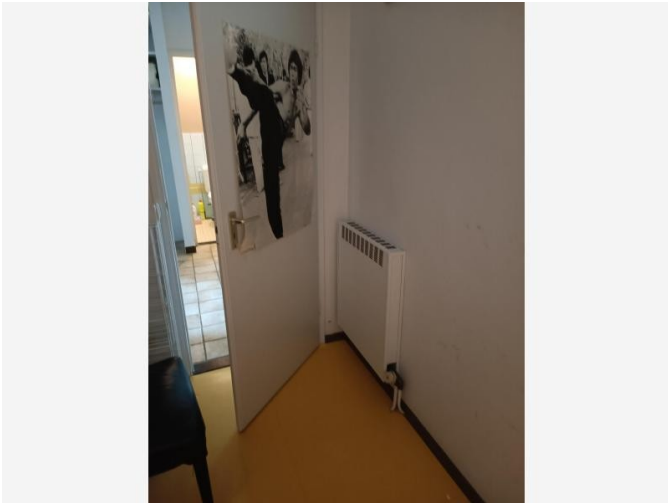
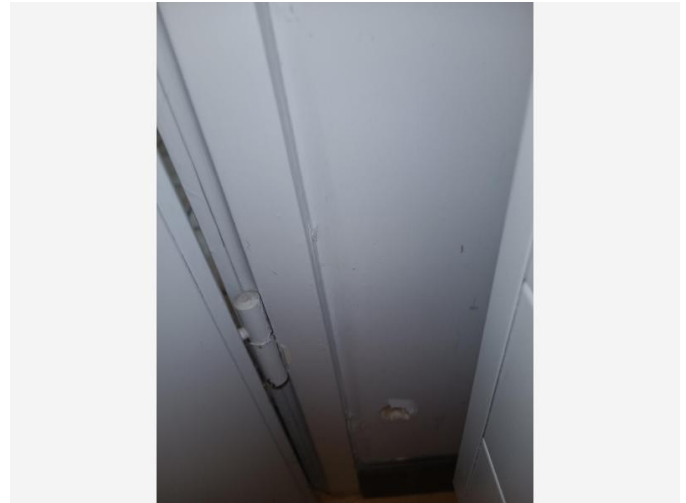
## Fiche 7: Muurpleister

Geen asbest

| # | Type | Referentie | Resultaat |
|---|---|---|---|
| 7.1 | Mengmonster | muur | Geen asbest |

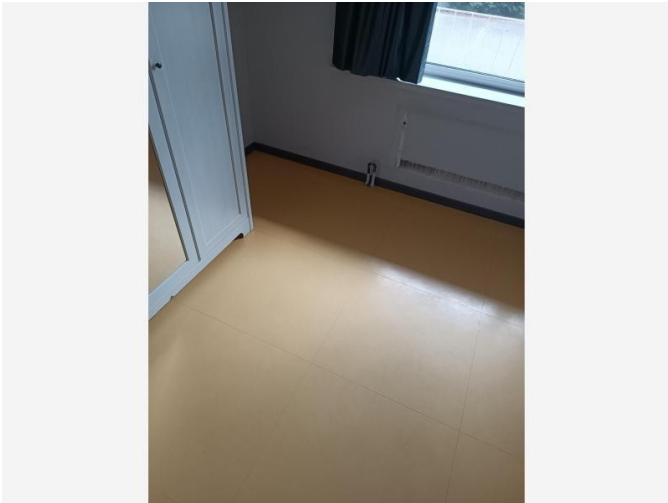
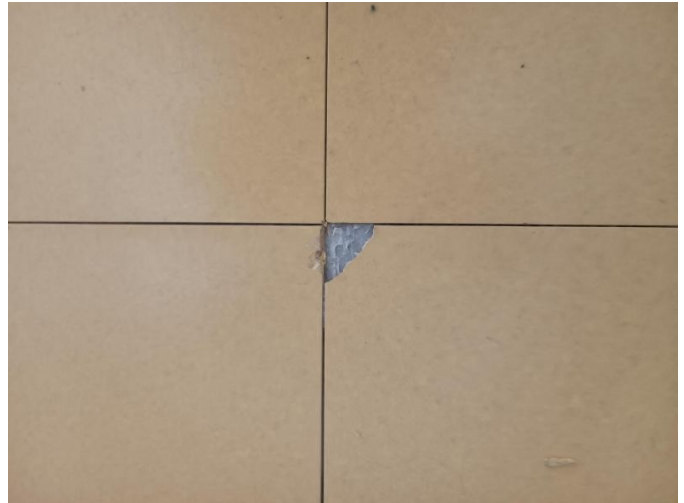
## Fiche 8: Vinyl tegels

Geen asbest

| # | Type | Referentie | Resultaat |
|---|---|---|---|
| 8.1 | Puntmonster | vinyl | Geen asbest |
