# Asbestinventarisat attest

Sint-Cornelisstraat 24, 9600 Ronse

Attestnummer : 20260622-000427.000

**Niet-asbestveilig**

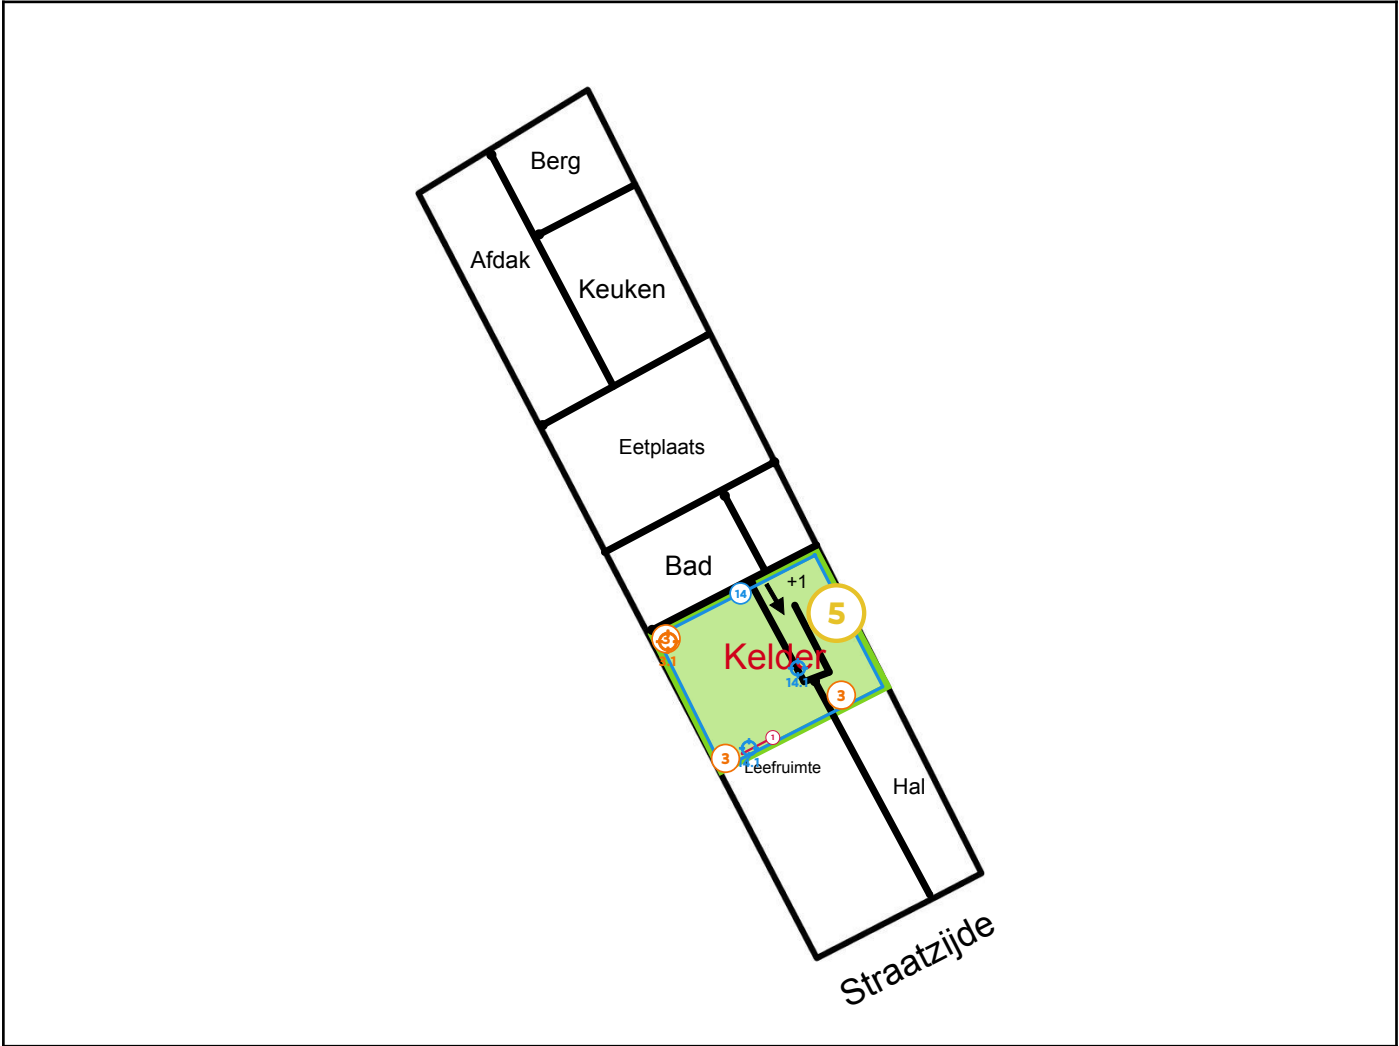
# Plan 1.1: Woning plan

| Beschrijving | Type | Actie |
|---|---|---|
| 1. Stukken Menuiserie platen | Asbestmateriaal | Dringend verwijderen |
| 3. Asbestcement buizen kelder | Asbestmateriaal | Maatregelen nemen |
| 5. Bakeliet toepassingen | Asbestmateriaal | Zorgvuldig beheren |

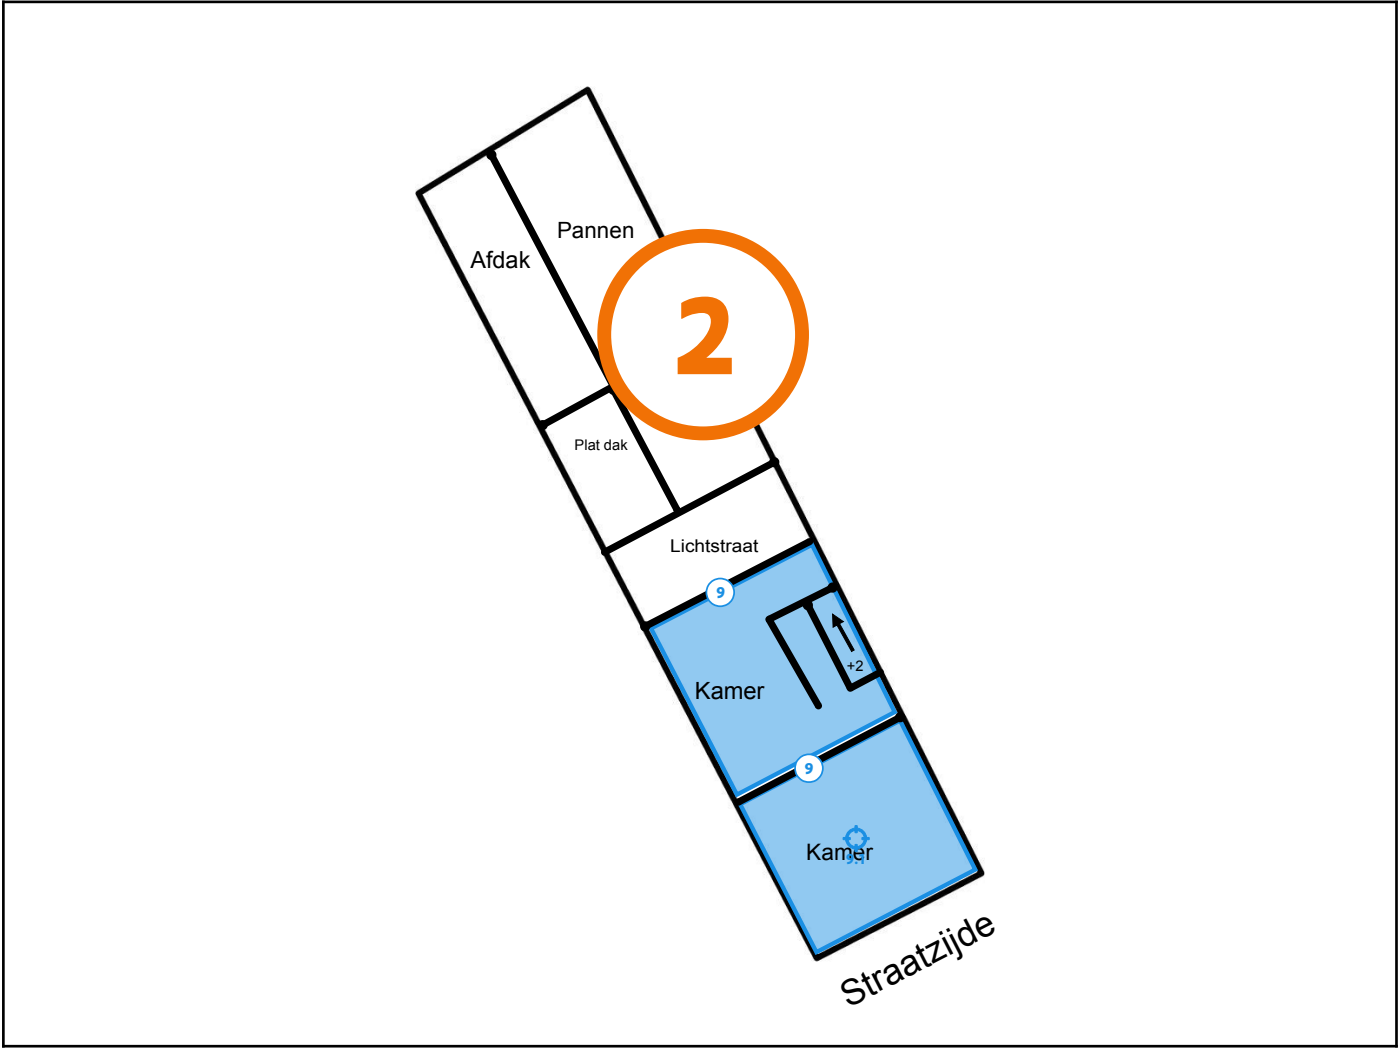
# Plan 1.6: Verdieping +1

| Beschrijving | Type | Actie |
|---|---|---|
| 2. Schouwbus asbestcement met schouwhoed | Asbestmateriaal | <a href="#">Verwijderen</a> |

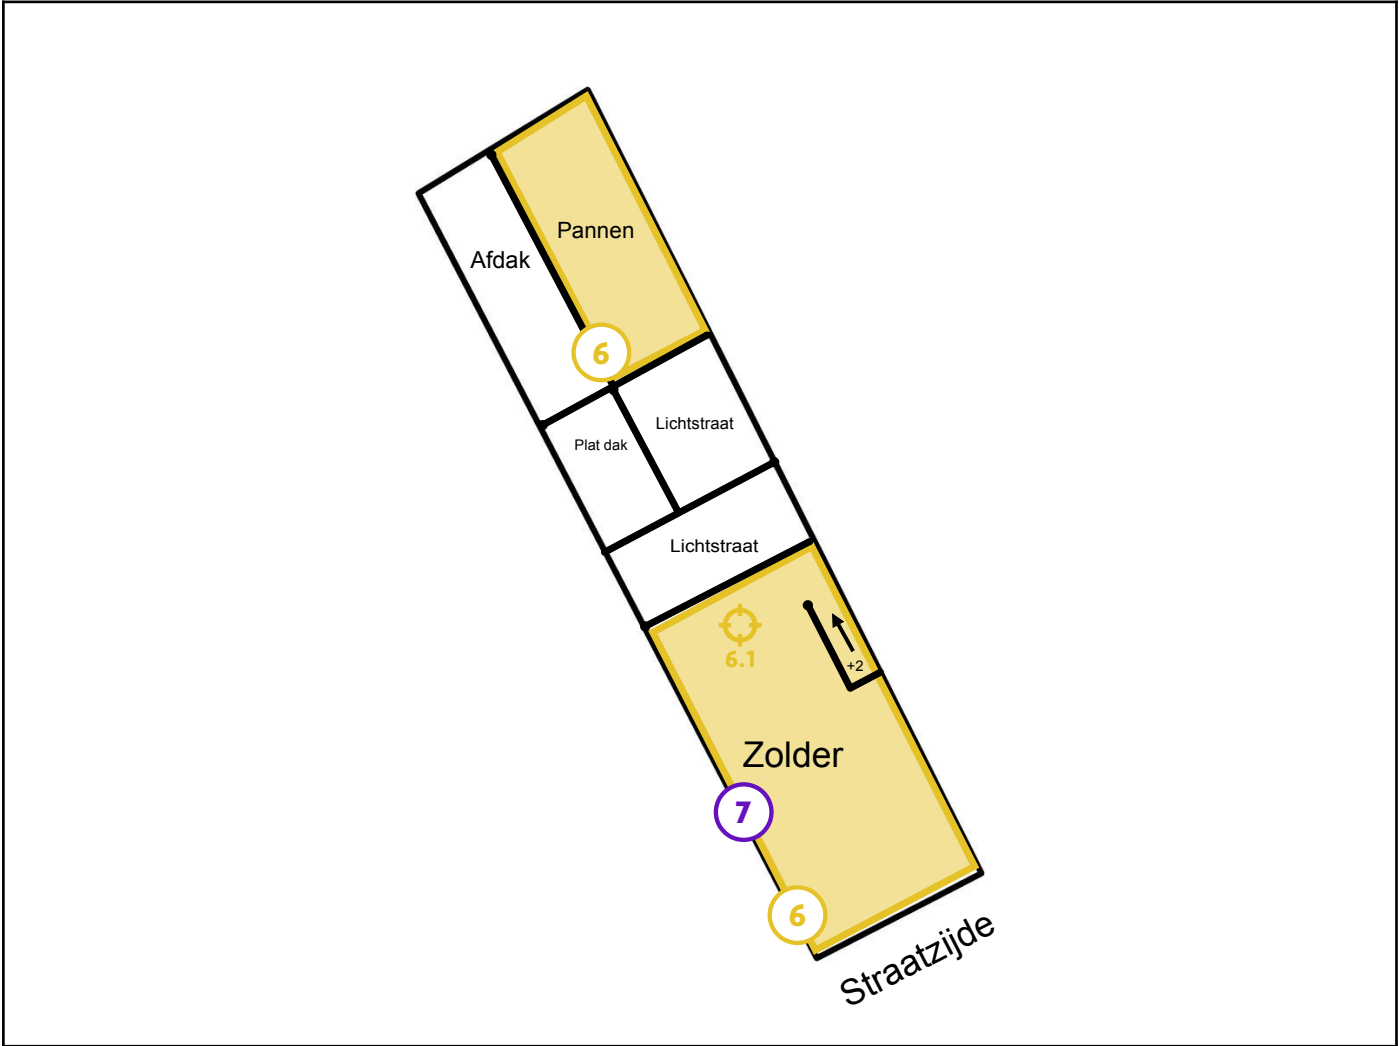
# Plan 1.8: Zolderruimte

| Beschrijving | Type | Actie |
|---|---|---|
| 6. Onderdak Menuiserite | Asbestmateriaal | Zorgvuldig beheren |
| 7. Inspectie aanwezigheid schouwen | Beperking | - |

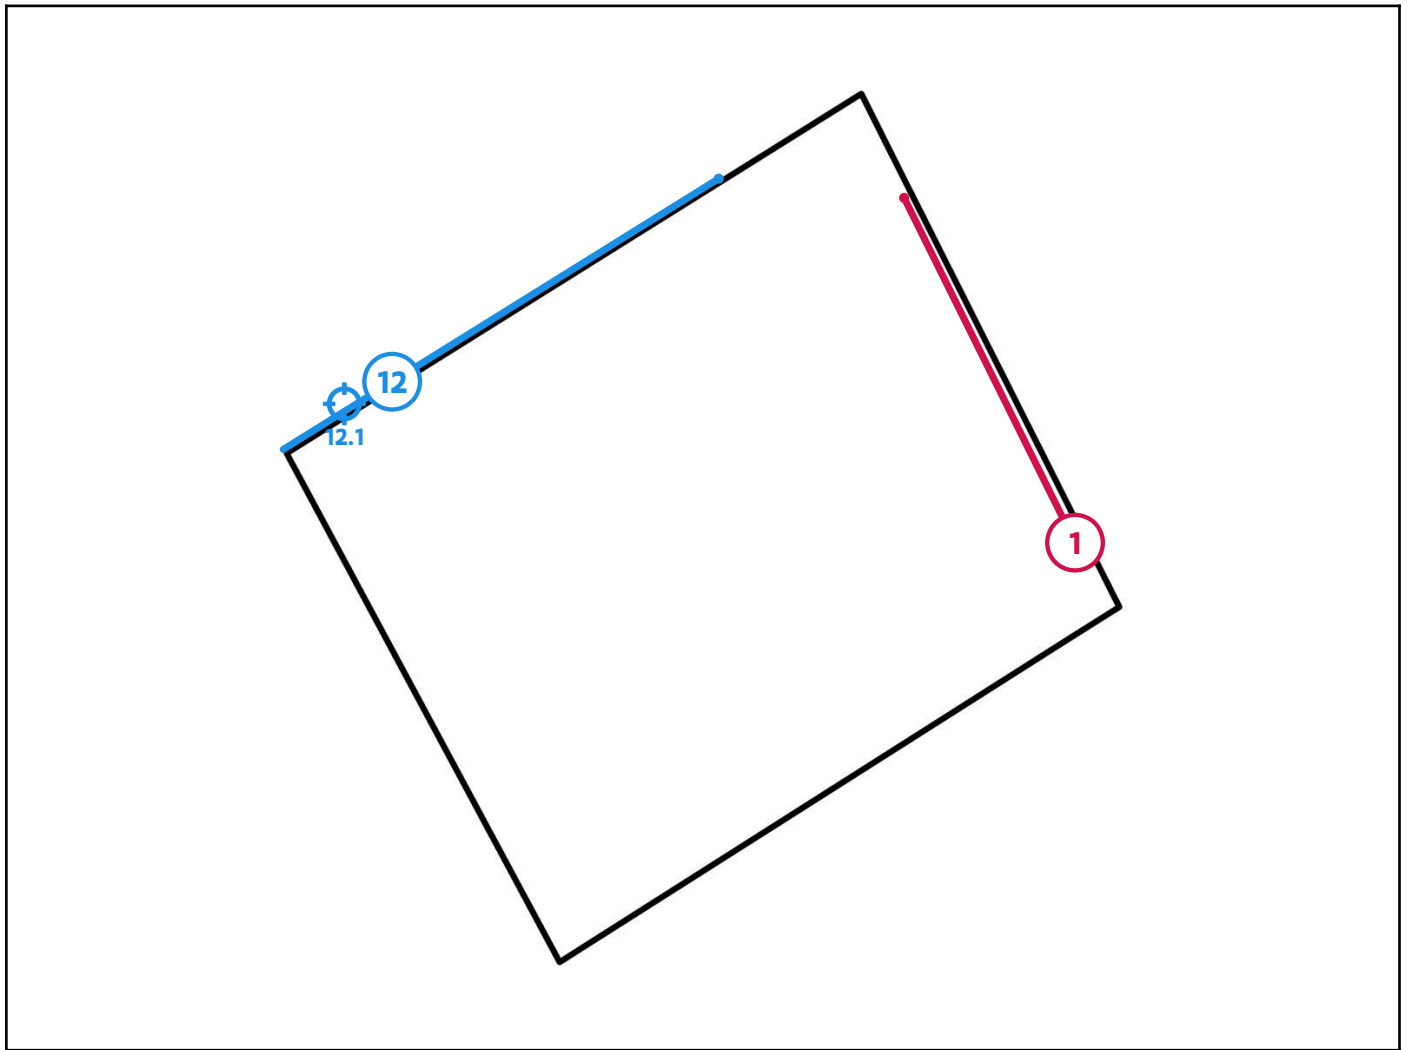
## Plan 2.1: Tuinberging plan

| Beschrijving | Type | Actie |
|---|---|---|
| 1. Stukken Menuiserie platen | Asbestmateriaal | Dringend verwijderen |

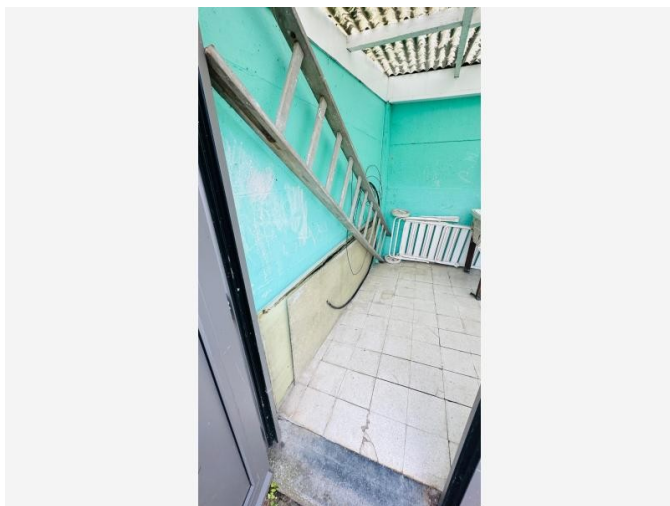
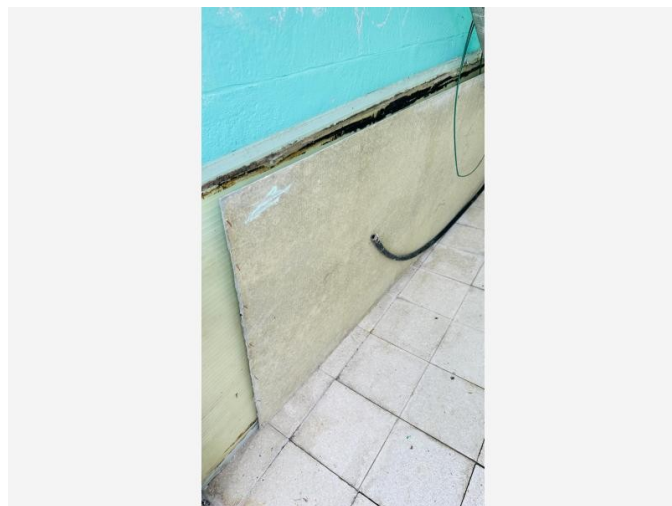
Het asbestmateriaal valt onder de mijlpaal van 2040.

**Dringend verwijderen**

- Verwijder het asbestafval.
- Voer bijkomende staalname(s) uit.

- Eenvoudige handelingen: mag via doe-het-zelf of door werknemer(s) met opleidingsattest eenvoudige handelingen
  - \*Toepassingen die hechtgebonden zijn kunnen door uzelf verwijderd worden indien:

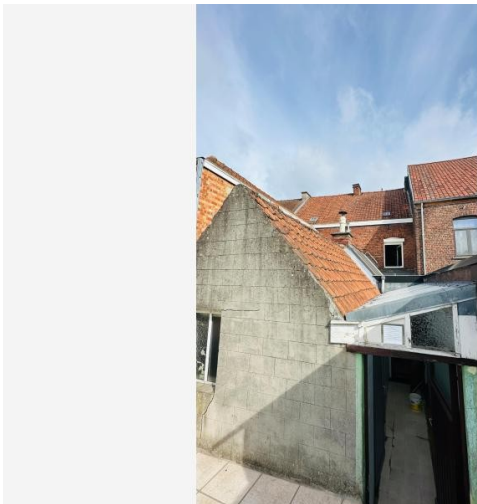
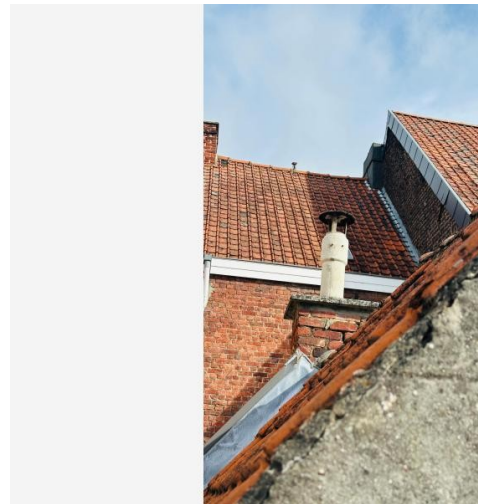
Het asbestmateriaal valt onder de mijlpaal van 2034.

Verwijderen

| Eindbeoordeling materiaalrisico | Verhoogd materiaalrisico en/of verhoogde kans op vezelvrijgave |

| Asbestsoort (vezeltype) | Crocidoliet aanwezig |
| Toestand van het materiaal | Matig beschadigd, matig verweerd |

- Zorg voor een veilig beheer. Vermijd het beschadigen van het asbestmateriaal. Controleer de toestand jaarlijks op wijzigingen.

- Eenvoudige handelingen: enkel door erkend asbestverwijderaar
  - \* Indien de buis niet kan verwijderd worden zonder deze te beschadigen dan dient men beroep te doen op een erkend asbestverwijderaar voor het verwijderen ervan. Bij de verwijdering blijft de uiteindelijke beoordeling van verwijdermethode bij de saneerder om eventueel op te schalen naar een veiligere methode om aan de wettelijke veiligheidsvoorschriften te voldoen.

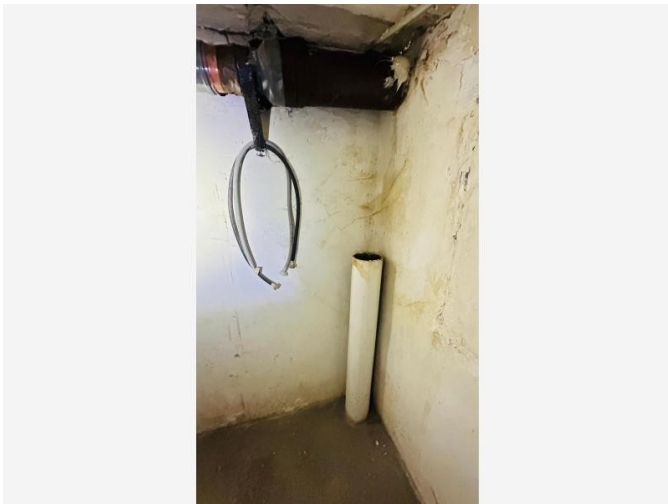
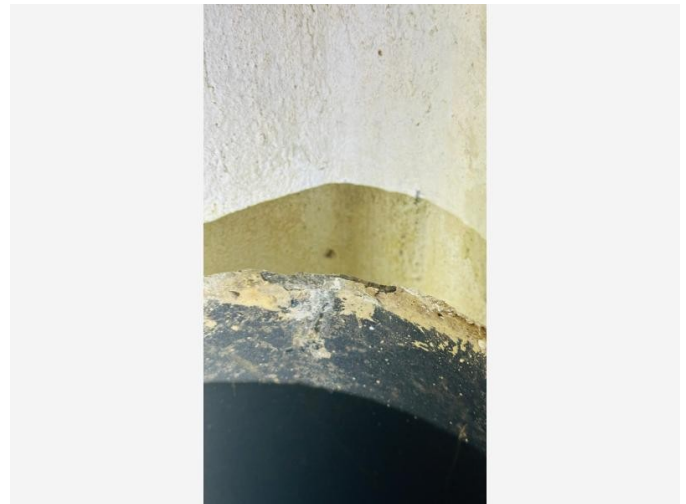
Het asbestmateriaal valt onder de mijlpaal van 2040.

Maatregelen nemen

| Eindbeoordeling materiaalrisico | Verhoogd materiaalrisico en/of verhoogde kans op vezelvrijgave |

| Asbestsoort (vezeltype) | Crocidoliet aanwezig |
| Toestand van het materiaal | Matig beschadigd, matig verweerd |

- Zorg voor een veilig beheer. Vermijd het beschadigen van het asbestmateriaal. Controleer de toestand jaarlijks op wijzigingen.
- Scherm in afwachting van verwijdering het asbestmateriaal af van luchtstromingen en verstoring: bijvoorbeeld door het te verpakken, te fixeren, af te dekken, signalisatie - afbakening aan te brengen, ...

- Eenvoudige handelingen: enkel door erkend asbestverwijderaar
  - \* Indien de buizen niet kunnen verwijderd worden zonder deze te beschadigen dan dient men beroep te doen op een erkend asbestverwijderaar voor het verwijderen ervan. Bij de verwijdering blijft de uiteindelijke beoordeling van verwijdermethode bij de saneerder om eventueel op te schalen naar een veiligere methode om aan de wettelijke veiligheidsvoorschriften te voldoen.
