# Asbestinventarisatetest

Hanswijkdries 33, 2800 Mechelen

Attestnummer : 20260629-000003.000

Uitgegeven op : 29.06.2026

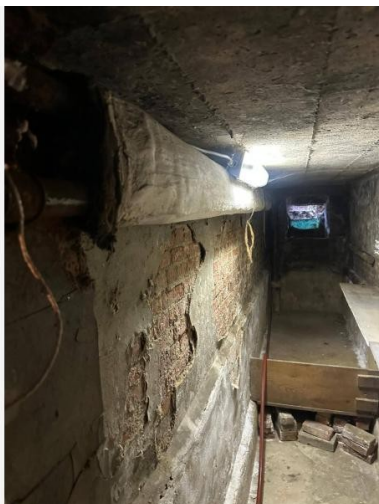
Het asbestmateriaal valt onder de mijlpaal van 2034.

**Dringend verwijderen**

| Eindbeoordeling materiaalrisico | Hoog materiaalrisico en/of hoge kans op vezelvrijgave |

| Gebondenheid | Categorie 2: niet-hechtgebonden met matrix |
| Asbestsoort (vezeltype) | Crocidoliet aanwezig |
| Asbestconcentratie | Hoog ( $\geq 50\%$ ) |
| Toestand van het materiaal | Licht beschadigd, licht verweerd. Intacte calciumsilicaatplaat of materiaal met categorie 3-gebondenheid |

| Beschrijving | Leidingisolatie |
| Asbestmateriaal | In-situ afwerkingslagen - Thermische isolatie |

- Zorg voor een veilig beheer. Vermijd het beschadigen van het asbestmateriaal. Controleer de toestand jaarlijks op wijzigingen.
- Voer bijkomende staalname(s) uit.

- Hermetische zone (erkend asbestverwijderaar)  
De verwijdering kan niet gebeuren zonder verdere beschadiging.

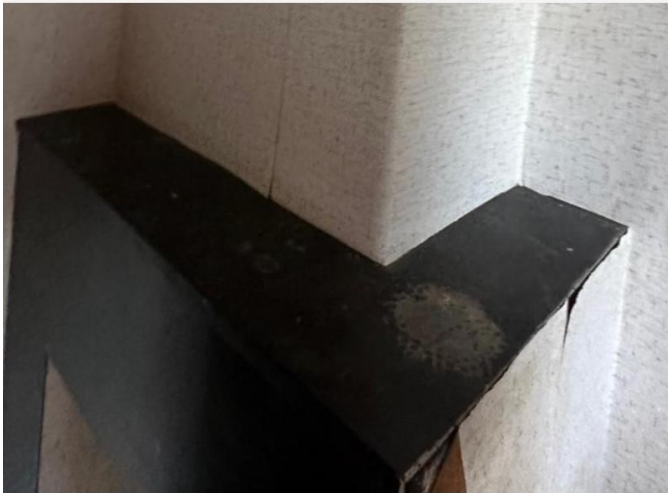
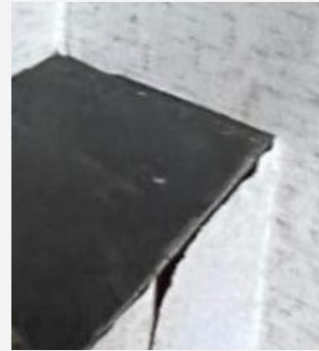
Het asbestmateriaal valt onder de mijlpaal van 2040.

Verwijderen

| Eindbeoordeling materiaalrisico | Verhoogd materiaalrisico en/of verhoogde kans op vezelvrijgave |

| Gebondenheid | Categorie 1: hechtgebonden in oorsprong |
| Asbestsoort (vezeltype) | Crocidoliet aanwezig |
| Toestand van het materiaal | Licht beschadigd, licht verweerd. Intacte calciumsilicaatplaat of materiaal met categorie 3-gebondenheid |

| Beschrijving | Massal vensterbank |
| Asbestmateriaal | Plaat, paneel, tablet - Type Massal |

- Zorg voor een veilig beheer. Vermijd het beschadigen van het asbestmateriaal. Controleer de toestand jaarlijks op wijzigingen.
- Voer bijkomende staalname(s) uit.

- Eenvoudige handelingen: mag via doe-het-zelf of door werknemer(s) met opleidingsattest eenvoudige handelingen  
BIJ AFBRAAK TOEPASSING BEVOCHTIGEN, NODIGE PBM BIJ AFBRAAK EN AFVOEREN IN ASBESTAFVALZAKKEN.

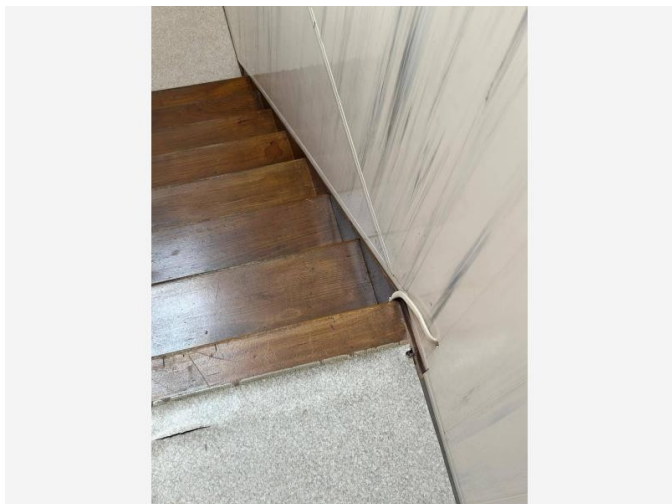
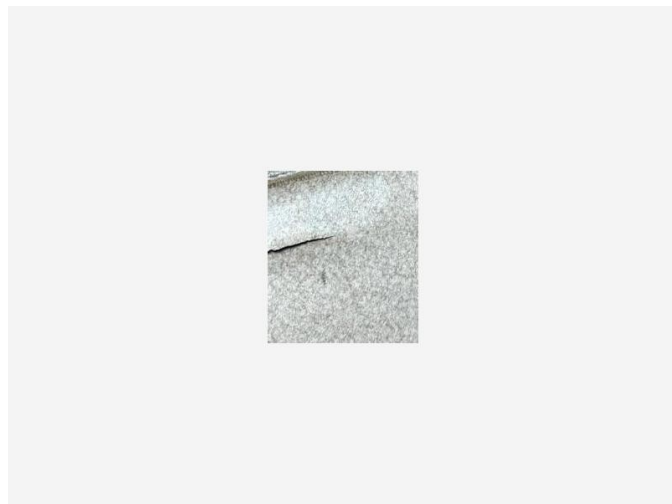
Het asbestmateriaal valt onder de mijlpaal van 2040.

Verwijderen

| Eindbeoordeling materiaalrisico | Verhoogd materiaalrisico en/of verhoogde kans op vezelvrijgave |

| Toestand van het materiaal | Licht beschadigd, licht verweerd. Intacte calciumsilicaatplaat of materiaal met categorie 3-gebondenheid |

| Beschrijving | Vloerzeil |
| Asbestmateriaal | Prefab - afwerking - Vloerzeil |
| Opmerking | <p>Hoeveelheden zijn slechts een ruwe schatting en mogen niet gebruikt worden voor de opmaak van verwijderingsoffertes. BIJ AFBRAAK NODIGE STALEN NEMEN, OM BIJHORENDE VERWIJDERICHTECHNIEK AL DAN NIET TOE TE PASSEN.</p> <p>ONDERLIGGENDE LAGEN KUNNEN WEL NOG ASBESTBEVATTEN ZOALS LIJMLAAG. HIEROP LETTEN!</p> |

- Zorg voor een veilig beheer. Vermijd het beschadigen van het asbestmateriaal. Controleer de toestand jaarlijks op wijzigingen.
- Voer bijkomende staalname(s) uit.

- Hermetische zone (erkend asbestverwijderaar)  
De verwijdering van de toepassing kan niet gebeuren zonder verdere beschadiging.

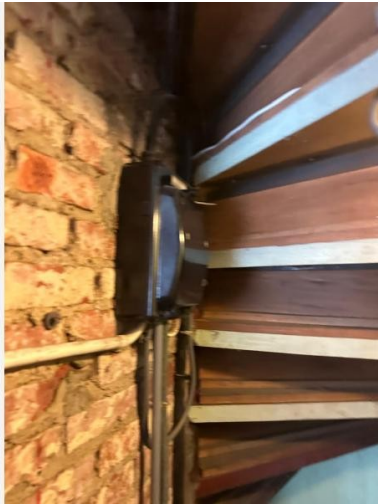
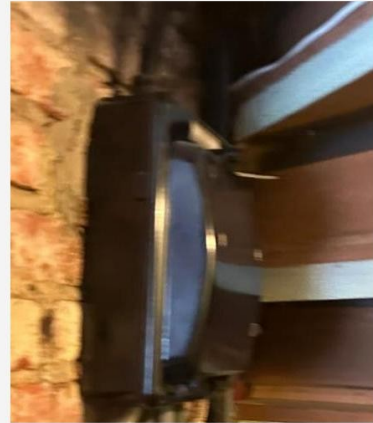
Het asbestmateriaal valt onder de mijlpaal van 2040.

Verwijderen

| Eindbeoordeling materiaalrisico | Verhoogd materiaalrisico en/of verhoogde kans op vezelvrijgave |

| Toestand van het materiaal | Licht beschadigd, licht verweerd. Intacte calciumsilicaatplaat of materiaal met categorie 3-gebondenheid |

| Beschrijving | Bakeliet |
| Asbestmateriaal | Plaat, paneel, tablet - Type Bakeliet |

- Zorg voor een veilig beheer. Vermijd het beschadigen van het asbestmateriaal. Controleer de toestand jaarlijks op wijzigingen.
- Voer bijkomende staalname(s) uit.

- Eenvoudige handelingen: mag via doe-het-zelf of door werknemer(s) met opleidingsattest eenvoudige handelingen  
De toepassing kan in zijn geheel verwijderd worden zonder verdere beschadiging. BIJ AFBRAAK TOEPASSING BEVHOECHTIGEN, NODIGE PBM BIJ AFBRAAK EN AFVOEREN IN ASBESTAFVALZAKKEN.

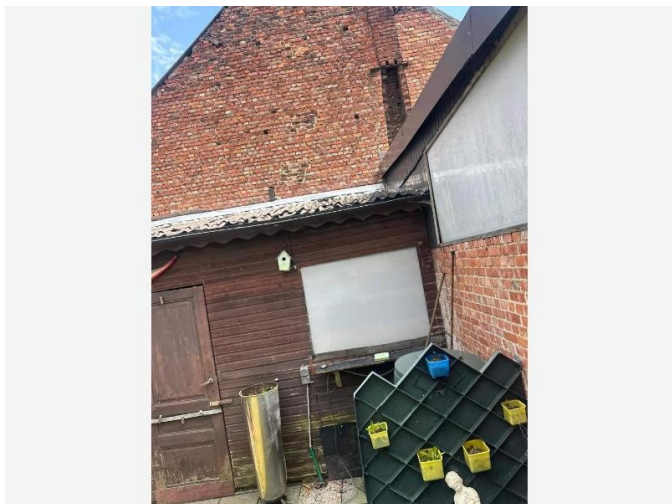
Het asbestmateriaal valt onder de mijlpaal van 2034.

Verwijderen

| Eindbeoordeling materiaalrisico | Verhoogd materiaalrisico en/of verhoogde kans op vezelvrijgave |

| Toestand van het materiaal | Matig beschadigd, matig verweerd |

| Beschrijving | Golfplaten |
| Asbestmateriaal | Dak- en gevelbekleding - Golfplaat |

- Zorg voor een veilig beheer. Vermijd het beschadigen van het asbestmateriaal. Controleer de toestand jaarlijks op wijzigingen.
- Hemelwater dat afspoelt van asbestcement daken of gevels kan asbestdeeltjes bevatten. Gebruik het enkel voor gesloten circuits (bv. spoelen toiletten). Reinig na het vervangen van het dak of de gevel de dakgoten en regenwaterput of -ton om asbesthoudend sediment of slib te verwijderen
- Voer bijkomende staalname(s) uit.

- Eenvoudige handelingen: mag via doe-het-zelf of door werknemer(s) met opleidingsattest eenvoudige handelingen  
De toepassing kan in zijn geheel verwijderd worden zonder verdere beschadiging door een werknemer met opleidingsattest eenvoudige handelingen. TOEPASSING NAT MAKEN, NODIGE PBM AANDOEN EN AFVOEREN IN ASBESTAFVALZAKKEN.

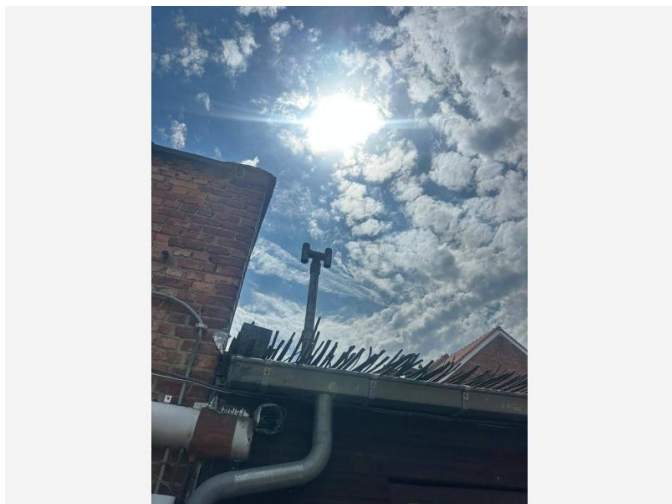
Het asbestmateriaal valt onder de mijlpaal van 2040.

Zorgvuldig beheren

| Eindbeoordeling materiaalisico | Laag materiaalisico en/of verlaagde kans op vezelvrijgave |

| Toestand van het materiaal | Licht beschadigd, licht verweerd. Intacte calciumsilicaatplaat of materiaal met categorie 3-gebondenheid |

| Beschrijving | Asbestbuis |
| Asbestmateriaal | Buis, koker, leiding, pijp, doorvoer |

- Zorg voor een veilig beheer. Vermijd het beschadigen van het asbestmateriaal. Controleer de toestand jaarlijks op wijzigingen.
- Voer bijkomende staalname(s) uit.

- Eenvoudige handelingen: enkel door erkend asbestverwijderaar  
VANWEGE VEZELVRIJGAVE BIJ AFBRAAK.

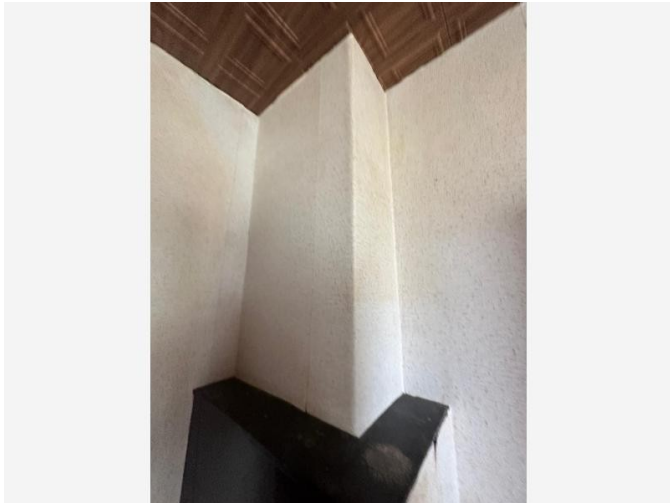
## Fiche 11: Pleisterwerk muren

Geen asbest
