# Asbestinventarisat attest

Liersesteenweg 69, 2800 Mechelen

Attestnummer : 20260612-000349.000

**Niet-asbestveilig**

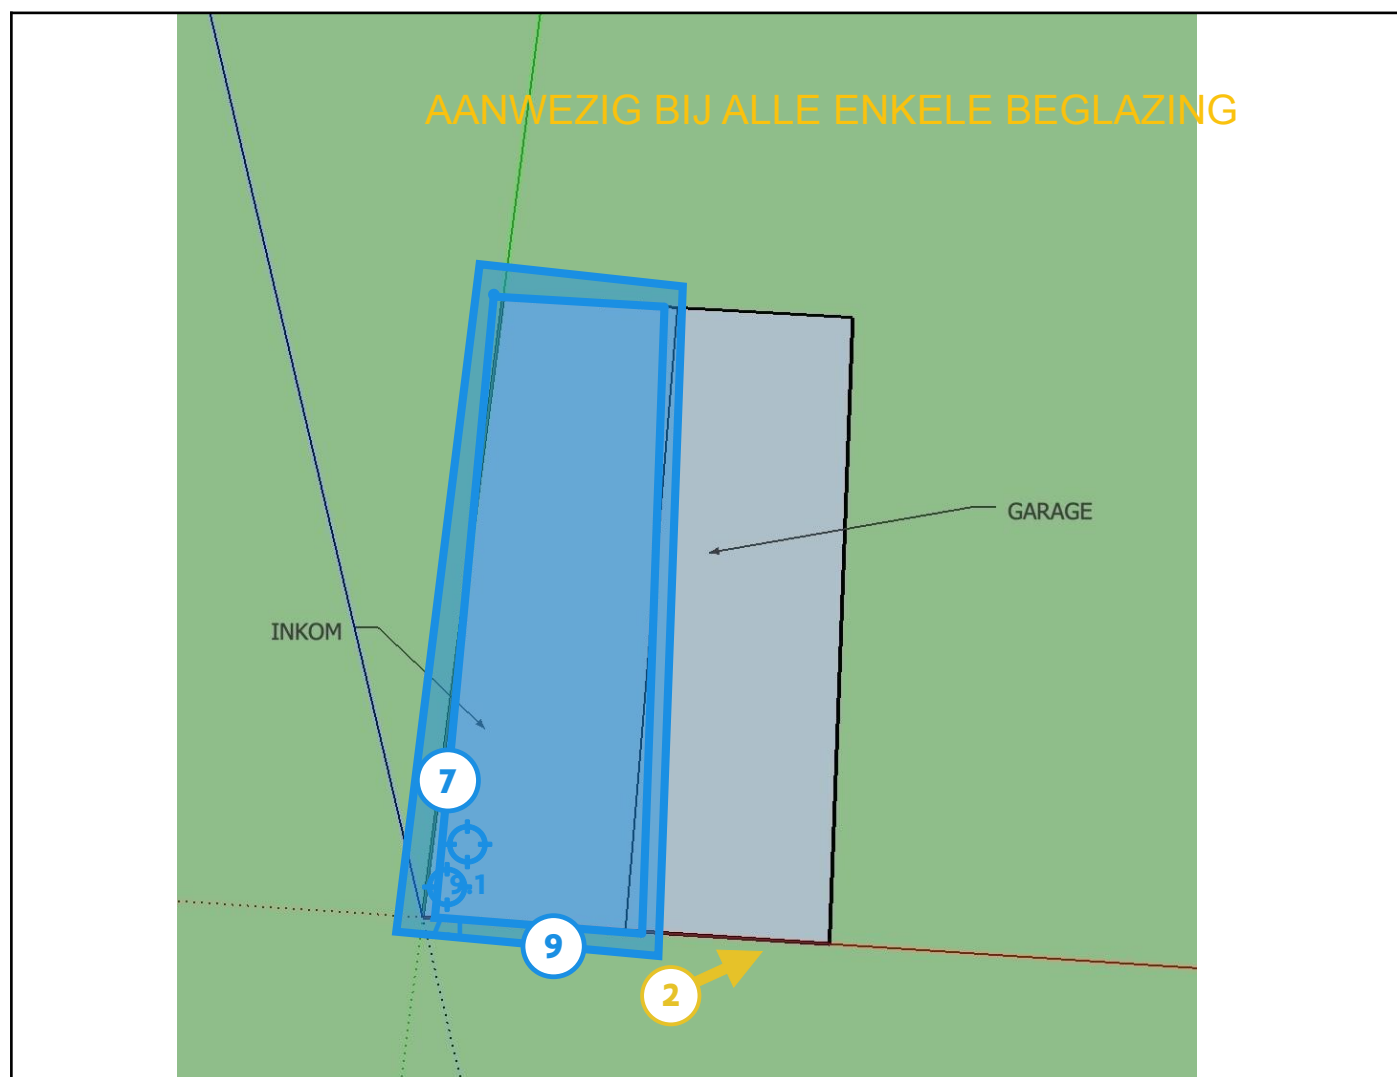
## Plan 1.1: GELIJKVLOERS

| Beschrijving | Type | Actie |
|---|---|---|
| 1. Mastiek - profiel/glas | Asbestmateriaal | Verwijderen |
| 2. Asbestbuis | Asbestmateriaal | Zorgvuldig beheren |

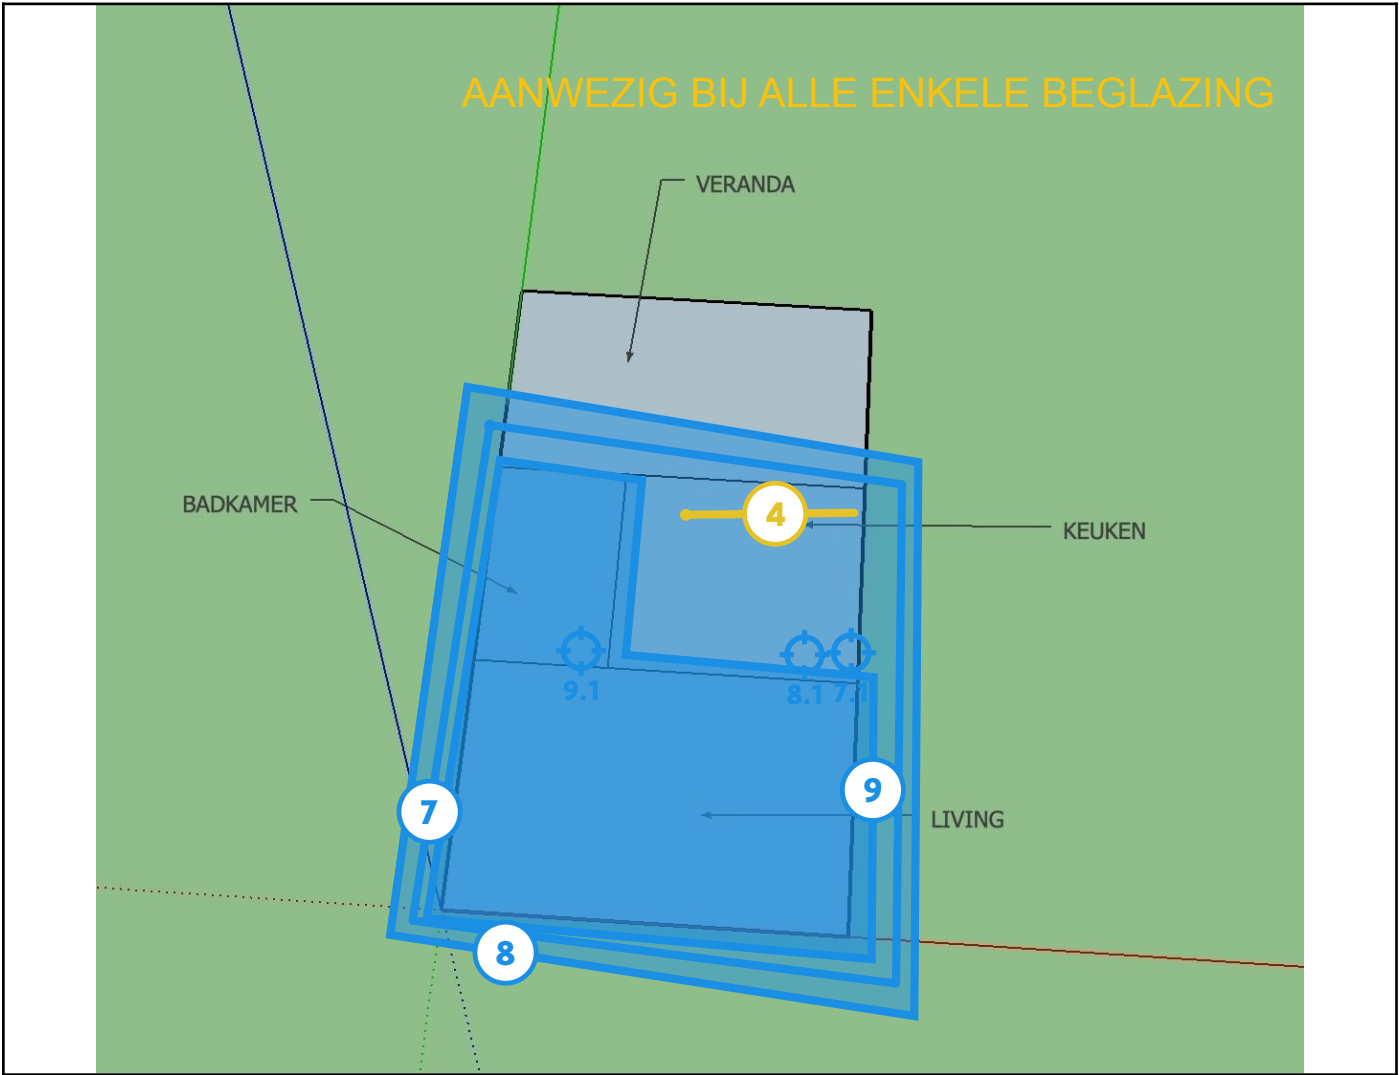
# Plan 1.2: VERDIEP 1

| Beschrijving | Type | Actie |
|---|---|---|
| 1. Mastiek - profiel/glas | Asbestmateriaal | Verwijderen |
| 4. Glasal - deur | Asbestmateriaal | Zorgvuldig beheren |

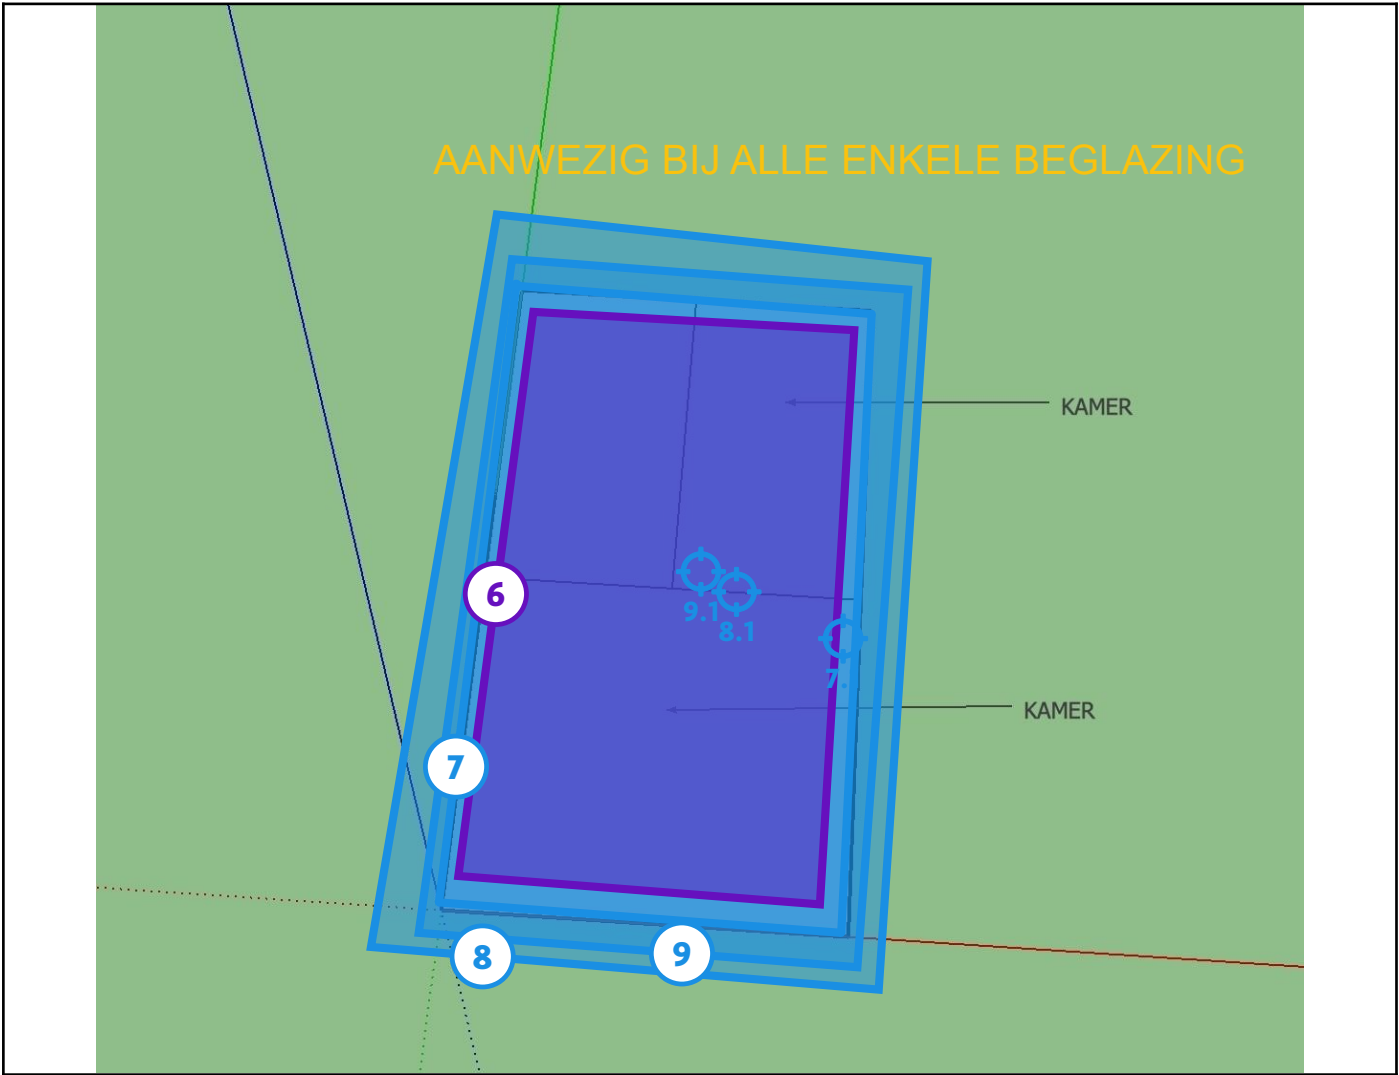
Plan 1.3: VERDIEP 2

| Beschrijving | Type | Actie |
|---|---|---|
| 1. Mastiek - profiel/glas | Asbestmateriaal | Verwijderen |
| 6. VLOERAFWERKING | Advies | - |

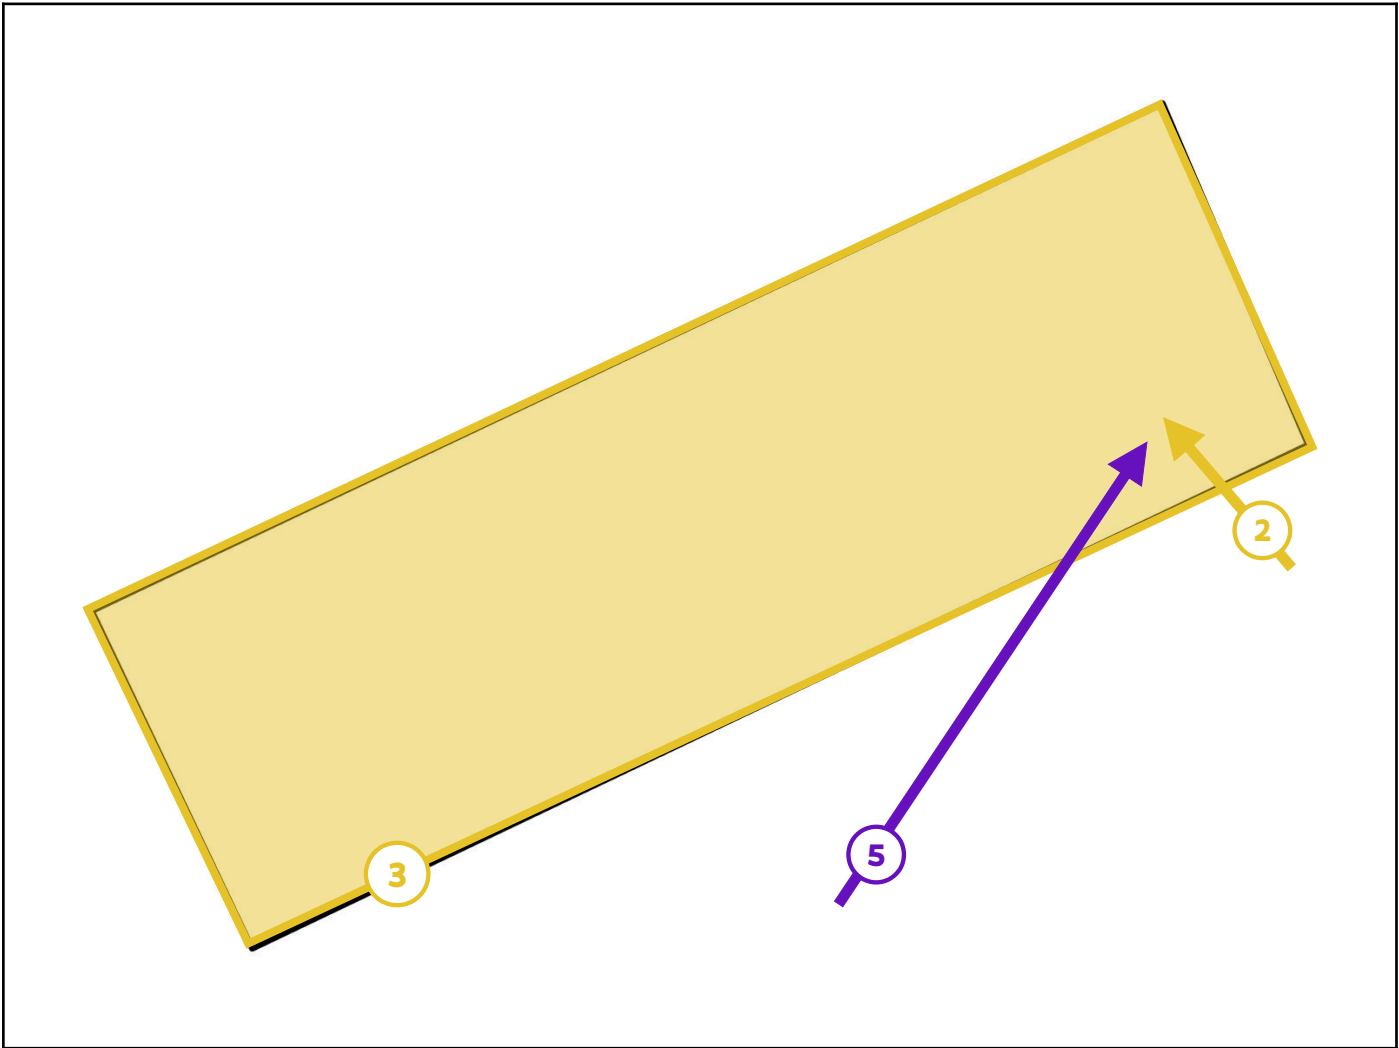
# Plan 1.4: DAKPLAN

| Beschrijving | Type | Actie |
|---|---|---|
| 2. Asbestbuis | Asbestmateriaal | Zorgvuldig beheren |
| 3. Roofing | Asbestmateriaal | Zorgvuldig beheren |
| 5. Binnenkant schouw | Beperking | - |

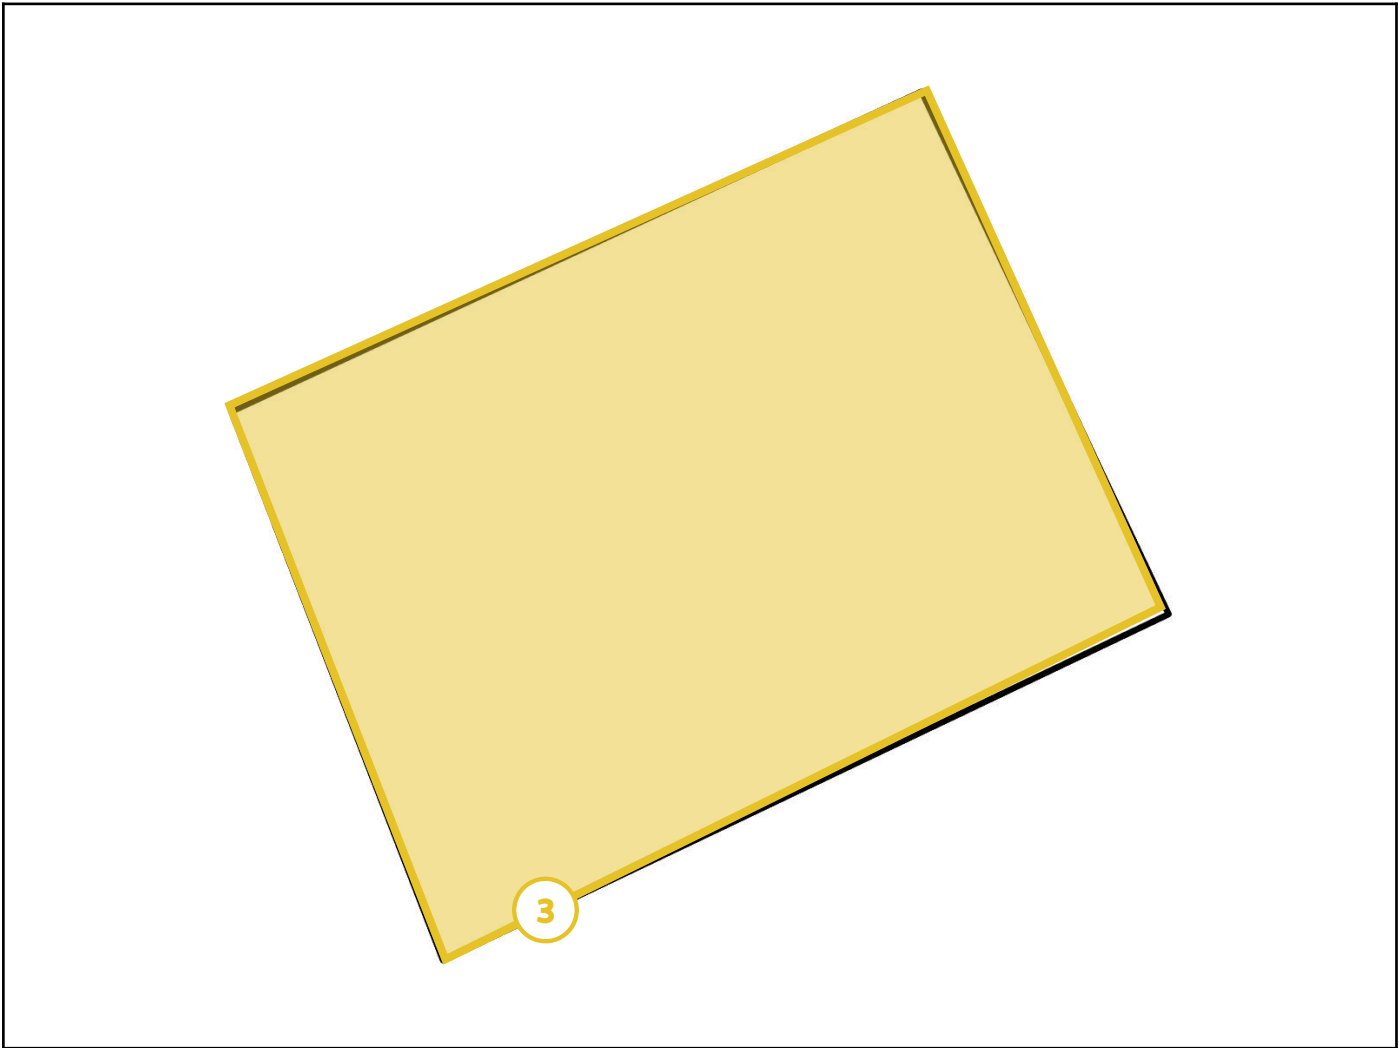
## Plan 2.3: DAKPLAN

| Beschrijving | Type | Actie |
|---|---|---|
| 3. Roofing | Asbestmateriaal | Zorgvuldig beheren |

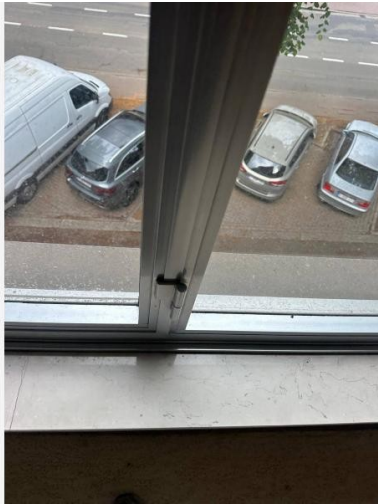
Overzichtsfoto

Detailfoto

Het asbestmateriaal valt onder de mijlpaal van 2040.

Verwijderen

| Eindbeoordeling materiaalrisico | Verhoogd materiaalrisico en/of verhoogde kans op vezelvrijgave |

| Toestand van het materiaal | Matig beschadigd, matig verweerd |

| Beschrijving | Mastiek - profiel/glas |
| Opmerking | De hoeveelheid is onmogelijk in te schatten, alle ramen bestaande uit enkele beglazing bevatten de vernoemde mastiek. AANWEZIG BIJ ALLE RAMEN MET ENKEL GLAS. |

- Zorg voor een veilig beheer. Vermijd het beschadigen van het asbestmateriaal. Controleer de toestand jaarlijks op wijzigingen.
- Voer bijkomende staalname(s) uit.

- Eenvoudige handelingen: mag via doe-het-zelf of door werknemer(s) met opleidingsattest eenvoudige handelingen  
Het raam kan in zijn geheel verwijderd worden zodoende er geen beschadiging kan plaatsvinden.

TOEPASSING NAT MAKEN, NODIGE PBM AANDOEN EN AFVOEREN IN ASBESTAFVALZAKKEN.

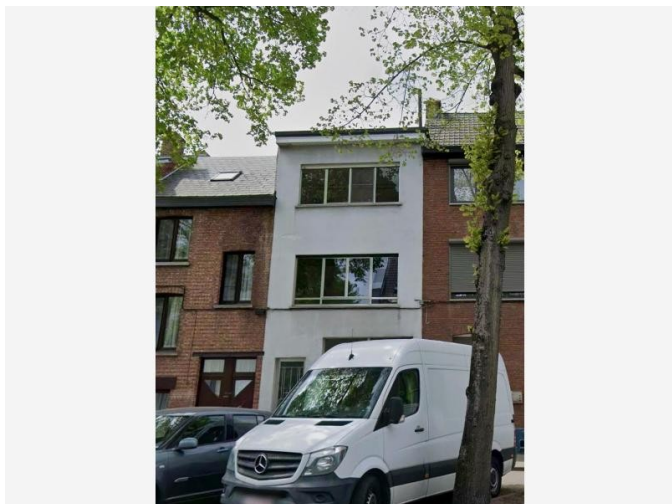
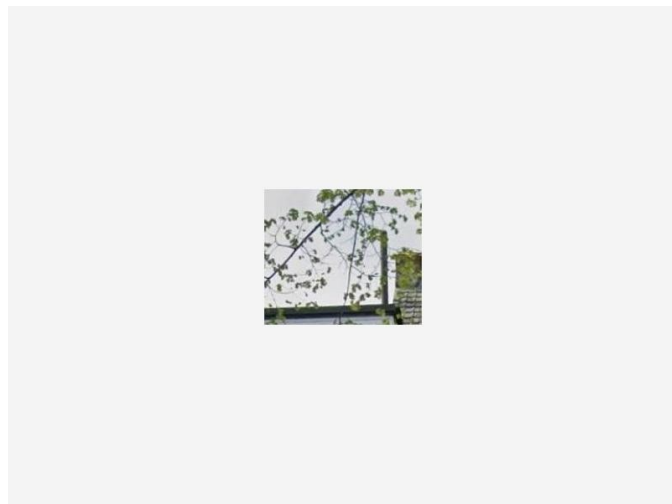
Overzichtsfoto

Detailfoto

Zorgvuldig beheren

| Eindbeoordeling materiaalarisico | Laag materiaalarisico en/of verlaagde kans op vezelvrijgave |

| Asbestsoort (vezeltype) | Crocidoliet aanwezig |
| Toestand van het materiaal | Licht beschadigd, licht verweerd. Intacte calciumsilicaatplaat of materiaal met categorie 3-gebondenheid |

| Beschrijving | Asbestbuis |
| Opmerking | ALSOOK ASBESTBUIS AANWEZIG ALS FUNDERING TUSSEN DE 2 GEBOUWEN. GEEN STAAL GENOMEN DOOR INHERENTE SCHADE. BIJ AFBRAAK HIEROP LETTEN. |

- Zorg voor een veilig beheer. Vermijd het beschadigen van het asbestmateriaal. Controleer de toestand jaarlijks op wijzigingen.
- Voer bijkomende staalname(s) uit.

- Eenvoudige handelingen: enkel door erkend asbestverwijderaar  
VANWEGE VEZELVRIJGAVE BIJ AFBRAAK.

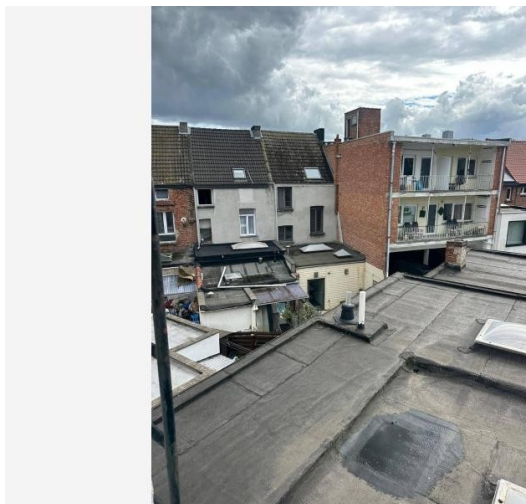
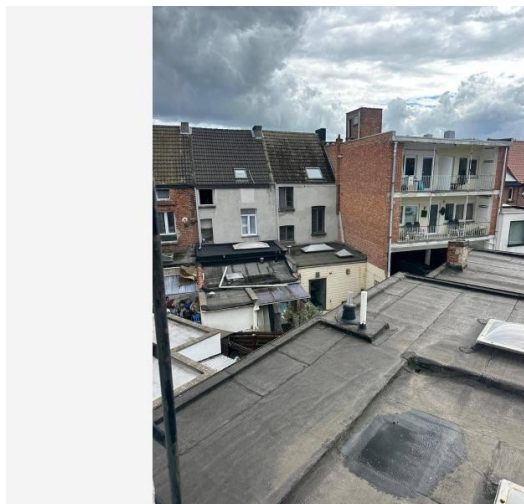
Overzichtsfoto

Detailfoto

Zorgvuldig beheren

| Eindbeoordeling materiaalrisico | Laag materiaalrisico en/of verlaagde kans op vezelvrijgave |

| Toestand van het materiaal | Licht beschadigd, licht verweerd. Intacte calciumsilicaatplaat of materiaal met categorie 3-gebondenheid |

| Beschrijving | Roofing |
| Opmerking | <p>Hoeveelheden zijn slechts een ruwe schatting en mogen niet gebruikt worden voor de opmaak van verwijderingsoffertes. De roofing van het plat dak is vermoedelijk veranderd geweest na 2001 echter kan dit niet gestaafd worden met een bewijsdocument. De kans dat dit asbesthoudend is is zeer klein maar dient bij renovatie of sloop getest te worden om dit volledig uit te sluiten.</p> |

- Zorg voor een veilig beheer. Vermijd het beschadigen van het asbestmateriaal. Controleer de toestand jaarlijks op wijzigingen.
- Voer bijkomende staalname(s) uit.

- Eenvoudige handelingen: mag via doe-het-zelf of door werknemer(s) met opleidingsattest eenvoudige handelingen  
Indien de verwijdering kan gebeuren zonder verdere beschadiging kan dit gebeuren door een werknemer met opleidingsattest eenvoudige handelingen.
- Eenvoudige handelingen: enkel door erkend asbestverwijderaar  
Indien de verwijdering niet kan gebeuren zonder verdere beschadiging dient dit te gebeuren door een erkend verwijderaar.

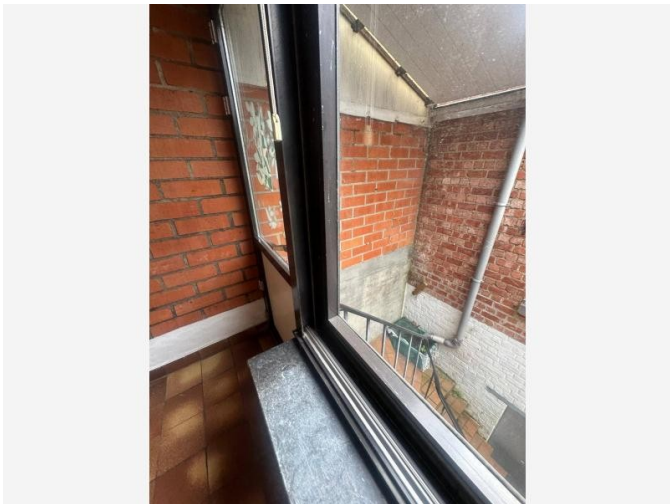
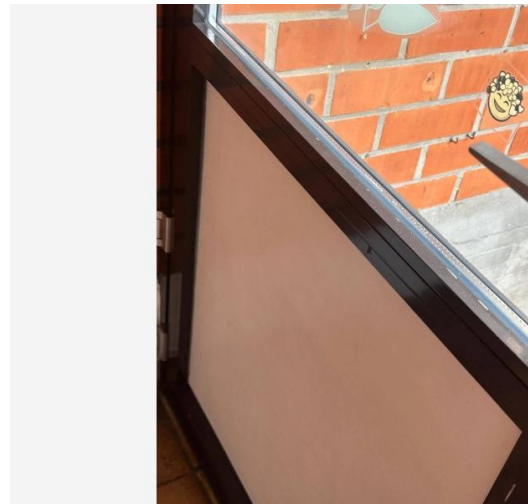
Overzichtsfoto

Detailfoto

Zorgvuldig beheren

| Eindbeoordeling materiaalrisico | Laag materiaalrisico en/of verlaagde kans op vezelvrijgave |

| Asbestsoort (vezeltype) | Crocidoliet aanwezig |
| Toestand van het materiaal | Licht beschadigd, licht verweerd. Intacte calciumsilicaatplaat of materiaal met categorie 3-gebondenheid |

| Beschrijving | Glasal - deur |

- Zorg voor een veilig beheer. Vermijd het beschadigen van het asbestmateriaal. Controleer de toestand jaarlijks op wijzigingen.
- Voer bijkomende staalname(s) uit.

- Eenvoudige handelingen: mag via doe-het-zelf of door werknemer(s) met opleidingsattest eenvoudige handelingen  
KAN IN ZIJN GEHEEL WORDEN AFGEVOERD SAMEN MET DUER. MATERIAAL BEVOHCTEN, NODIGE PBM AANDOEN EN DAN AFVOEREN IN ASBESTAFVALZAKKEN.

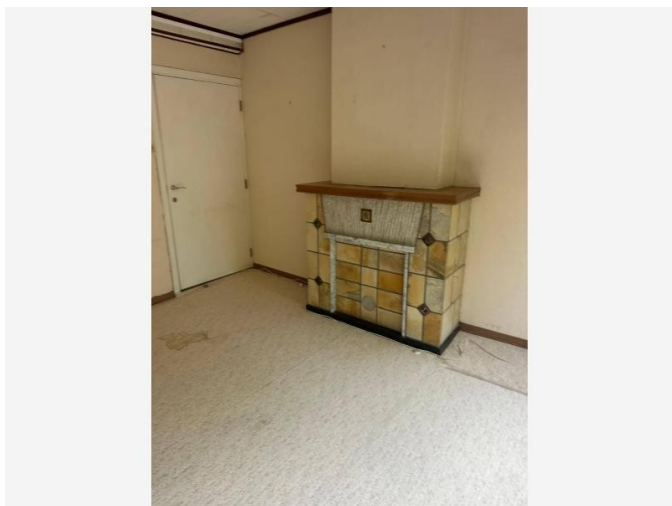
Situeringsfoto

**Reden:** Het te onderzoeken materiaal situeert zich hoger dan 3,50 m te rekenen vanaf een veilige ondergrond

**Uitleg van de asbestdeskundige:** Binnenkant van de schouw kan niet worden onderzocht wegens het feit dat dit zich op een afstand hoger dan 3,5m t.o.v. een vaste ondergrond bevindt. Verder is de schouw ook ingesloten.

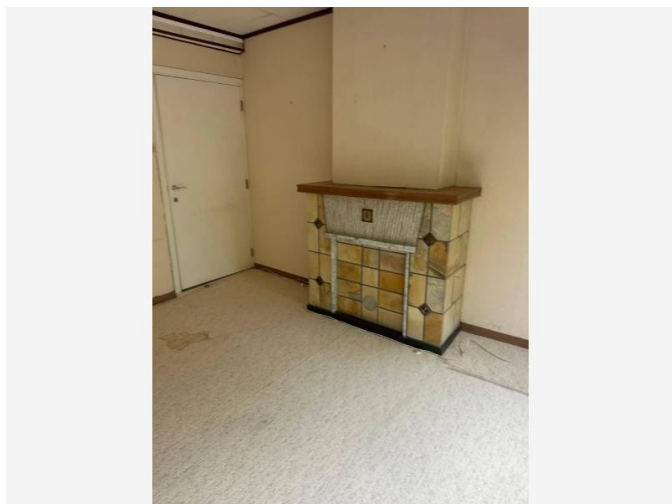
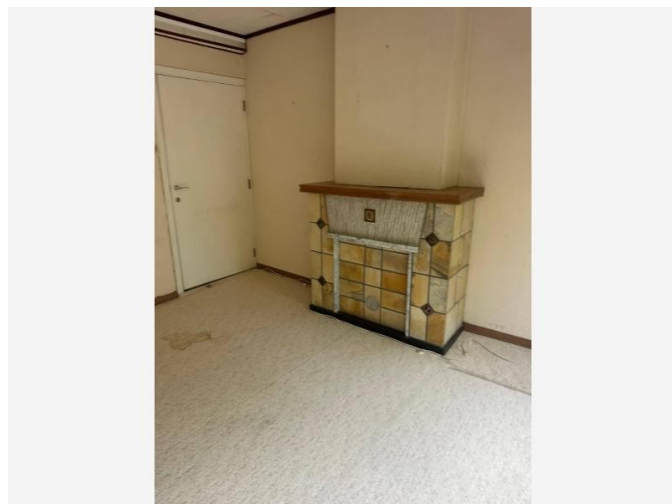
*Situeringfoto*

*Detailfoto*

ONDERLIGGENDE LAGEN NIET INSPECTEERBAAR. BIJ AFBRAAK HIEROP LETTEN OM BIJHORENDE VERWIJDERICHTECNIEKEN AL DAN NIET TOE TE PASSEN.

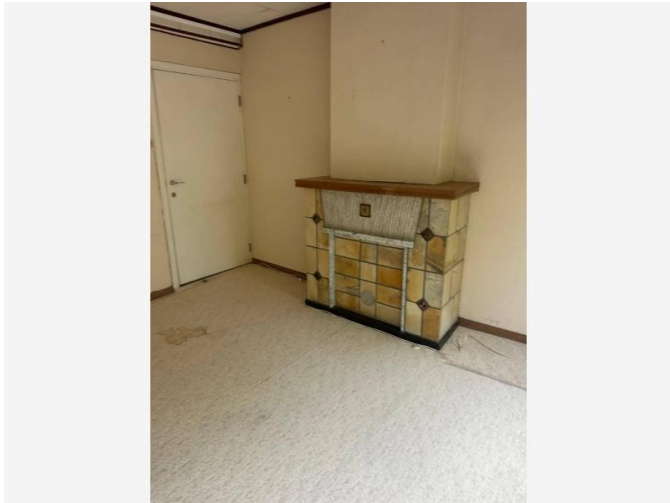
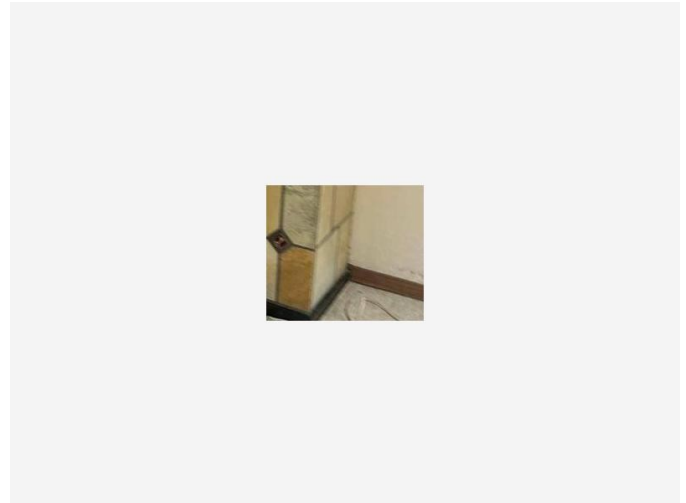
## Fiche 7: Pleisterwerk muur

Overzichtsfoto

Detailfoto

Geen asbest

| # | Type | Referentie | Resultaat |
|---|---|---|---|
| 7.1 | Mengmonster | MM01 Pleisterwerk muur | Geen asbest |

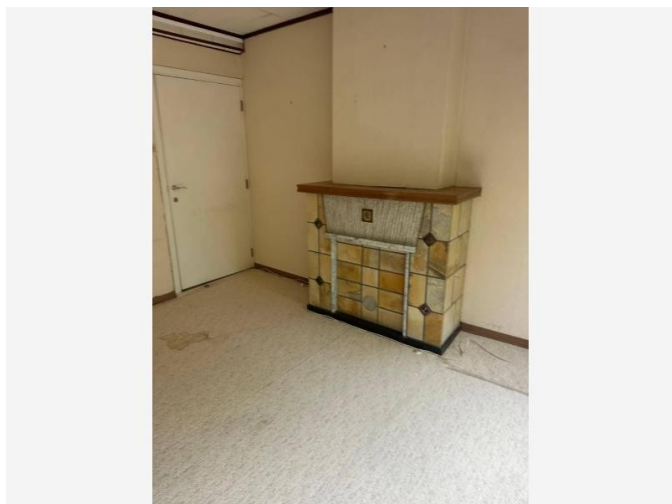
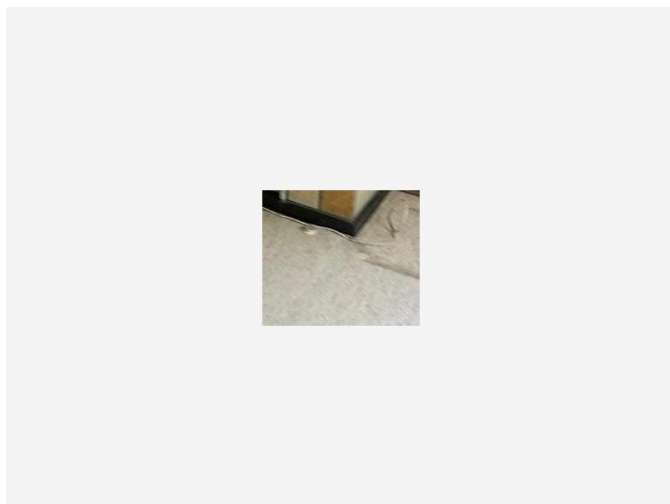
## Fiche 8: Vloerzeil

Overzichtsfoto

Detailfoto

Geen asbest

| # | Type | Referentie | Resultaat |
|---|---|---|---|
| 8.1 | Mengmonster | 1.3 VLOERZEIL | Geen asbest |

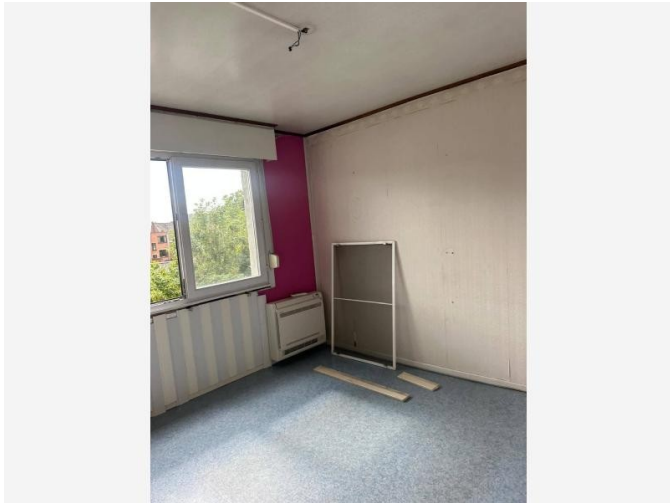
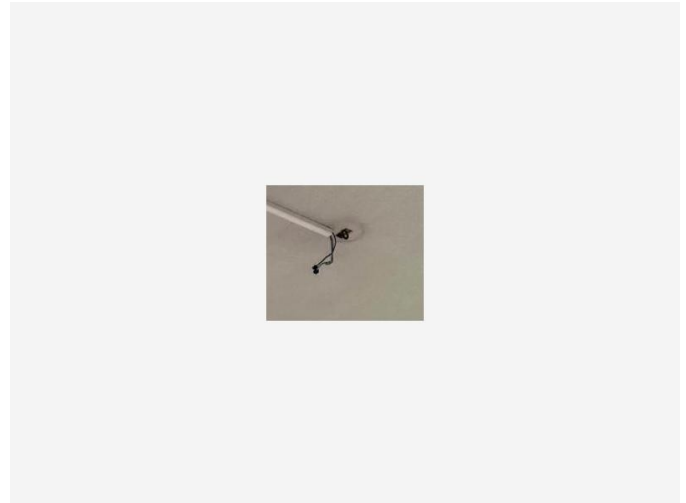
## Fiche 9: Pleisterwerk plafond

Overzichtsfoto

Detailfoto

Geen asbest
