# Asbestinventarisat attest

Neerheide 10, 9070 Destelbergen

Attestnummer : **20260720-000253.000**

Uitgegeven op : **20.07.2026**

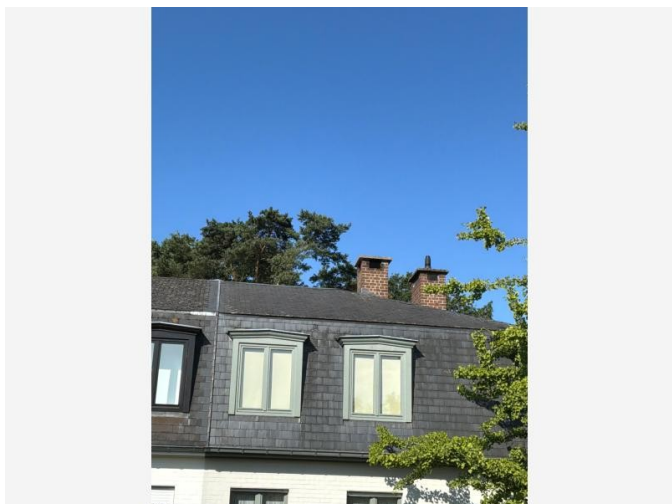
Situeringsfoto

### Tijdelijke beperking

**Reden:** Het te onderzoeken materiaal situeert zich hoger dan 3,50 m te rekenen vanaf een veilige ondergrond

**Uitleg van de asbestdeskundige:** De binnekant van de schouw is niet inspecteerbaar, aan de buitenkant van de schouw werd zichtbaar geen asbest aangetroffen. Bij werken in of aan de schouw extra aandacht besteden, hier kan zich mogelijks nog asbest schuilhouden. De inspecteur kon dit tijdens zijn bezoek niet vaststellen, daar deze handelingen onder een destructieve handeling zou vallen.

| (Asbest)materiaal | Rookgaskanaal |
| Karakterisatie | Asbest (verdacht) |

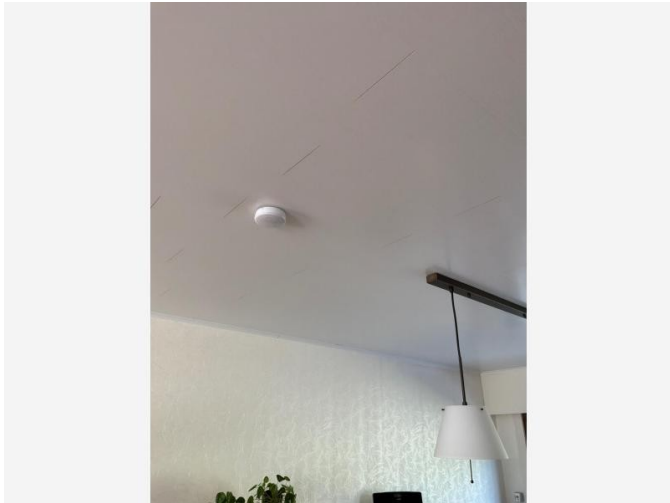
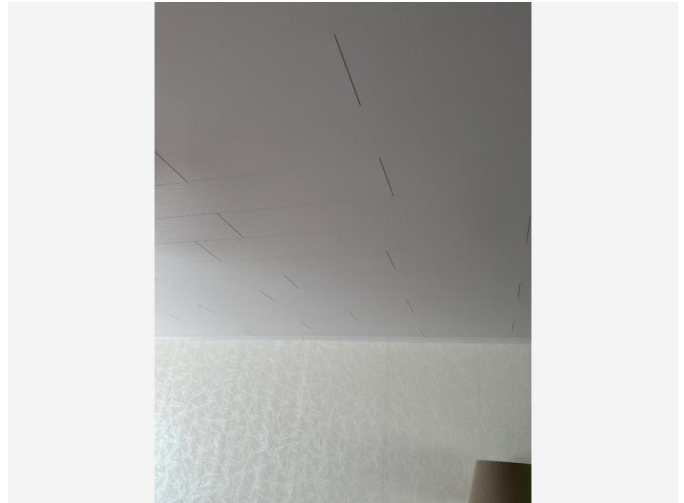
Dit type plafond is niet asbest verdacht. Er kan echter geen uitspraak gedaan worden over de achterligende delen. Hier kunnen zich mogelijk nog verdacht materialen bevinden.

| Basis voor advies | De asbestdeskundige beoordeelt het materiaal als niet-asbestverdacht. |

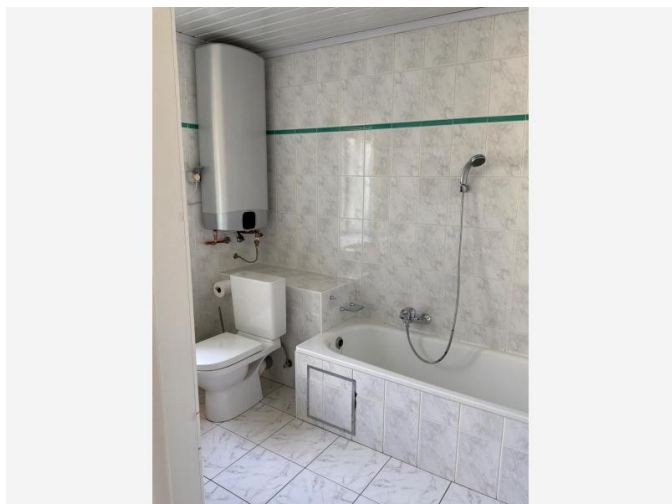
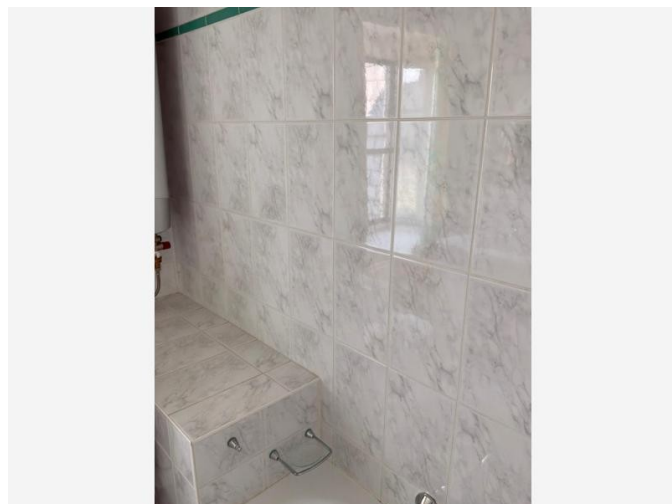
Mogelijk bevinden zich achter deze tegels verdachte lijmen. Bij werken aan de tegels is een aanvullend onderzoek aangewezen om de aard van de lijmen te bepalen.

| Basis voor advies | Beoordeling op basis van expertise, zonder een vaststelling door de asbestdeskundige. |

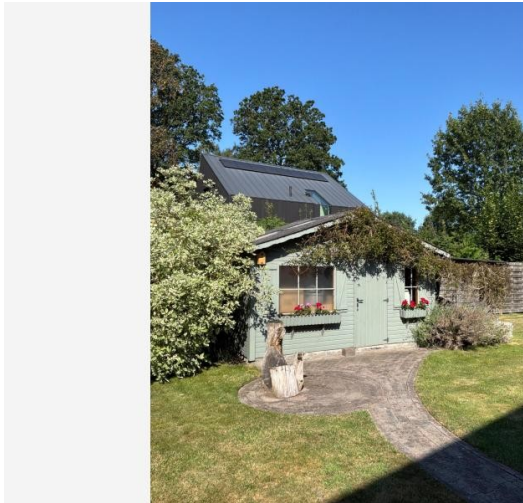
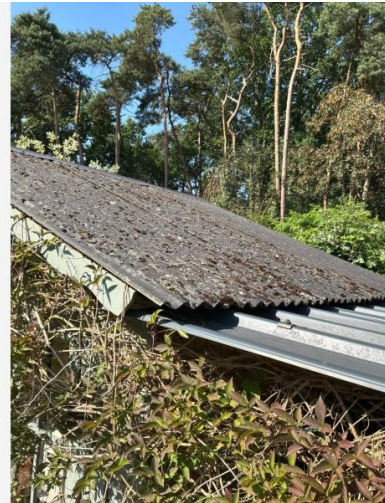
## Fiche 4: golfplaten dak

Geen asbest

| # | Type | Referentie | Resultaat |
|---|---|---|---|
| 4.1 | Puntmonster | Mm2 | Geen asbest |

| Beschrijving | golfplaten dak |
| Bindmiddel van materiaal | Cement |

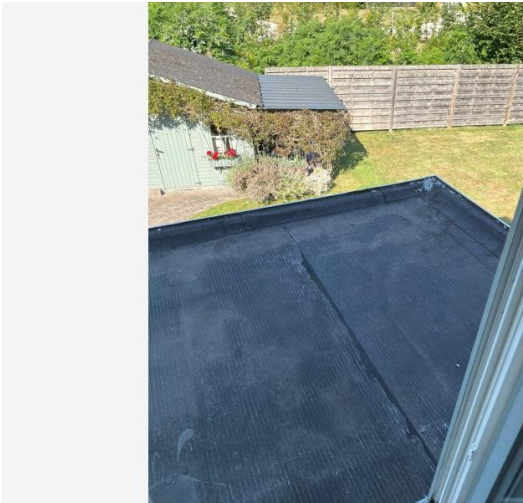
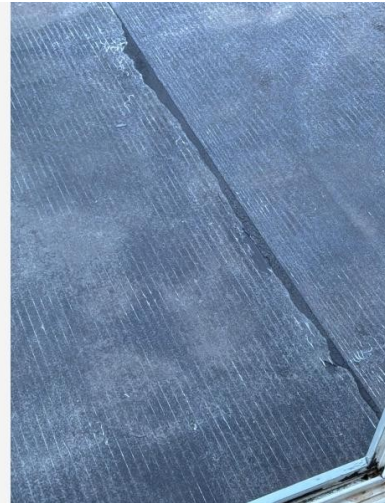
## Fiche 5: roofing dak

Geen asbest

| # | Type | Referentie | Resultaat |
|---|---|---|---|
| 5.1 | Puntmonster | Mm3 | Geen asbest |

| Opmerking | GESchatte heoveelheid. Er kan enkel een uitspraak gedaan worden over de bovenste laag. Mogelijks bevinden er zich nog enkele lagen onder de toplaag. |

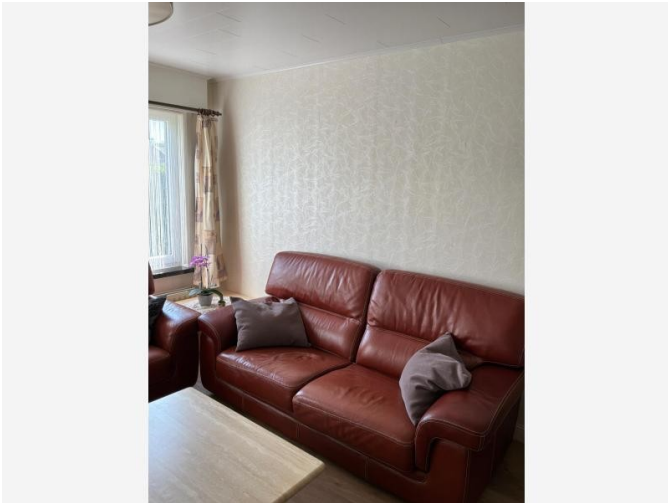
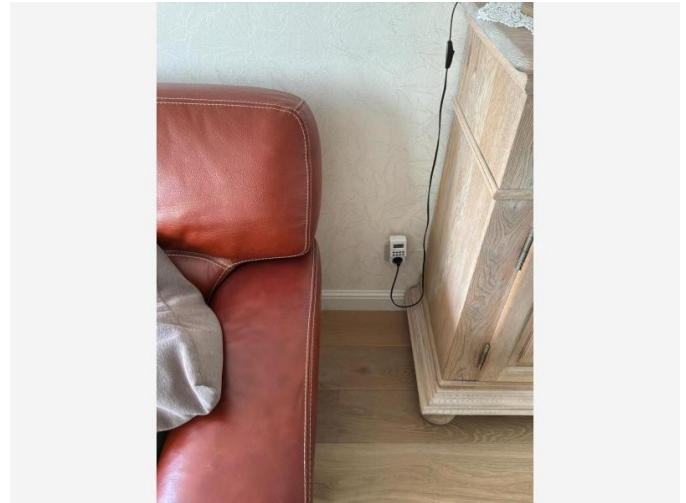
## Fiche 6: pleisterwerk wanden

Geen asbest

| # | Type | Referentie | Resultaat |
|---|---|---|---|
| 6.1 | Mengmonster | mm01 | Geen asbest |

| Opmerking | Geschatte hoeveelheid.<br>Monsters genomen conform IP2. Ruimtes niet aanwezig: |

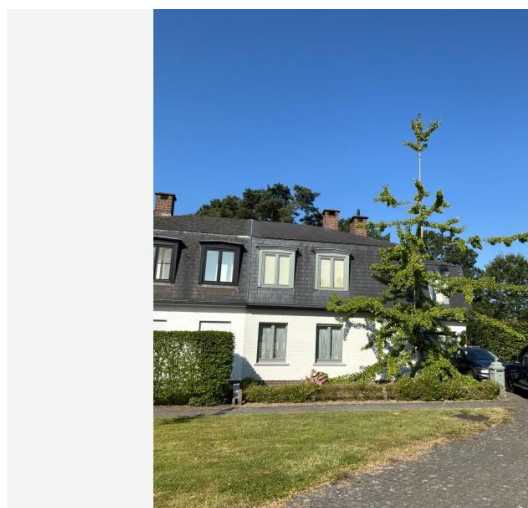
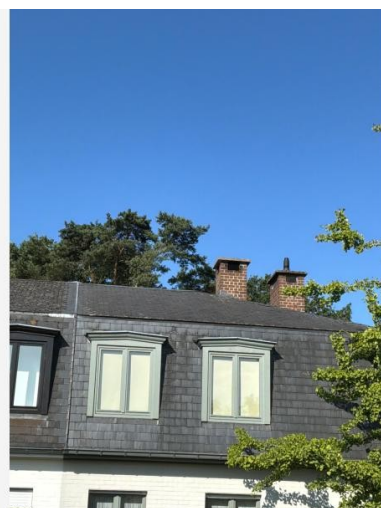
### Fiche 7: Dak type: niet asbest verdacht

| Beschrijving | Notitie | Terug te vinden op plannen |
|---|---|---|
| Fiche 7: Dak type: niet asbest verdacht | Dit dak type is niet asbest verdacht. | Plan 1.3: Snede |

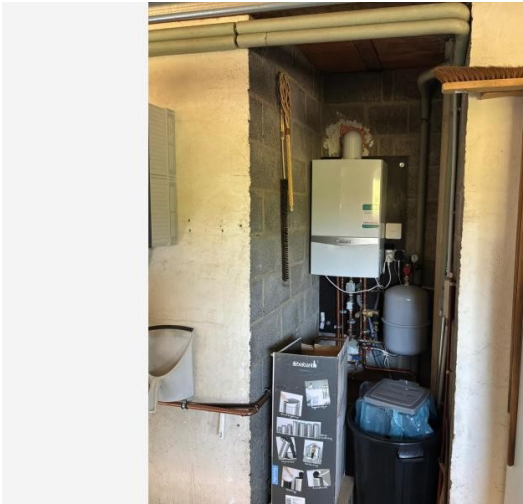
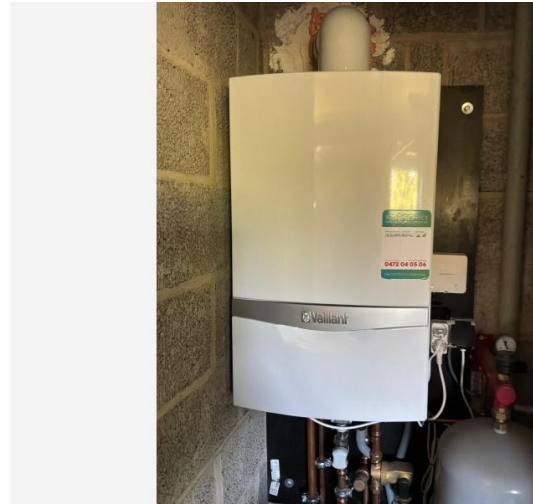
## Fiche 8: Ketel: Geen asbest verdachte pakkingen waarneembaar

| Beschrijving | Notitie | Terug te vinden op plannen |
|---|---|---|
| Fiche 8: Ketel: Geen asbest verdachte pakkingen waarneembaar | Aan de ketel zijn geen asbest verdachte pakkingen waar te nemen. Indien de ketel een bouwjaar van voor 2001 heeft kunnen er zich mogelijks binnen in de ketel nog asbest verdachte pakkingen bevinden. | Plan 1.1: Gvl |

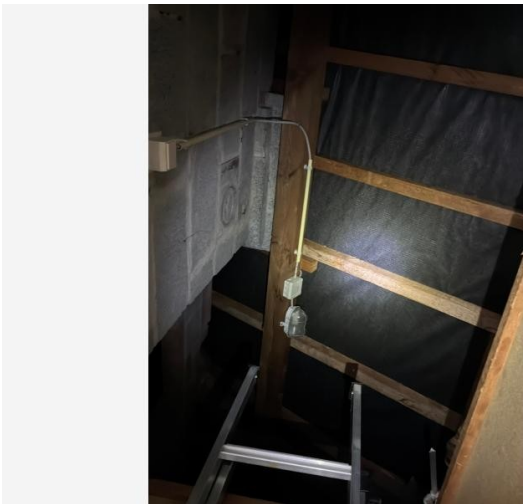
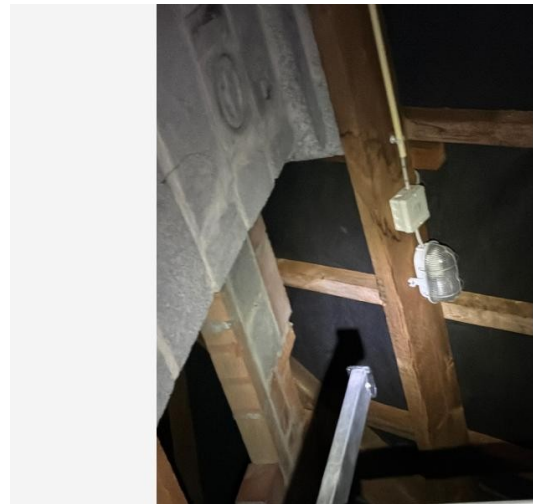
## Fiche 9: Onderdak type: niet asbest verdacht

| Beschrijving | Notitie | Terug te vinden op plannen |
|---|---|---|
| Fiche 9: Onderdak type: niet asbest verdacht | Dit onderdak type is niet asbest verdacht. (Deze zijn steekproefsgewijs vastgesteld en kunnen, indien de vastelling dit niet toeliet, geen uitspraak doen over het volledige onderdak. ) | Plan 1.3: Snede |

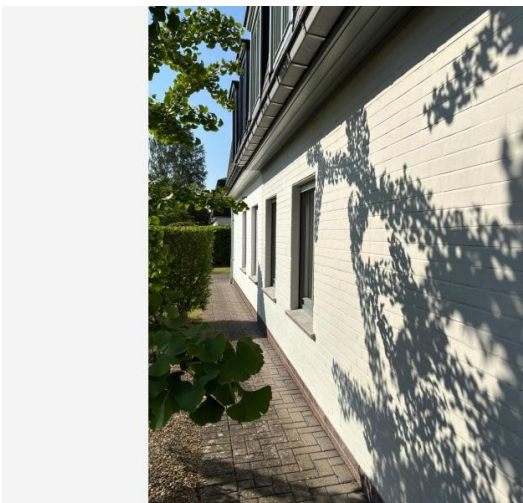
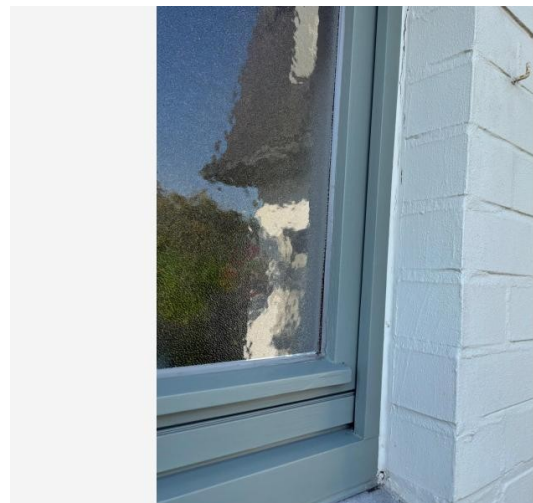
## Fiche 10: mastiek type: niet asbest verdacht

| Beschrijving | Notitie | Terug te vinden op plannen |
|---|---|---|
| Fiche 10: mastiek type: niet asbest verdacht | Aanwezig in alle ramen, buiten de andere aangeduide types.<br><br>Dit type mastiek is niet asbest verdacht | - |

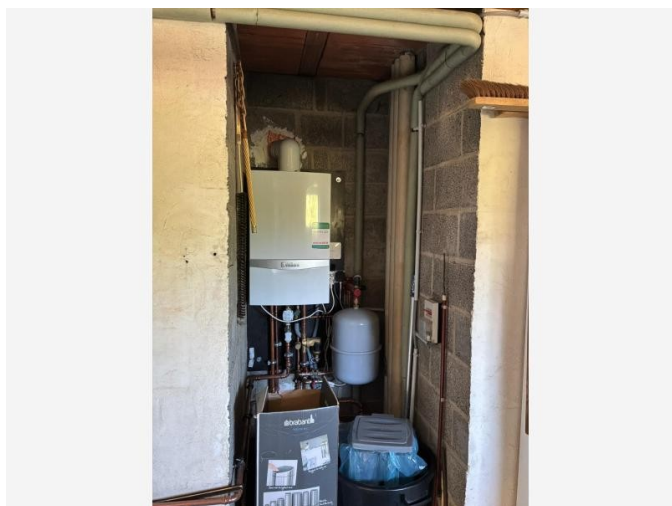
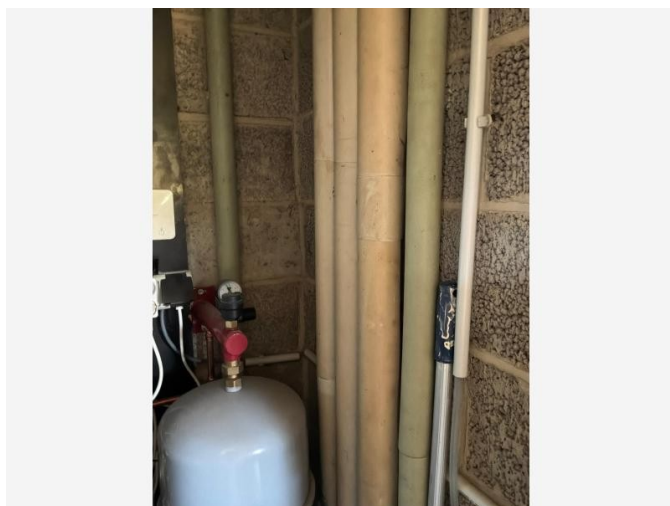
### Fiche 12: buisisolatie verwarmingsbuizen: niet asbestverdacht

| Beschrijving | Notitie | Terug te vinden op plannen |
|---|---|---|
| Fiche 12: buisisolatie verwarmingsbuizen: niet asbestverdacht | Deze toepassing is niet asbest verdacht. | Plan 1.1: Gvl |
