# Asbestinventarisat attest

Albertstraat 27, 8370 Blankenberge

Attestnummer : 20251218-000160.000

Uitgegeven op : 18.12.2025

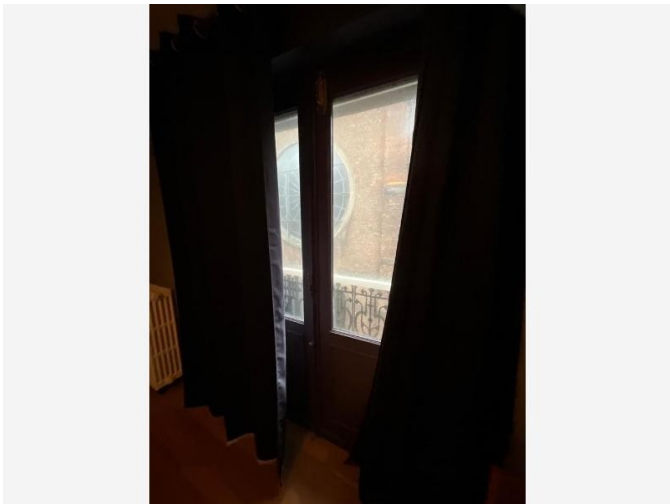
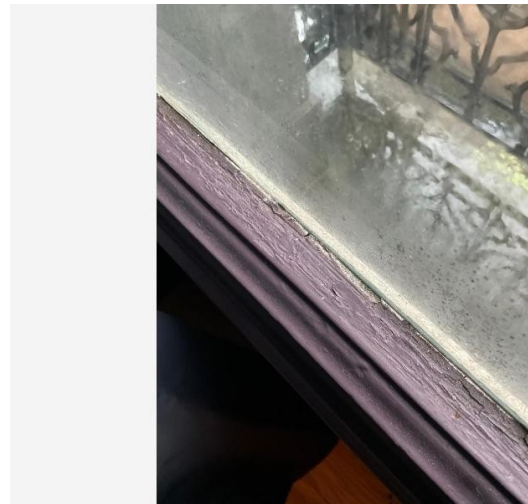
| Eindbeoordeling materiaalisico | Laag materiaalisico en/of verlaagde kans op vezelvrijgave |

| Asbestsoort (vezeltype) | Amfibool aanwezig, uitgezonderd crocidoliet |
| Toestand van het materiaal | Licht beschadigd, licht verweerd. Intact calciumsilicaatmateriaal of categorie III 'gebondenheid' |

| Beschrijving | Mastiek ramen (in schrijnwerk) |
| Opmerking | Risico op glasbreuk is te groot om mastiek tussen de ramen & de kozijnen te verwijderen. |

Zorgvuldig beheren

- Zorg voor een veilig beheer. Vermijd het beschadigen van het asbestmateriaal. Controleer de toestand jaarlijks op wijzigingen.
- Voer bijkomende staalname(s) uit.

- Eenvoudige handelingen: mag via doe-het-zelf of door werknemer(s) met opleidingsattest eenvoudige handelingen  
De ramen/deuren kunnen in zijn geheel worden verwijderd.

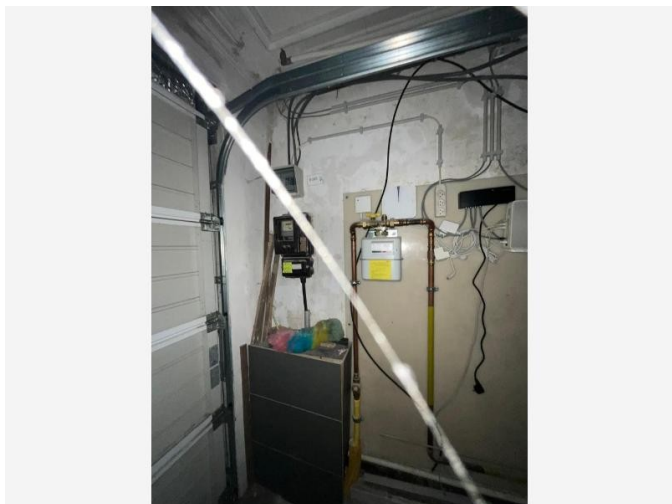
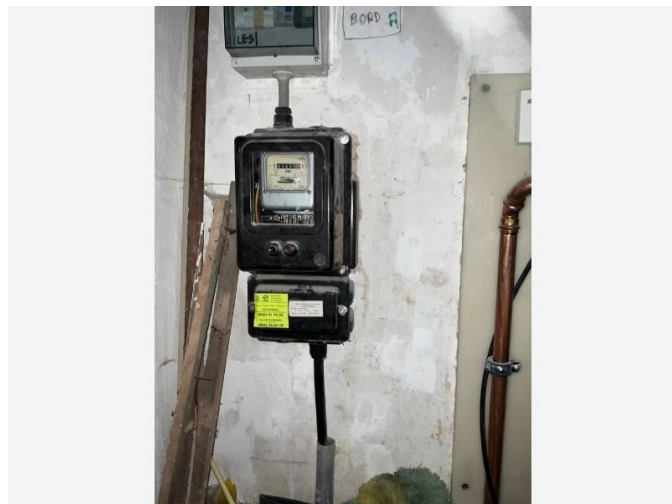
| Eindbeoordeling materiaalisico | Laag materiaalisico en/of verlaagde kans op vezelvrijgave |

| Asbestsoort (vezeltype) | Crocidoliet aanwezig |
| Toestand van het materiaal | Onbeschadigd, niet verweerd |

| Beschrijving | Bakeliet teller & zekering |

Zorgvuldig beheren

- Zorg voor een veilig beheer. Vermijd het beschadigen van het asbestmateriaal. Controleer de toestand jaarlijks op wijzigingen.
- Voer bijkomende staalname(s) uit.

- Eenvoudige handelingen: mag via doe-het-zelf of door werknemer(s) met opleidingsattest eenvoudige handelingen  
De toepassingen kunnen worden losgeschroefd en in zijn geheel worden verwijderd. Laten vervangen door de bevoegde instanties.

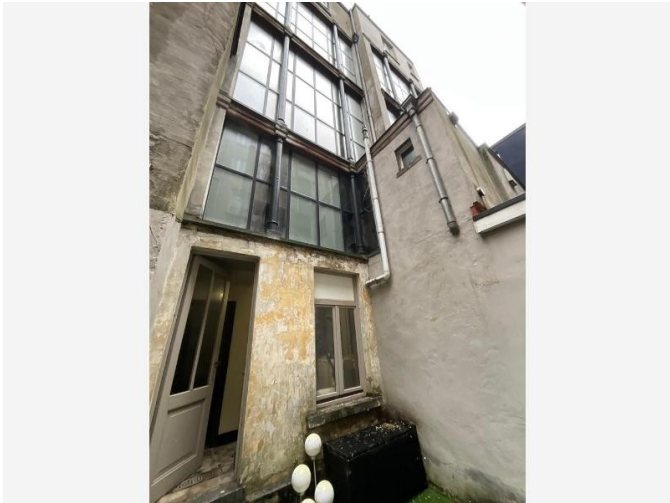
Situeringsfoto

**Reden:** Het te onderzoeken materiaal situeert zich hoger dan 3,50 m te rekenen vanaf een veilige ondergrond

**Uitleg van de asbestdeskundige:** Het plat dak bevindt zich op meer dan 3,5m hoogte & er is langs de binnenzijde geen toegangsweg voorzien.

| (Asbest)materiaal | Dak- en gevelbekleding - Roofing |

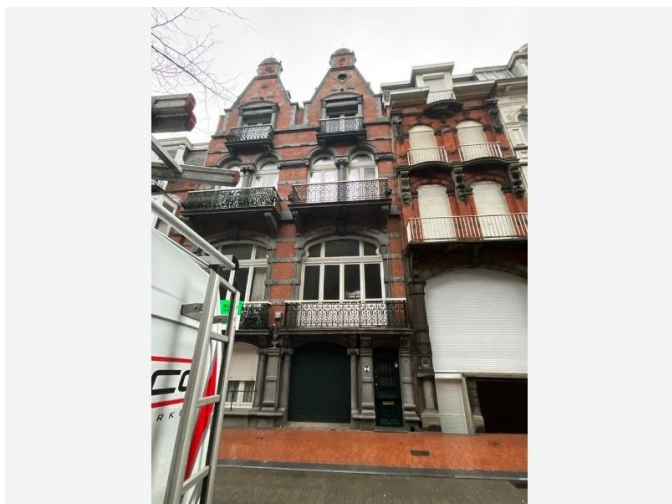
Situeringsfoto

**Reden:** Het te onderzoeken materiaal situeert zich hoger dan 3,50 m te rekenen vanaf een veilige ondergrond

**Uitleg van de asbestdeskundige:** Het dak bevindt zich op meer dan 3,5m hoogte en is langs de binnenzijde stootvast afgewerkt.

Controle via dakraam/opheffen pannen was niet mogelijk.

| (Asbest)materiaal | Plaat, paneel, tablet - Type Menuiserie |

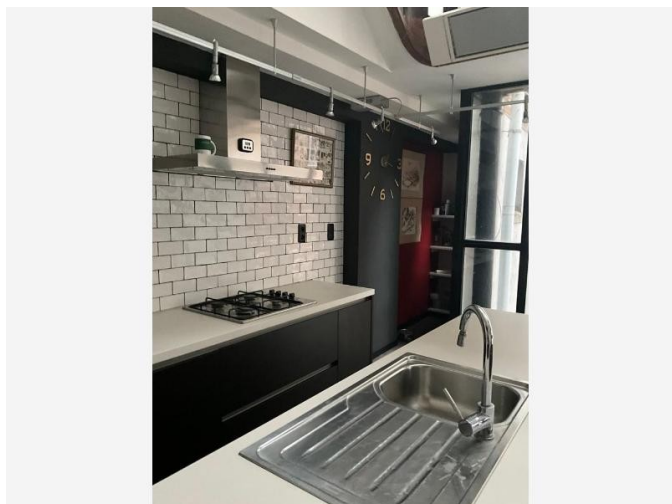
Situeringsfoto

Wandtegels werden in het verleden vaak met een asbesthoudende lijm geplaatst.

Tijdens een niet-destructief onderzoek kan de lijm laag niet geïnspecteerd worden.

Bij werken nakijken & eventueel bijkomende monsternamen uitvoeren.

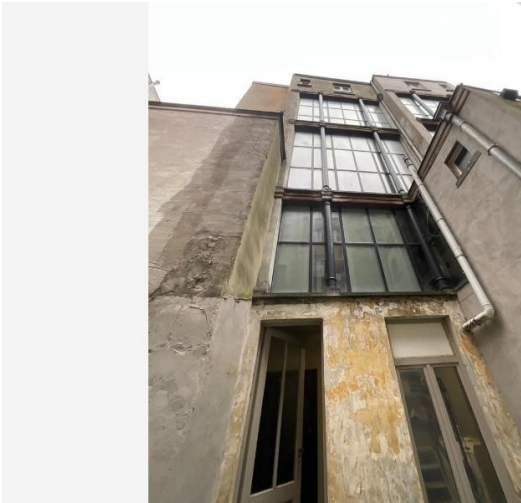
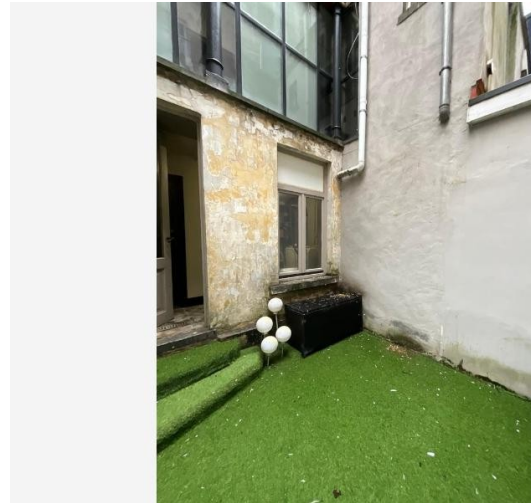
## Fiche 7: Crepi

Geen asbest

| # | Type | Referentie | Resultaat |
|---|---|---|---|
| 7.1 | Mengmonster | MM07 | Geen asbest |

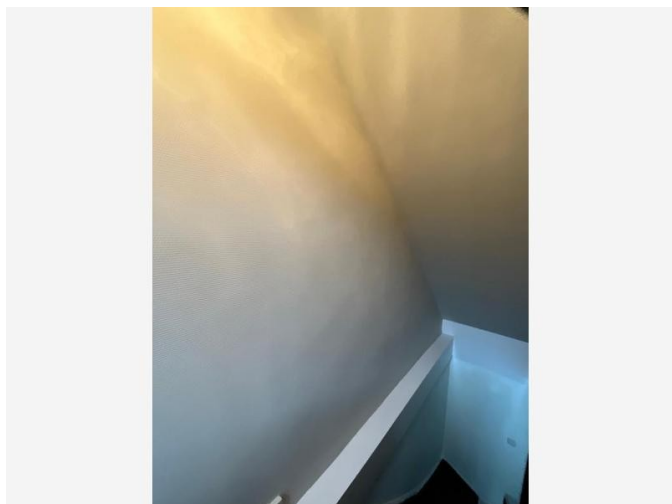
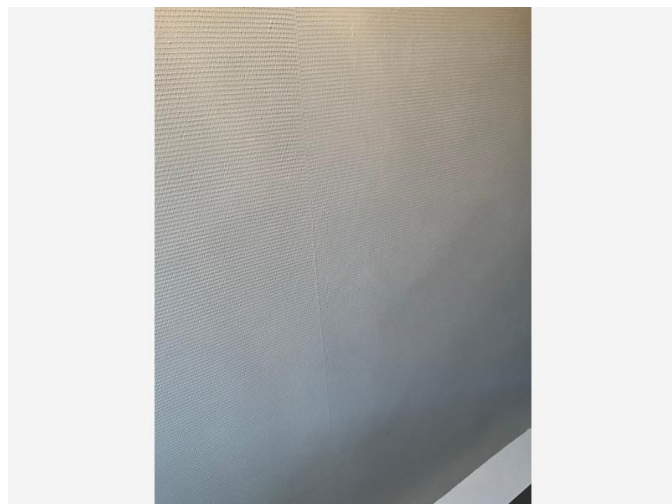
## Fiche 8: Pleisterwerk wanden

Geen asbest
