# Asbestinventarisatattest

Kanarieberg 14, 9600 Ronse

Attestnummer : 20260711-000084.000

Uitgegeven op : 11.07.2026

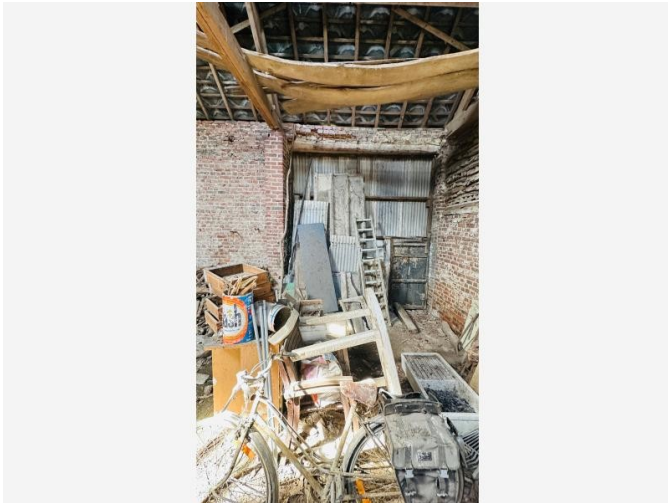
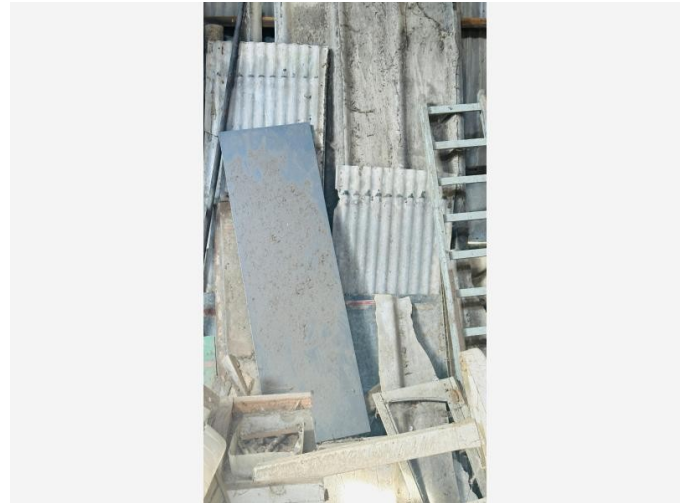
| Beschrijving | Rest leien en golfplaten |
| Type afvalstof | Betreft stock-voorraad of gedemonteerde asbestmaterialen |
| Asbestmaterialen | <ul style="list-style-type: none"><li>Dak- en gevelbekleding - Lei, shingle</li></ul> |
| Hoeveelheid (gewicht - aantal) | <ul style="list-style-type: none"><li>100,00 kg - 1 stuk</li></ul> |

**Dringend verwijderen**

- Verwijder het asbestafval.
- Voer bijkomende staalname(s) uit.

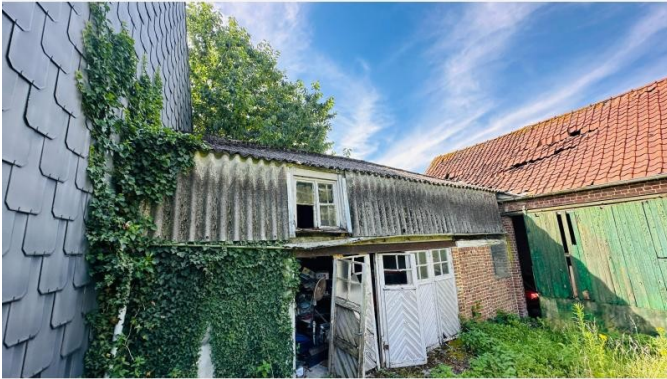
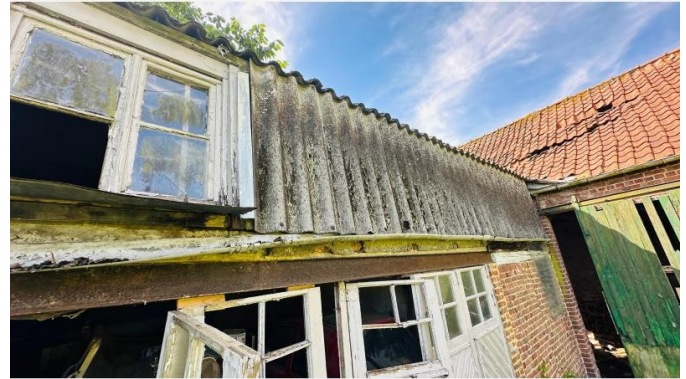
| Eindbeoordeling materiaalrisico | Hoog materiaalrisico en/of hoge kans op vezelvrijgave |

| Asbestsoort (vezeltype) | Crocidoliet aanwezig |
| Toestand van het materiaal | Matig beschadigd, matig verweerd |

| Beschrijving | Golfplaten daken |
| Hoeveelheid (oppervlakte - aantal) | • 75,00 m <sup>2</sup> - 1 stuk |

**Dringend verwijderen**

- Verwijder dit asbestmateriaal zo snel mogelijk. Volg de toestand goed op.
- Hemelwater dat afspoelt van asbestcement daken of gevels kan asbestdeeltjes bevatten. Gebruik het enkel voor gesloten circuits (bv. spoelen toiletten). Reinig na het vervangen van het dak of de gevel de dakgoten en regenwaterput of -ton om asbesthoudend sediment of slib te verwijderen
- Voer bijkomende staalname(s) uit.

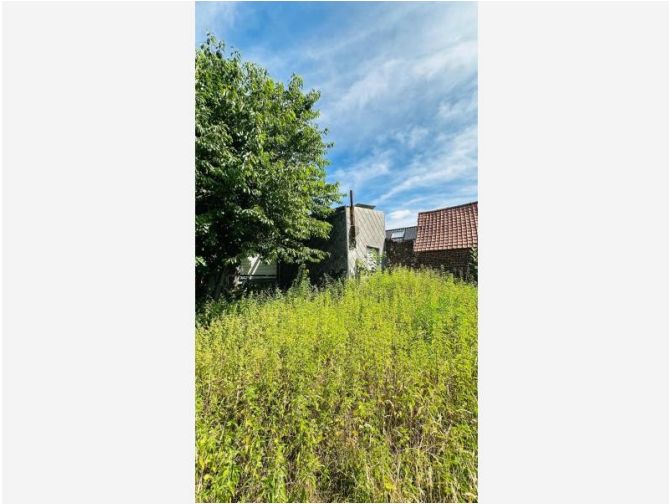
## Fiche 8: Geen volledige inspectie mogelijk door overwoekerende vegetatie

Beperking

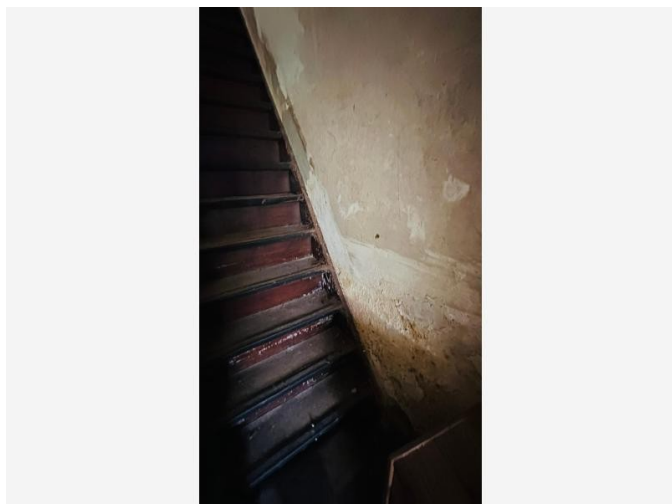
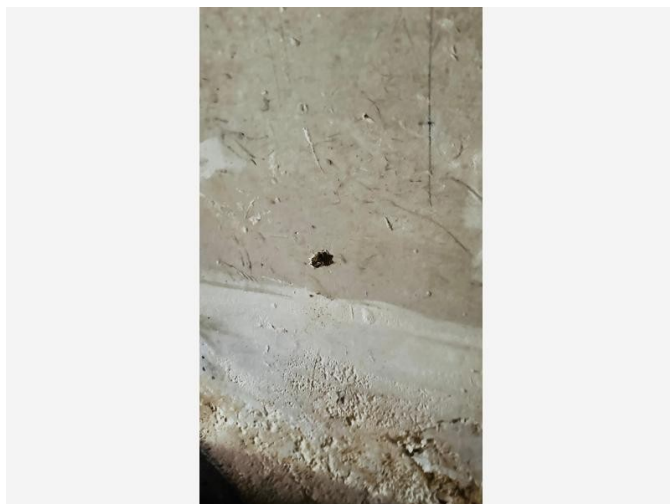
## Fiche 11: Pleister muren

Geen asbest

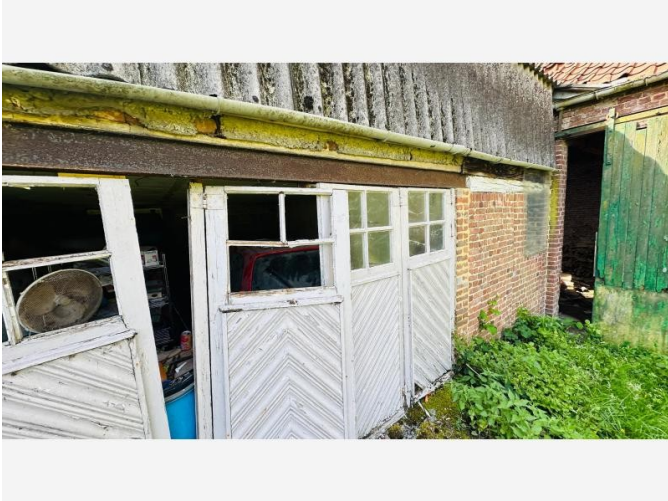
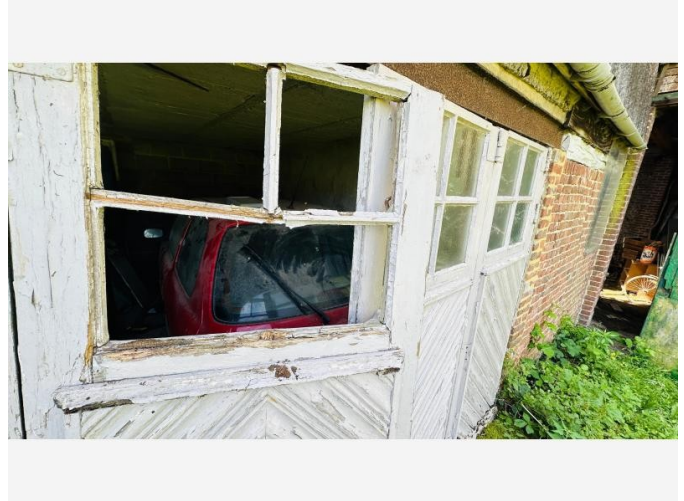
## Fiche 12: Mastiek ramen/glas

Geen asbest

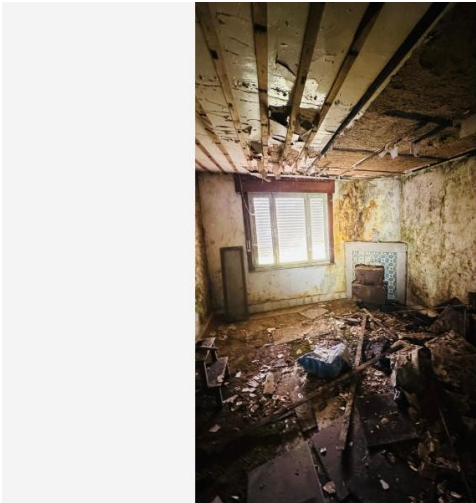
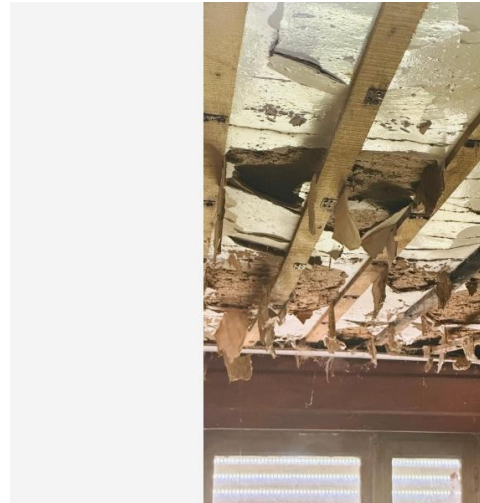
## Fiche 13: Pleister plafonds

Geen asbest

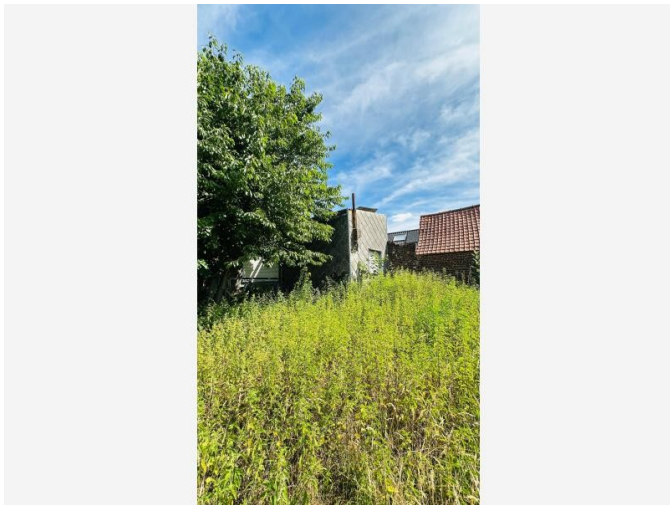
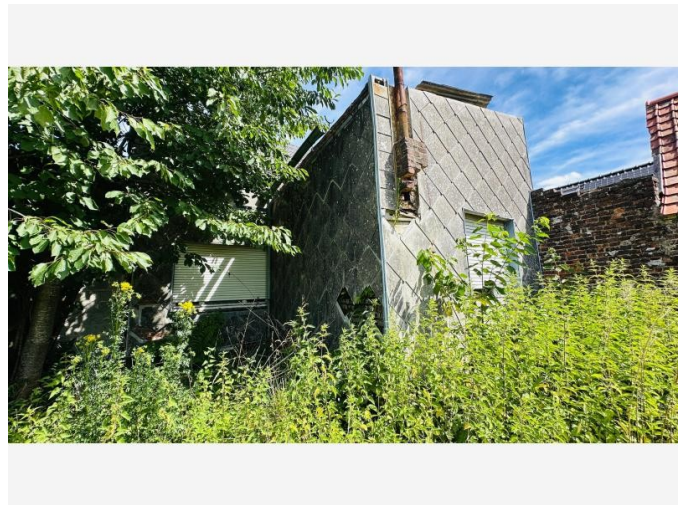
### Fiche 15: Materialen rookgaskanalen

| Beschrijving | Notitie | Terug te vinden op plannen |
|---|---|---|
| Fiche 15: Materialen rookgaskanalen | Visueel werden geen asbestverdachte rookgaskanalen vastgesteld . | - |

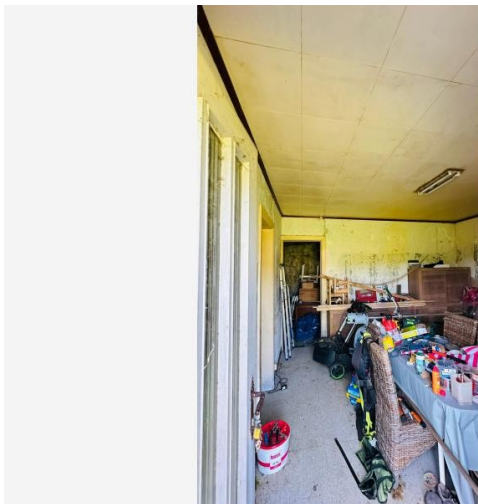
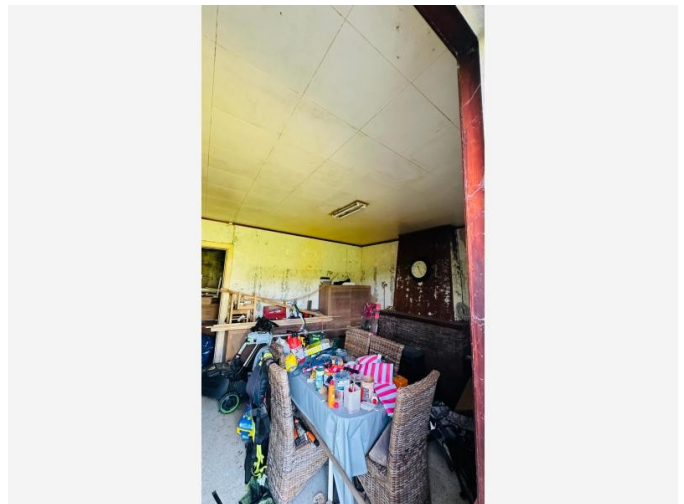
### Fiche 16: Geen pleister plafonds

| Beschrijving | Notitie | Terug te vinden op plannen |
|---|---|---|
| Fiche 16: Geen pleister plafonds | De verlaagde plafonds werden afgewerkt met een plamuur en/of verlaag, gipskartonplaten , hout , kunststof of andere panelen .Onderliggende lagen niet gekend . | Plan 1.6: Verdieping +1 |
