# Asbestinventarisatetest

Robrecht van Vlaanderenlaan 12, 8200 Brugge

Attestnummer : 20260311-000306.000

**Asbestveilig** (maar niet asbestvrij)

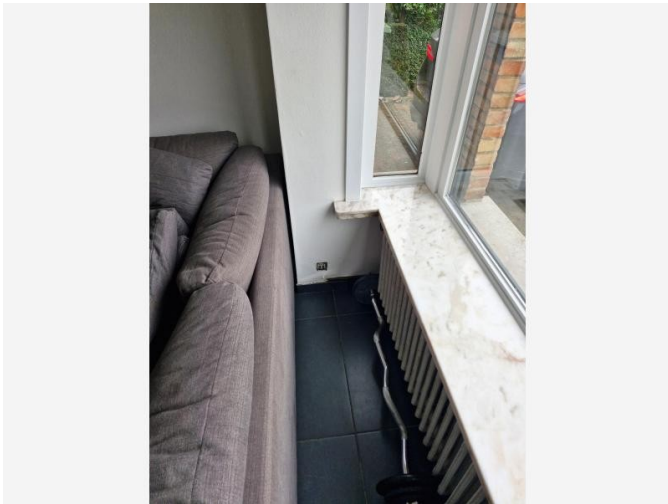
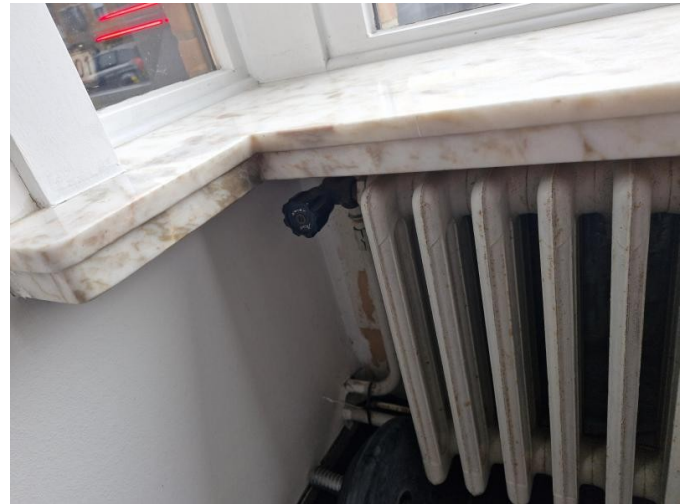
# Fiche 1: radiatorknop - lichtschakelaars - stopcontacten

Het asbestmateriaal valt onder de mijlpaal van 2040.

| Eindbeoordeling materiaalrisico | Laag materiaalrisico en/of verlaagde kans op vezelvrijgave |

| Asbestsoort (vezeltype) | Crocidoliet aanwezig |
| Toestand van het materiaal | Onbeschadigd, niet verweerd |

| Asbestmateriaal | Plaat, paneel, tablet - Type Bakeliet |

- Zorg voor een veilig beheer. Vermijd het beschadigen van het asbestmateriaal. Controleer de toestand jaarlijks op wijzigingen.

- Eenvoudige handelingen: mag via doe-het-zelf of door werknemer(s) met opleidingsattest eenvoudige handelingen
  - Veilig verpakken: Het materiaal wordt voorzichtig verwijderd, niet gebroken, en verpakt in speciale, afgesloten zakken met asbestkenmerk op voor veilige afvoer.
  - Persoonlijke bescherming: Gebruik een halfgelaatsmasker (FFP3), een beschermende wegwerpoverall, handschoenen, en afspoelbare schoenen.
  - Voorkom stof: Bevochtig of fixeermiddel het materiaal vooraf om stofvorming te voorkomen. Gebruik alleen handwerktuigen en geen schuur- of slijpmachines.

- Voorzichtig demonteren en verpakken: Verwijder onderdelen één voor een met de hand. Verpak het asbesthoudende materiaal in speciale voor geschikte asbestzakken.

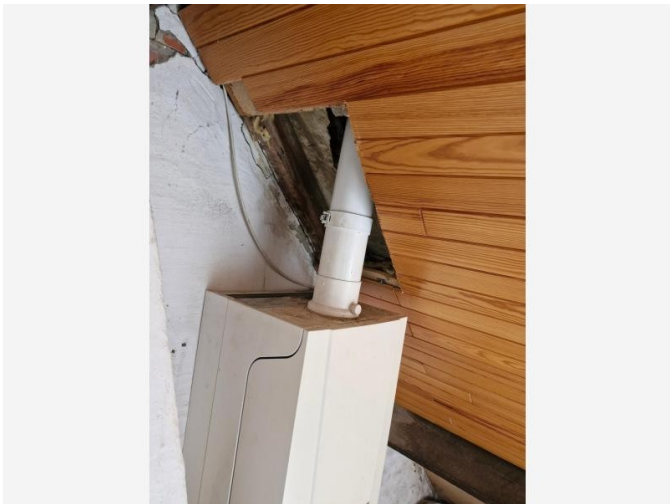
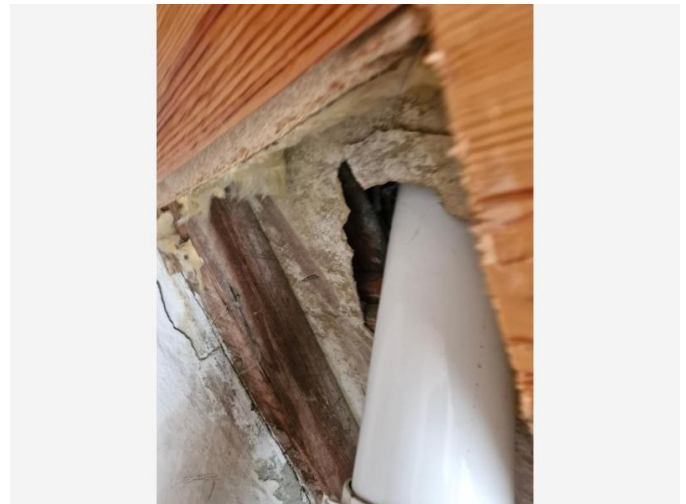
Het asbestmateriaal valt onder de mijlpaal van 2040.

| Eindbeoordeling materiaalrisico | Zeer laag materiaalrisico en/of zeer lage kans op vezelvrijgave |

| Asbestsoort (vezeltype) | Alleen chrysotiel aanwezig |
| Toestand van het materiaal | Onbeschadigd, niet verweerd |

| # | Type | Referentie | Resultaat |
|---|---|---|---|
| 2.1 | Puntmonster | MM3 | Chrysotiel |

| Beschrijving | Onderdak (zadeldak) |

- Zorg voor een veilig beheer. Vermijd het beschadigen van het asbestmateriaal. Controleer de toestand jaarlijks op wijzigingen.

- Eenvoudige handelingen: mag via doe-het-zelf of door werknemer(s) met opleidingsattest eenvoudige handelingen  
Tijdens de verwijdering
  - Asbest intact houden: De cementplaten mogen niet worden gebroken of beschadigd. De verwijdering gebeurt handmatig, zonder te zagen, breken of slijpen, om vezelvrijzetting te voorkomen.
  - Waterverneveling: Waternevel kan worden gebruikt om de verspreiding van vezels te beperken.
  - PBM's : Beschermende kleding, handschoenen en halfgelaatsmasker (FFP3).
  - Reinigen: Werkmateriaal, ladders en de onderliggende balken moeten na de werkzaamheden worden schoongemaakt met vochtige, wegwerpbare doeken.

- Afval verpakken: Al het asbestafval moet dubbel worden verpakt in speciale asbestzakken.
- Afvoeren: Het dubbel verpakte afval moet veilig worden afgevoerd naar een containerpark of opgehaald worden door een gespecialiseerde ophaler.
- Opkuisen en douchen: Alle gebruikte doeken, de beschermende kleding en de verpakkingsmaterialen moeten samen met het asbestafval worden verwerkt. Na het verwijderen van de beschermende kleding moet er onmiddellijk worden gedoucht.

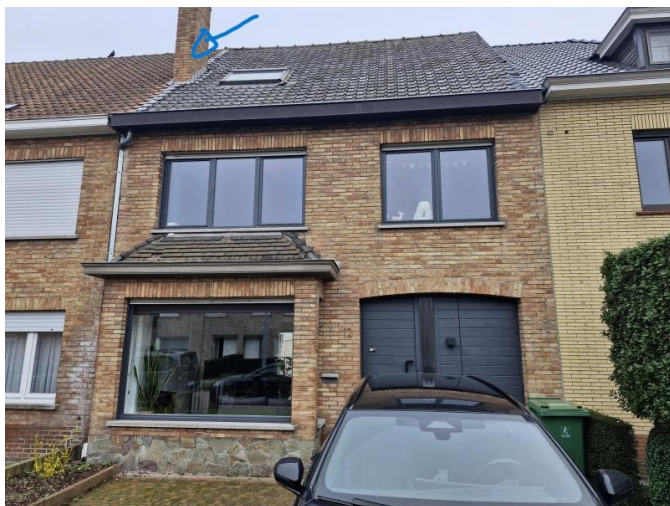
**Reden:** Het onderzoek kan niet uitgevoerd worden binnen de bepalingen van de Welzijnswet

**Uitleg van de asbestdeskundige:** Onmogelijk om de afvoerbuizen te zien, enkel door destructief werk kan dit bezichtigd worden.

De afvoerbuizen kunnen asbesthoudend zijn.

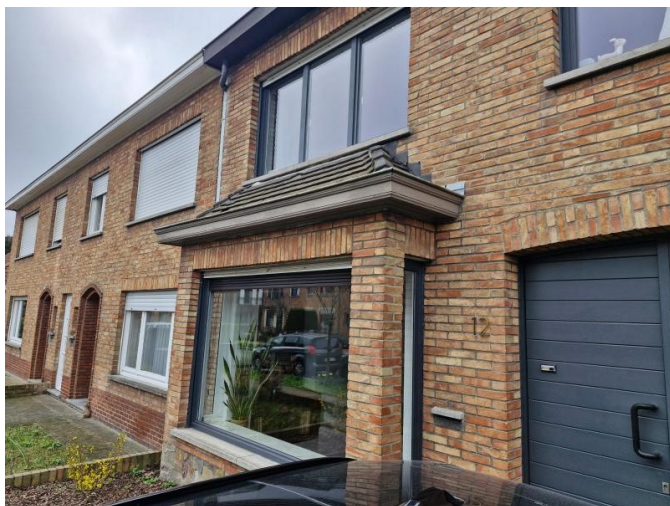
**Reden:** Er is geen volledige risicobeoordeling mogelijk

**Uitleg van de asbestdeskundige:** De pannen zitten gekneld aan mekaar vast.

Hierdoor is het onmogelijk om het onderdak te zien, dit enkel door een pannen te breken. ( destructief werk)

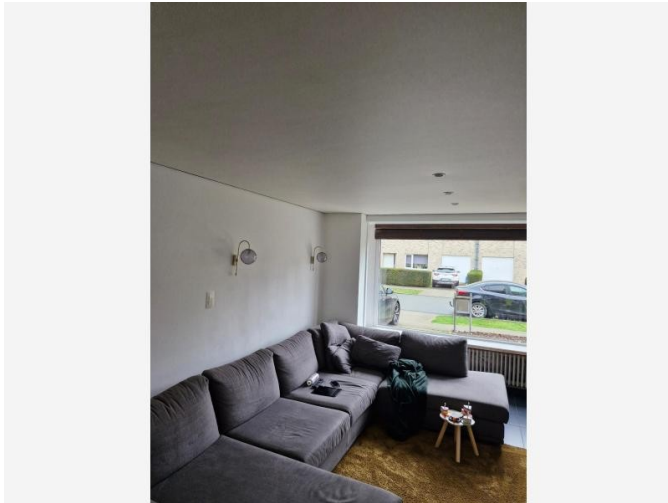
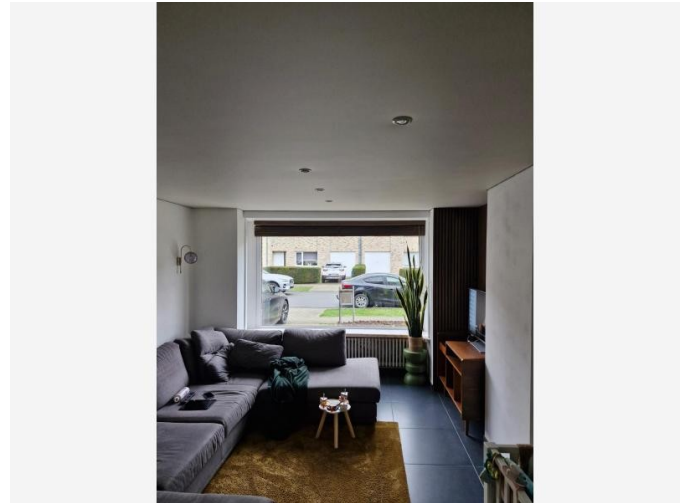
De valse plafonds zijn niet asbestverdacht.

Het mogelijk achterliggend pleisterwerk kan wel asbesthoudend zijn. ( dit kan niet bemonsterd worden, zonder destructief werk)

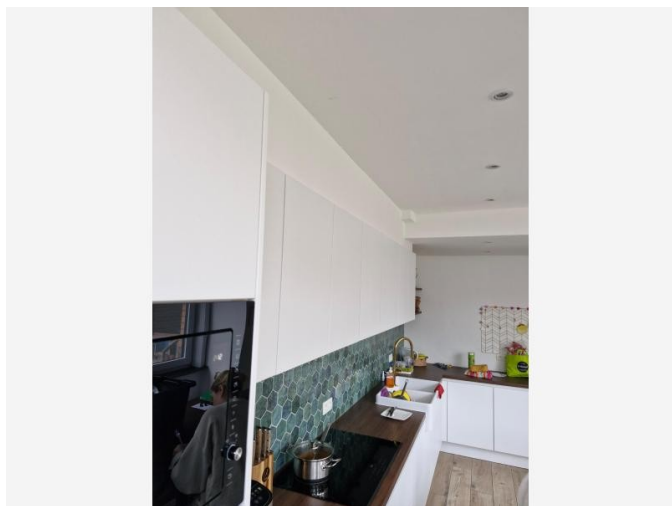
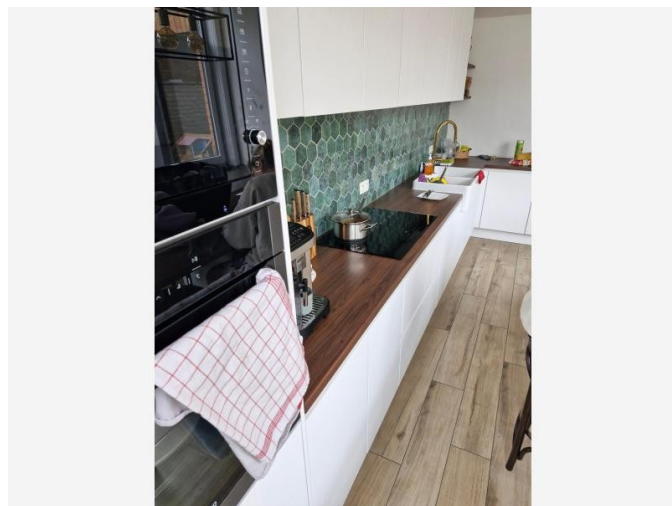
De keuken is volledig vernieuwd in 2021.

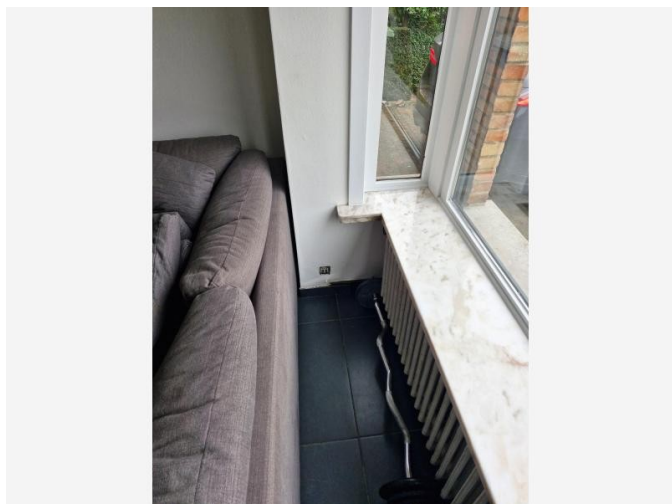
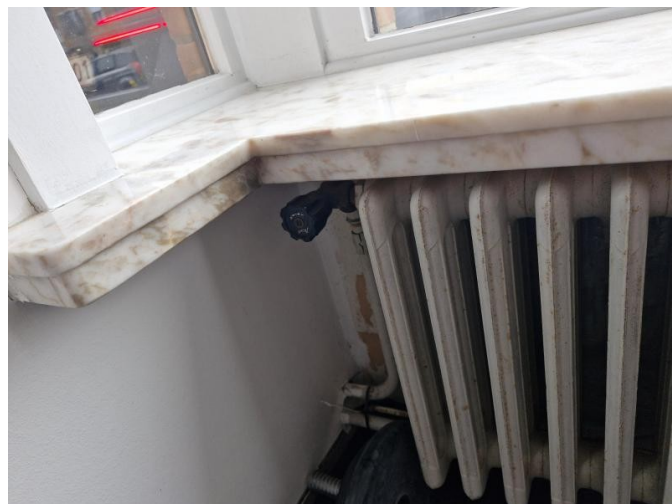
Het verwarmingselement kan asbesthoudend materialen bevatten binnenin de behuizing. ( Koorden, dichtingen, ... )

Hou rekening met PBM bij verwijdering.

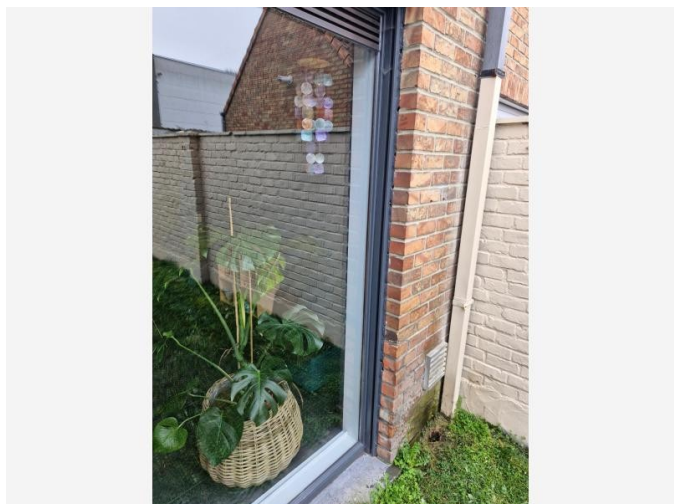
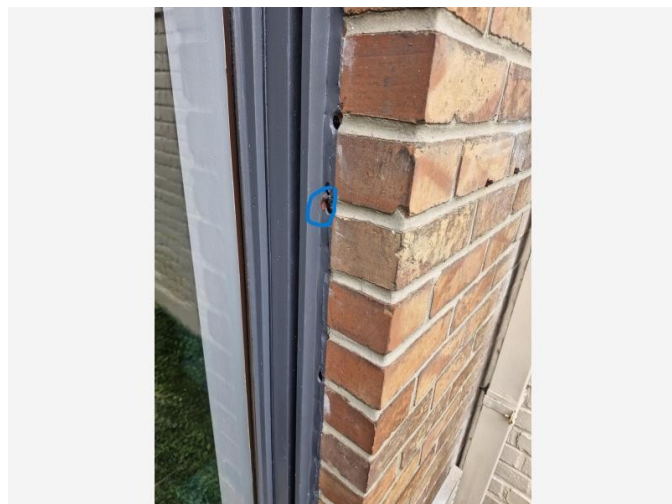
## Fiche 9: mastiek (ramen)

Geen asbest

| # | Type | Referentie | Resultaat |
|---|---|---|---|
| 9.1 | Puntmonster | MM5 | Geen asbest |

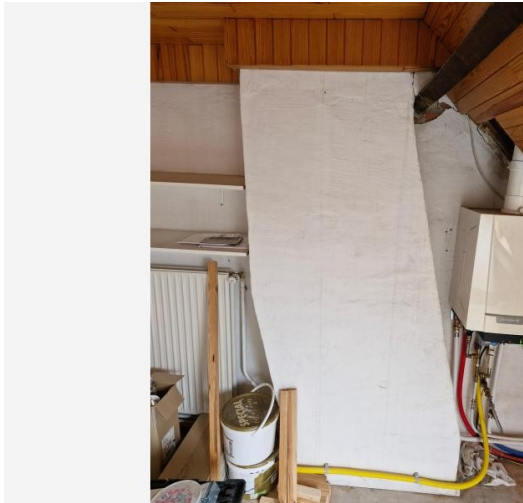
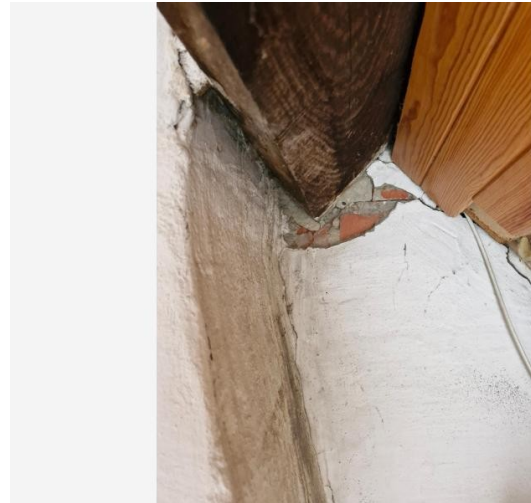
## Fiche 10: cementering (muren)

Geen asbest

| # | Type | Referentie | Resultaat |
|---|---|---|---|
| 10.1 | Mengmonster | MM4 | Geen asbest |

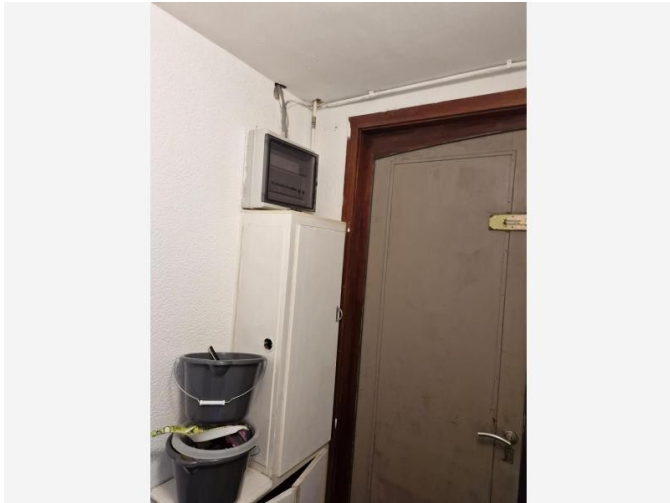
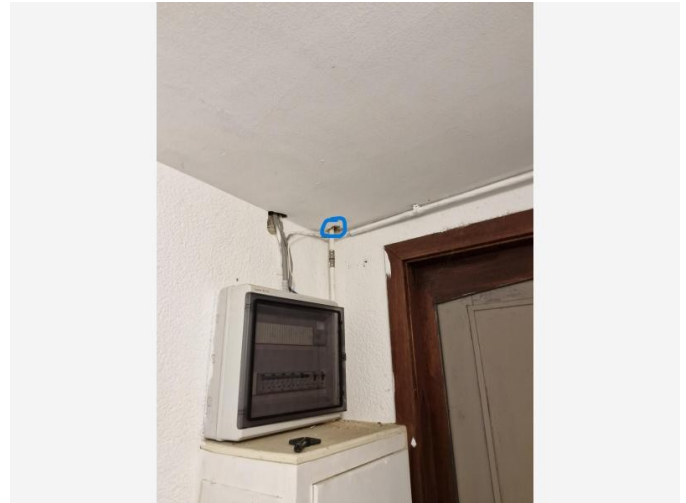
## Fiche 11: PW (plafonds)

Geen asbest

| # | Type | Referentie | Resultaat |
|---|---|---|---|
| 11.1 | Mengmonster | MM2 | Geen asbest |

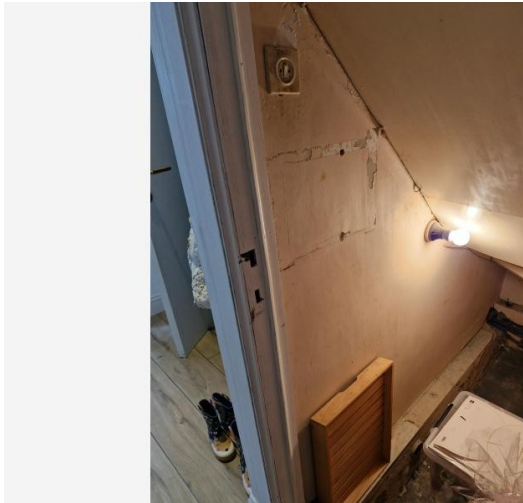
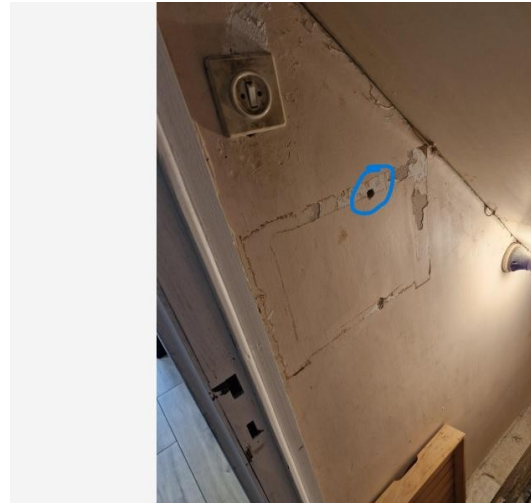
## Fiche 12: PW (muren)

Geen asbest

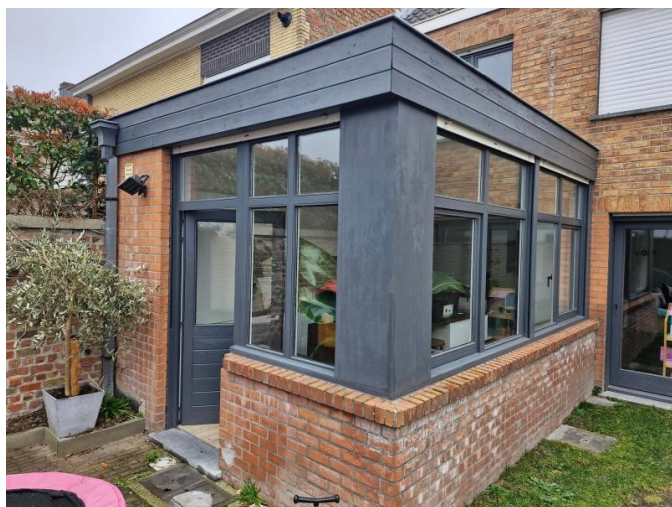
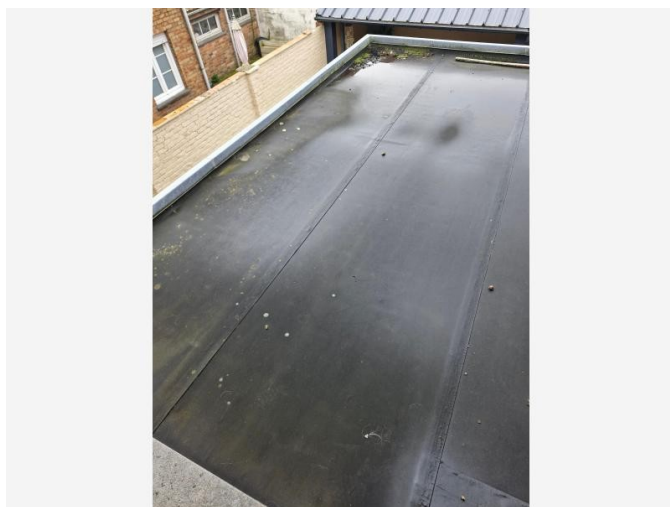
### Fiche 14: EPDM (platte dak)

| Beschrijving | Notitie | Terug te vinden op plannen |
|---|---|---|
| Fiche 14: EPDM (platte dak) | De toplaag is EPDM, niet asbestverdacht.<br>Indien er nog roofinglagen onderliggend zijn, kunnen deze asbesthoudend zijn. | Plan 1.6: gelijkvloers kopie kopie<br>kopie kopie |
