# Asbestinventarisatetest

Jean-Baptiste Dekeyserstraat 9, 9600 Ronse

Attestnummer : 20260711-000110.000

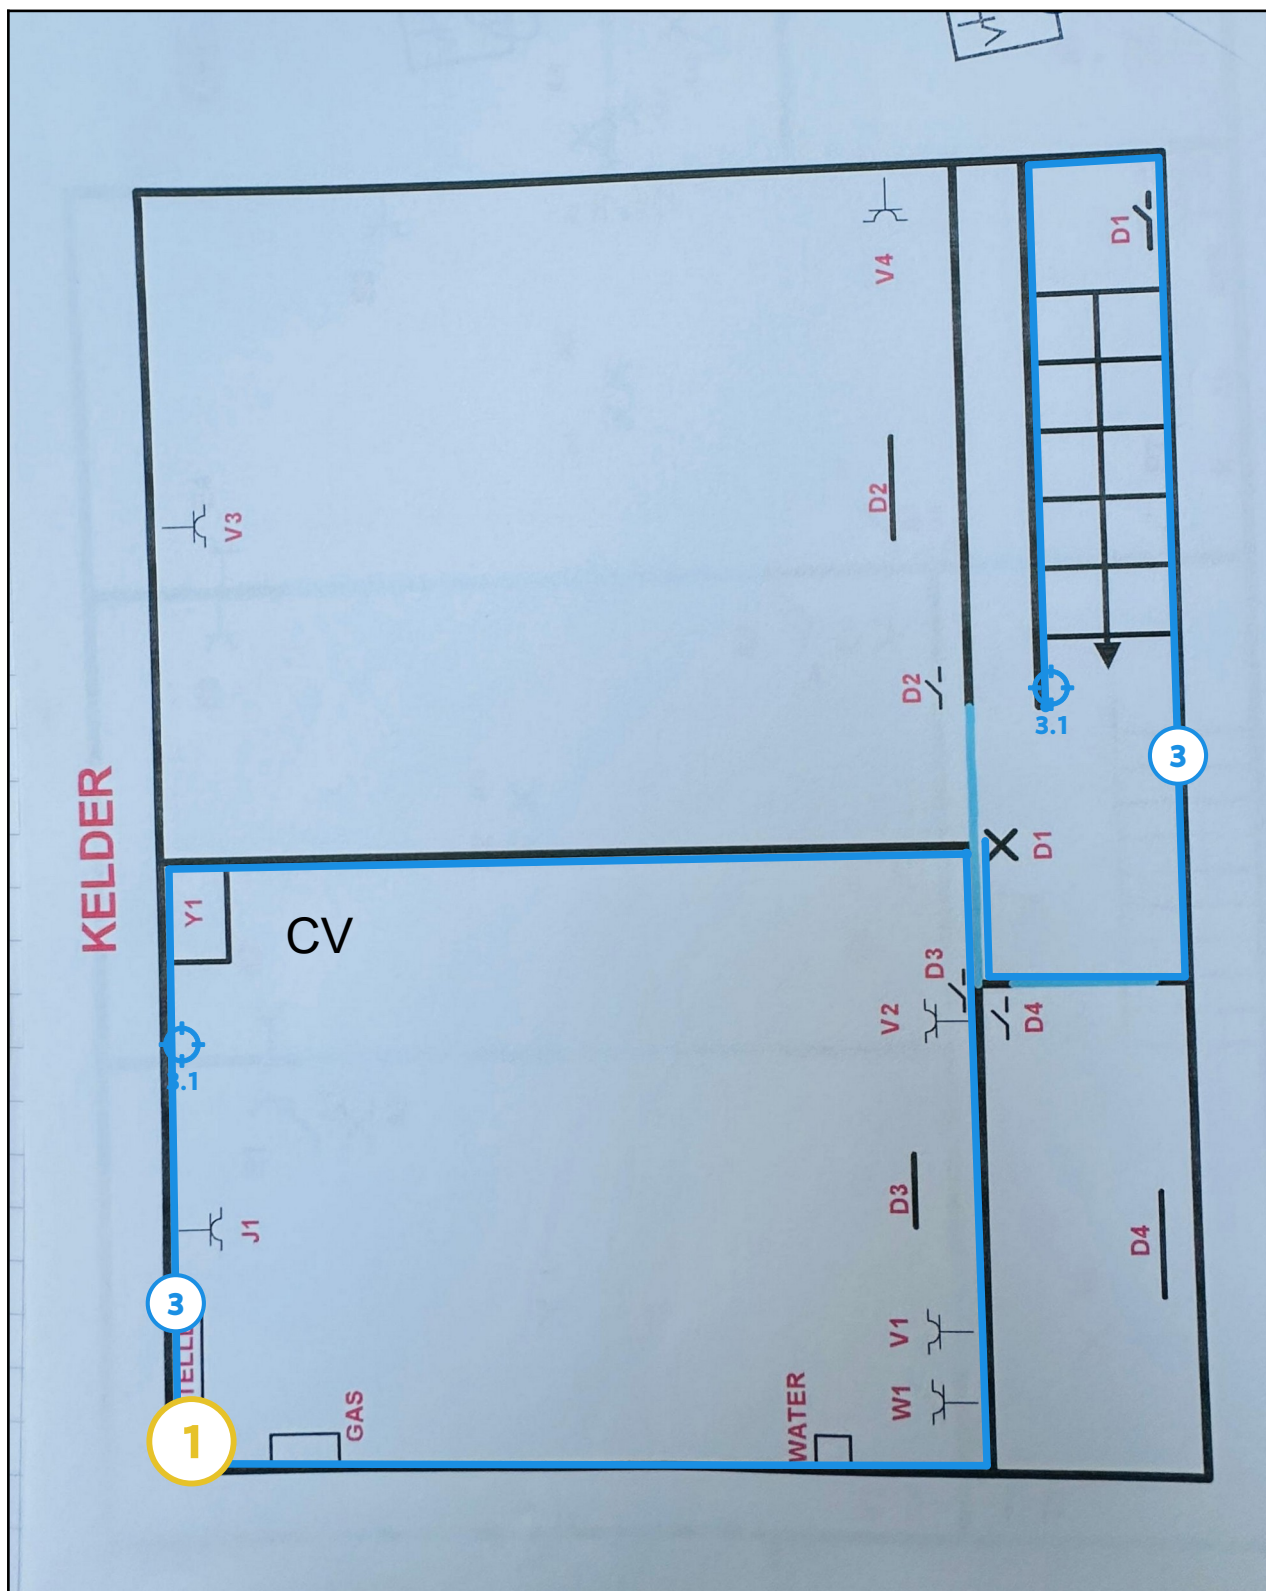
## Plan 1.1: Verdieping -1

| 1. Bakeliet toepassingen | Asbestmateriaal | Zorgvuldig beheren |

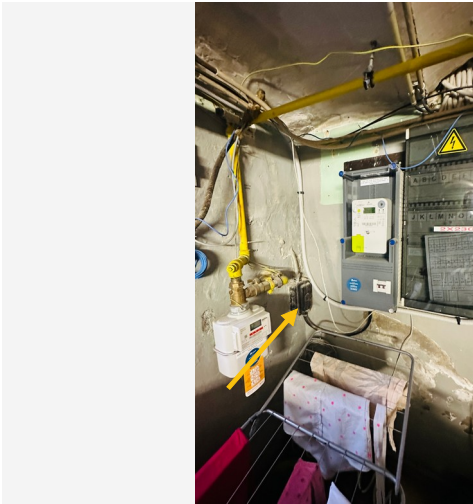
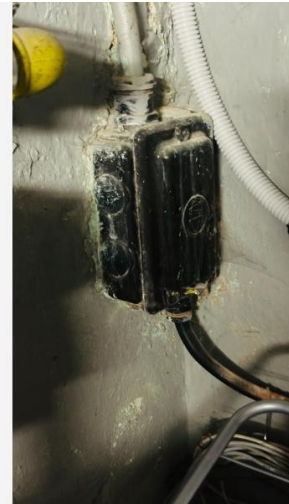
Het asbestmateriaal valt onder de mijlpaal van 2040.

Zorgvuldig beheren

| Eindbeoordeling materiaalarisico | Laag materiaalarisico en/of verlaagde kans op vezelvrijgave |

| Gebondenheid | Categorie 1: hechtgebonden in oorsprong |
| Asbestsoort (vezeltype) | Crocidoliet aanwezig |
| Asbestconcentratie | Laag (< 50%) |
| Toestand van het materiaal | Onbeschadigd, niet verweerd |

| Beschrijving | Bakeliet toepassingen |
| Asbestmateriaal | Plaat, paneel, tablet - Type Bakeliet |

- Zorg voor een veilig beheer. Vermijd het beschadigen van het asbestmateriaal. Controleer de toestand jaarlijks op wijzigingen.

- Eenvoudige handelingen: mag via doe-het-zelf of door werknemer(s) met opleidingsattest eenvoudige handelingen  
\*Toepassingen die hechtgebonden zijn kunnen door uzelf verwijderd worden indien:

\*Gebruik steeds de nodige persoonlijke beschermingsmiddelen( FFP3 wegwerpmasker of halfgelaatsmasker met P3 filter , een wegwerp-overall Cat III,type 5/6 en wegwerp of wasbare handschoenen) ook bij

wegvoeren naar het containerpark .\*Bevochtig het materiaal voor verwijdering.\*Breek het materiaal niet, gebruik geen mechanische machines met grote snelheid ( boor, zaag , slijpmachine,hogedrukreinigers,etc.)

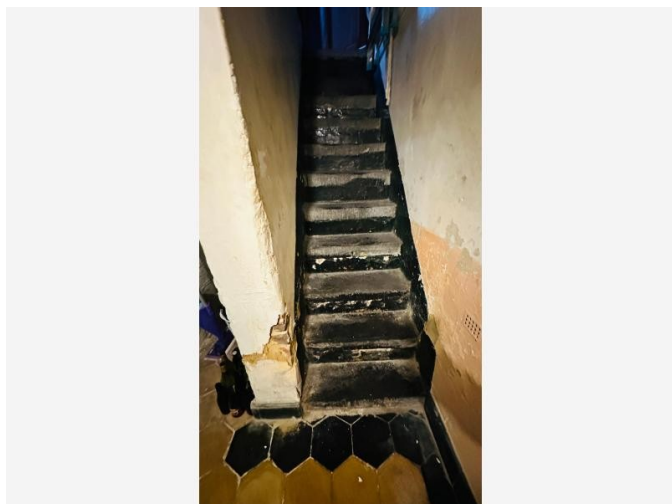
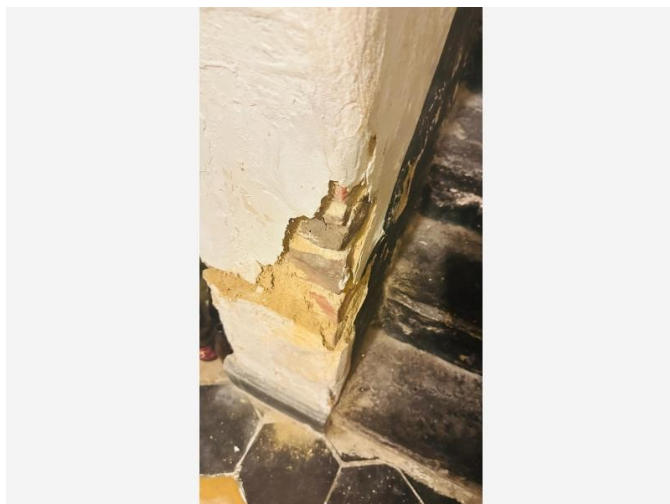
## Fiche 3: Pleister muren

Geen asbest

| # | Type | Referentie | Resultaat |
|---|---|---|---|
| 3.1 | Mengmonster | 1 | Geen asbest |

| Beschrijving | Pleister muren |

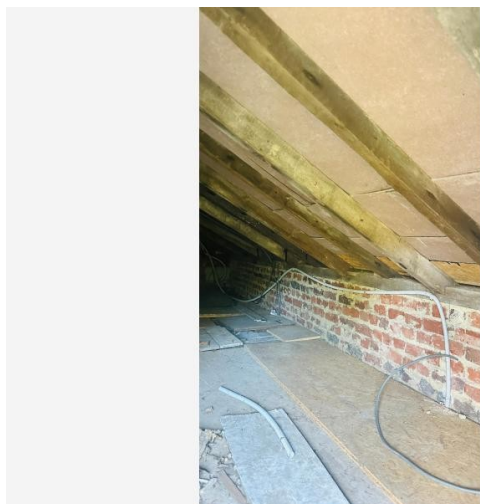
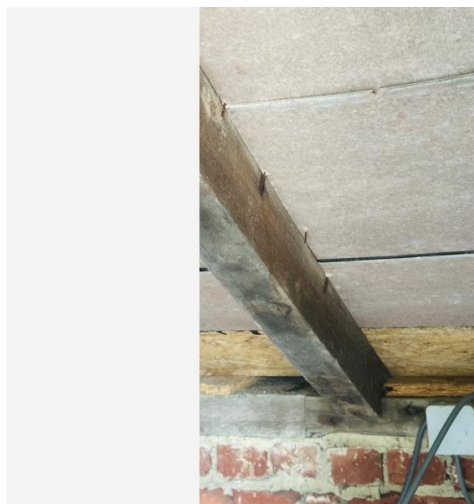
Geen asbest

| # | Type | Referentie | Resultaat |
|---|---|---|---|
| 4.1 | Puntmonster | 3 | Geen asbest |

| Beschrijving | Onderdak keuken Menuiserie |

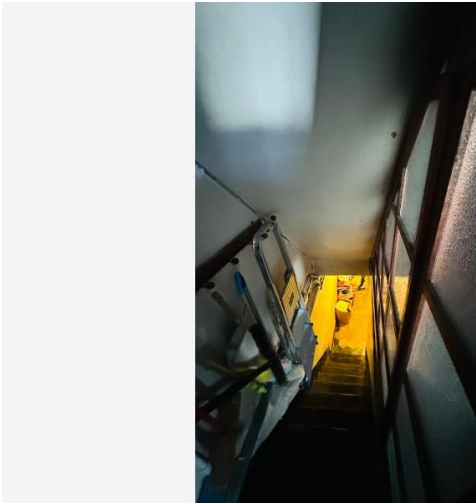
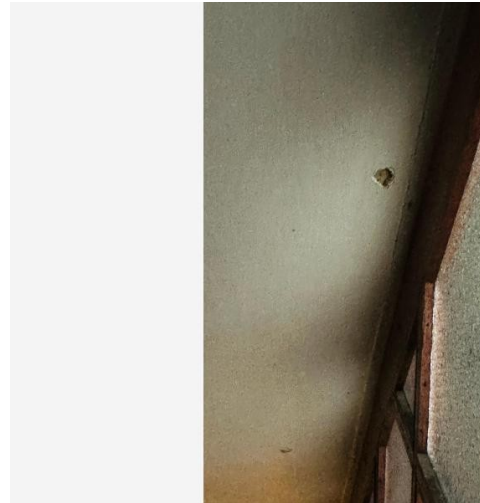
## Fiche 5: Pleister plafonds

Geen asbest

| # | Type | Referentie | Resultaat |
|---|---|---|---|
| 5.1 | Mengmonster | 2 | Geen asbest |

| Beschrijving | Pleister plafonds |

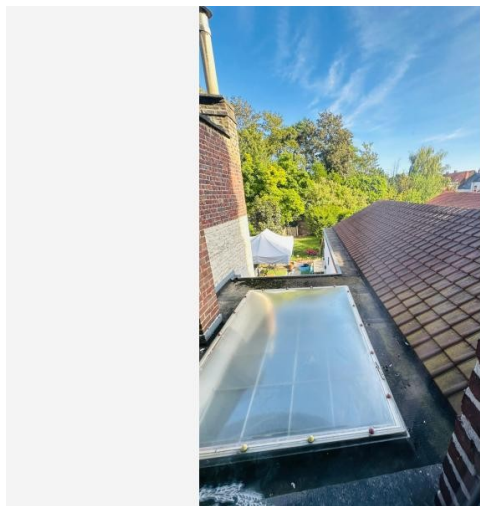
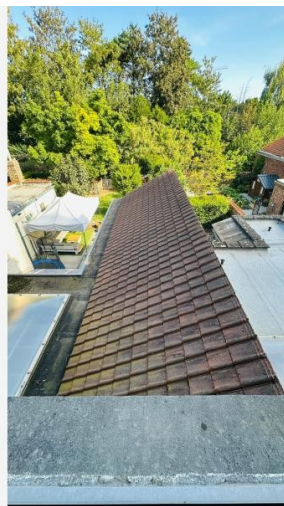
### Fiche 6: Inspectie Dakbedekking

| Beschrijving | Notitie | Terug te vinden op plannen |
|---|---|---|
| Fiche 6: Inspectie Dakbedekking | Hellende daken bestaan uit kleipannen .<br><br>Plat dak werd vernieuwd met een glasvezelroofing , onderliggende lagen niet gekend . | - |

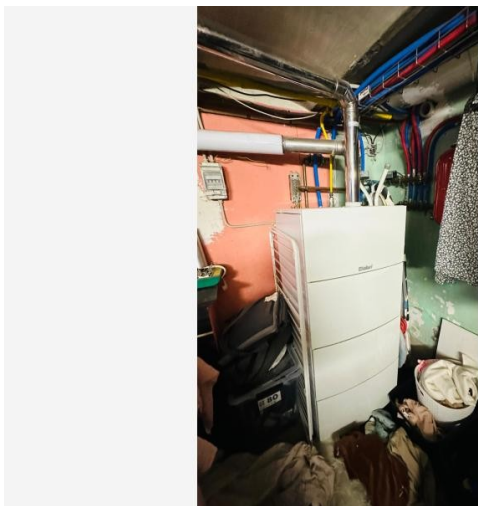
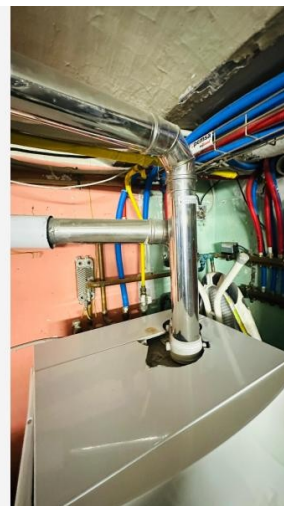
## Fiche 7: Materialen rookgaskanalen

| Beschrijving | Notitie | Terug te vinden op plannen |
|---|---|---|
| Fiche 7: Materialen rookgaskanalen | Visueel werden geen asbestverdachte rookgaskanalen vastgesteld aan de stookketel . | - |

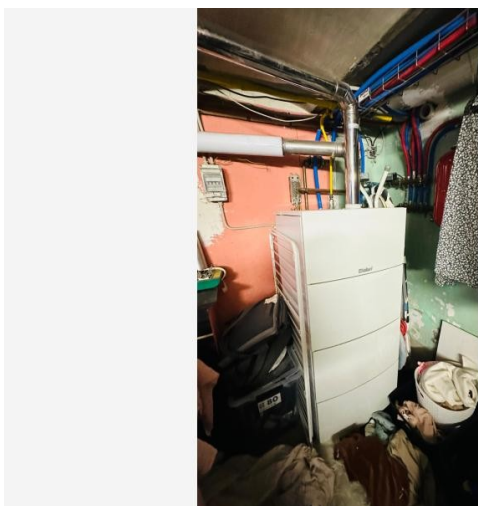
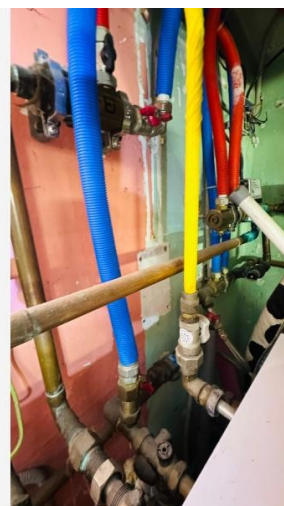
## Fiche 8: Materialen Stookketel

| Beschrijving | Notitie | Terug te vinden op plannen |
|---|---|---|
| Fiche 8: Materialen Stookketel | Visueel geen asbestverdachte materialen vastgesteld . De CV installatie staat in de kelder . | - |

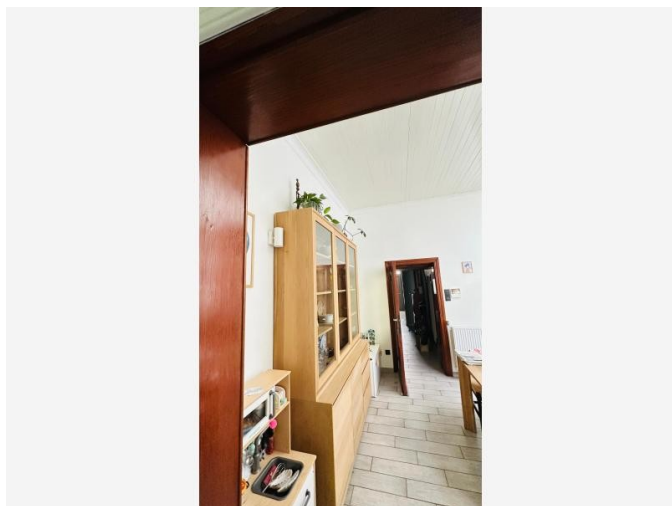
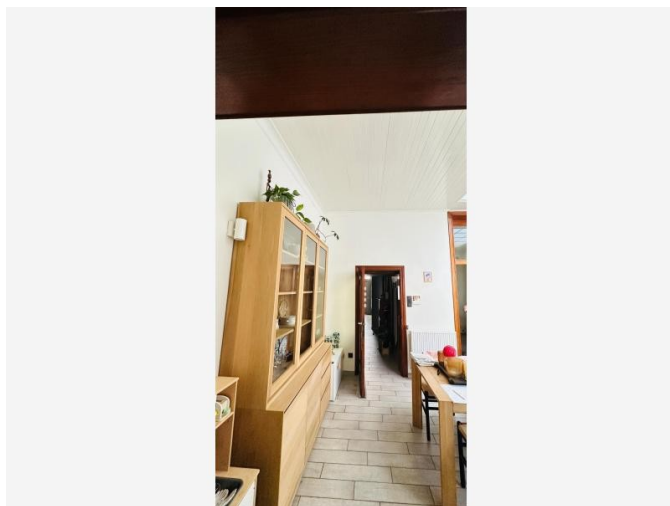
### Fiche 10: Geen pleister plafonds

| Beschrijving | Notitie | Terug te vinden op plannen |
|---|---|---|
| Fiche 10: Geen pleister plafonds | De verlaagde plafonds werden afgewerkt met een plamuur en/of verlaag, gipskartonplaten , hout , kunststof of andere panelen .Onderliggende lagen niet gekend . | Plan 1.4: Gelijkvloers |

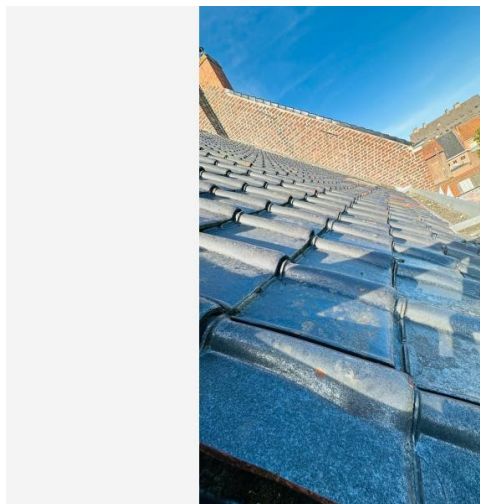
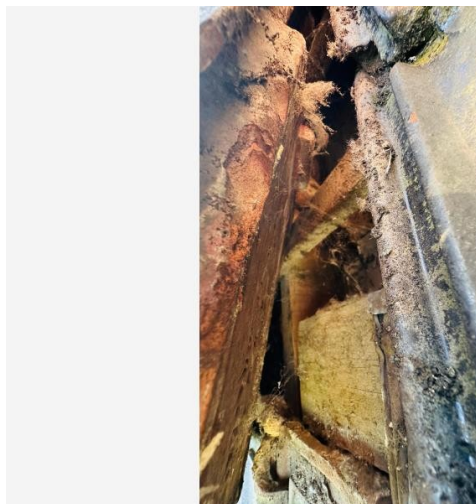
### Fiche 12: Inspectie onderdak

| Beschrijving | Notitie | Terug te vinden op plannen |
|---|---|---|
| Fiche 12: Inspectie onderdak | Enkel het hellend dak van de keuken heeft een onderdak . | Plan 1.11: Dakverdieping |
