# Asbestinventarisatetest

Jean-Baptiste Dekeyserstraat 11, 9600 Ronse

Attestnummer : 20260713-000322.000

**Niet-asbestveilig**

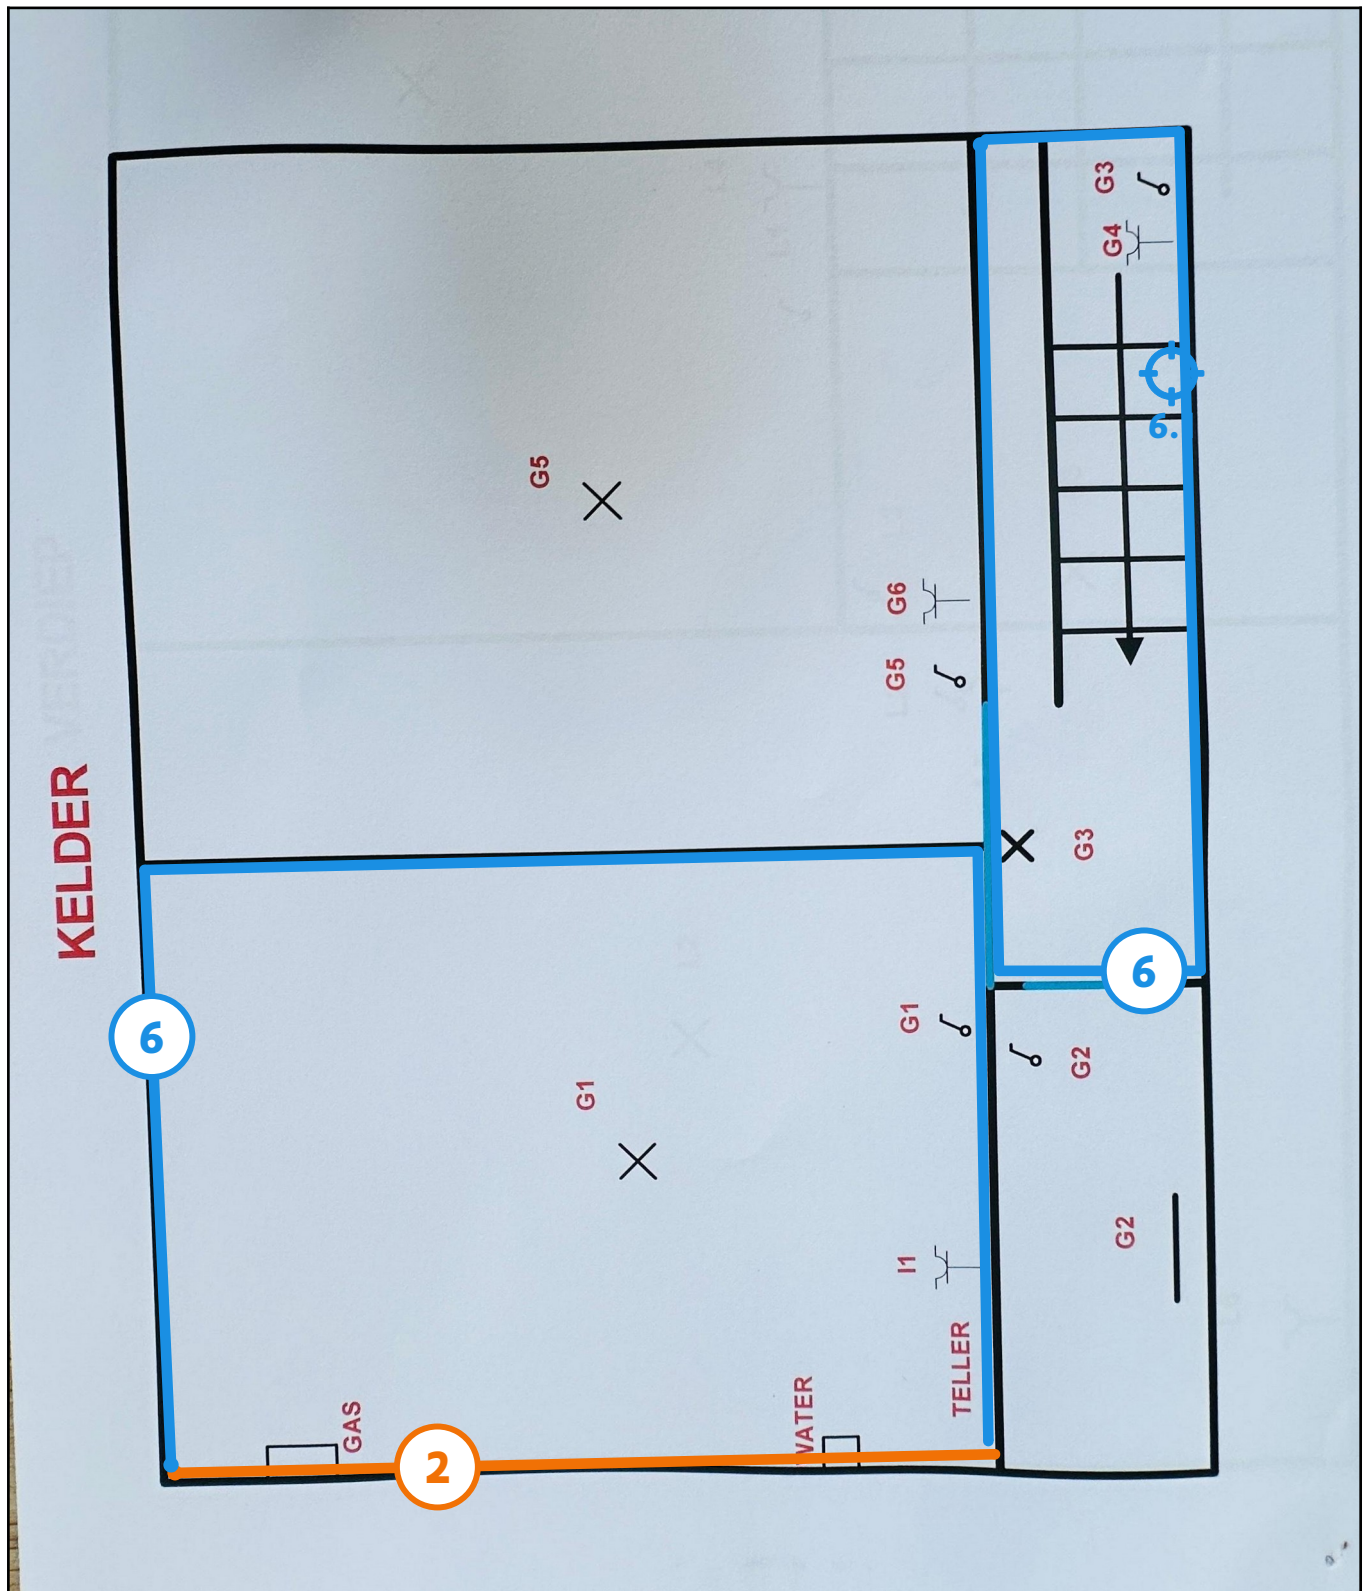
## Plan 1.2: Verdieping -1

| 2. Muurbekleding met menuiserieplaten in de kelder | Asbestmateriaal | <a href="#">Verwijderen</a> |

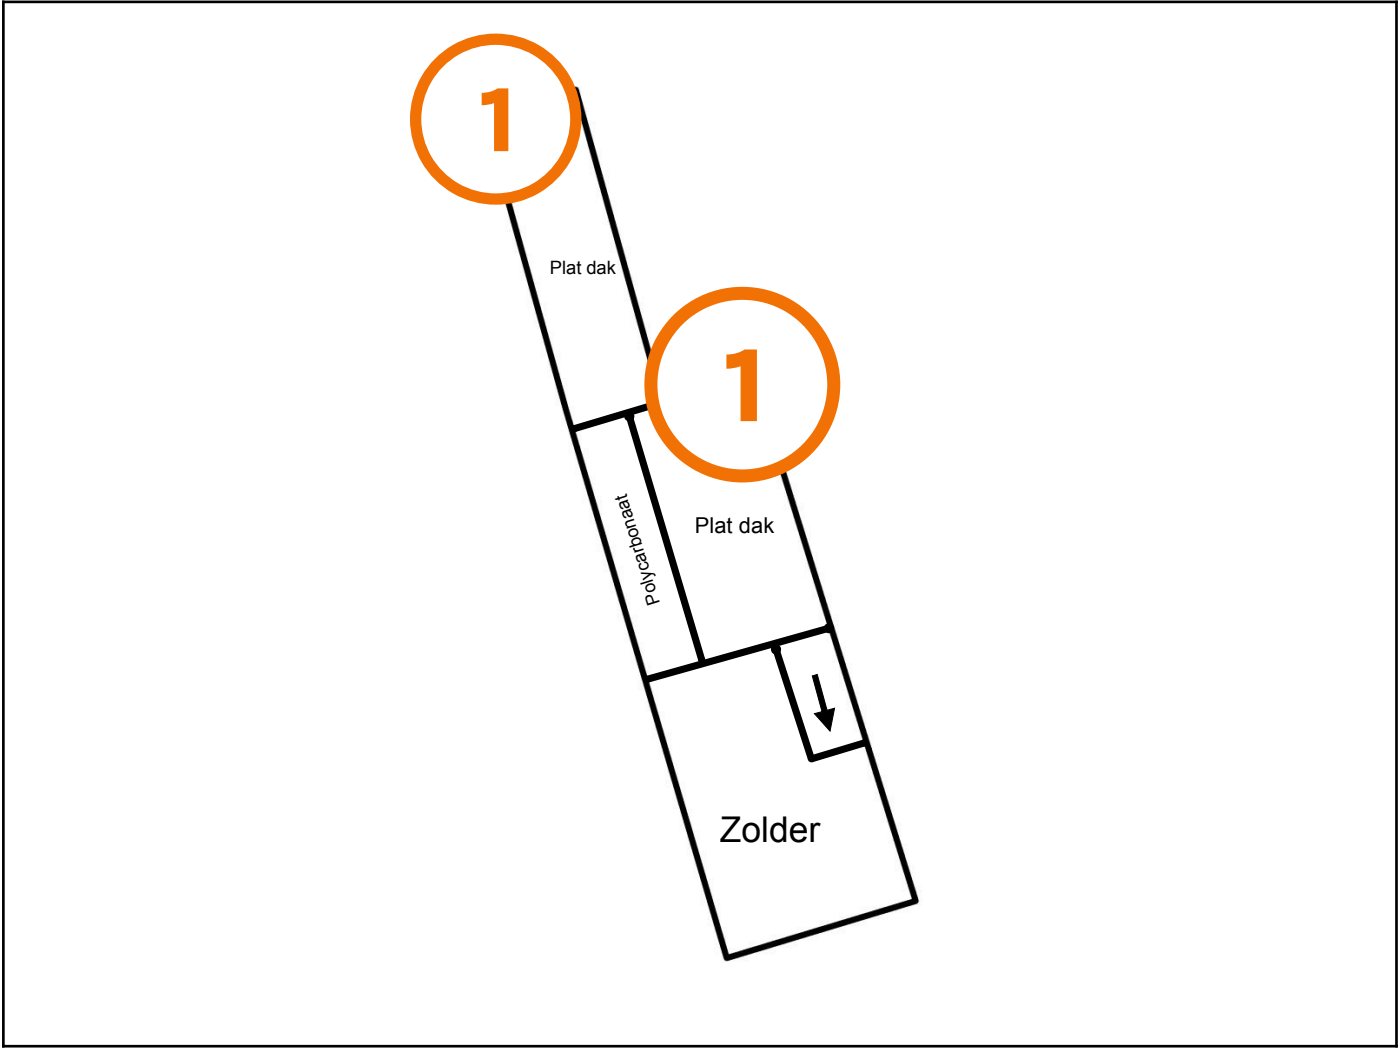
# Plan 1.15: Zolderverdieping

| Beschrijving | Type | Actie |
|---|---|---|
| 1. Schouwbuizen asbestcement | Asbestmateriaal | Verwijderen |

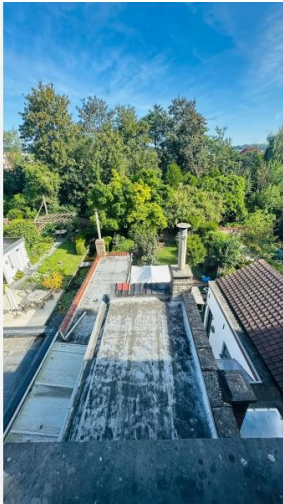
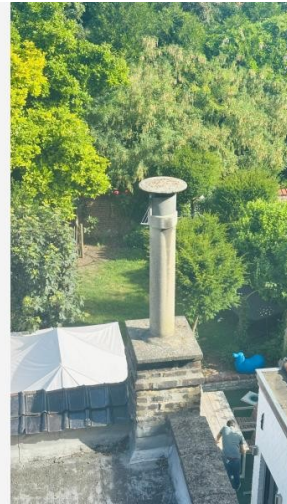
Overzichtsfoto

Detailfoto

Het asbestmateriaal valt onder de mijlpaal van 2034.

| Eindbeoordeling materiaalrisico | Verhoogd materiaalrisico en/of verhoogde kans op vezelvrijgave |

| Asbestsoort (vezeltype) | Crocidoliet aanwezig |
| Toestand van het materiaal | Matig beschadigd, matig verweerd |

| Beschrijving | Schouwbuizen asbestcement |

- Zorg voor een veilig beheer. Vermijd het beschadigen van het asbestmateriaal. Controleer de toestand jaarlijks op wijzigingen.
- Voer bijkomende staalname(s) uit.

- Eenvoudige handelingen: mag via doe-het-zelf of door werknemer(s) met opleidingsattest eenvoudige handelingen
  - \*Toepassingen die hechtgebonden zijn kunnen door uzelf verwijderd worden indien:
  - \*Bij verwijdering door doe-het-zelf moet men het afval dubbel en luchtdicht verpakt aanbieden bij het gemeentelijk recyclagepark . Men raadpleegt best op voorhand de voorwaarden van het recyclagepark .
  - \*Verwijdering enkel indien de voorschriften worden gevolgd.\*

- Eenvoudige handelingen: enkel door erkend asbestverwijderaar
  - \* Indien de buis niet kan verwijderd worden zonder deze te beschadigen dan dient men beroep te doen op een erkend asbestverwijderaar voor het verwijderen ervan. Bij de verwijdering blijft de uiteindelijke beoordeling van verwijdermethode bij de saneerder om eventueel op te schalen naar een veiligere methode om aan de wettelijke veiligheidsvoorschriften te voldoen.

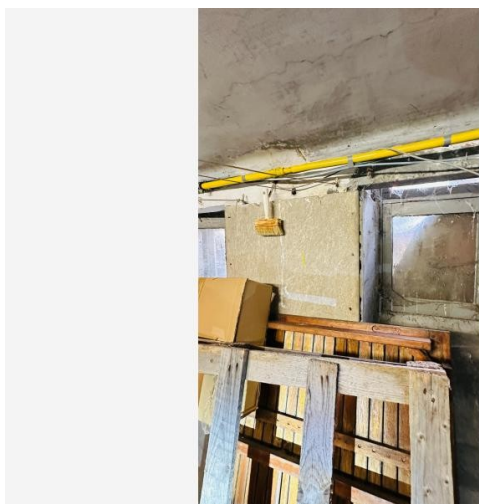
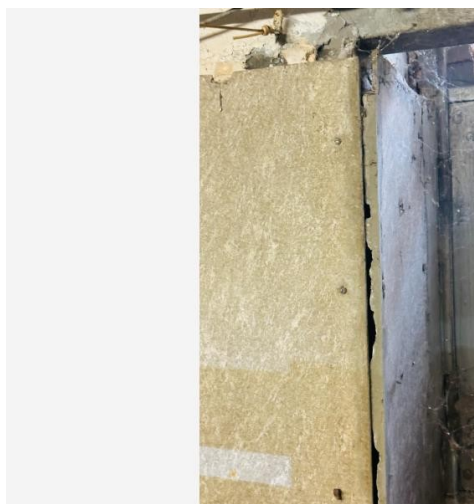
## Fiche 2: Muurbekleding met menuiserieplaten in de kelder

Het asbestmateriaal valt onder de mijlpaal van 2040.

| Eindbeoordeling materiaalrisico | Verhoogd materiaalrisico en/of verhoogde kans op vezelvrijgave |

| Asbestsoort (vezeltype) | Crocidoliet aanwezig |
| Toestand van het materiaal | Licht beschadigd, licht verweerd. Intacte calciumsilicaatplaat of materiaal met categorie 3-gebondenheid |

| Beschrijving | Muurbekleding met menuiserieplaten in de kelder |

- Zorg voor een veilig beheer. Vermijd het beschadigen van het asbestmateriaal. Controleer de toestand jaarlijks op wijzigingen.
- Scherm in afwachting van verwijdering het asbestmateriaal af van luchtstromingen en verstoring: bijvoorbeeld door het te verpakken, te fixeren, af te dekken, signalisatie - afbakening aan te brengen, ...
- Voer bijkomende staalname(s) uit.

- Eenvoudige handelingen: mag via doe-het-zelf of door werknemer(s) met opleidingsattest eenvoudige handelingen

- Eenvoudige handelingen: enkel door erkend asbestverwijderaar
  - \* Indien de platen niet kunnen verwijderd worden zonder deze te beschadigen dan dient men beroep te doen op een erkend asbestverwijderaar voor het verwijderen ervan. Bij de verwijdering blijft de uiteindelijke beoordeling van verwijdermethode bij de saneerder om eventueel op te schalen naar een veiligere methode om aan de wettelijke veiligheidsvoorschriften te voldoen.

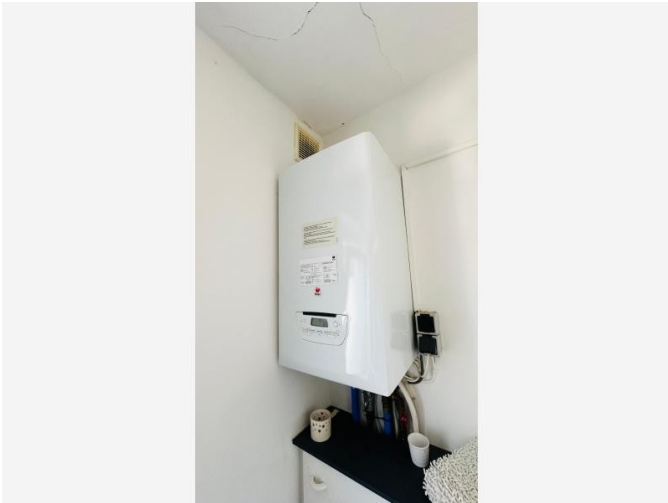
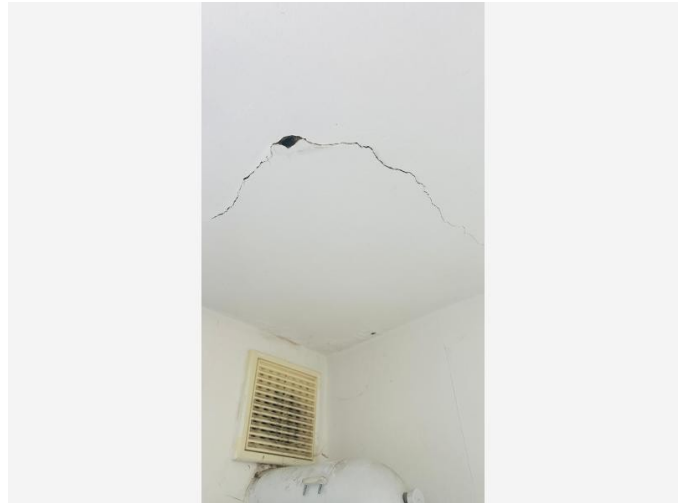
## Fiche 4: Pleister plafonds

Geen asbest

| # | Type | Referentie | Resultaat |
|---|---|---|---|
| 4.1 | Mengmonster | 2 | Geen asbest |

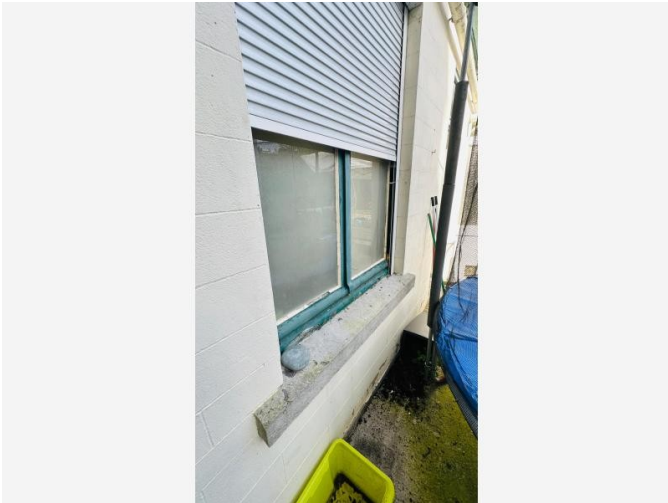
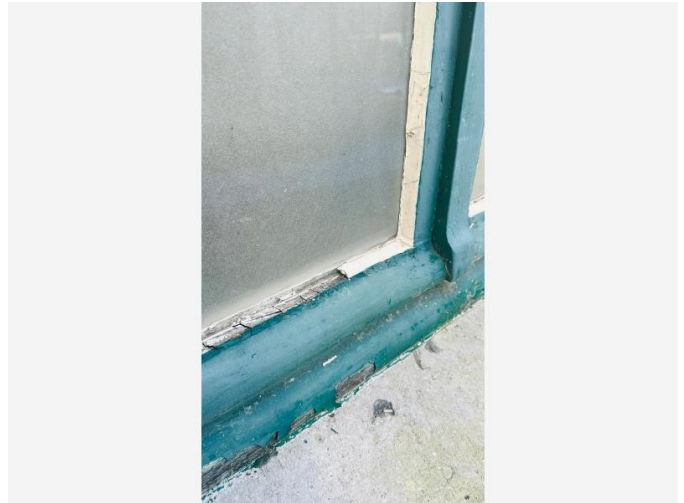
## Fiche 5: Mastiek ramen/glas

Geen asbest

| # | Type | Referentie | Resultaat |
|---|---|---|---|
| 5.1 | Puntmonster | 4 | Geen asbest |

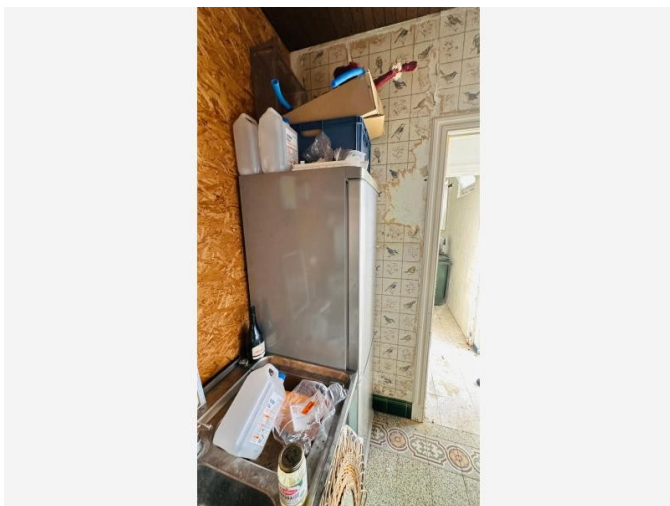
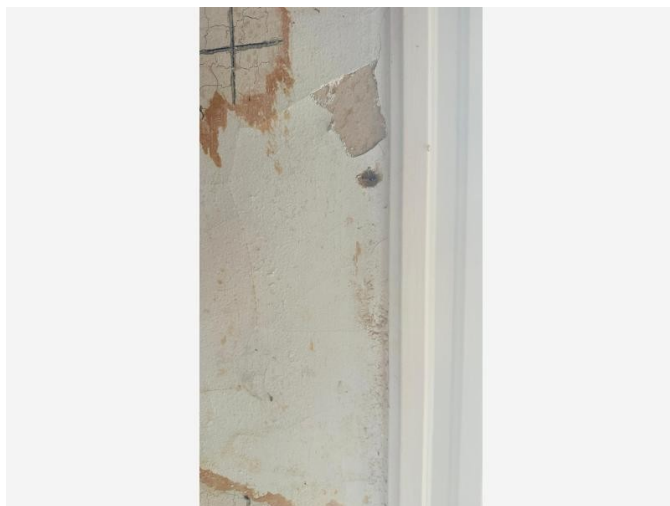
Geen asbest

| # | Type | Referentie | Resultaat |
|---|---|---|---|
| 6.1 | Mengmonster | 1 | Geen asbest |

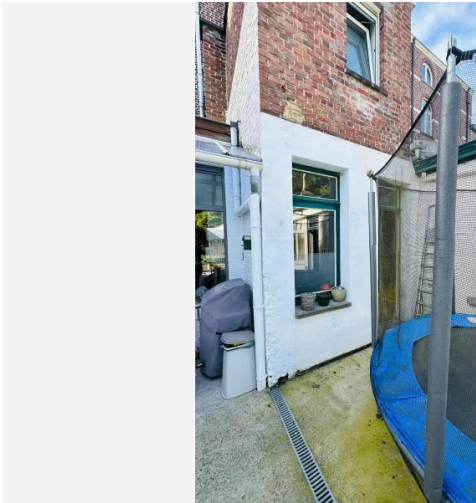
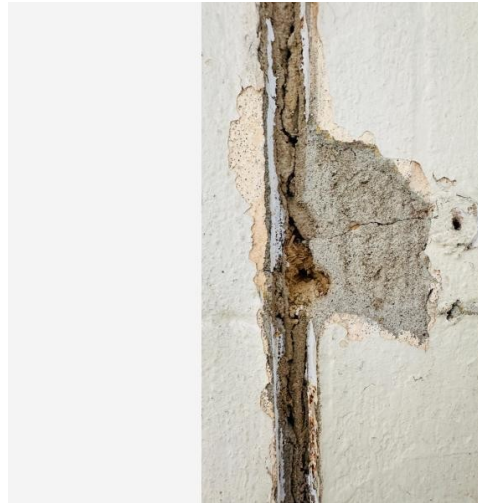
## Fiche 7: Cementering muren

Geen asbest

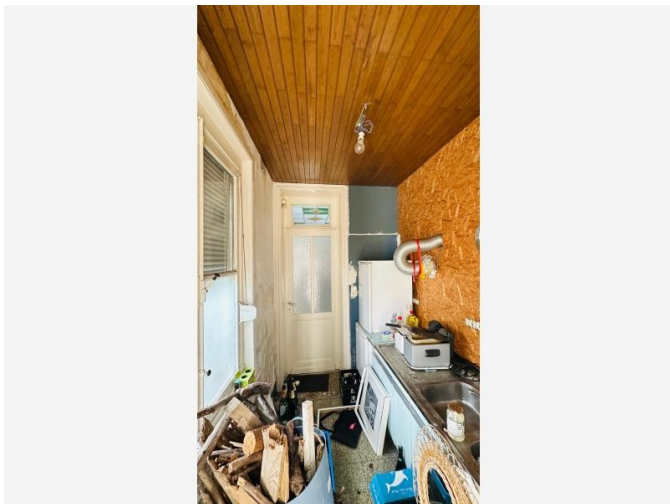
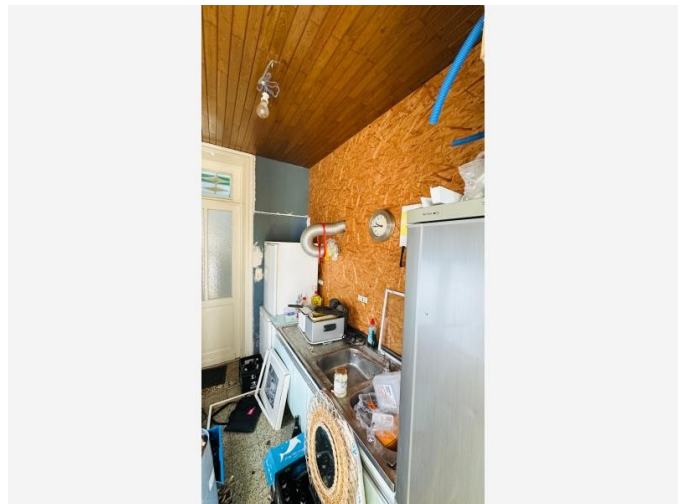
### Fiche 12: Geen pleister plafonds

| Beschrijving | Notitie | Terug te vinden op plannen |
|---|---|---|
| Fiche 12: Geen pleister plafonds | De verlaagde plafonds werden afgewerkt met een plamuur en/of verlaag, gipskartonplaten , hout , kunststof of andere panelen .Onderliggende lagen niet gekend . | Plan 1.4: Gelijkvloers |
