# Asbestinventarisatetest

Lusthoflaan 60, 9032 Gent

Attestnummer : **20260720-000250.000**

**Asbestveilig** (maar mogelijk niet asbestvrij)

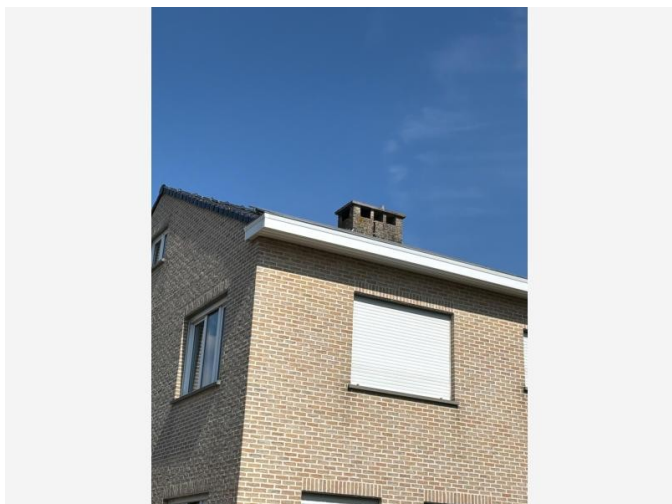
**Reden:** Het te onderzoeken materiaal situeert zich hoger dan 3,50 m te rekenen vanaf een veilige ondergrond

**Uitleg van de asbestdeskundige:** De binnekant van de schouw is niet inspecteerbaar, aan de buitenkant van de schouw werd zichtbaar geen asbest aangetroffen. Bij werken in of aan de schouw extra aandacht besteden, hier kan zich mogelijks nog asbest schuilhouden. De inspecteur kon dit tijdens zijn bezoek niet vaststellen, daar deze handelingen onder een destructieve handeling zou vallen.

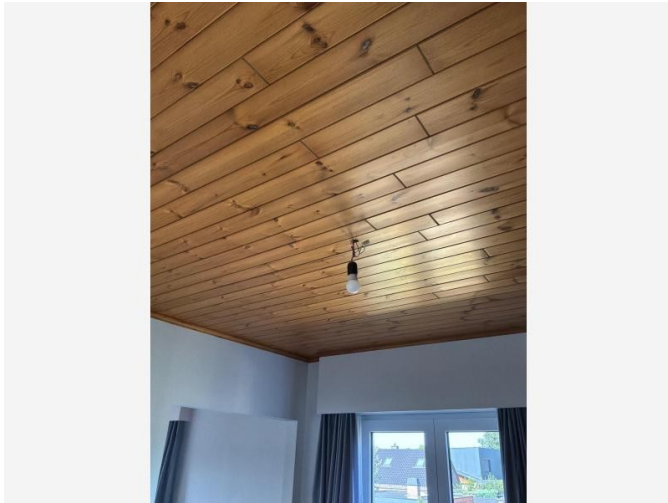
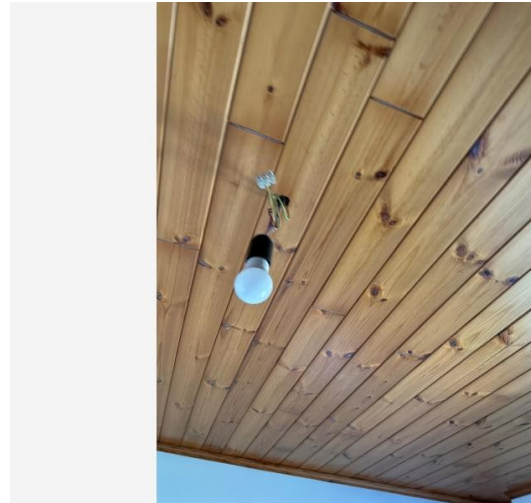
Dit type plafond is niet asbest verdacht. Er kan echter geen uitspraak gedaan worden over de achterligende delen. Hier kunnen zich mogelijk nog verdacht materialen bevinden.

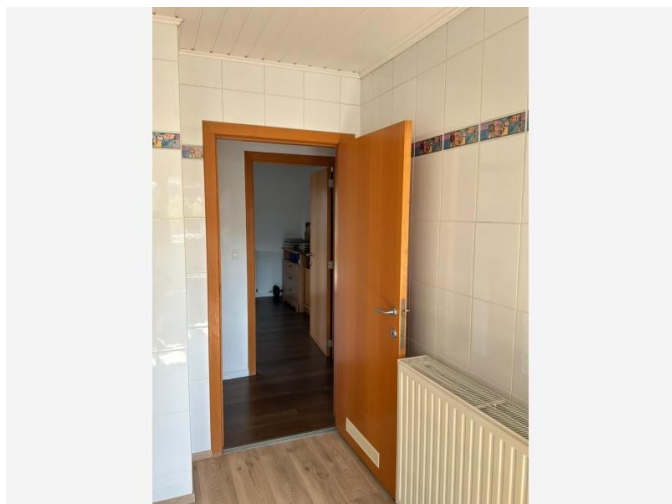
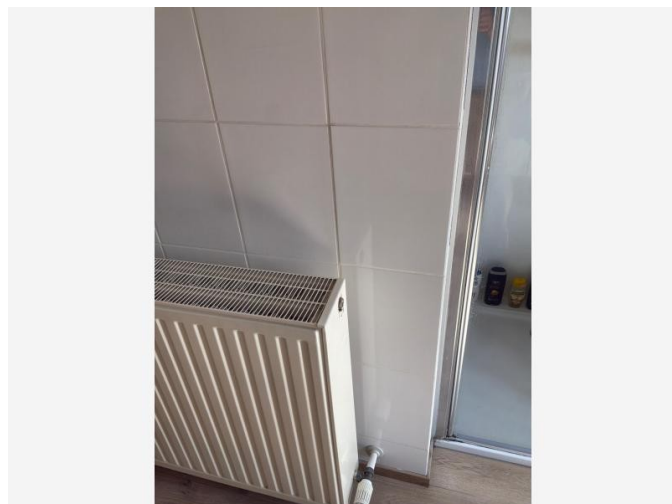
Mogelijk bevinden zich achter deze tegels verdachte lijmen. Bij werken aan de tegels is een aanvullend onderzoek aangewezen om de aard van de lijmen te bepalen.

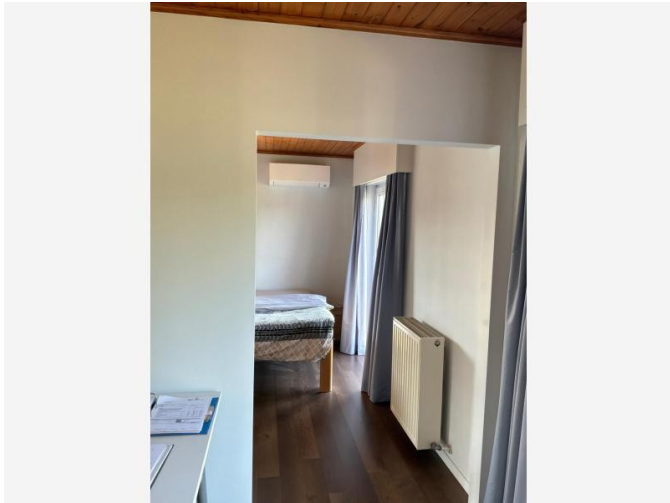
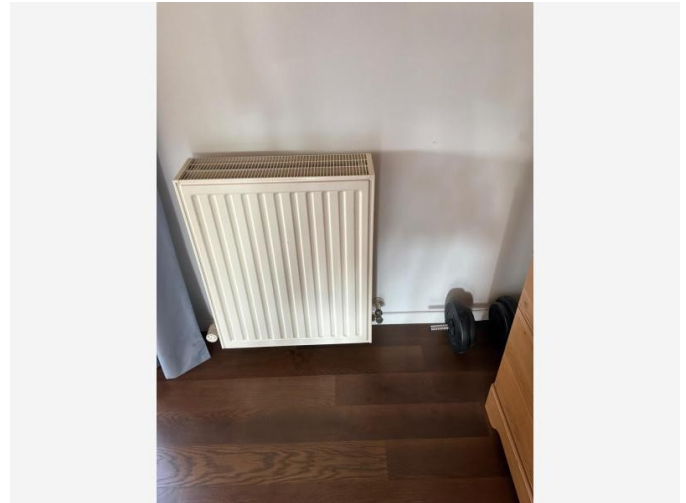
## Fiche 4: pleisterwerk wanden

Geen asbest

| # | Type | Referentie | Resultaat |
|---|---|---|---|
| 4.1 | Mengmonster | mm01 | Geen asbest |

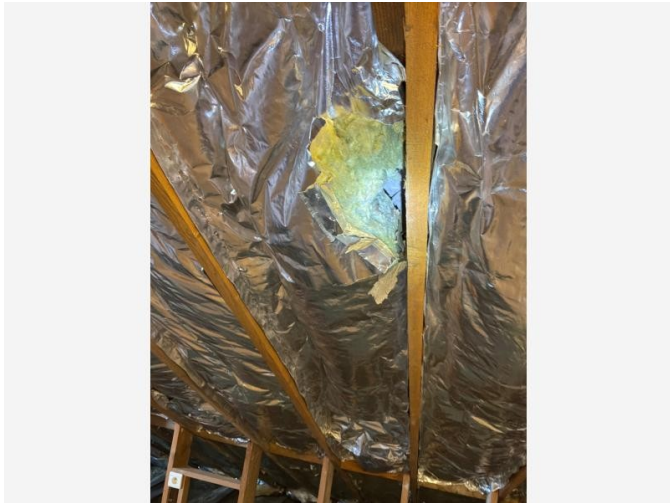
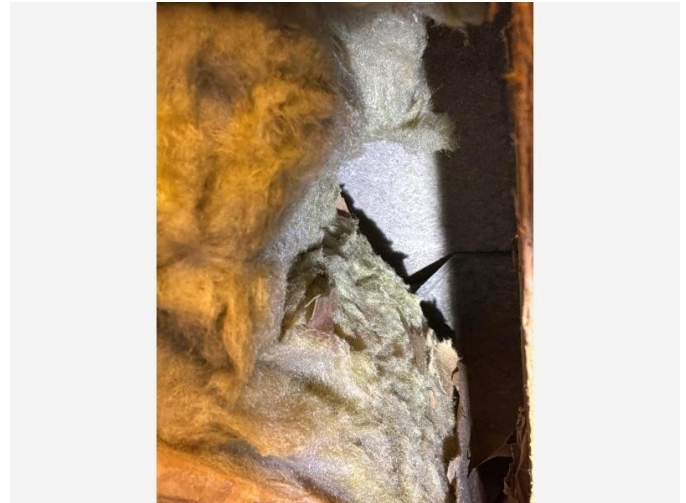
Geen asbest

| # | Type | Referentie | Resultaat |
|---|---|---|---|
| 5.1 | Puntmonster | Mm2 | Geen asbest |

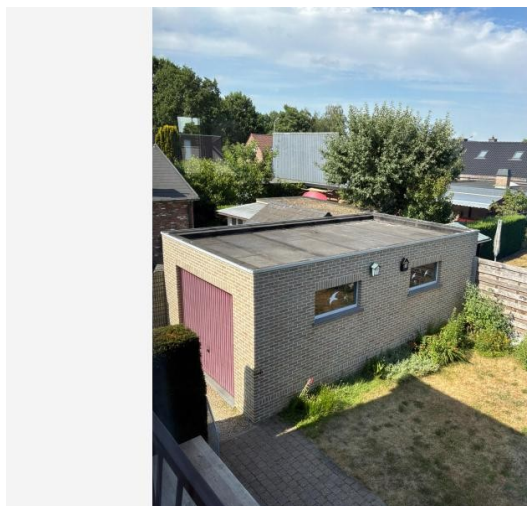
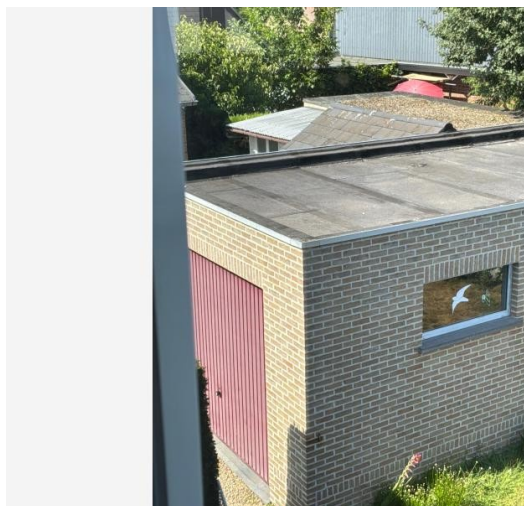
### Fiche 6: Plat dak EPDM

| Beschrijving | Notitie | Terug te vinden op plannen |
|---|---|---|
| Fiche 6: Plat dak EPDM | Plat dak EPDM is niet asbest verdacht. Enkel de bovenste laag was waarneembaar. Er kan geen uitspraak gedaan worden over mogelijks ondergelegen lagen. | Plan 2.2: Garage plan dak |

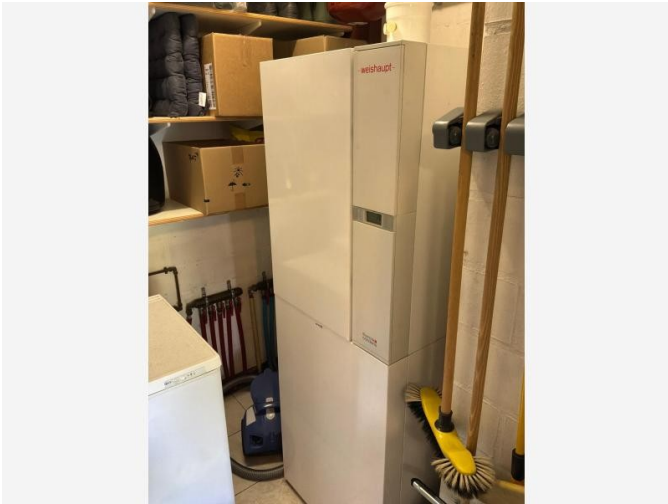
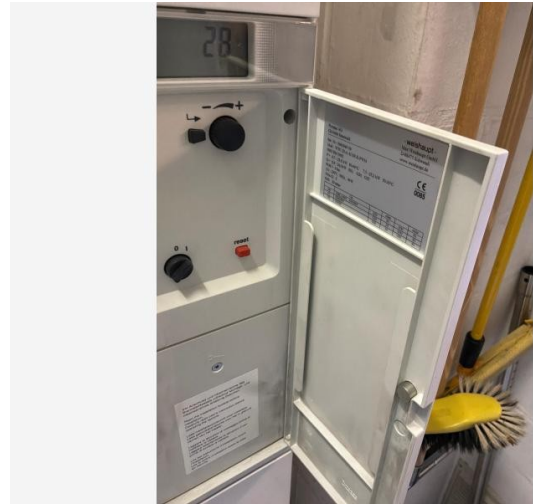
## Fiche 7: Ketel: Geen asbest verdachte pakkingen waarneembaar

| Beschrijving | Notitie | Terug te vinden op plannen |
|---|---|---|
| Fiche 7: Ketel: Geen asbest verdachte pakkingen waarneembaar | Aan de ketel zijn geen asbest verdachte pakkingen waar te nemen. Indien de ketel een bouwjaar van voor 2001 heeft kunnen er zich mogelijks binnen in de ketel nog asbest verdachte pakkingen bevinden. | Plan 1.1: Gvl |

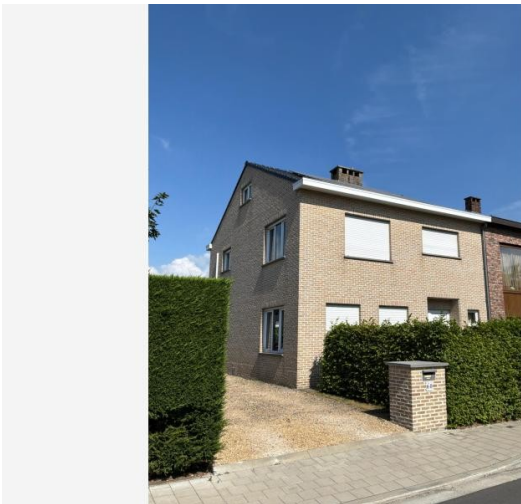
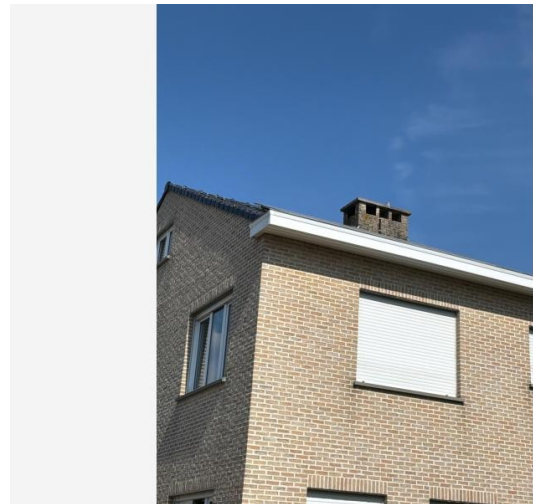
## Fiche 8: Dak type: niet asbest verdacht

| Beschrijving | Notitie | Terug te vinden op plannen |
|---|---|---|
| Fiche 8: Dak type: niet asbest verdacht | Dit dak type is niet asbest verdacht. | Plan 1.3: Snede |

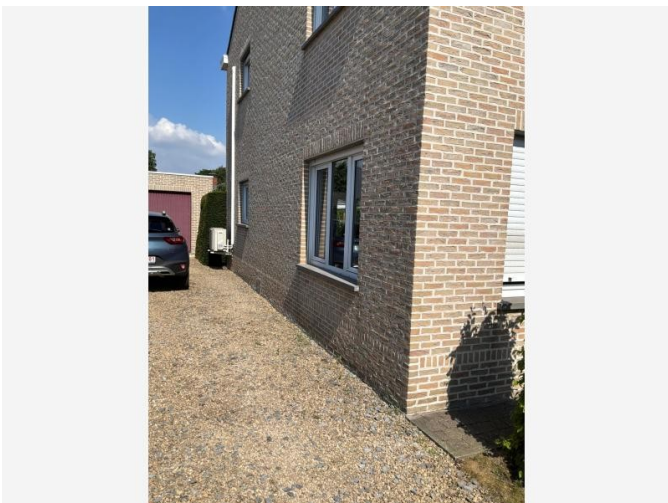
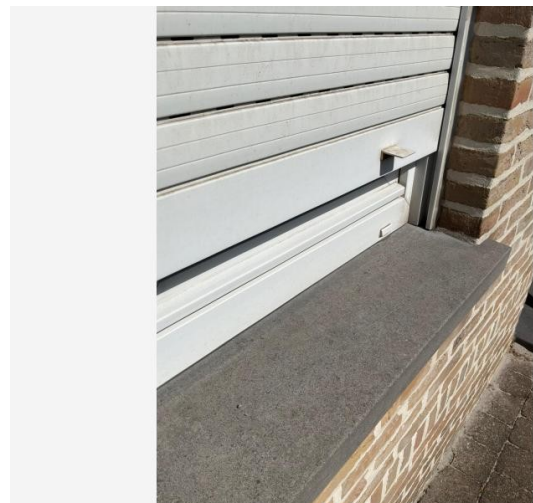
## Fiche 9: mastiek type: niet asbest verdacht

| Beschrijving | Notitie | Terug te vinden op plannen |
|---|---|---|
| Fiche 9: mastiek type: niet asbest verdacht | Aanwezig in alle ramen, buiten de andere aangeduide types.<br><br>Dit type mastiek is niet asbest verdacht | - |

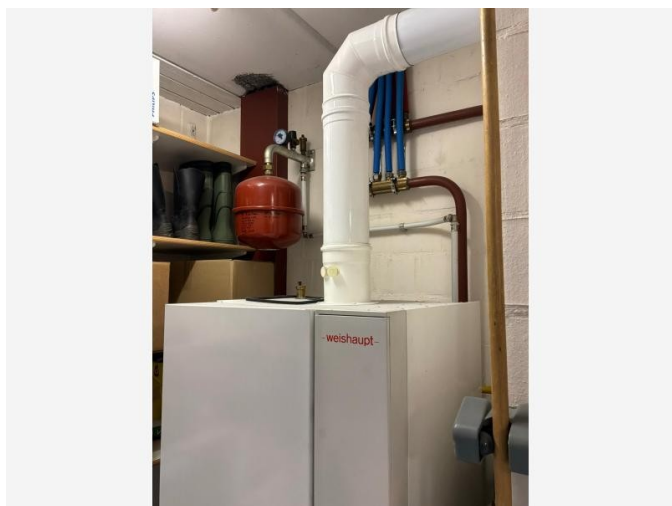
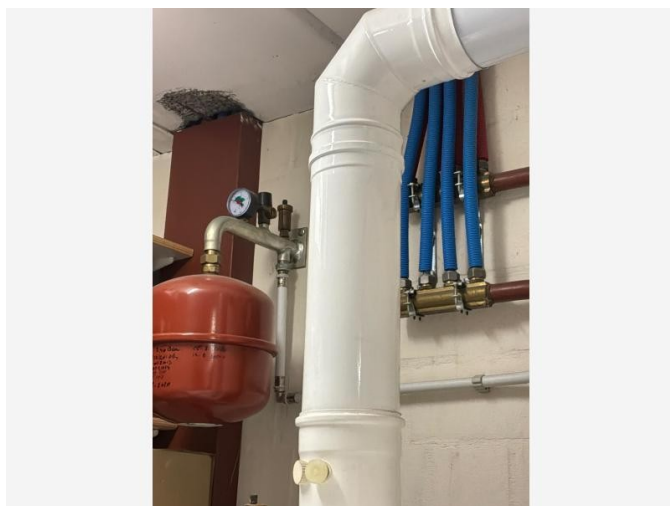
### Fiche 11: buisisolatie verwarmingsbuizen: niet asbestverdacht

| Beschrijving | Notitie | Terug te vinden op plannen |
|---|---|---|
| Fiche 11: buisisolatie verwarmingsbuizen: niet asbestverdacht | Deze toepassing is niet asbest verdacht. | Plan 1.1: Gvl |
