# Asbestinventarisatattest

Dok-Zuid 10, 9000 Gent  
Gemeenschappelijke delen

Attestnummer : 20260801-000006.000

Uitgegeven op : 01.08.2026

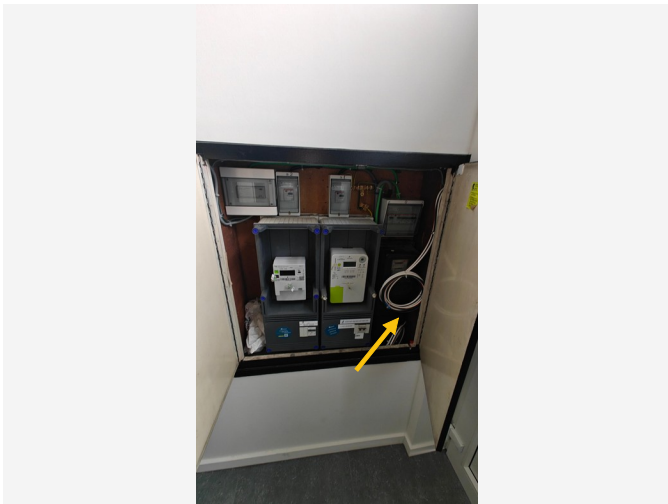
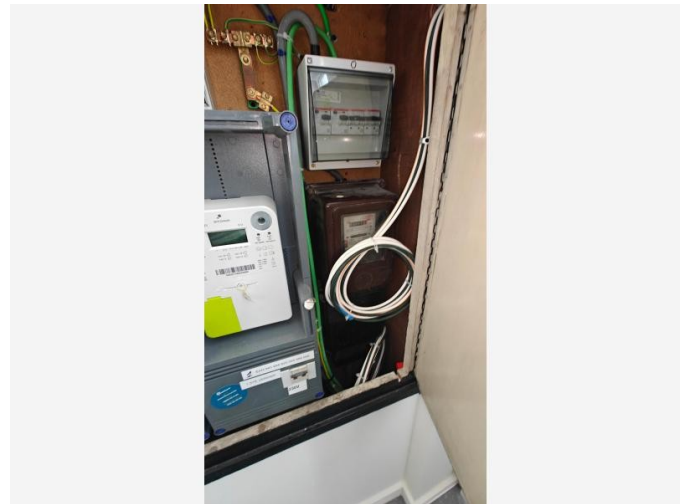
| Fiche 1: bakeliet ..... | 14 |

Het asbestmateriaal valt onder de mijlpaal van 2040.

| Eindbeoordeling materiaalrisico | Laag materiaalrisico en/of verlaagde kans op vezelvrijgave |

| Asbestsoort (vezeltype) | Crocidoliet aanwezig |
| Asbestconcentratie | Laag (< 50%) |
| Toestand van het materiaal | Onbeschadigd, niet verweerd |

| Identificatiemethode | De asbestdeskundige beoordeelt het materiaal als asbestverdacht en dus asbesthoudend, en dit zonder monstername.<br><br>Motivatie: De monstername brengt andere schade aan dan schade die inherent is aan de monstername. |

- Zorg voor een veilig beheer. Vermijd het beschadigen van het asbestmateriaal. Controleer de toestand jaarlijks op wijzigingen.
- Voer bijkomende staalname(s) uit.

- Eenvoudige handelingen: mag via doe-het-zelf of door werknemer(s) met opleidingsattest eenvoudige handelingen  
Bakelietelementen met laag percentage asbest die niet beschadigd zijn.

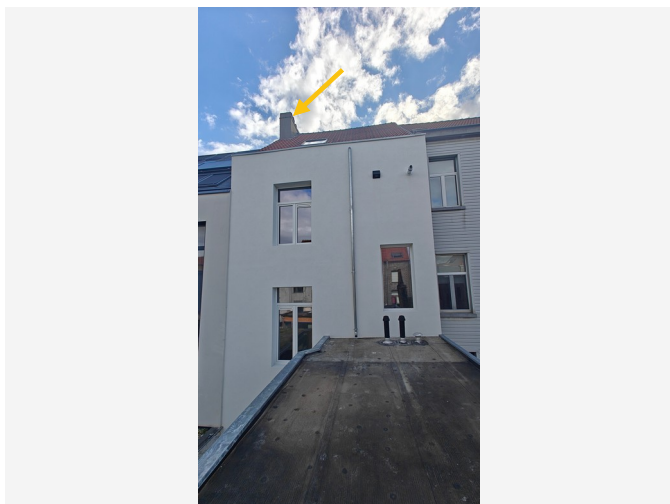
| Fiche 2: Schouw woning..... | 19 |

**Reden:** Het te onderzoeken materiaal situeert zich hoger dan 3,50 m te rekenen vanaf een veilige ondergrond

**Uitleg van de asbestdeskundige:** Geen mogelijkheid om te zien of er zich eventueel asbesthoudende materialen bevinden in de rookgaskanalen/schouwen.

Bij eventuele latere sloop of renovatie dient men dit te controleren

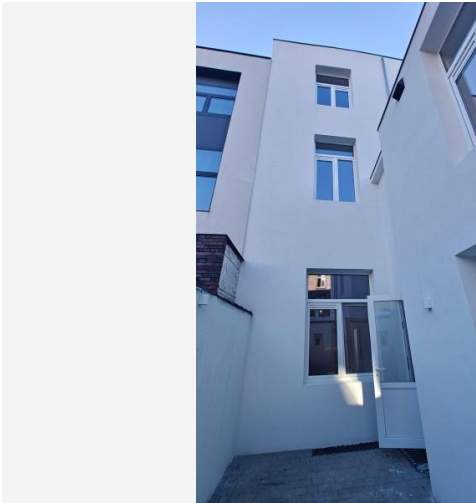
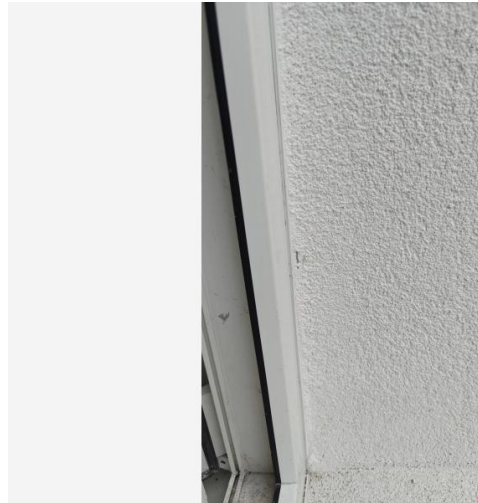
| Fiche 3: crepi = niet-asbestverdacht ..... | 21 |

crepi = niet-asbestverdacht.

Aangebracht na vorige attest (2023).

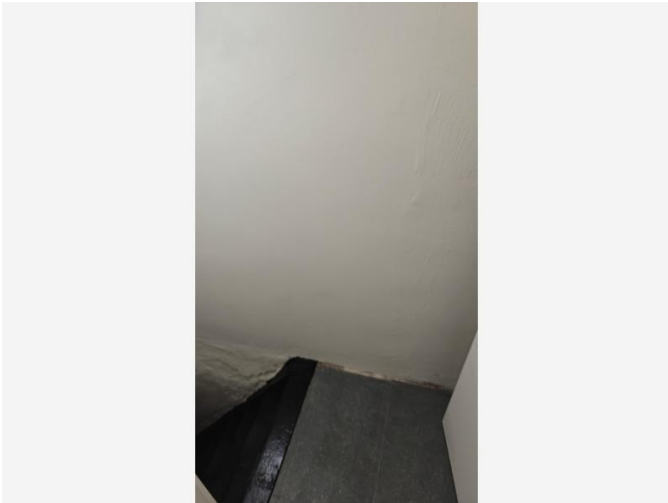
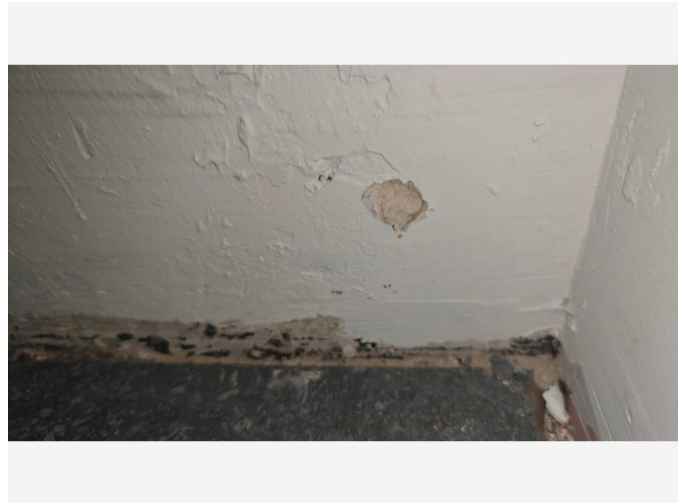
## Fiche 4: pleisterwerk trappenhall

Geen asbest

| # | Type | Referentie | Resultaat |
|---|---|---|---|
| 4.1 | Mengmonster | 1 | Geen asbest |

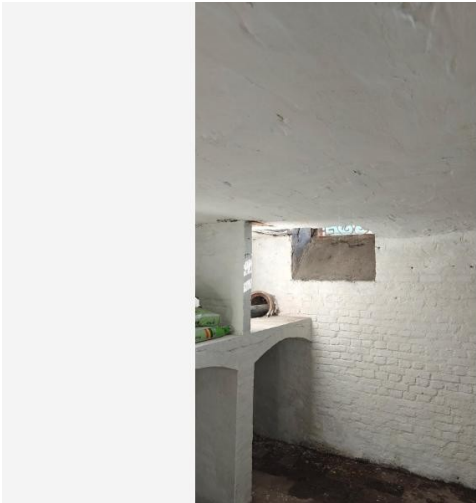
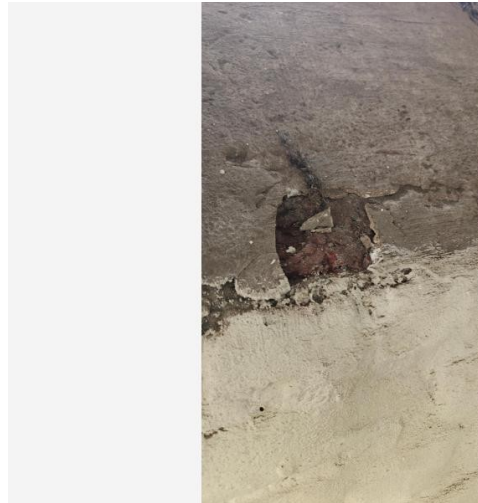
## Fiche 5: cementering kelder

Geen asbest

| # | Type | Referentie | Resultaat |
|---|---|---|---|
| 5.1 | Mengmonster | 3 | Geen asbest |

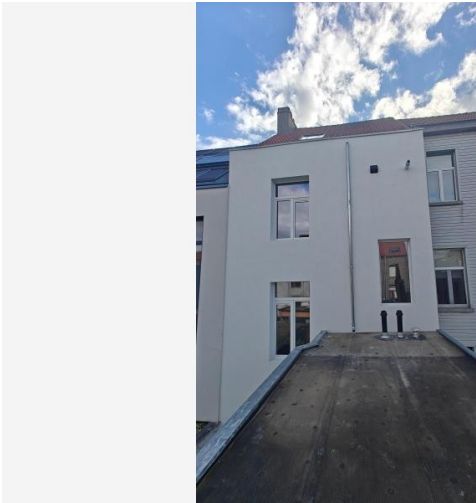
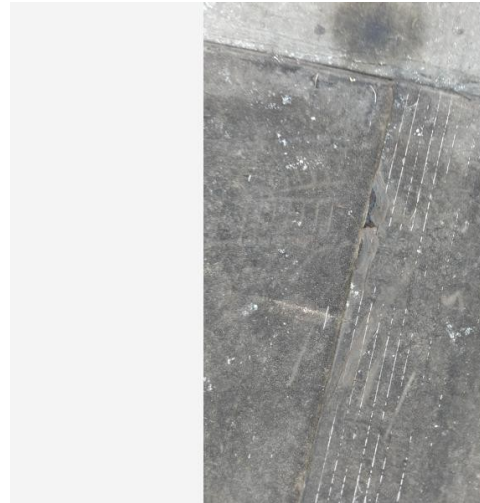
## Fiche 6: Roofing platte daken.

Geen asbest

| # | Type | Referentie | Resultaat |
|---|---|---|---|
| 6.1 | Puntmonster | 2 | Geen asbest |

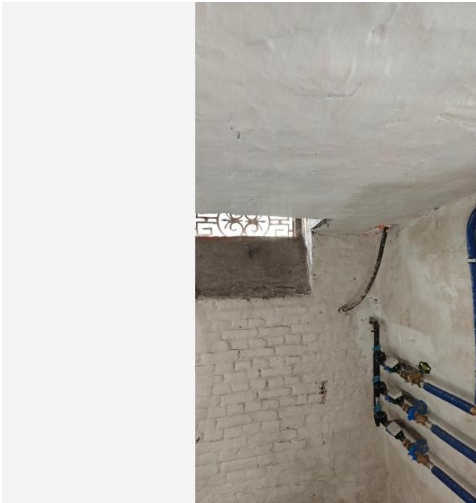
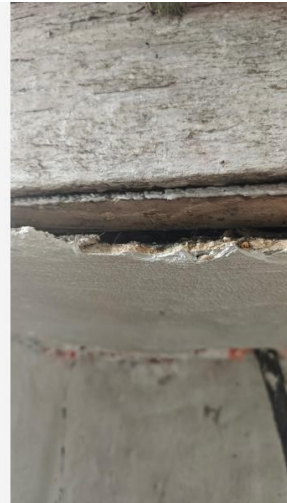
## Fiche 7: pleisterwerk plafond kelder

Geen asbest

| # | Type | Referentie | Resultaat |
|---|---|---|---|
| 7.1 | Mengmonster | 4 | Geen asbest |

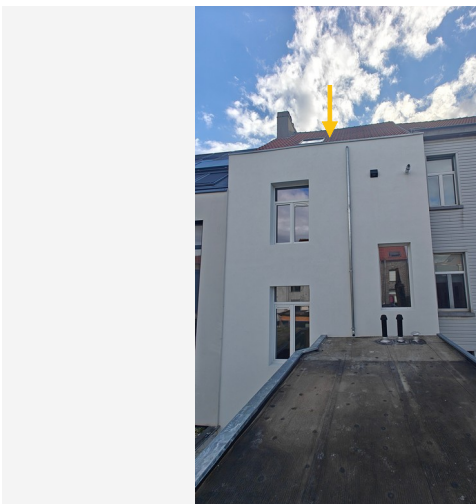
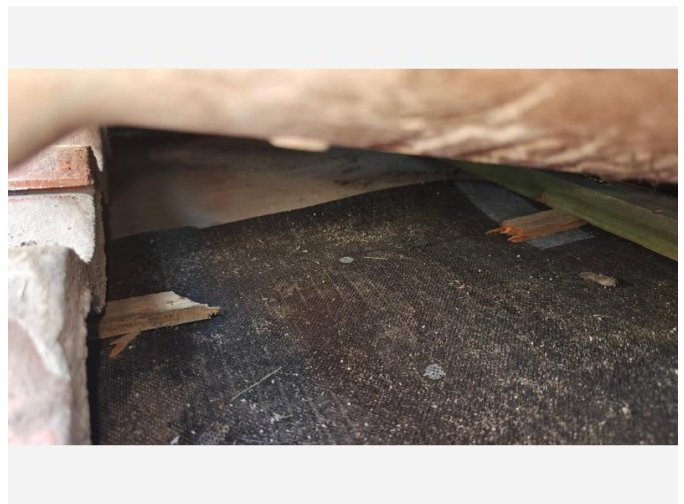
## Fiche 9: onderdak dak achteraan = niet asbestverdacht.

| Beschrijving | Notitie | Terug te vinden op plannen |
|---|---|---|
| Fiche 9: onderdak dak achteraan = niet asbestverdacht. | onderdak = niet asbestverdacht = doek.<br><br>Dit werd vastgesteld via buitenkant gebouw<br><br>Dit is een steekproef. Dit geeft een indicatie over de plaats waar de steekproef werd uitgevoerd, maar deze zijn niet altijd representatief voor de totaliteit van het onderdak. | Plan 1.5: Dakenplan |

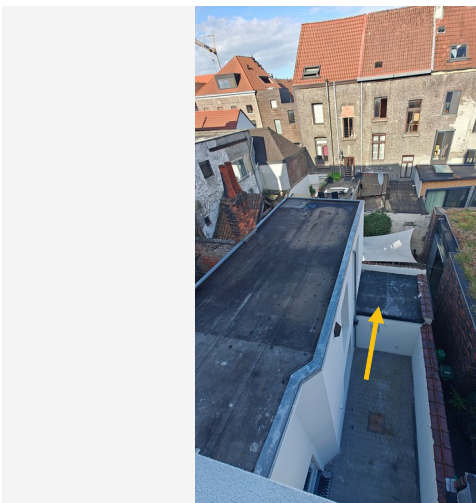
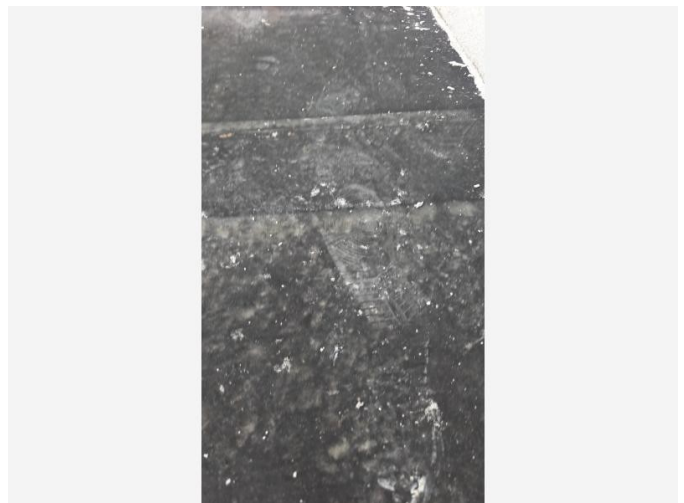
## Fiche 10: Roofing/lijm plat dak

| Beschrijving | Notitie | Terug te vinden op plannen |
|---|---|---|
| Fiche 10: Roofing/lijm plat dak | Geen asbestverdachte roofing aanwezig.<br><br>Dakbedekking is EPDM. Eventueel te kijken bij verbouwingswerken wat er zich nog onder de huidige afwerkingslaag bevindt. | Plan 1.5: Dakenplan |

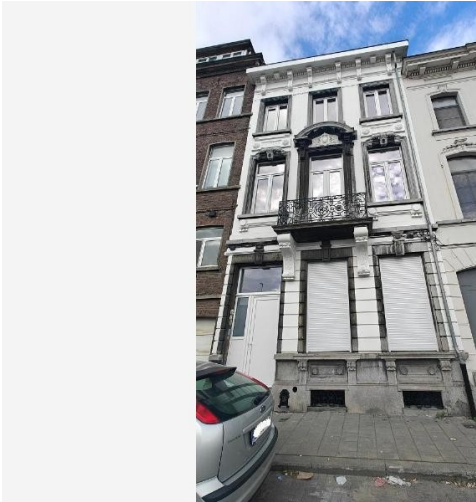
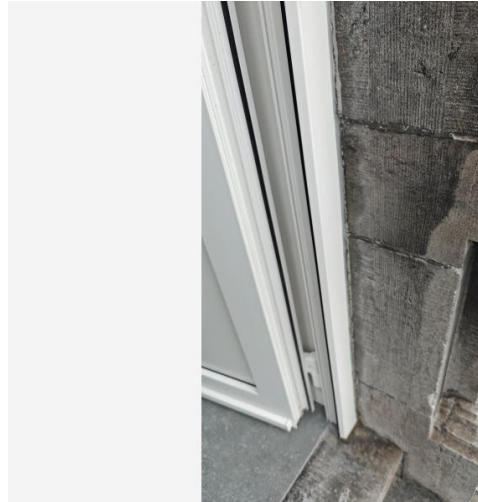
## Fiche 11: afdichting ramen = niet-asbestverdacht

| Beschrijving | Notitie | Terug te vinden op plannen |
|---|---|---|
| Fiche 11: afdichting ramen = niet-asbestverdacht | Er is geen asbestverdachte mastiek aanwezig. | - |

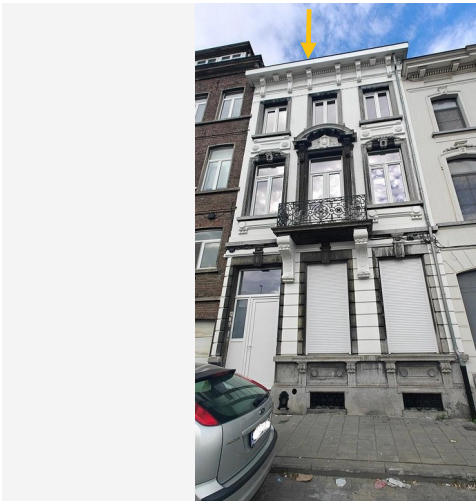
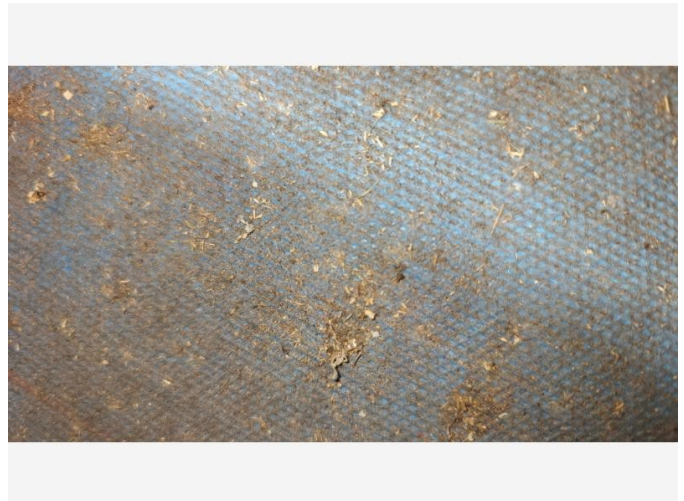
## Fiche 12: onderdak dak vooraan = niet asbestverdacht.

| Beschrijving | Notitie | Terug te vinden op plannen |
|---|---|---|
| Fiche 12: onderdak dak vooraan = niet asbestverdacht. | onderdak = niet asbestverdacht = doek.<br><br>Dit werd vastgesteld via buitenkant gebouw<br><br>Dit is een steekproef. Dit geeft een indicatie over de plaats waar de steekproef werd uitgevoerd, maar deze zijn niet altijd representatief voor de totaliteit van het onderdak. | Plan 1.5: Dakenplan |
