# Asbestinventarisatetest

Dok-Zuid 11, 9000 Gent

Attestnummer : **20260801-000004.000**

Uitgegeven op : **01.08.2026**

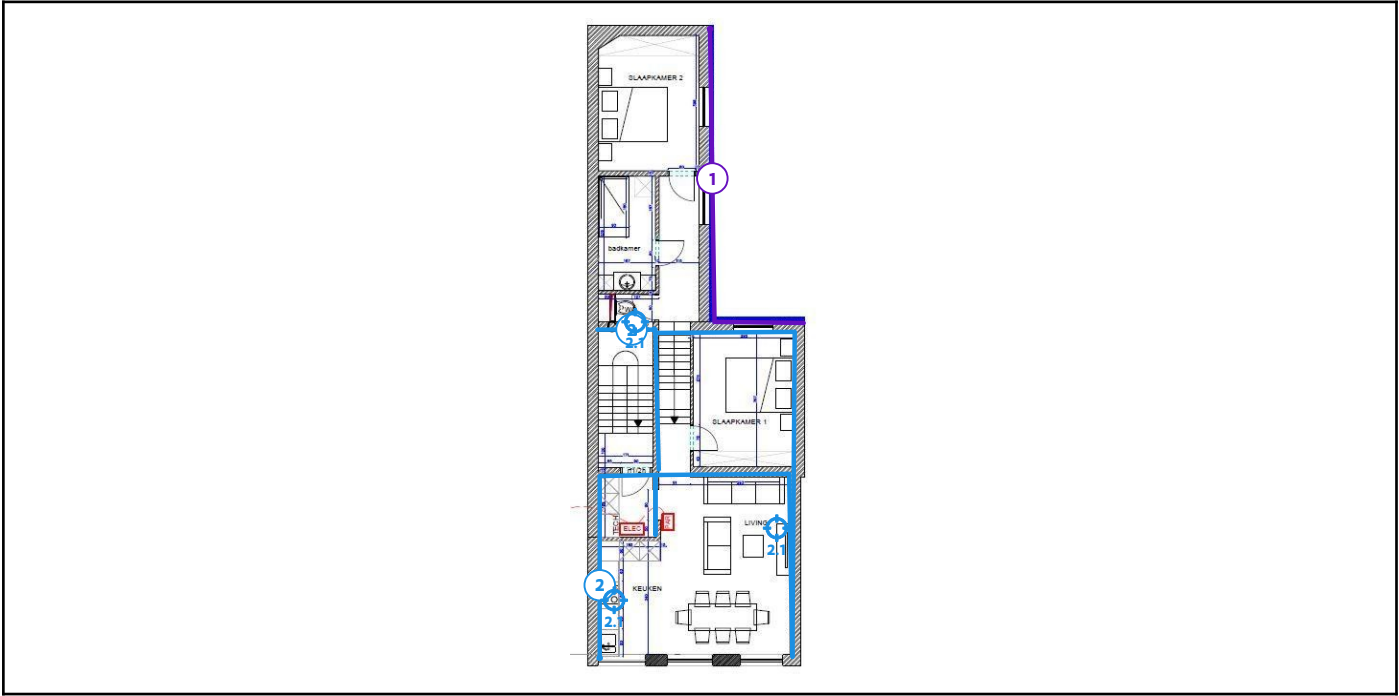
# Plan 1.1: eerste

| Beschrijving | Type | Actie |
|---|---|---|
| 1. crepi = niet-asbestverdacht . | Advies | - |
| 2. pleisterwerk muur . | Geen asbest | - |
| 2.1 Code: 1 | Mengmonster | - |

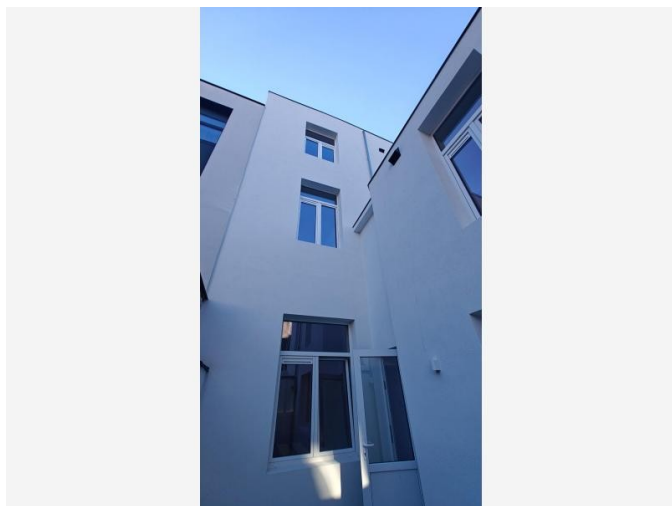
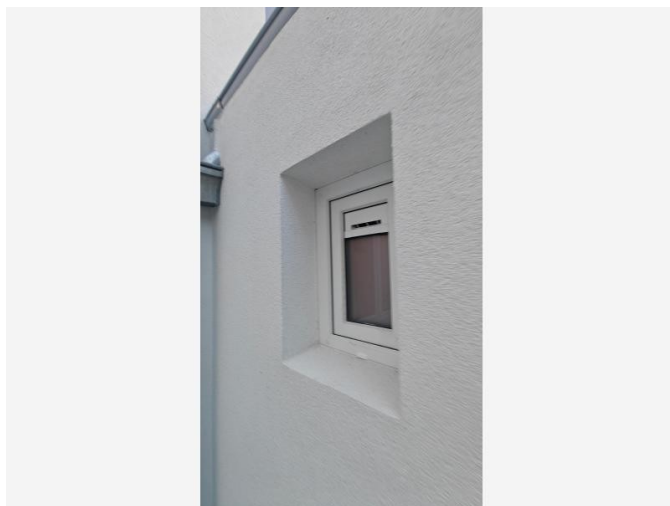
crepi = niet-asbestverdacht.

Crepi is aangebracht na vorige attest (2023).

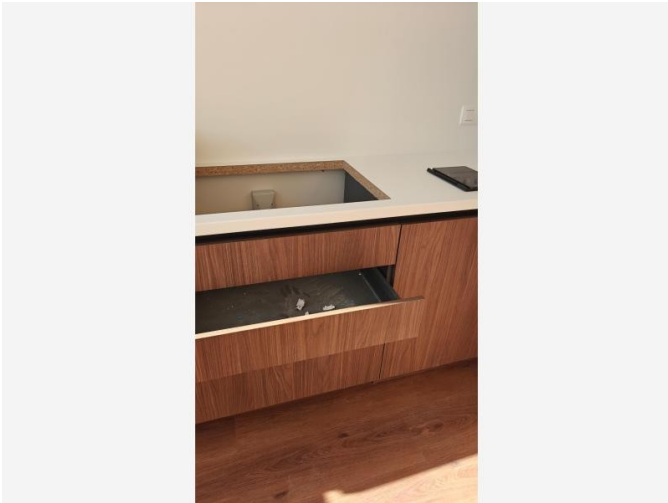
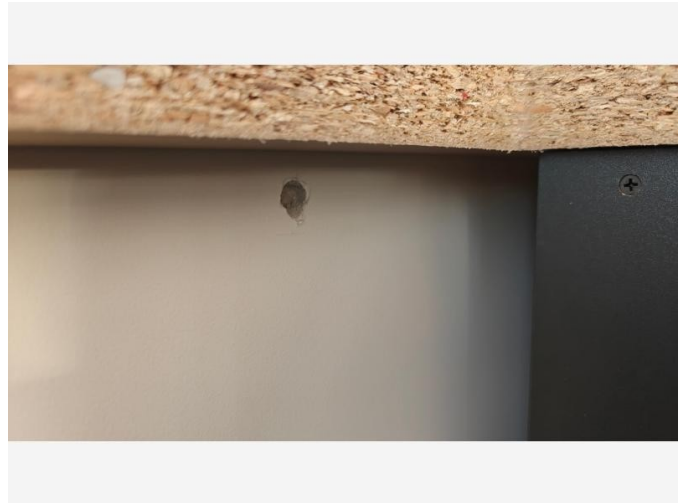
## Fiche 2: pleisterwerk muur .

### Conclusie

Geen asbest

| # | Type | Referentie | Resultaat |
|---|---|---|---|
| 2.1 | Mengmonster | 1 | Geen asbest |

| Beschrijving | pleisterwerk muur . |
| Bindmiddel van materiaal | Gips - kalk |
| Gebondenheid op basis van bindmiddel | Niet-hechtgebonden |
| Opmerking | <p>Geen staalname pleisterwerk plafond. Geen pleisterwerk plafond aanwezig.</p> <p>Volgende ruimtes bemonsterd:</p> <ul style="list-style-type: none"><li>- individuele ruimte: woonkamer (onder radiator)</li><li>- natte ruimte: keuken (aan kookplaat) --&gt; foto</li><li>- stookruimte: cv-ruimte (naast ketel)</li></ul> <p>Volgende ruimtes niet bemonsterd:</p> <ul style="list-style-type: none"><li>- trappenhal: individueel appartement. Geen trappenhal aanwezig.</li></ul> <p>Voorzetwanden op verschillende plaatsen getest. Bij eventuele verbouwingswerken te checken dat er geen ander type voorzetwanden aanwezig zijn (asbesthoudende).</p> <p>Tevens niet zichtbaar wat er achter de voorzetwanden zich bevindt.</p> <p>Verlaagde plafonds op verschillende plaatsen getest. Bij eventuele verbouwingswerken te checken dat er geen ander type plafonds aanwezig zijn (asbesthoudende).</p> <p>afmetingen/gewichten zijn een indicatief.</p> |

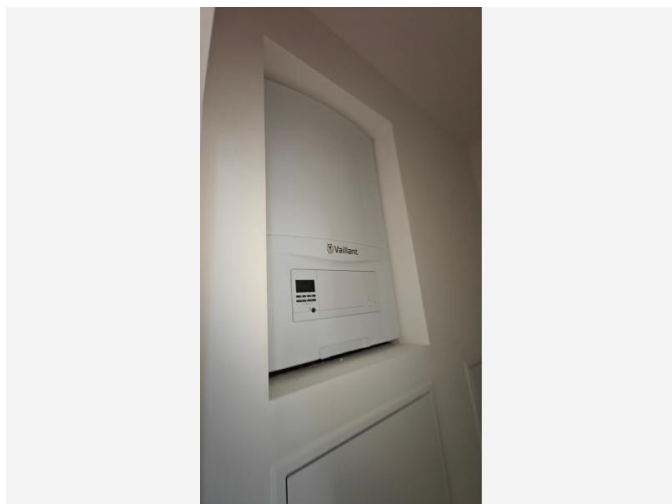
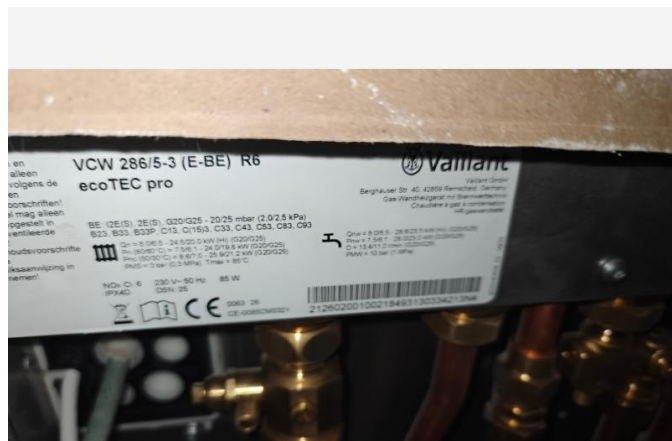
### Fiche 3: CV-ketel (niet verdacht)

| Beschrijving | Notitie | Terug te vinden op plannen |
|---|---|---|
| Fiche 3: CV-ketel (niet verdacht) | De CV-ketel (dichtingen, isolerend materiaal) is niet asbestverdacht.<br><br>cv-ketel van 2026. | - |

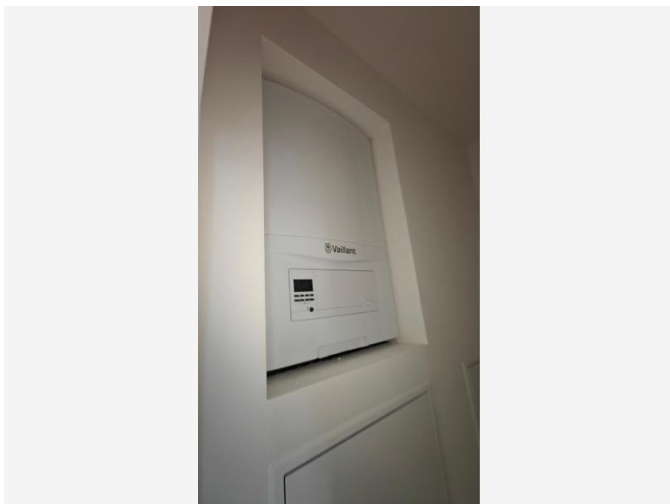
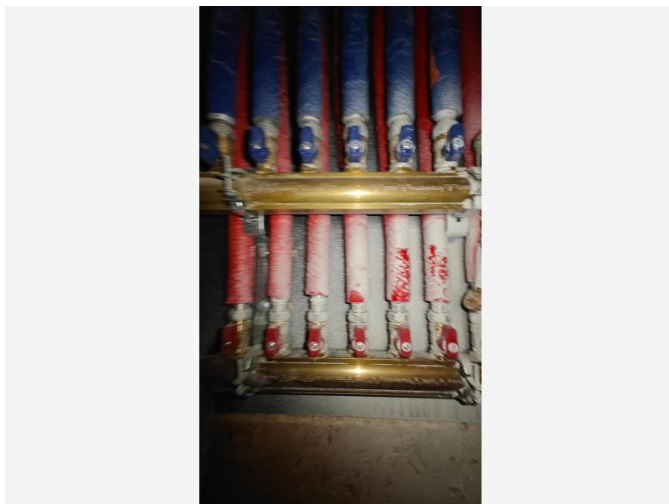
## Fiche 4: Leidingisolatie (niet verdacht)

| Beschrijving | Notitie | Terug te vinden op plannen |
|---|---|---|
| Fiche 4: Leidingisolatie (niet verdacht) | De leidingisolatie is niet-asbestverdacht. | - |

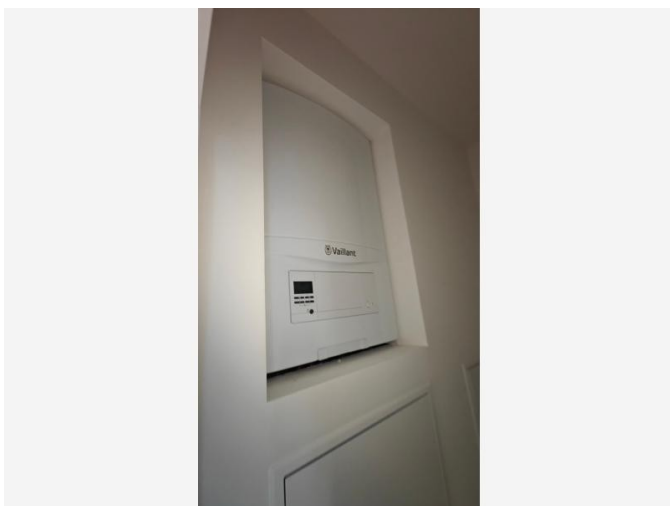
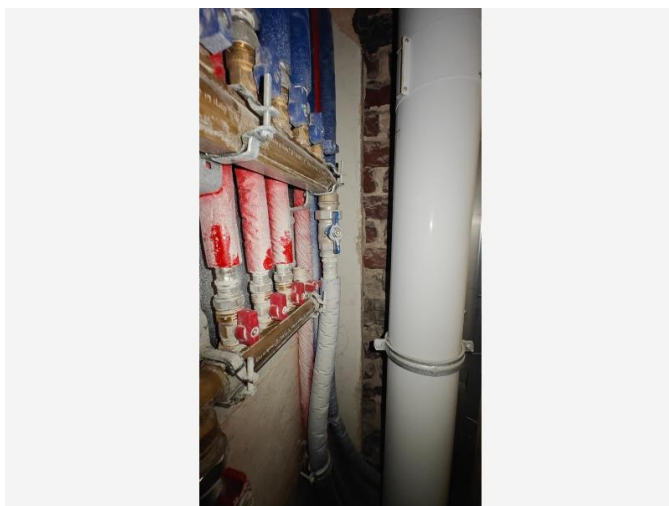
## Fiche 5: Rookgaskanaal (niet verdacht)

| Beschrijving | Notitie | Terug te vinden op plannen |
|---|---|---|
| Fiche 5: Rookgaskanaal (niet verdacht) | - | - |

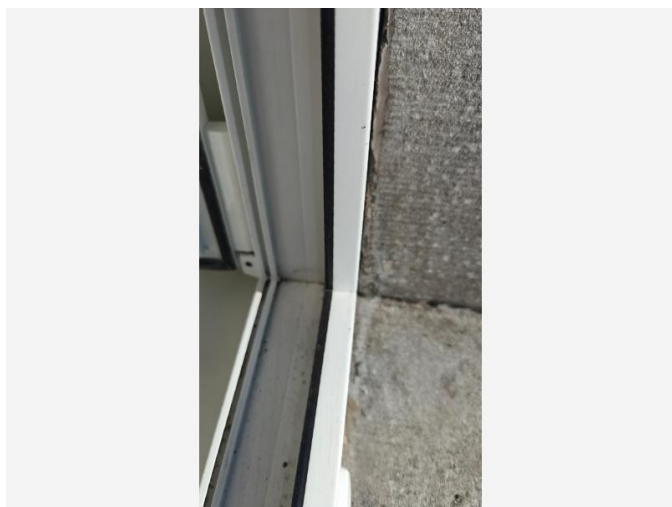
### Fiche 8: Mastiek (niet aanwezig)

| Beschrijving | Notitie | Terug te vinden op plannen |
|---|---|---|
| Fiche 8: Mastiek (niet aanwezig) | Er is geen asbestverdachte mastiek aanwezig. | - |
