# Asbestinventarisatattest

Langestraat 51/13, 8370 Blankenberge

Attestnummer : 20250430-000314.000

Uitgegeven op : 30.04.2025

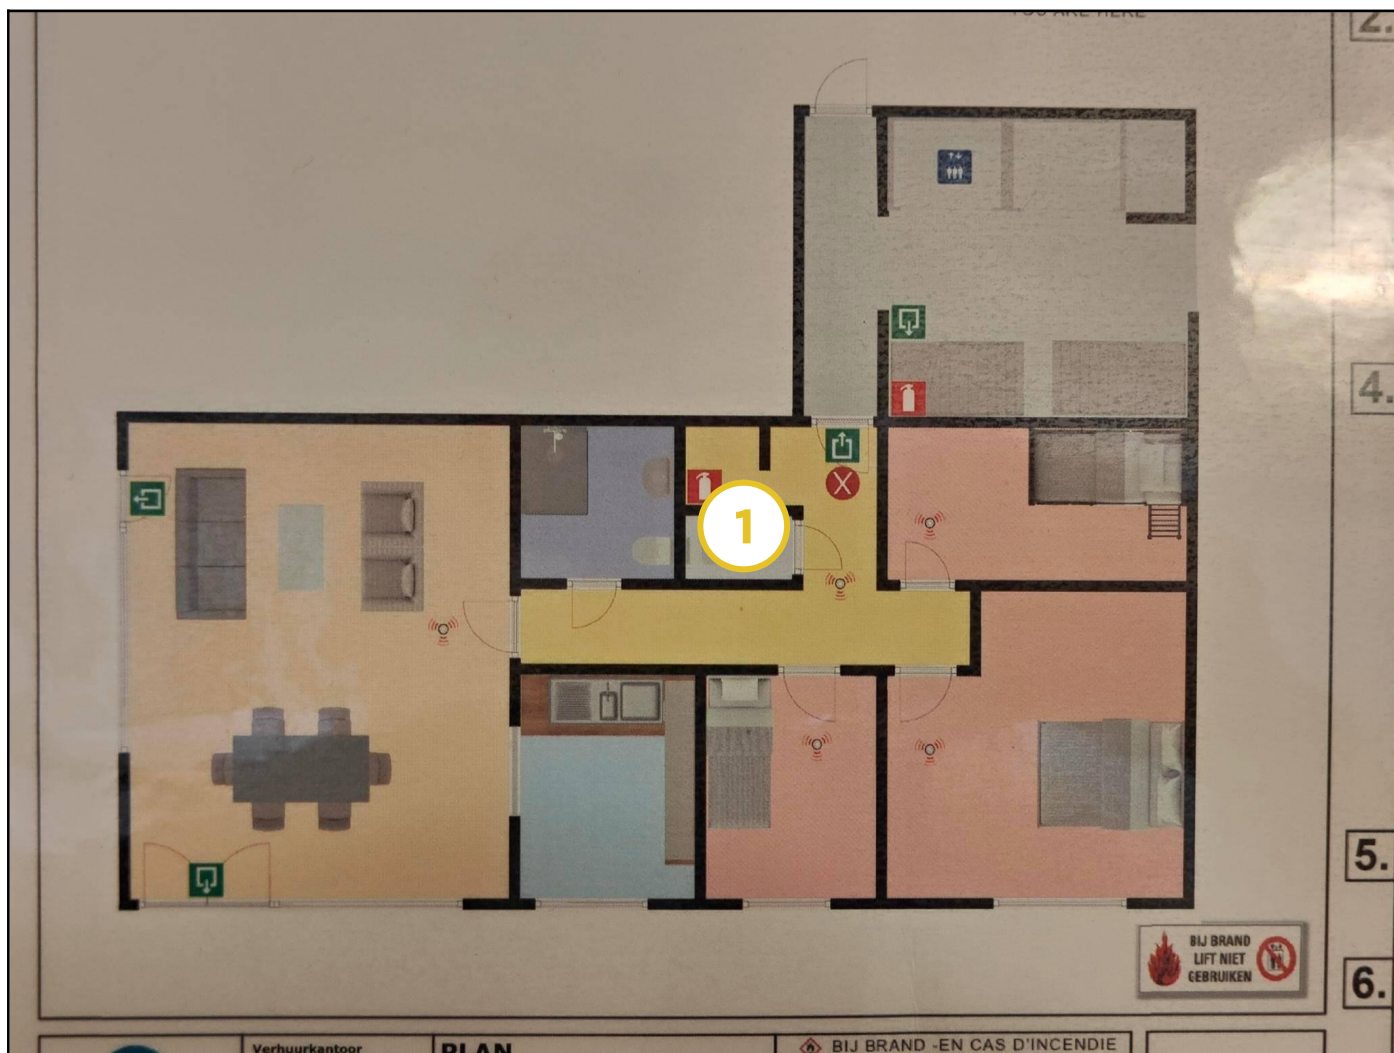
## Plan 1.3: elektriciteitsplan

| Beschrijving | Type | Actie |
|---|---|---|
| 1. bakeliet lichthouder (toilet) | Asbestmateriaal | Zorgvuldig beheren |

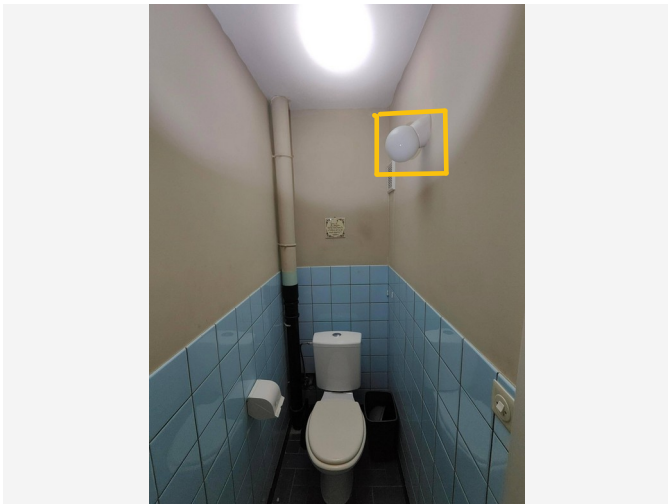
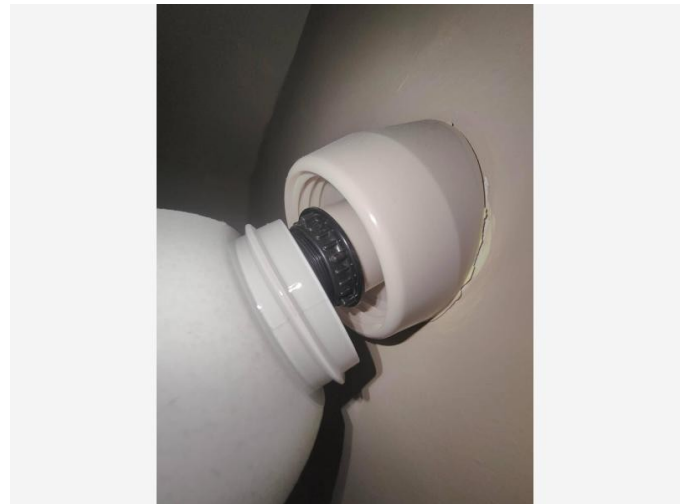
Het asbestmateriaal valt onder de mijlpaal van 2040.

| Eindbeoordeling materiaalrisico | Zeer laag materiaalrisico en/of zeer lage kans op vezelvrijgave |

| Gebondenheid | Categorie 1: hechtgebonden in oorsprong |
| Asbestsoort (vezeltype) | Crocidoliet aanwezig |
| Asbestconcentratie | Laag (< 50%) |
| Afschermingsgraad van het gehele materiaal | Stootvaste afscherming of omkasting |
| Toestand van het materiaal | Onbeschadigd, niet verweerd |

| Beschrijving | bakeliet lichthouder (toilet) |
| Asbestmateriaal | Plaat, paneel, tablet - Type Bakeliet |

- Zorg voor een veilig beheer. Vermijd het beschadigen van het asbestmateriaal. Controleer de toestand jaarlijks op wijzigingen.

- Eenvoudige handelingen: mag via doe-het-zelf of door werknemer(s) met opleidingsattest eenvoudige handelingen  
verwijdering door erkend aannemer (elektriciens)

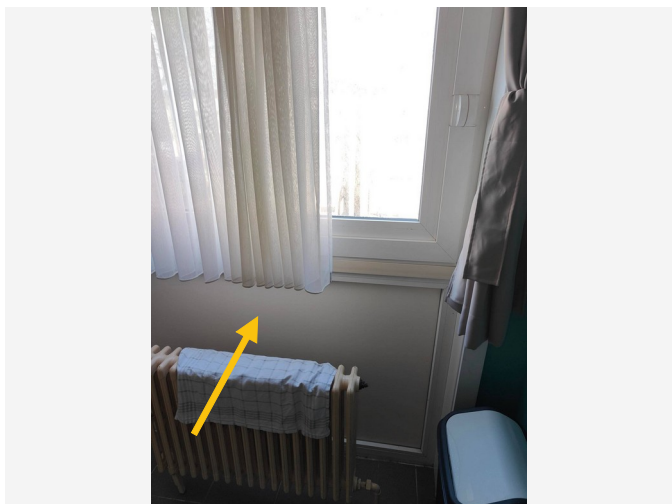
## Fiche 2: gevelopening in panelen (keuken)

Het paneel in de keuken is geen asbestverdachte plaat met asbesttype GLASAL. Het betreft hier een paneel in kunststof, anno 1995.

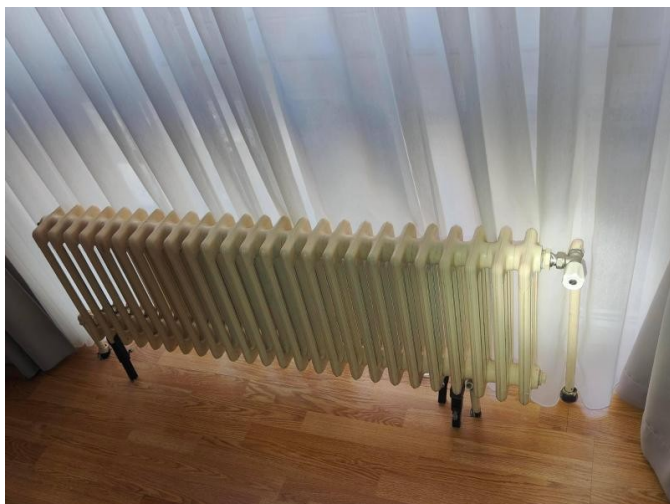
Gietijzeren radiatoren bevatten mogelijk asbesthoudende componenten (pakkingen, dichtingen...). Bij renovatie- of afbraakwerken is het aanbevolen om deze radiatoren in hun geheel te verwijderen.

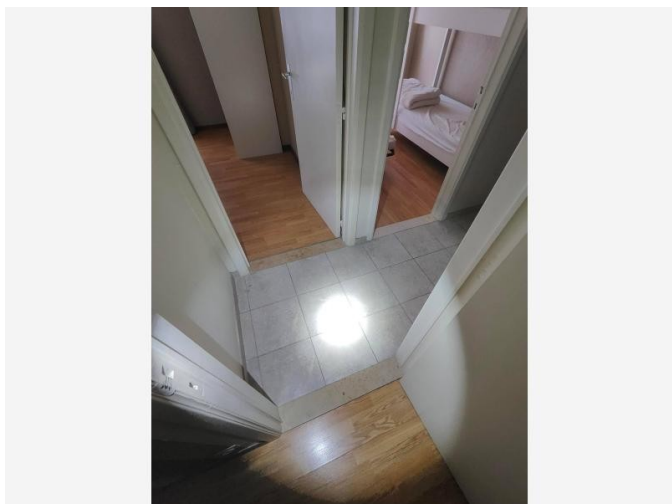
Vloerlagen in laminaat in de drie slaapkamers zijn niet-asbestverdacht. Onzeker of daaronder asbestverdachte bouwtoepassingen aanwezig zouden zijn. Denk daarbij aan vloerzeilen met asbestkarton, zwarte lijmlagen etc...

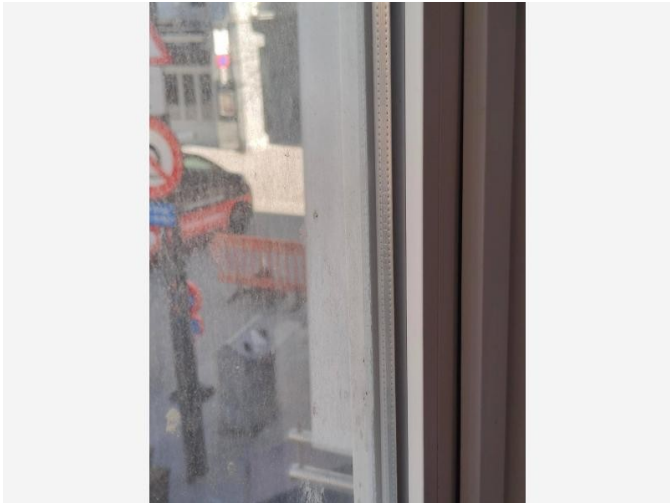
Tijdens de asbestinspectie werd geen asbestverdachte mastiek/kit waargenomen. De gevelopeningen dateren van 1995.

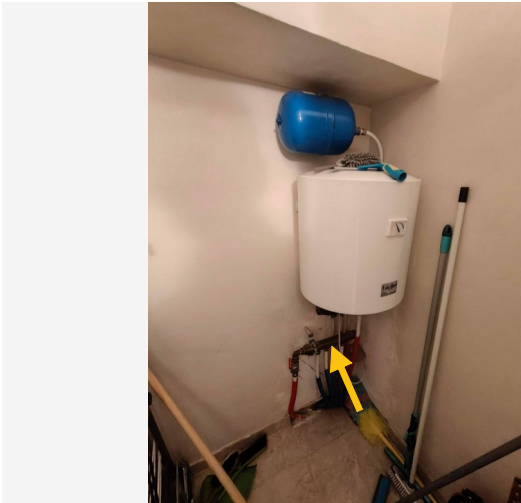
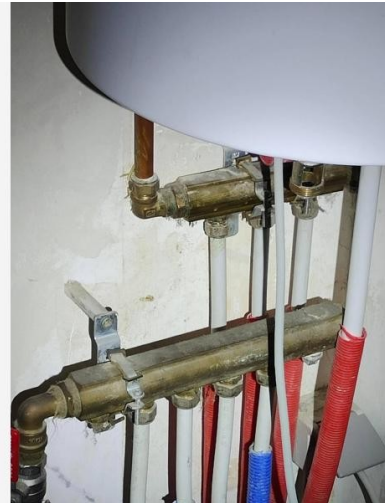
## Fiche 6: pleisterwerk binnenwanden

Geen asbest

| # | Type | Referentie | Resultaat |
|---|---|---|---|
| 6.1 | Mengmonster | 1024-S01 | Geen asbest |

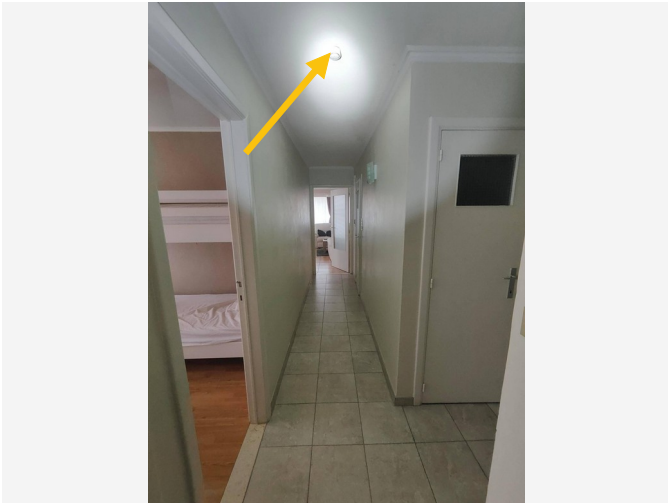
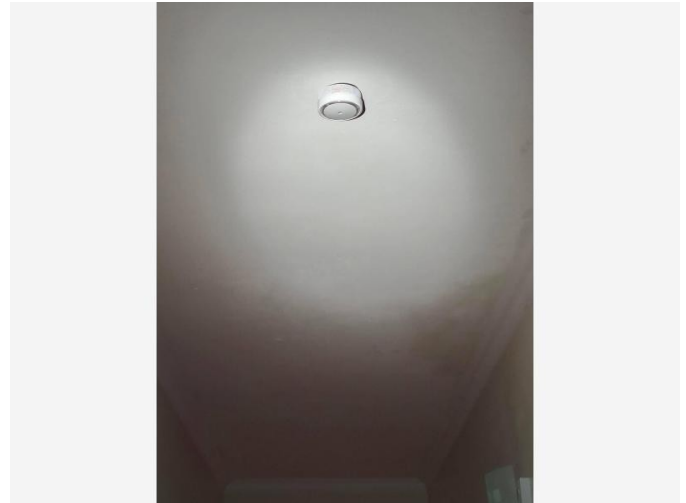
## Fiche 7: pleisterwerk plafonds

Geen asbest

| # | Type | Referentie | Resultaat |
|---|---|---|---|
| 7.1 | Mengmonster | 1024-S02 | Geen asbest |
