# Asbestinventarisatattest

Gontrodestraat 153, 9050 Gent

Attestnummer : 20260801-000069.000

**Niet-asbestveilig**

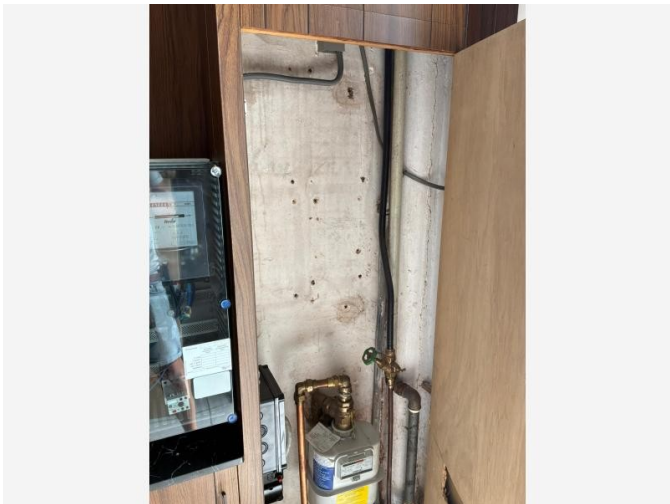
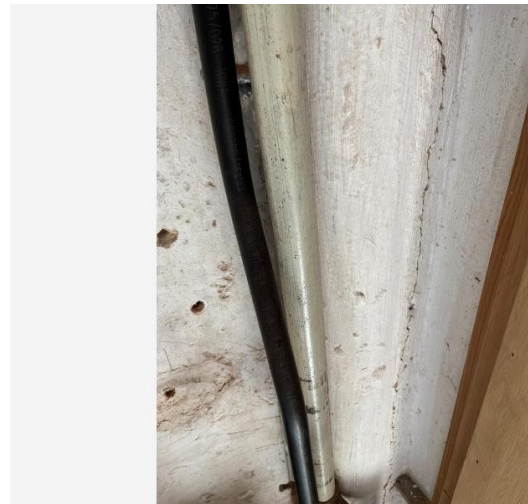
Het asbestmateriaal valt onder de mijlpaal van 2040.

| Eindbeoordeling materiaalrisico | Verhoogd materiaalrisico en/of verhoogde kans op vezelvrijgave |

| Asbestsoort (vezeltype) | Crocidoliet aanwezig |
| Toestand van het materiaal | Licht beschadigd, licht verweerd. Intacte calciumsilicaatplaat of materiaal met categorie 3-gebondenheid |

| Beschrijving | Asbest cement afvoerbuīs |
| Opmerking | <p>Geschatte hoeveelheid.</p> <p>Positie buīs maakt staalname niet mogelijk</p> |

Maatregelen nemen

- Zorg voor een veilig beheer. Vermijd het beschadigen van het asbestmateriaal. Controleer de toestand jaarlijks op wijzigingen.
- Zorg voor een veilig beheer en verwijder dit asbestmateriaal wanneer het bij werken eenvoudig bereikbaar wordt. Controleer de toestand jaarlijks op wijzigingen.
- Voer bijkomende staalname(s) uit.

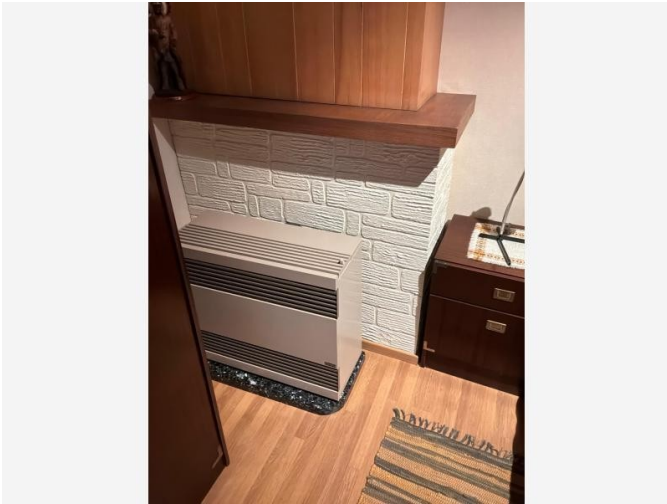
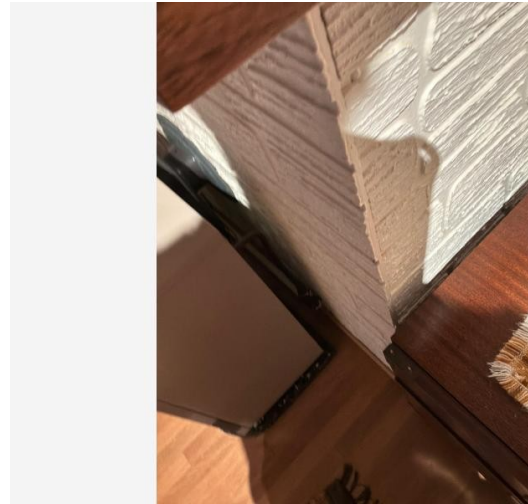
Het asbestmateriaal valt onder de mijlpaal van 2040.

| Eindbeoordeling materiaalrisico | Laag materiaalrisico en/of verlaagde kans op vezelvrijgave |

| Asbestsoort (vezeltype) | Alleen chrysotiel aanwezig |
| Toestand van het materiaal | Licht beschadigd, licht verweerd. Intacte calciumsilicaatplaat of materiaal met categorie 3-gebondenheid |

| # | Type | Referentie | Resultaat |
|---|---|---|---|
| 2.1 | Puntmonster | Mm4 | Chrysotiel |

| Beschrijving | lambrisering sl |

Zorgvuldig beheren

- Zorg voor een veilig beheer. Vermijd het beschadigen van het asbestmateriaal. Controleer de toestand jaarlijks op wijzigingen.
- Voer bijkomende staalname(s) uit.

- Hermetische zone (erkend asbestverwijderaar)  
Vanwege verlijmd karakter kan dit enkel in een hermetische zone verwijderd worden.

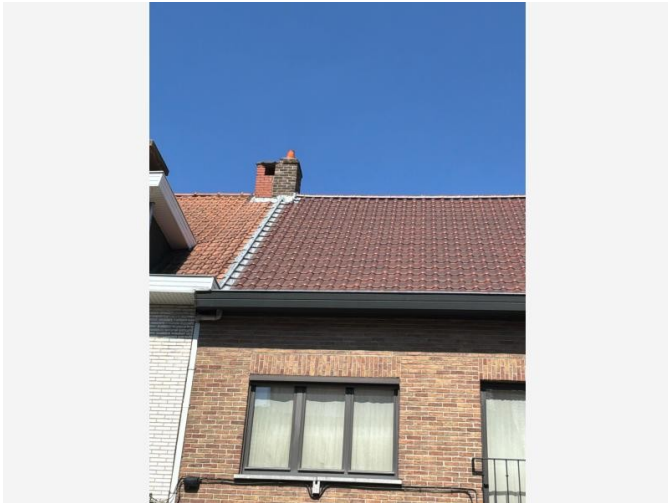
Situeringfoto

**Reden:** Het te onderzoeken materiaal situeert zich hoger dan 3,50 m te rekenen vanaf een veilige ondergrond

**Uitleg van de asbestdeskundige:** De binnenkant van de schouw is niet inspecteerbaar, aan de buitenkant van de schouw werd zichtbaar geen asbest aangetroffen. Bij werken in of aan de schouw extra aandacht besteden, hier kan zich mogelijks nog asbest schuilhouden. De inspecteur kon dit tijdens zijn bezoek niet vaststellen, daar deze handelingen onder een destructieve handeling zou vallen.

| (Asbest)materiaal | Rookgaskanaal |
| Karakterisatie | Asbest (verdacht) |

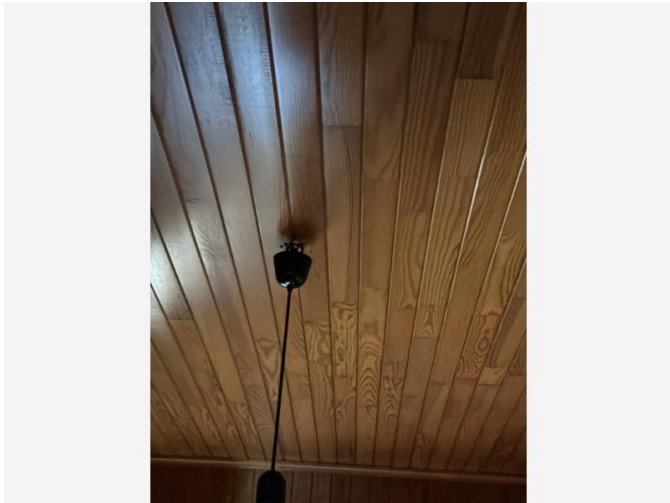
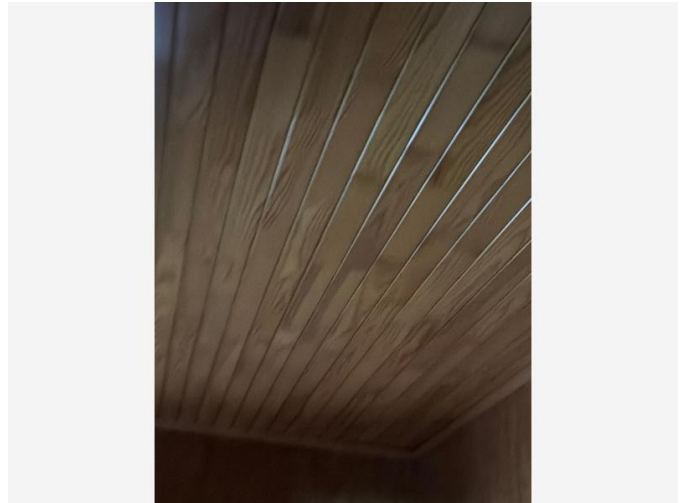
Dit type plafond is niet asbest verdacht. Er kan echter geen uitspraak gedaan worden over de achterligende delen. Hier kunnen zich mogelijk nog verdacht materialen bevinden.

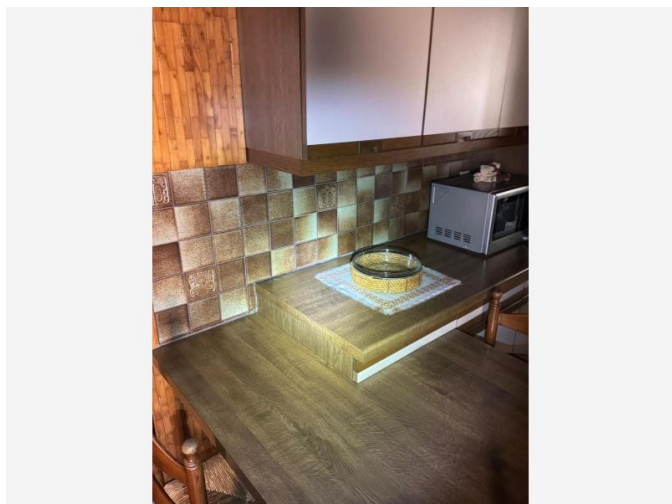
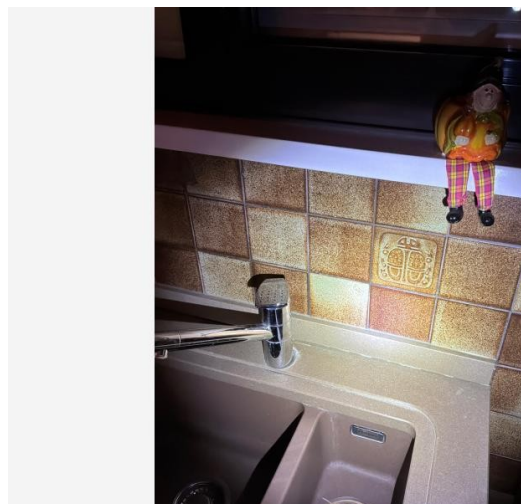
Mogelijk bevinden zich achter deze tegels verdachte lijmen. Bij werken aan de tegels is een aanvullend onderzoek aangewezen om de aard van de lijmen te bepalen.

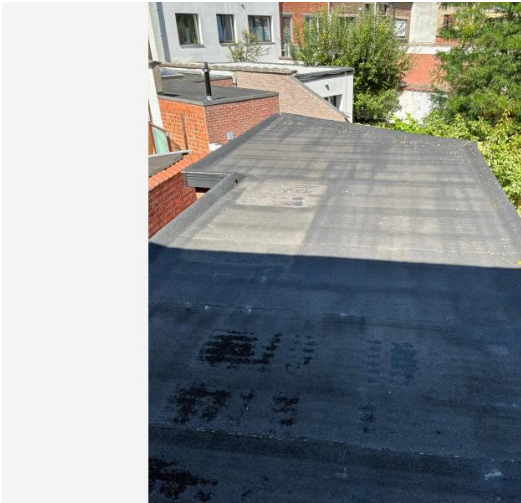
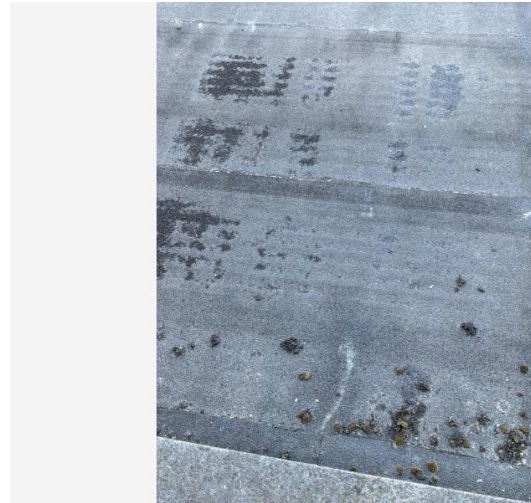
## Fiche 6: 9. roofing dak

Geen asbest

| # | Type | Referentie | Resultaat |
|---|---|---|---|
| 6.1 | Puntmonster | Mm3 | Geen asbest |

| Opmerking | GESchatte heoveelheid. Er kan enkel een uitspraak gedaan worden over de bovenste laag. Mogelijks bevinden er zich nog enkele lagen onder de toplaag. |

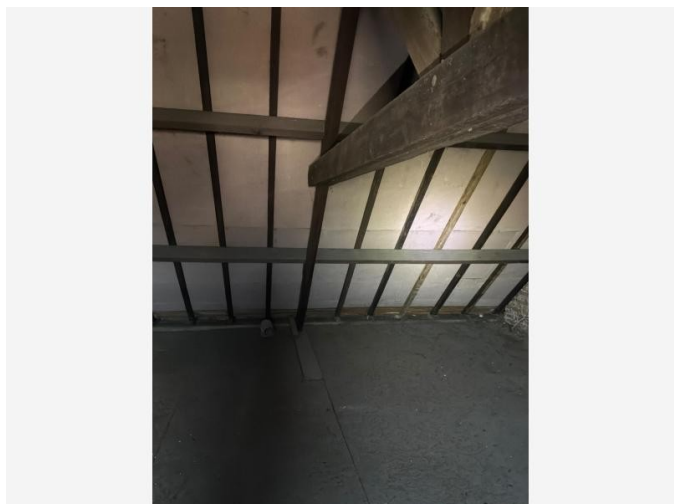
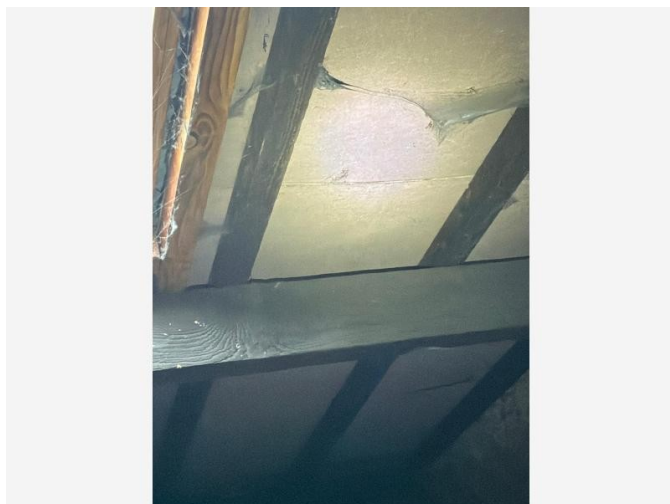
## Fiche 7: menuiserie onderdak

Geen asbest

| # | Type | Referentie | Resultaat |
|---|---|---|---|
| 7.1 | Puntmonster | Mm5 | Geen asbest |

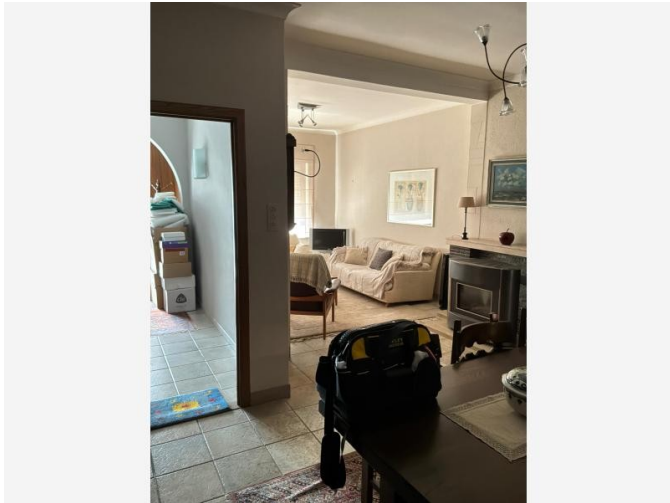
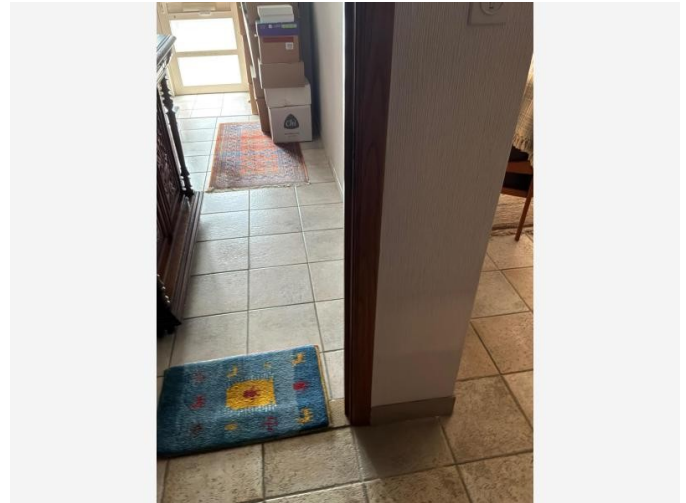
## Fiche 8: 1. pleisterwerk wanden

Geen asbest

| # | Type | Referentie | Resultaat |
|---|---|---|---|
| 8.1 | Mengmonster | mm01 | Geen asbest |

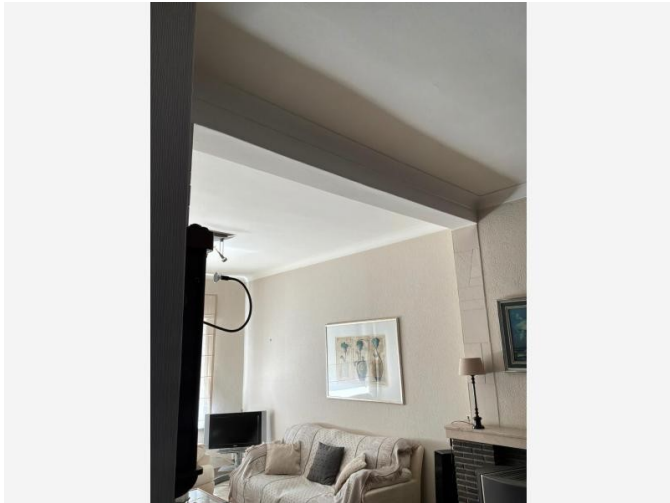
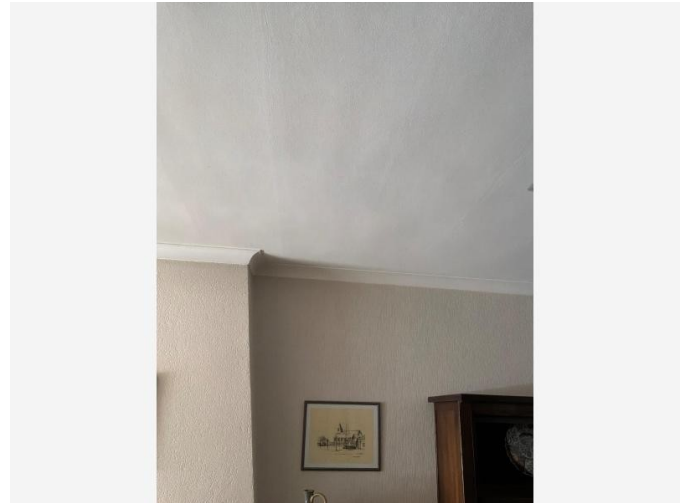
## Fiche 9: 2. pleisterwerk plafond

Geen asbest

| # | Type | Referentie | Resultaat |
|---|---|---|---|
| 9.1 | Mengmonster | mm02 | Geen asbest |

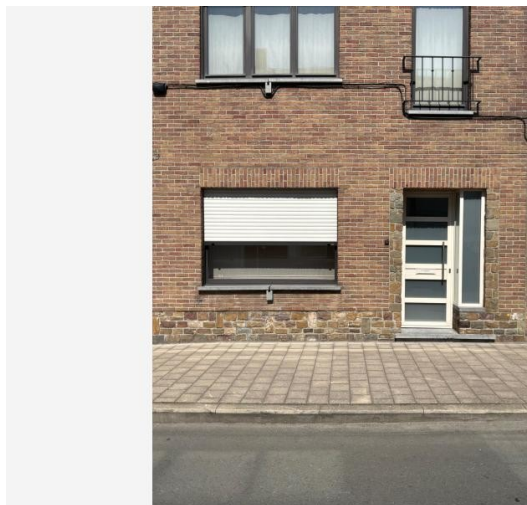
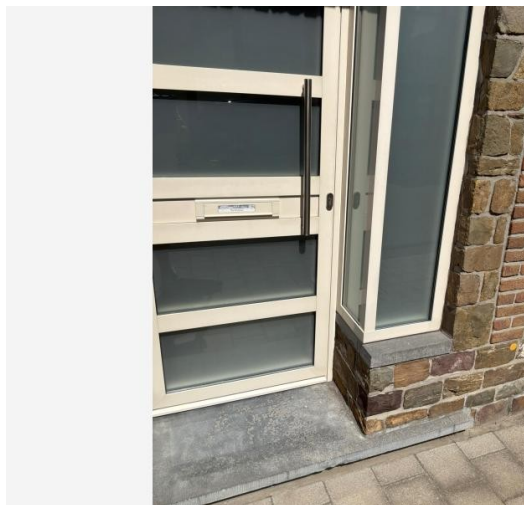
### Fiche 10: 4. mastiek type: niet asbest verdacht

| Beschrijving | Notitie | Terug te vinden op plannen |
|---|---|---|
| Fiche 10: 4. mastiek type: niet asbest verdacht | Aanwezig in alle ramen, buiten de andere aangeduide types.<br><br>Dit type mastiek is niet asbest verdacht | - |

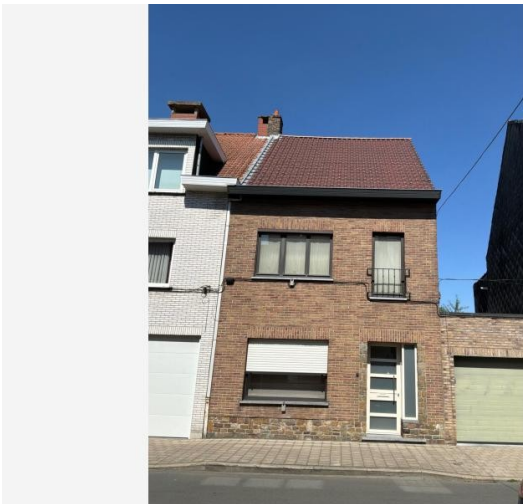
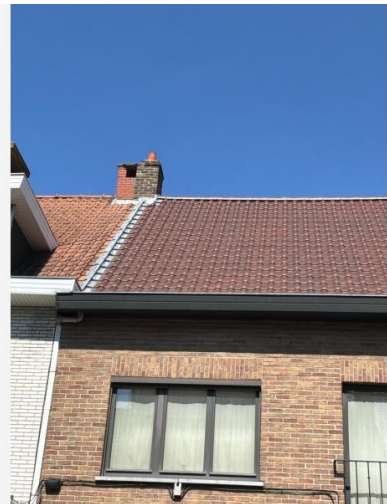
## Fiche 12: 3. Dak type: niet asbest verdacht

| Beschrijving | Notitie | Terug te vinden op plannen |
|---|---|---|
| Fiche 12: 3. Dak type: niet asbest verdacht | Dit dak type is niet asbest verdacht. | Plan 1.3: Hoofdgebouw plan dak |
