# Asbestinventarisatetest

Gouwelozestraat 81/0102, 8400 Oostende

Attestnummer : 20260218-000300.000

Uitgegeven op : 18.02.2026

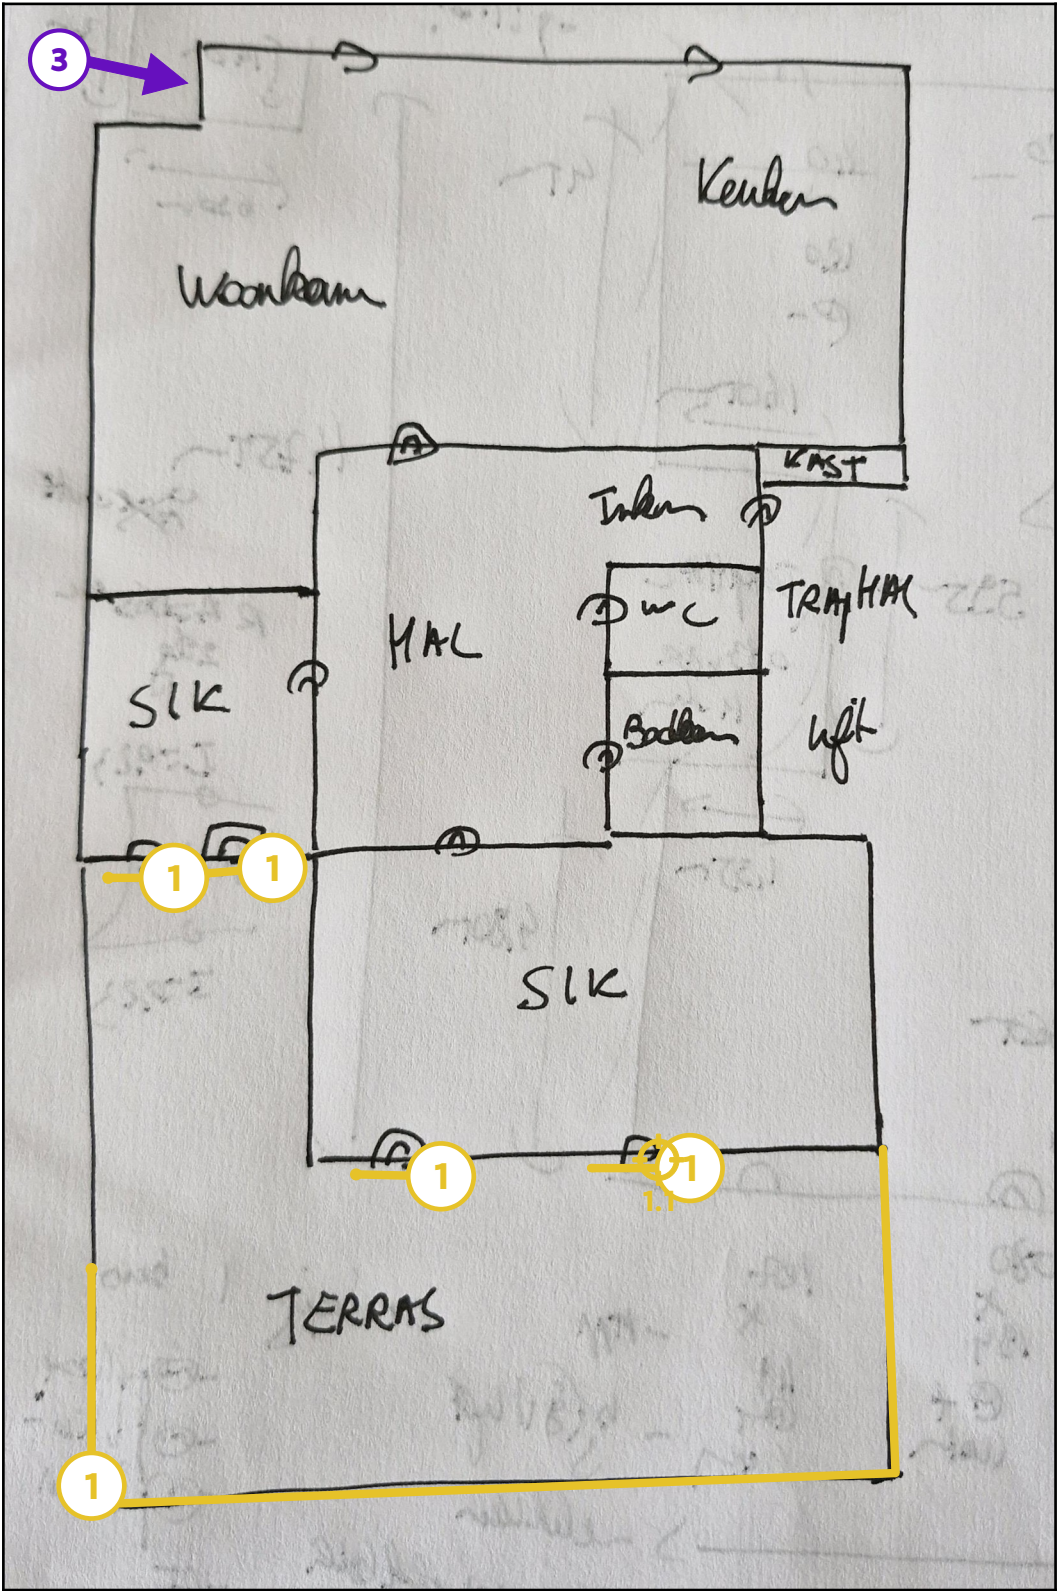
Plan 1.3: 1ste verdieping kopie kopie

| 1. dorpels - vensterbanken - deksteen | Asbestmateriaal | Zorgvuldig beheren |
| 1.1 Code: MM3 | Puntmonster | - |
| 3. leien (voorgevel) | Advies | - |

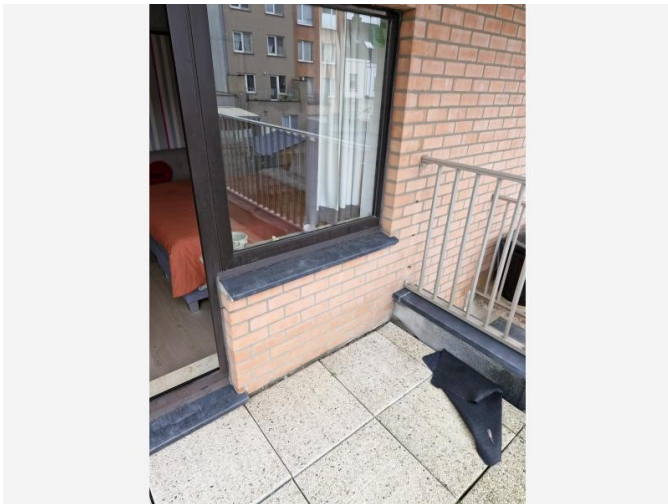
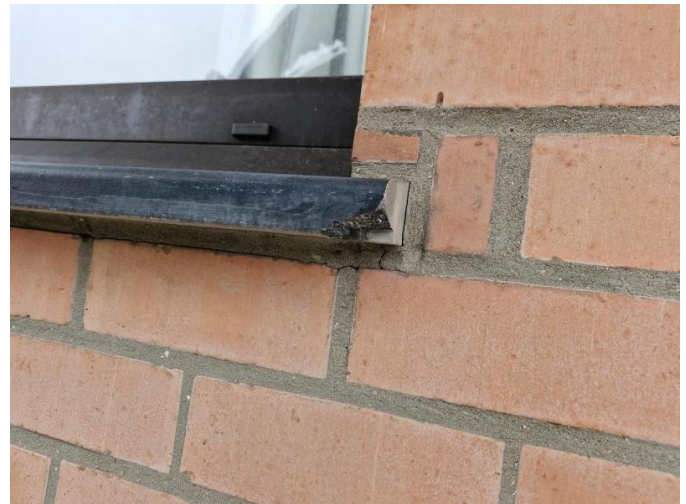
| Fiche 1: dorpels - vensterbanken - deksteen..... | 21 |

## Conclusie

Het asbestmateriaal valt onder de mijlpaal van 2040.

### Risicobeoordeling

| Eindbeoordeling materiaalisico | Zeer laag materiaalisico en/of zeer lage kans op vezelvrijgave |

| Gebondenheid | Categorie 1: hechtgebonden in oorsprong |
| Asbestsoort (vezeltype) | Alleen chrysotiel |
| Asbestconcentratie | Laag (< 50%) |
| Afschermingsgraad van het gehele materiaal | Geheel of deels vrij aan de buitenlucht |
| Toestand van het materiaal | Onbeschadigd, niet verweerd |

| # | Type | Referentie | Resultaat |
|---|---|---|---|
| 1.1 | Puntmonster | MM3 | Chrysotiel |

| Beschrijving | dorpels - vensterbanken - deksteen |
| Asbestmateriaal | Plaat, paneel, tablet - Type Massal |
| Hoeveelheid (oppervlakte - dikte - aantal) | • 4,44 m <sup>2</sup> - 3,00 cm - 1 stuk |

- Zorg voor een veilig beheer. Vermijd het beschadigen van het asbestmateriaal. Controleer de toestand jaarlijks op wijzigingen.

- Eenvoudige handelingen: mag via doe-het-zelf of door werknemer(s) met opleidingsattest eenvoudige handelingen  
Tijdens de verwijdering
  - Asbest intact houden: De dekstenen / vensterbanken mogen niet worden gebroken of beschadigd. De verwijdering gebeurt handmatig, zonder te zagen, breken of slijpen, om vezelvrijzetting te voorkomen.
  - Waterverneveling: Waternevel kan worden gebruikt om de verspreiding van vezels te beperken.
  - PBM's : Beschermende kleding, handschoenen en halfgelaatsmasker (FFP3).
  - Reinigen: Werkmateriaal, ladders en de onderliggende balken moeten na de werkzaamheden worden schoongemaakt met vochtige, wegwerpbare doeken.

- Afval verpakken: Al het asbestafval moet dubbel worden verpakt in speciale asbestzakken.
- Afvoeren: Het dubbel verpakte afval moet veilig worden afgevoerd naar een containerpark of opgehaald worden door een gespecialiseerde ophaler.
- Opkuisen en douchen: Alle gebruikte doeken, de beschermende kleding en de verpakkingsmaterialen moeten samen met het asbestafval worden verwerkt. Na het verwijderen van de beschermende kleding moet er onmiddellijk worden gedoucht.

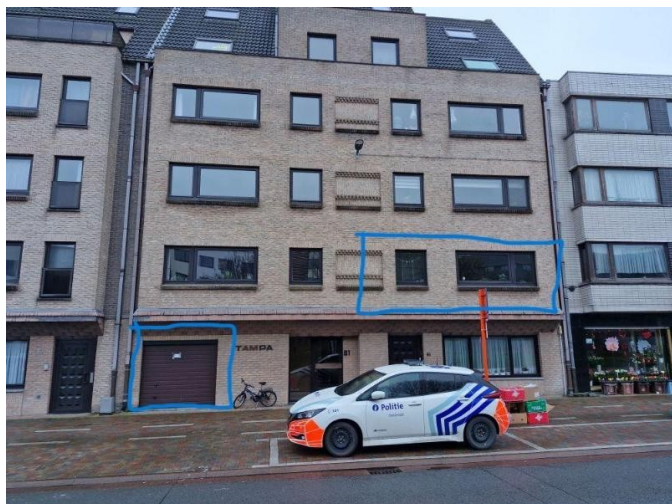
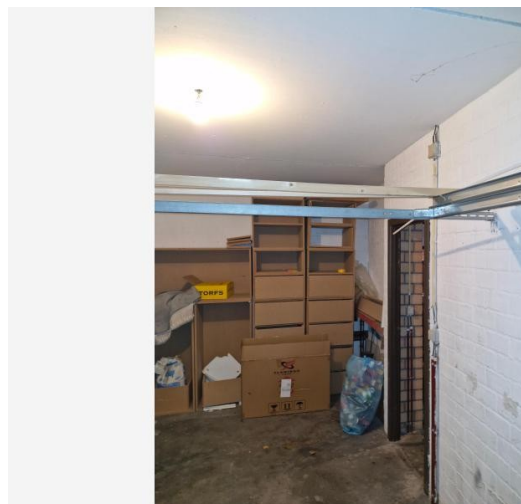
## Fiche 2: garage

Er zijn geen asbestverdachte materialen aanwezig.

| Basis voor advies | De asbestdeskundige beoordeelt het materiaal als niet-asbestverdacht. |

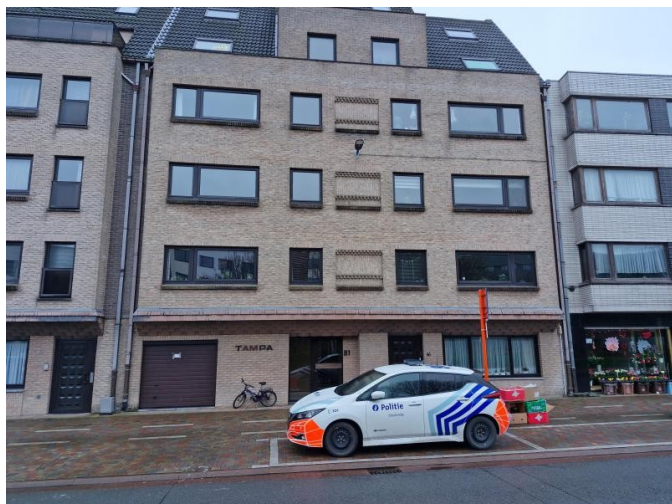
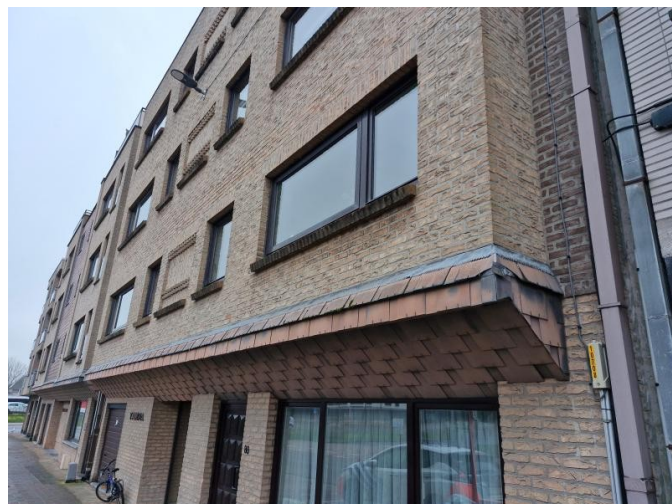
| Fiche 3: leien (voorgevel)..... | 26 |

### Informatie over een materiaal van een andere eigenaar

Deze bron wordt opgenomen in het asbestattest algemene delen.

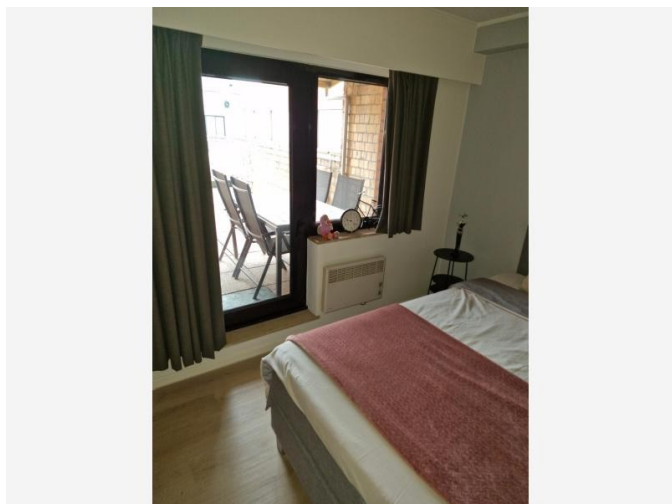
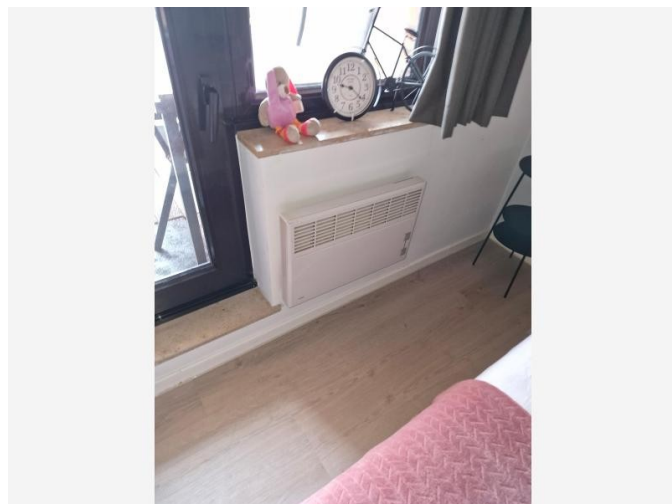
| Fiche 4: elektrische convector..... | 27 |

Het verwarmingselement kan asbesthoudend materialen bevatten binnenin de behuizing. ( Koorden, dichtingen, ... )

Hou rekening met PBM bij verwijdering.

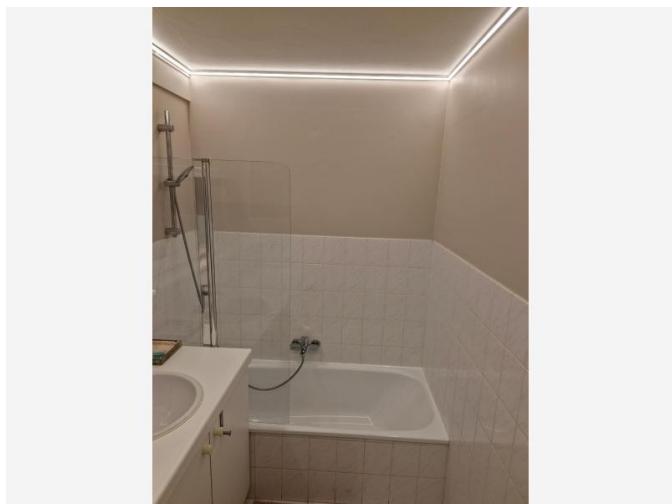
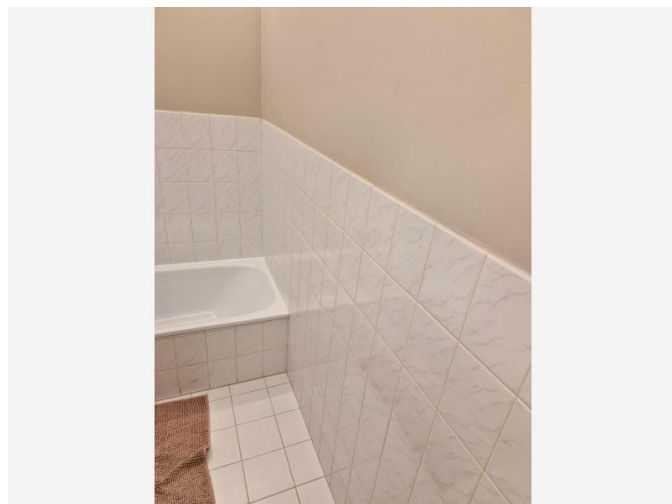
| Fiche 5: wandtegels ( zwarte lijm)..... | 28 |

De (zwarte) lijm om tegels te plakken kan asbesthoudend zijn.

Hou rekening met uw PBM, indien er lijm aanwezig is.

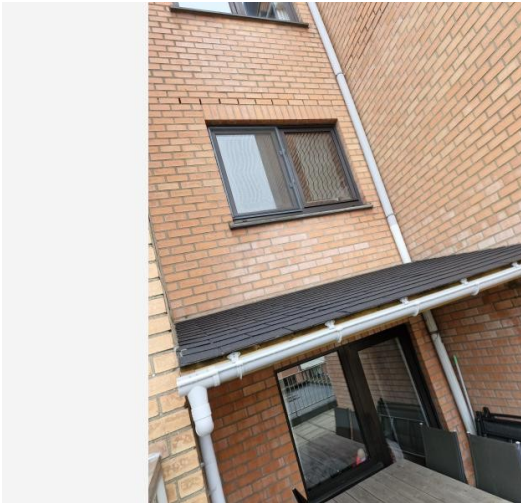
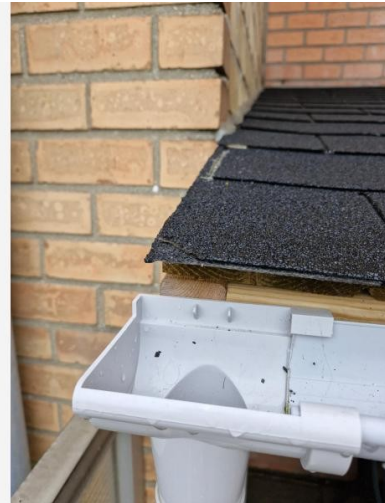
## Fiche 6: Roofingtegels ( overkapping)

Geen asbest

| # | Type | Referentie | Resultaat |
|---|---|---|---|
| 6.1 | Puntmonster | MM4 | Geen asbest |

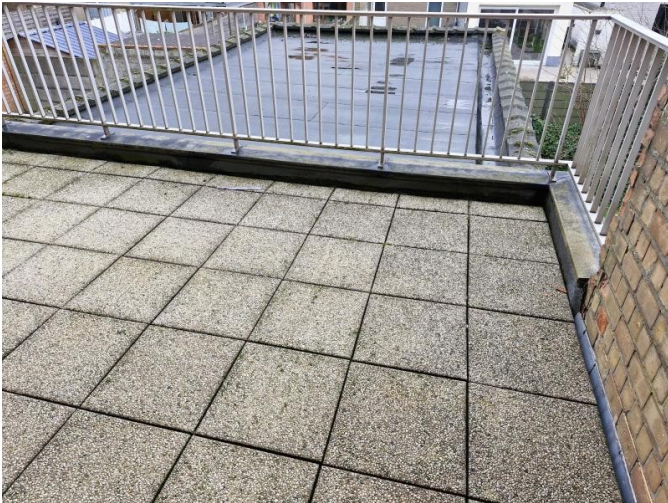
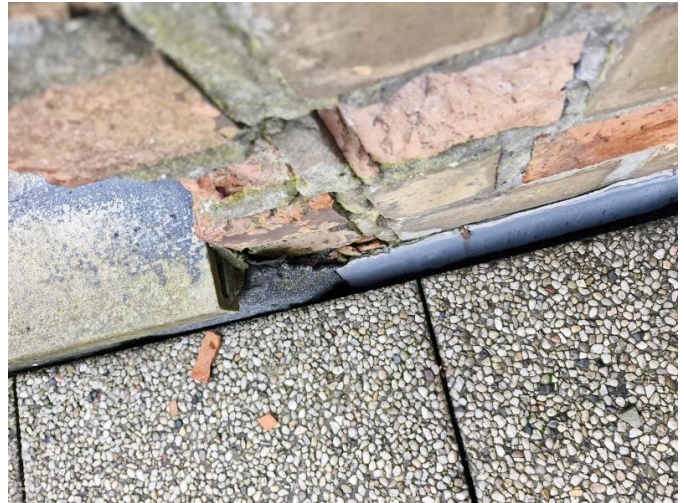
## Fiche 7: roofing (platte dak)

Geen asbest

| # | Type | Referentie | Resultaat |
|---|---|---|---|
| 7.1 | Puntmonster | MM5 | Geen asbest |

| Opmerking | Enkel de toplaag werd bemonsterd.<br><br>Indien er nog roofinglagen onderliggend zijn, kunnen deze asbesthoudend zijn. |

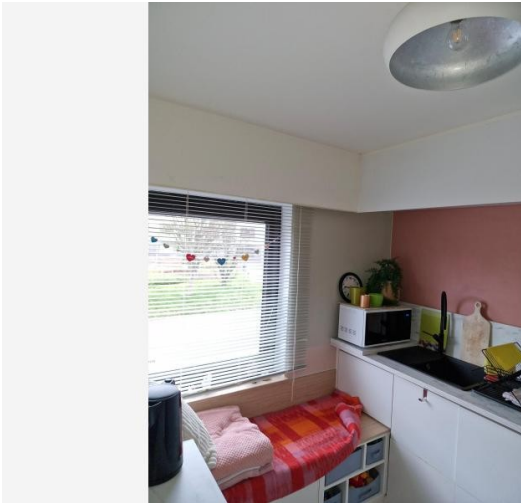
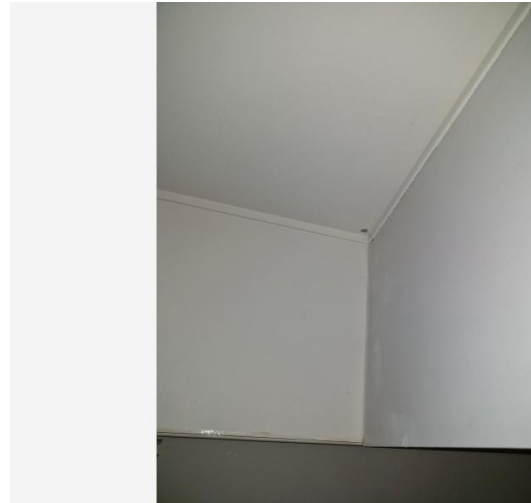
## Fiche 8: PW (plafonds)

Geen asbest

| # | Type | Referentie | Resultaat |
|---|---|---|---|
| 8.1 | Mengmonster | MM2 | Geen asbest |

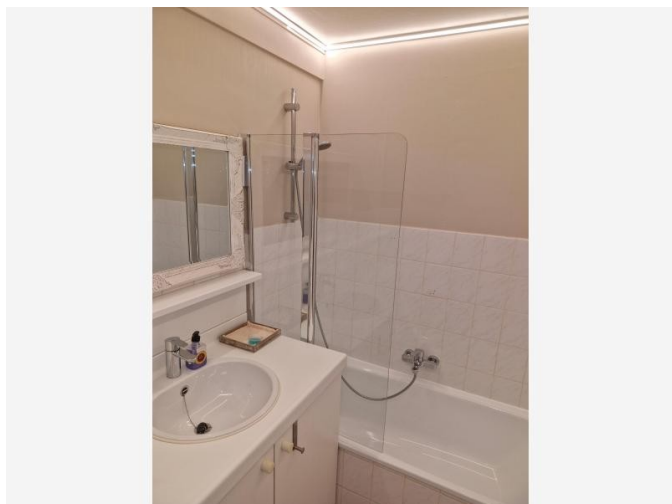
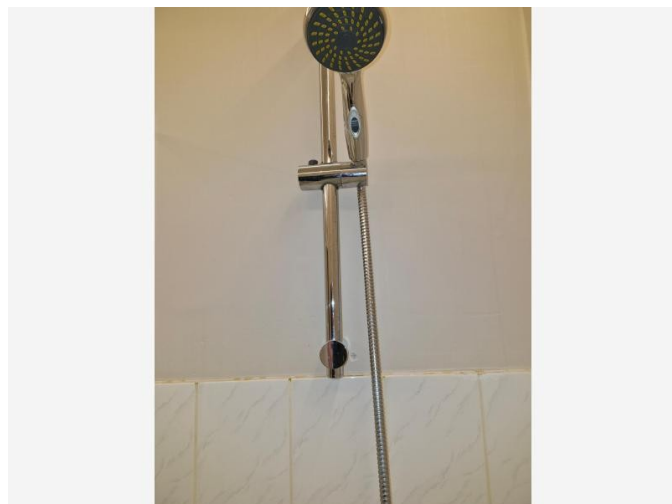
| Fiche 9: PW (muren)..... | 36 |

Geen asbest

| # | Type | Referentie | Resultaat |
|---|---|---|---|
| 9.1 | Mengmonster | MM1 | Geen asbest |

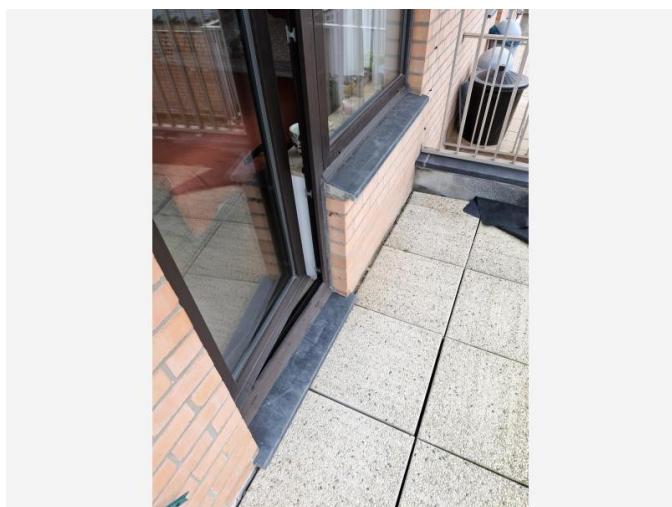
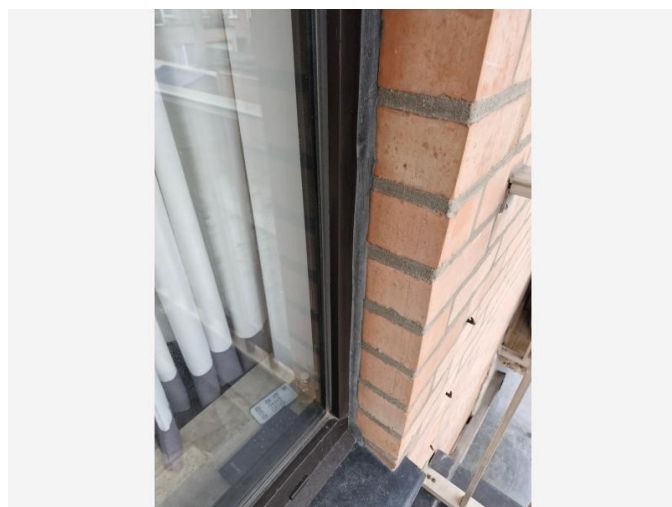
### Fiche 10: Afdichtingsmateriaal (mastiek, kit, ...)

| Beschrijving | Notitie | Terug te vinden op plannen |
|---|---|---|
| Fiche 10: Afdichtingsmateriaal (mastiek, kit, ...) | De kit is indrukbaar en laat geen markeringen achter, niet asbestverdacht. | Plan 1.7: 1ste verdieping kopie |
