# Asbestinventarisatetest

Goed ten Pauw 32, 9080 Lochristi

Attestnummer : 20251126-000114.000

Uitgegeven op : 26.11.2025

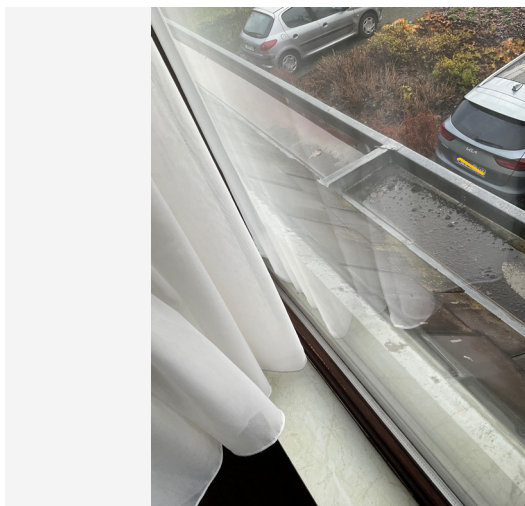
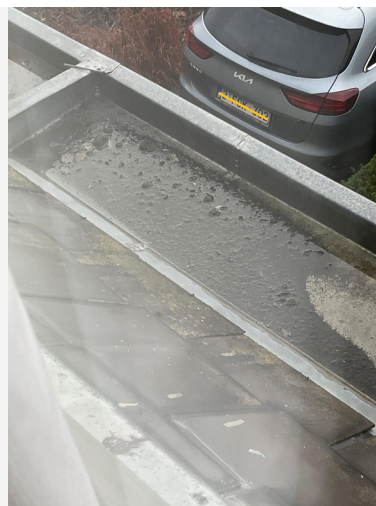
**Dringend verwijderen**

| Beschrijving | Sediment en slib in goot |
| Type afvalstof | Betreft resten (contaminatie) van verwerking of beschadiging |
| Gebondenheid resten | Niet hecht |
| Hoeveelheid (gewicht - aantal) | <ul style="list-style-type: none"><li>• 20,00 kg - 1 stuk</li></ul> |
| Identificatiemethode | De asbestdeskundige beoordeelt het materiaal als asbestverdacht en dus asbesthoudend, en dit zonder monstername. |

- Verwijder het asbestafval.
- Voer bijkomende staalname(s) uit.

- Eenvoudige handelingen: mag via doe-het-zelf of door werknemer(s) met opleidingsattest eenvoudige handelingen  
Bij het uitvoeren van eenvoudige handelingen, zoals toegestaan via doe-het-zelfmethoden of door werknemers met een opleidingsattest, is het gebruik van de juiste persoonlijke beschermingsmiddelen (PBM's) verplicht om blootstelling aan asbestvezels te voorkomen. Wij adviseren echter om asbest te laten verwijderen door een werknemer met opleidingscertificaat. Maar het is ook toegestaan via de doe-het-zelfmethode, mits de juiste voorzorgsmaatregelen en PBM's in acht worden genomen. De te gebruiken PBMs zijn:
  - FFP3-mondmasker of halfgelaatsmasker met P3 filter
  - wegwerpoverall (Tyvek CATIII, type 5 en 6)

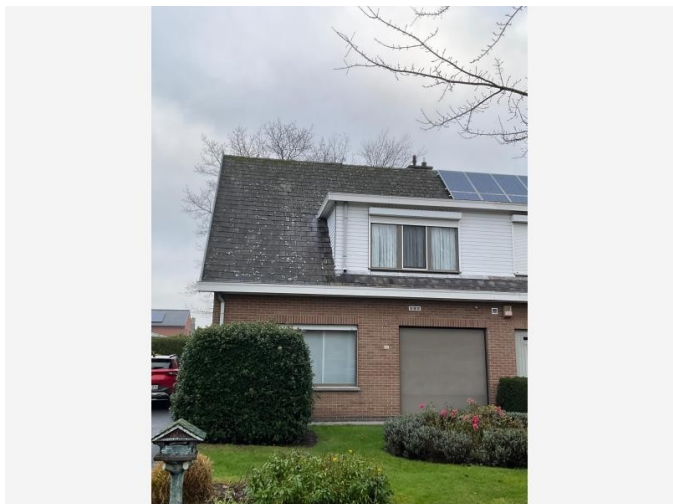
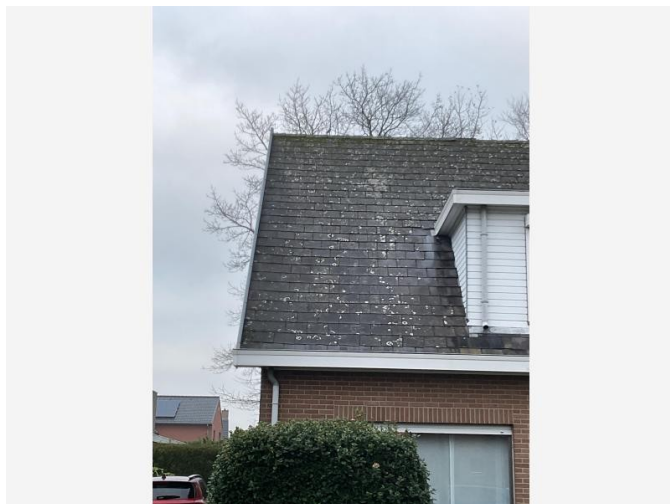
**Dringend verwijderen**

| Eindbeoordeling materiaalrisico | Hoog materiaalrisico en/of hoge kans op vezelvrijgave |

| Asbestsoort (vezeltype) | Crocidoliet aanwezig |
| Toestand van het materiaal | Matig beschadigd, matig verweerd |

| Beschrijving | leien dak |
| Asbestmateriaal | Dak- en gevelbekleding - Lei, shingle |
| Hoeveelheid (oppervlakte - aantal) | <ul style="list-style-type: none"><li>• 90,00 m<sup>2</sup> - 1 stuk</li></ul> |

- Zorg voor een veilig beheer. Vermijd het beschadigen van het asbestmateriaal. Controleer de toestand jaarlijks op wijzigingen.
- Hemelwater dat afspoelt van asbestcement daken of gevels kan asbestdeeltjes bevatten. Gebruik het enkel voor gesloten circuits (bv. spoelen toiletten). Reinig na het vervangen van het dak of de gevel de dakgoten en regenwaterput of -ton om asbesthoudend sediment of slib te verwijderen
- Voer bijkomende staalname(s) uit.

- Eenvoudige handelingen: mag via doe-het-zelf of door werknemer(s) met opleidingsattest eenvoudige handelingen  
Bij het uitvoeren van eenvoudige handelingen, zoals toegestaan via doe-het-zelfmethoden of door werknemers met een opleidingsattest, is het gebruik van de juiste persoonlijke beschermingsmiddelen (PBM's) verplicht om blootstelling aan asbestvezels te voorkomen. Wij adviseren echter om asbest te laten verwijderen door een werknemer met opleidingscertificaat. Maar het is ook toegestaan via de doe-het-zelfmethode, mits de juiste voorzorgsmaatregelen en PBM's in acht worden genomen. De te gebruiken PBMs zijn:

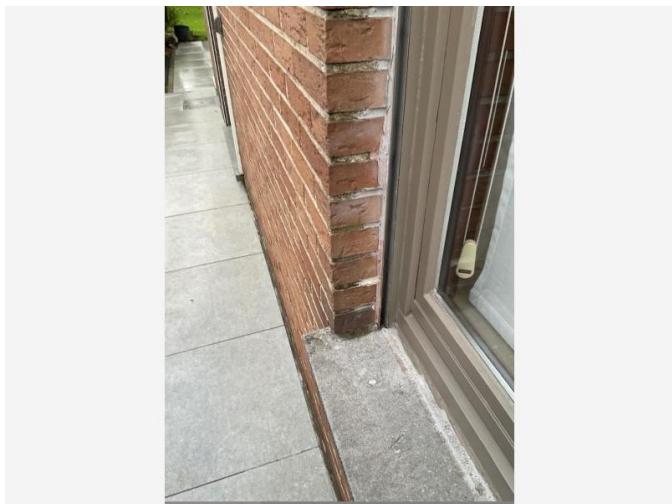
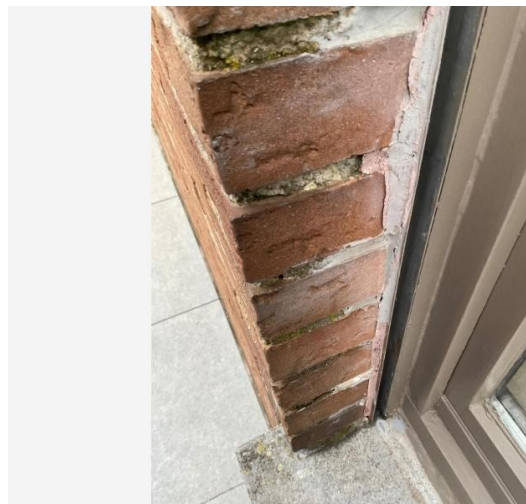
Zorgvuldig beheren

| Eindbeoordeling materiaalrisico | Laag materiaalrisico en/of verlaagde kans op vezelvrijgave |

| Asbestsoort (vezeltype) | Amfibool aanwezig, uitgezonderd crocidoliet |
| Toestand van het materiaal | Licht beschadigd, licht verweerd. Intact calciumsilicaatmateriaal of categorie III 'gebondenheid' |

| Beschrijving | mastiek ramen |
| Asbestmateriaal | In-situ afwerkingslagen - Pasta, stopverf, voegsel, stopsel, vulsel, mastiek, kitten, ... |

- Zorg voor een veilig beheer. Vermijd het beschadigen van het asbestmateriaal. Controleer de toestand jaarlijks op wijzigingen.
- Voer bijkomende staalname(s) uit.

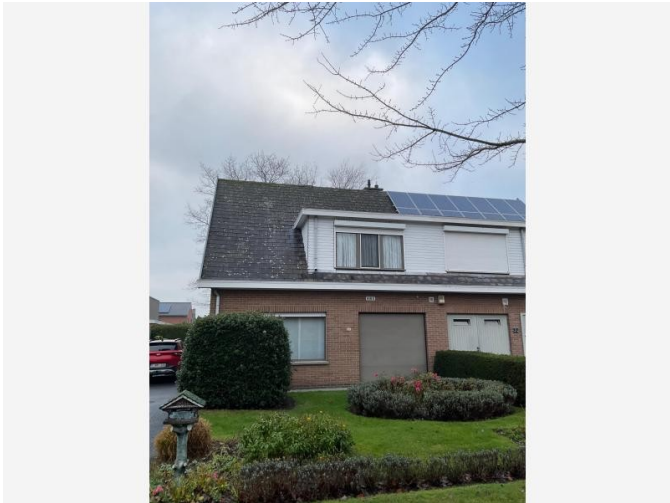
**Reden:** Het te onderzoeken materiaal situeert zich hoger dan 3,50 m te rekenen vanaf een veilige ondergrond

**Uitleg van de asbestdeskundige:** Dak op 6m

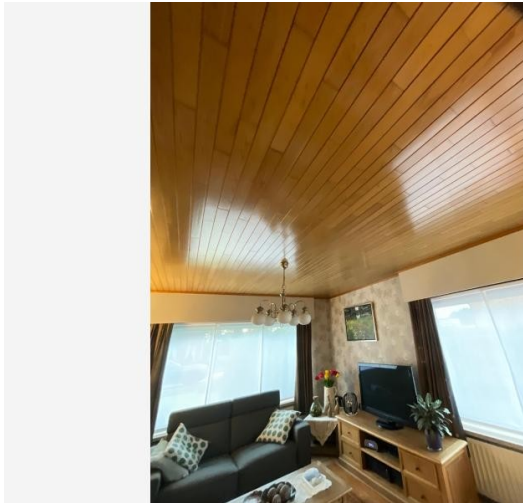
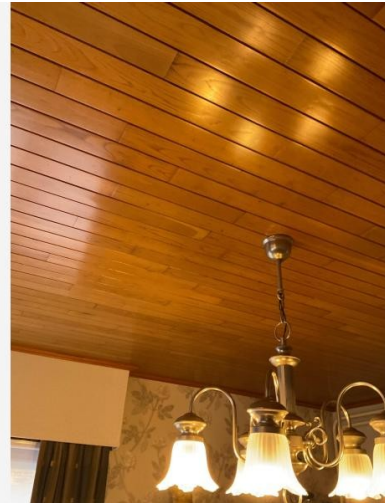
Het plafond is afgewerkt in plaatmateriaal. Deze is niet asbest verdacht. Er kan echter geen uitspraak gedaan worden over de lagen die zich achter dit plaatmateriaal bevindt.

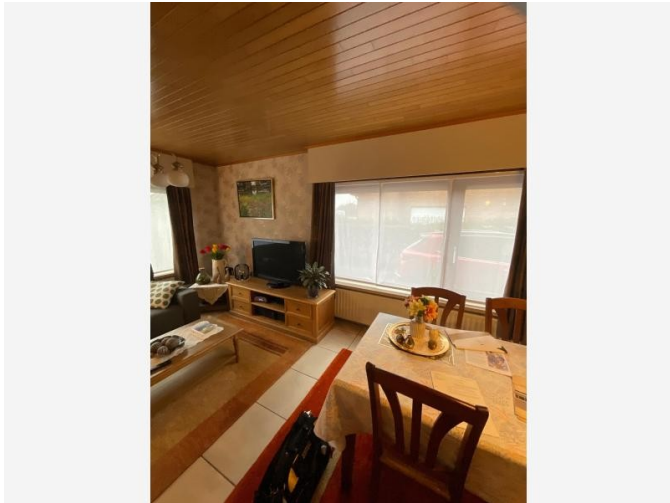
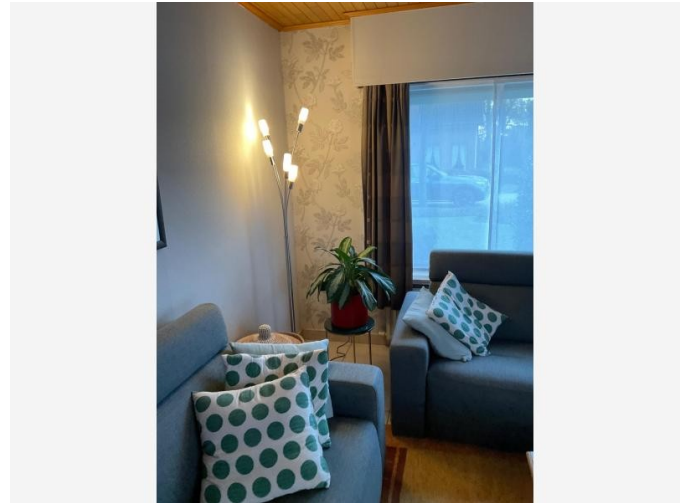
## Fiche 6: pleisterwerk wanden

Geen asbest

| # | Type | Referentie | Resultaat |
|---|---|---|---|
| 6.1 | Mengmonster | mm01 | Geen asbest |

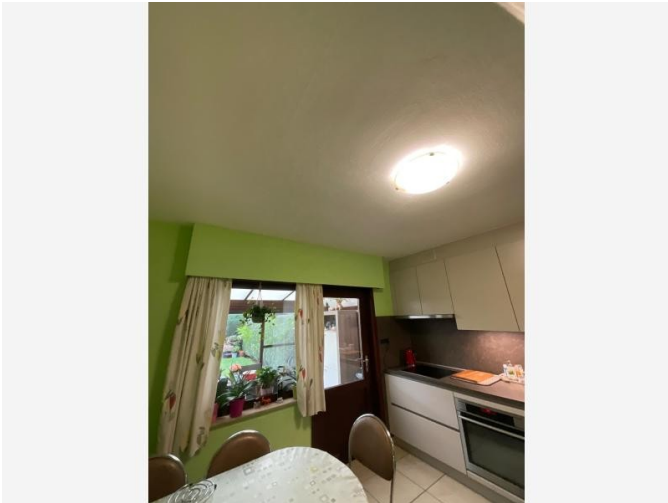
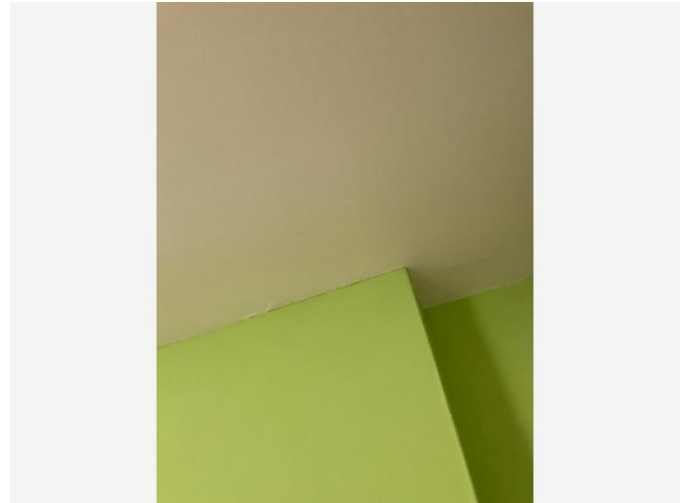
## Fiche 7: pleisterwerk plafond

Geen asbest

| # | Type | Referentie | Resultaat |
|---|---|---|---|
| 7.1 | Mengmonster | mm02 | Geen asbest |

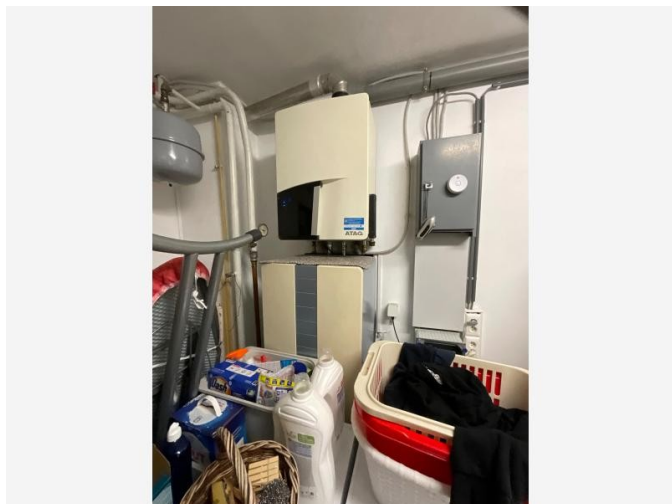
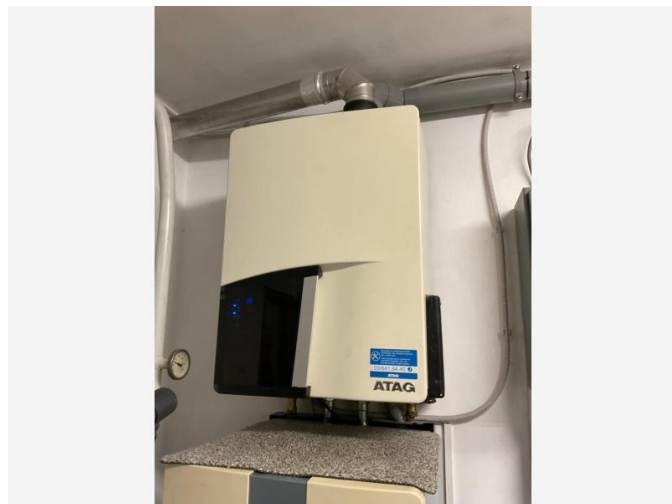
### Fiche 8: Ketel van na 2001

| Beschrijving | Notitie | Terug te vinden op plannen |
|---|---|---|
| Fiche 8: Ketel van na 2001 | Deze ketel is van na 2001 en kan dus geen asbest verdachte materialen bevatten. | Plan 1.1: Gvl |

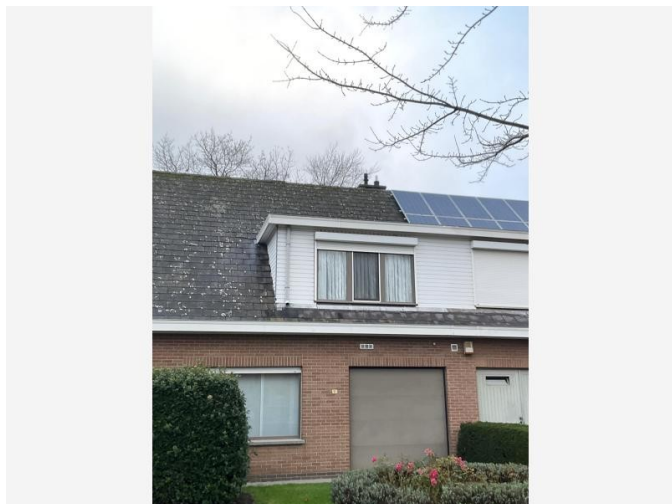
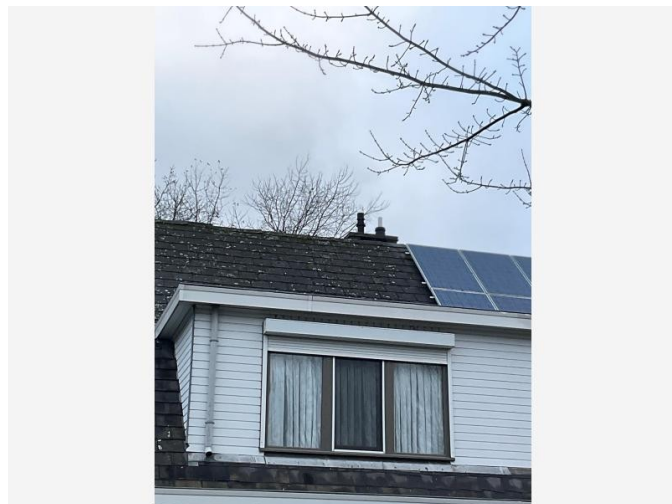
### Fiche 9: Schouw type: kunststof

| Beschrijving | Notitie | Terug te vinden op plannen |
|---|---|---|
| Fiche 9: Schouw type: kunststof | Dit schouw type is niet asbest verdacht. (Deze zijn steekproefsgewijs vastgesteld en kunnen, indien de vastelling dit niet toeliet, geen uitspraak doen over de volledige schouw. ) | Plan 1.3: Snede |

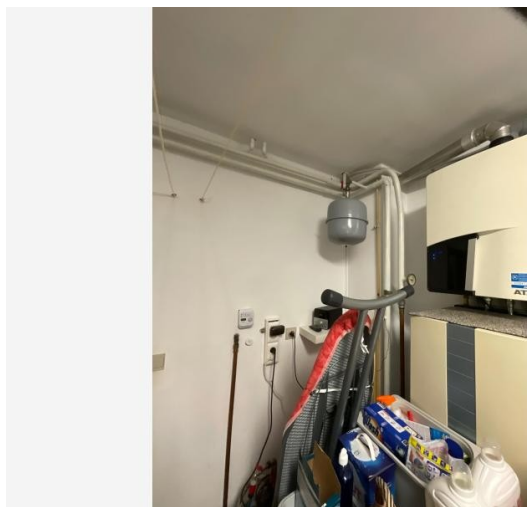
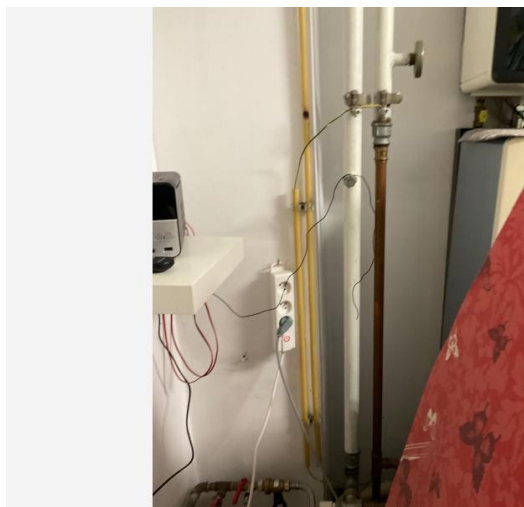
### Fiche 11: buisisolatie verwarmingsbuizen: niet aanwezig

| Beschrijving | Notitie | Terug te vinden op plannen |
|---|---|---|
| Fiche 11: buisisolatie verwarmingsbuizen: niet aanwezig | Deze toepassing is in deze wooneenheid niet aanwezig. | - |
