# Asbestinventarisatetest

Boogschutterslaan 29/201, 8310 Brugge

Attestnummer : **20260122-000329.000**

Uitgegeven op : **22.01.2026**

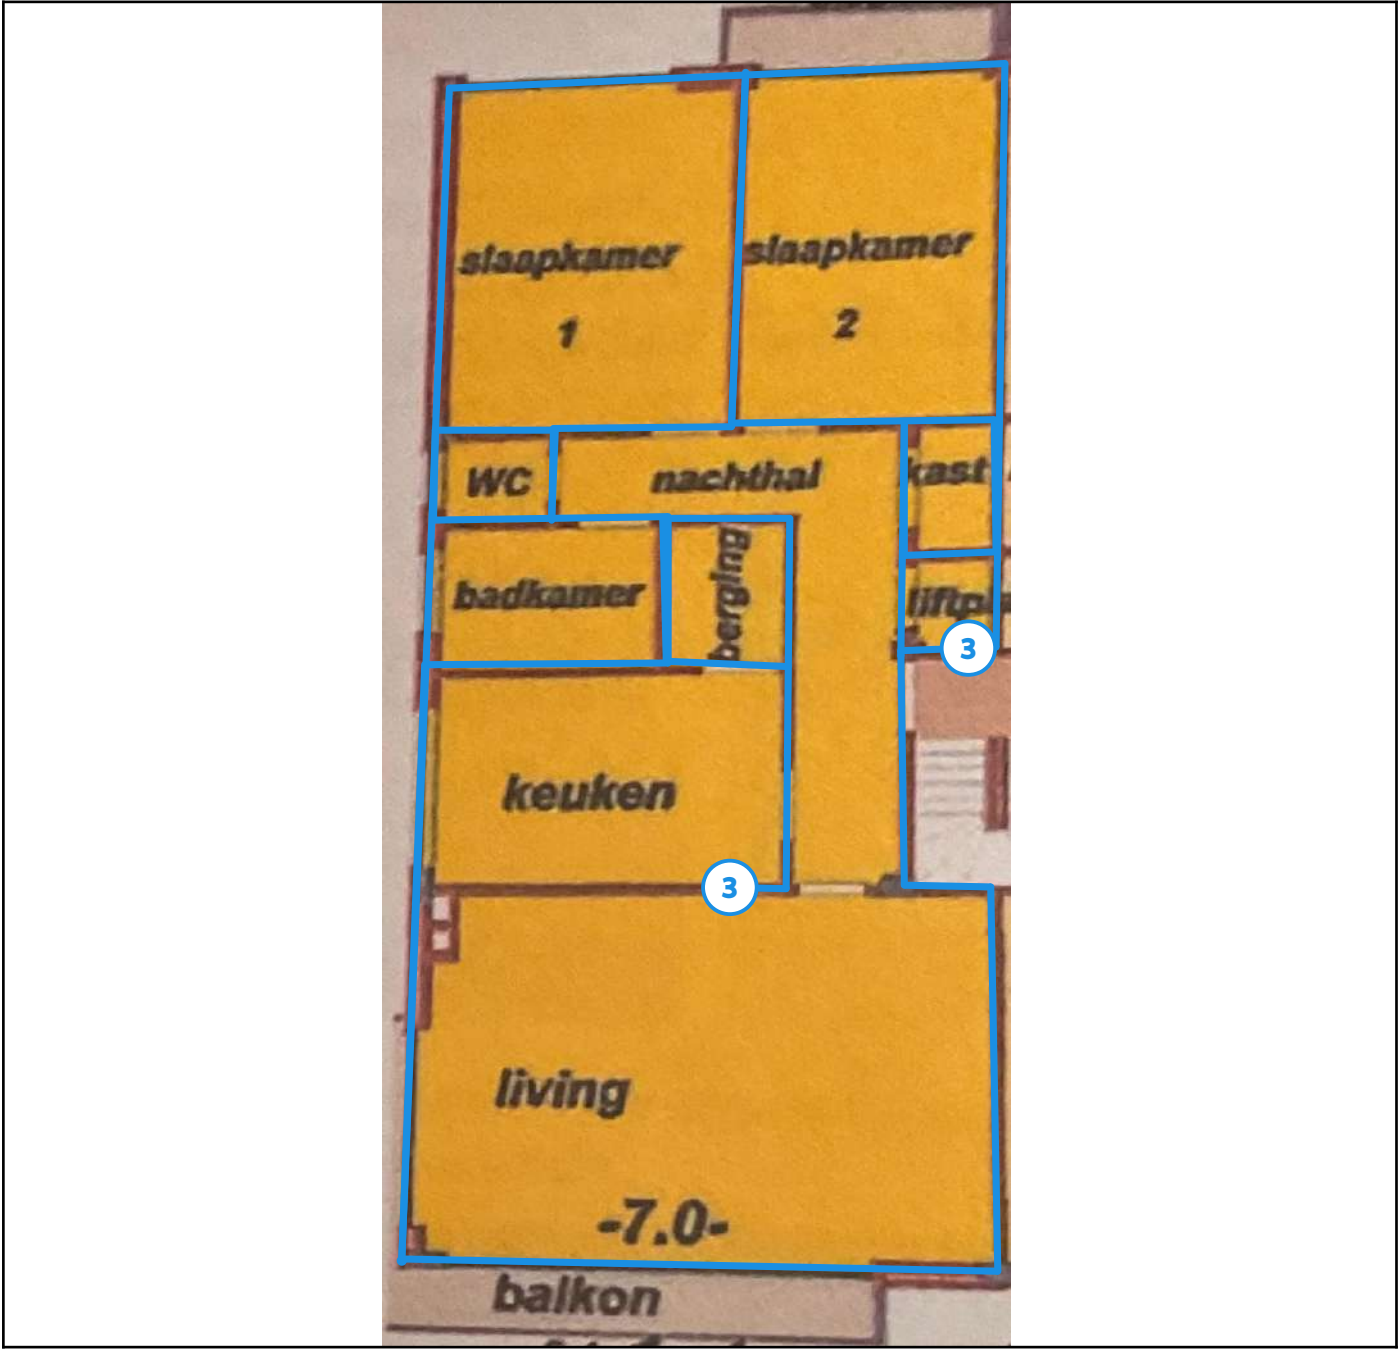
# Plan 1.1: Gelijkvloers +1

| Beschrijving | Type | Actie |
|---|---|---|
| 3. Extrapolatie pleisterwerken muren appartementen. | Geen asbest | - |

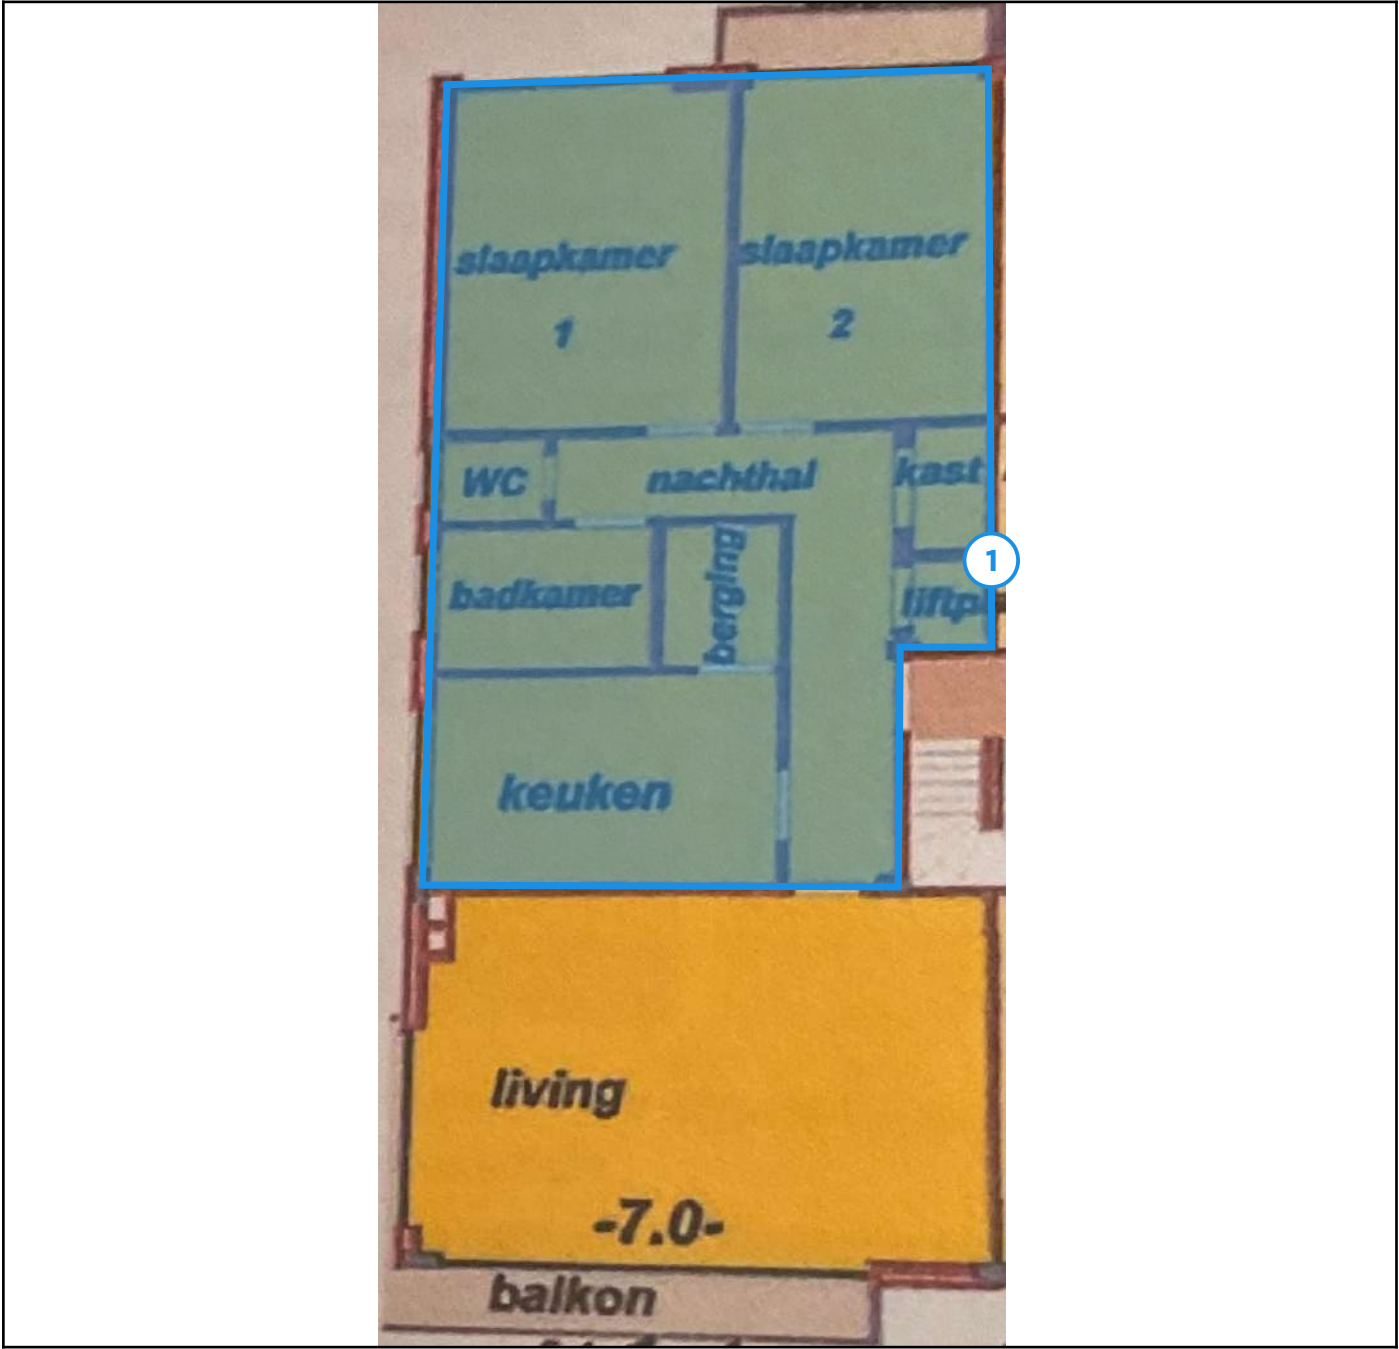
# Plan 1.2: Gelijkvloers +1

| Beschrijving | Type | Actie |
|---|---|---|
| 1. Extrapolatie pleisterwerken plafonds appartementen. | Geen asbest | - |

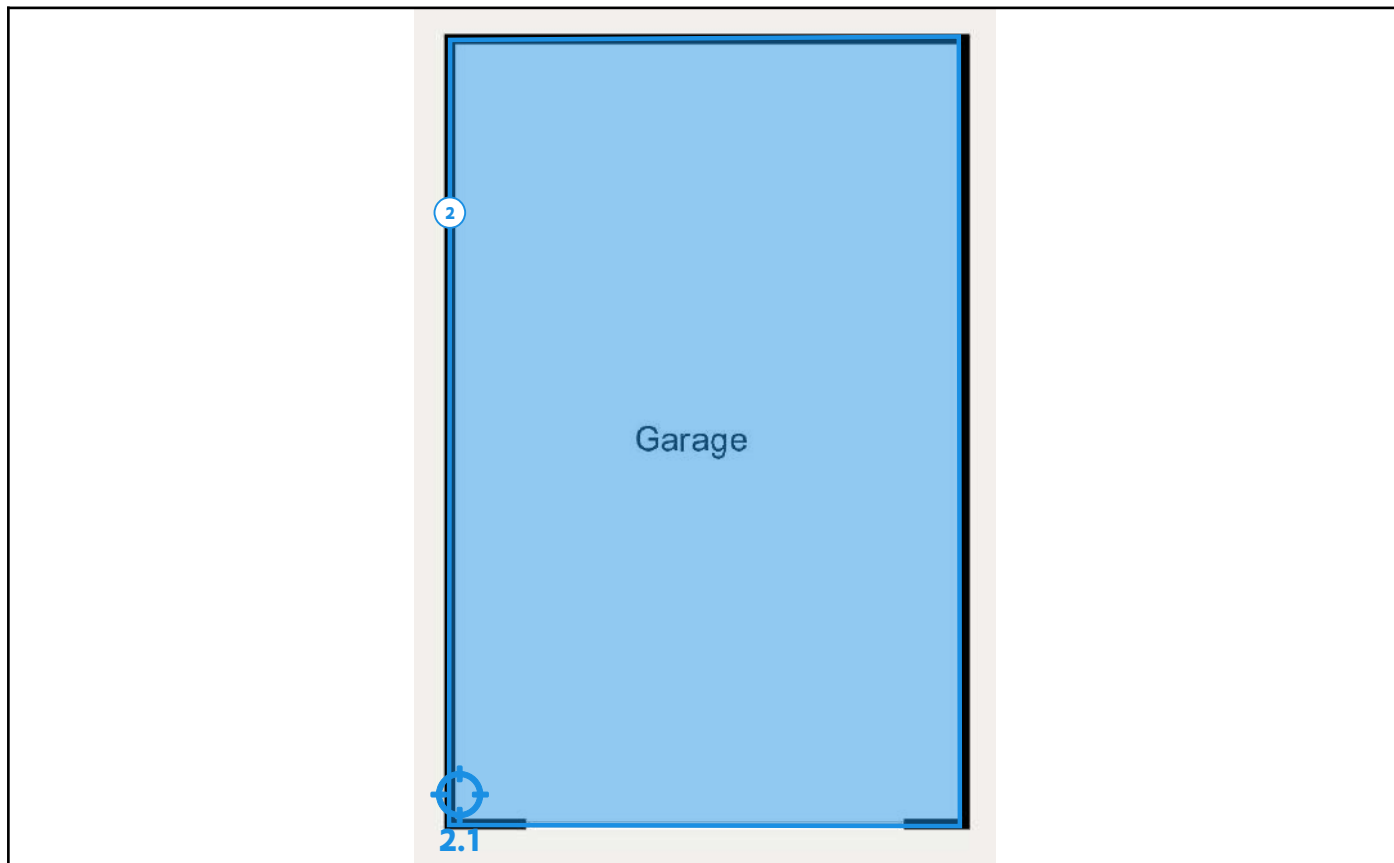
## Plan 2.2: Dakplan

| Beschrijving | Type | Actie |
|---|---|---|
| 2. Dak roofing garage | Geen asbest | - |
| 2.1 Code: DARO | Puntmonster | - |

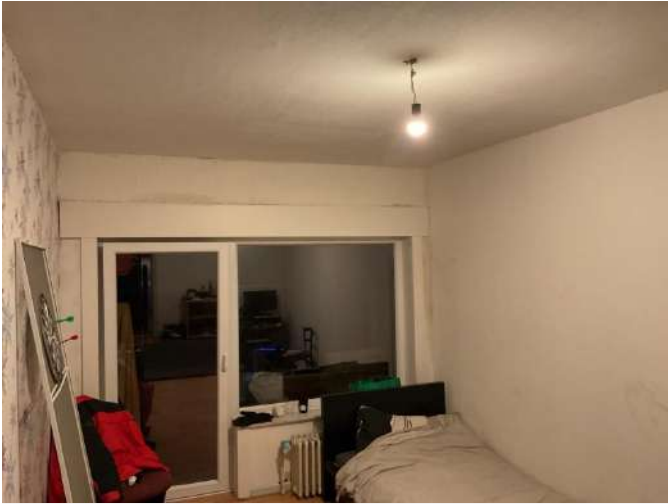
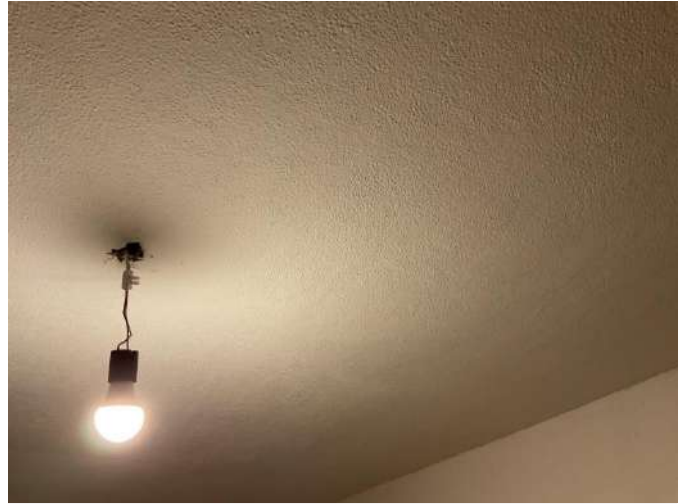
## Fiche 1: Extrapolatie pleisterwerken plafonds appartementen.

Geen asbest

| Opmerking | Het pleisterwerk werd bemonsterd op de benedenverdieping (appartement 101) van dit appartementsgebouw (25% van de wooneenheden 1/4). De analyseresultaten van deze pleistermonsters worden geëxtrapolerd van appartement 101 naar appartement 201 aangezien ter plaatse werd vastgesteld dat het identiek pleisterwerk betreft (zelfde type, afwerking en zelfde bouwfase). De extrapolatie gebeurt conform IP2 – extrapolatie van laboanalyses tussen wooneenheden. |

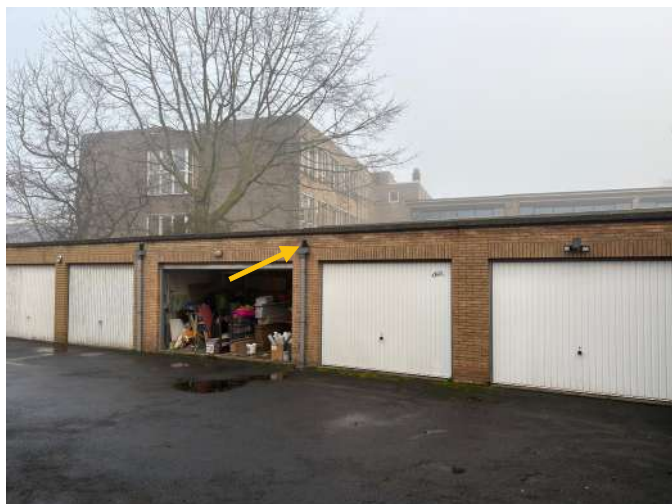
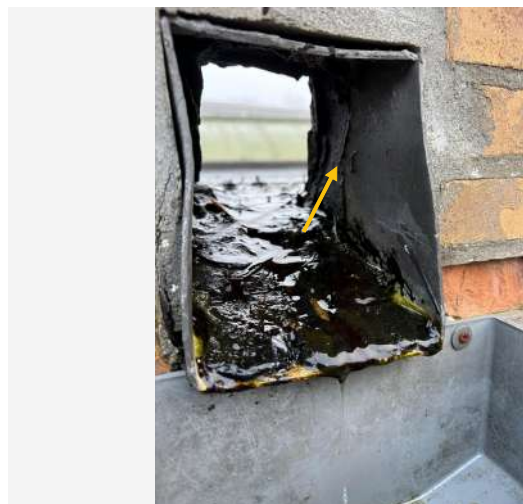
## Fiche 2: Dak roofing garage

Geen asbest

| # | Type | Referentie | Resultaat |
|---|---|---|---|
| 2.1 | Puntmonster | DARO | Geen asbest |

| Opmerking | De waarneembare dakafdichting bestaat uit roofing. Gezien de gebruikelijke dakopbouw bij platte daken kan niet uitgesloten worden dat zich onder de zichtbare laag één of meerdere oudere roofinglagen bevinden. Deze zijn niet inspecteerbaar binnen het kader van een niet-destructief onderzoek. De opgegeven oppervlakte betreft een schatting op basis van visuele inschatting ter plaatse. Deze indicatieve oppervlakte kan niet gebruikt worden als basis voor het plannen, offreren of uitvoeren van verwijderingswerken. Hier werd een staal genomen aan de dakgoot die dezelfde bekleding heeft dan het dak. |

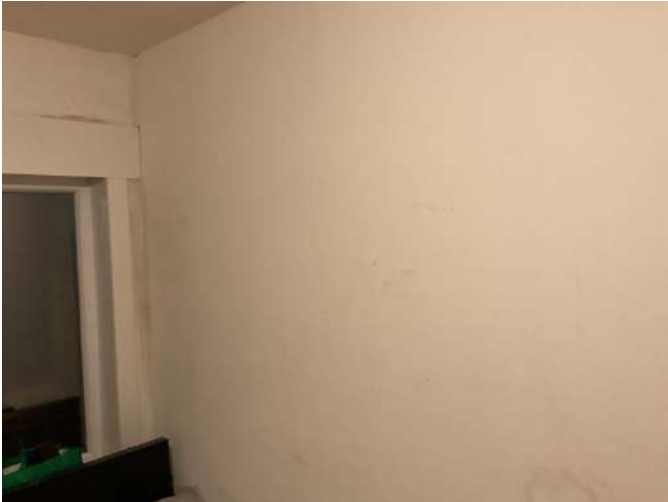
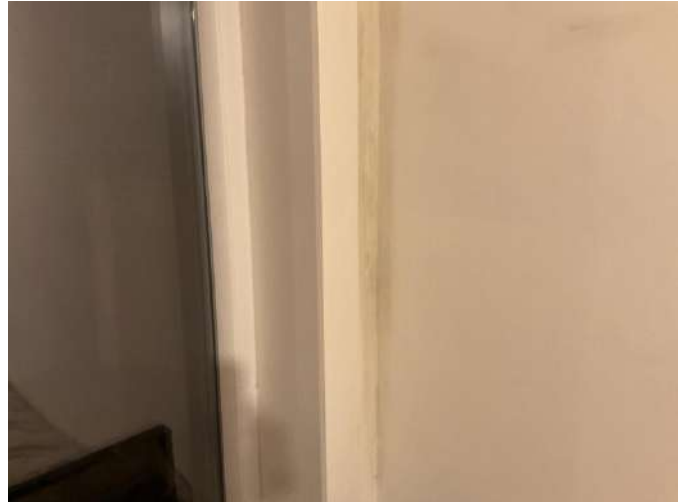
## Fiche 3: Extrapolatie pleisterwerken muren appartementen.

Geen asbest

| Opmerking | Het pleisterwerk werd bemonsterd op de benedenverdieping (appartement 101) van dit appartementsgebouw (25% van de wooneenheden 1/4). De analyseresultaten van deze pleistermonsters worden geëxtrapoleerd van appartement 101 naar appartement 201 aangezien ter plaatse werd vastgesteld dat het identiek pleisterwerk betreft (zelfde type, afwerking en zelfde bouwfase). De extrapolatie gebeurt conform IP2 – extrapolatie van laboanalyses tussen wooneenheden. |

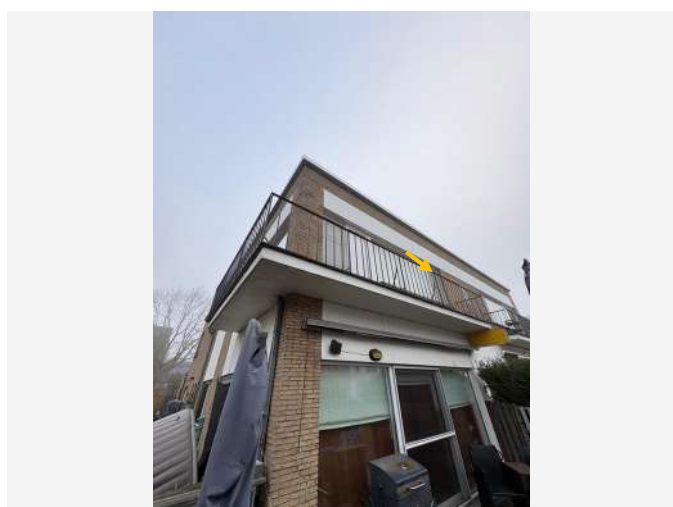
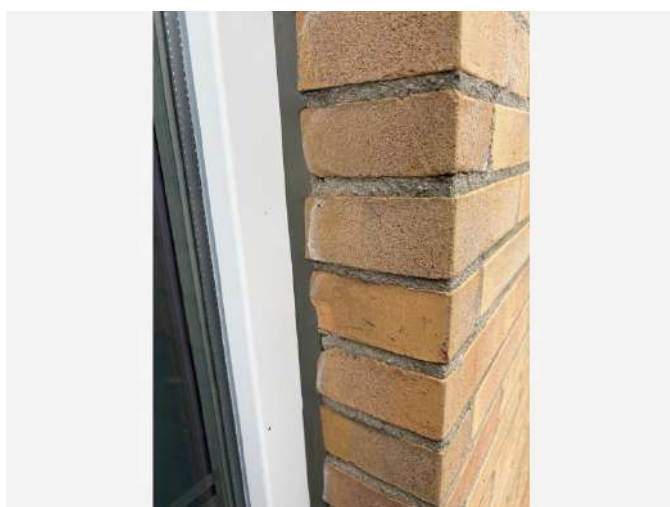
### Fiche 4: Siliconen (raam- en deurwerk)

| Beschrijving | Notitie | Terug te vinden op plannen |
|---|---|---|
| Fiche 4: Siliconen (raam- en deurwerk) | De afkittingslaag in het raamwerk en tussen muur en het raam- en deurwerk bestaan uit soepele siliconen die niet asbestverdacht zijn. Rekening ermee houden dat er nog oudere onderliggende mastieklagen aanwezig kunnen zijn. | - |

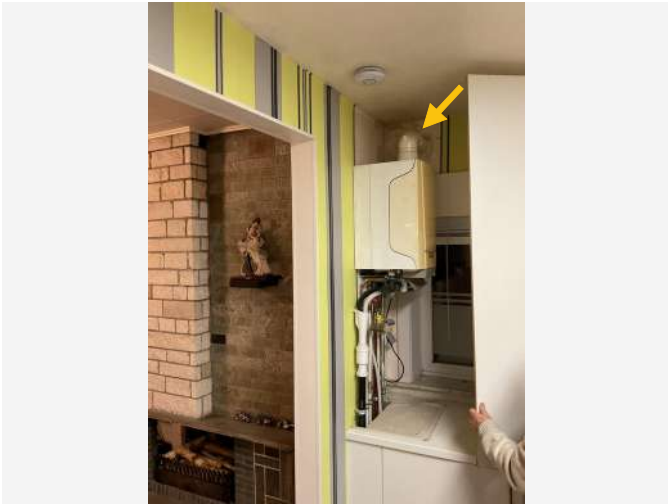
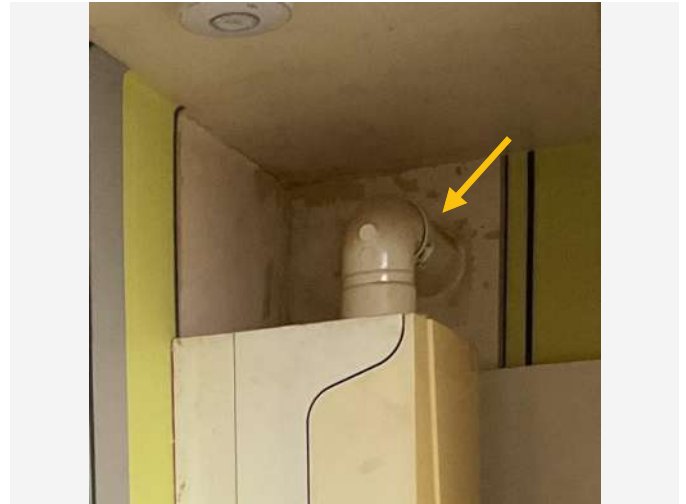
## Fiche 5: Rookgaskanalen (binnen)

| Beschrijving | Notitie | Terug te vinden op plannen |
|---|---|---|
| Fiche 5: Rookgaskanalen (binnen) | Het rookgaskanaal van de wandgemonteerde gasketel betreft een modern, concentrisch systeem (metaal), zichtbaar post-2001. Op basis van vaststelling en expertise wordt dit rookgaskanaal als niet-asbestverdacht beoordeeld. Er zijn geen aanwijzingen voor asbesthoudende materialen. | - |

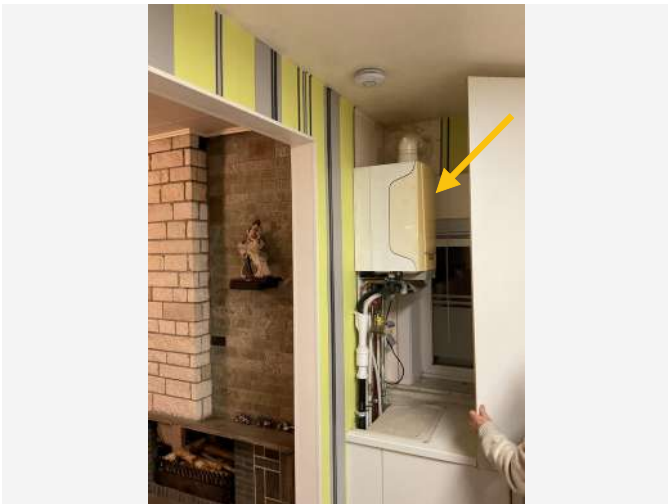
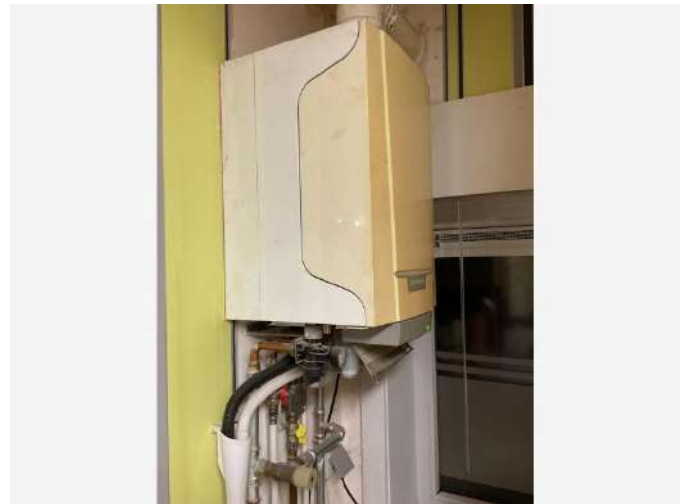
## Fiche 6: Stookketel (modern)

| Beschrijving | Notitie | Terug te vinden op plannen |
|---|---|---|
| Fiche 6: Stookketel (modern) | In de ruimte is een moderne gasketel aanwezig. Op basis van vaststelling en expertise wordt dit toestel beoordeeld als niet-asbestverdacht. Het betreft een hedendaags verwarmingstoestel van recente datum, waarbij geen asbesthoudende materialen aanwezig zijn. De gasketel wordt daarom niet opgenomen als asbestverdachte of asbesthoudende toepassing en er is geen staalname vereist. | - |
