# Asbestinventarisatetest

Jan Janssensstraat 3/22, 2610 Antwerpen

Attestnummer : **20251020-000038.001**

Uitgegeven op : **20.10.2025**

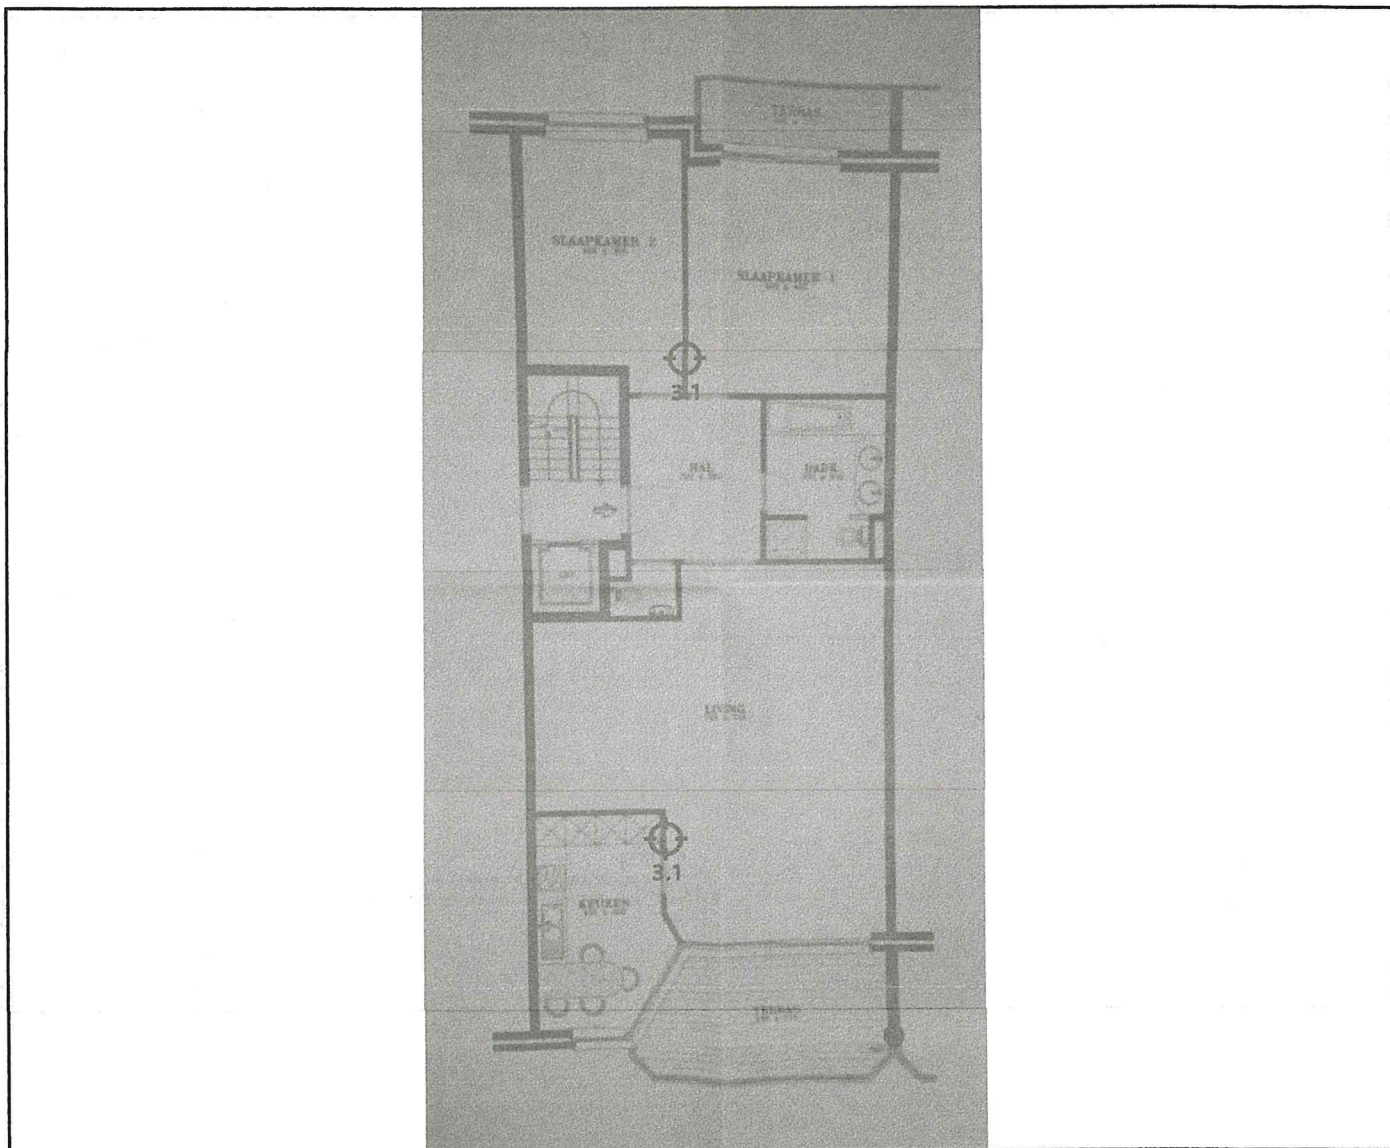
## Plan 1.4: Grondplan appartement

| Beschrijving | Type | Actie |
|---|---|---|
| 3. Pleisterwerk muren | Geen asbest | - |

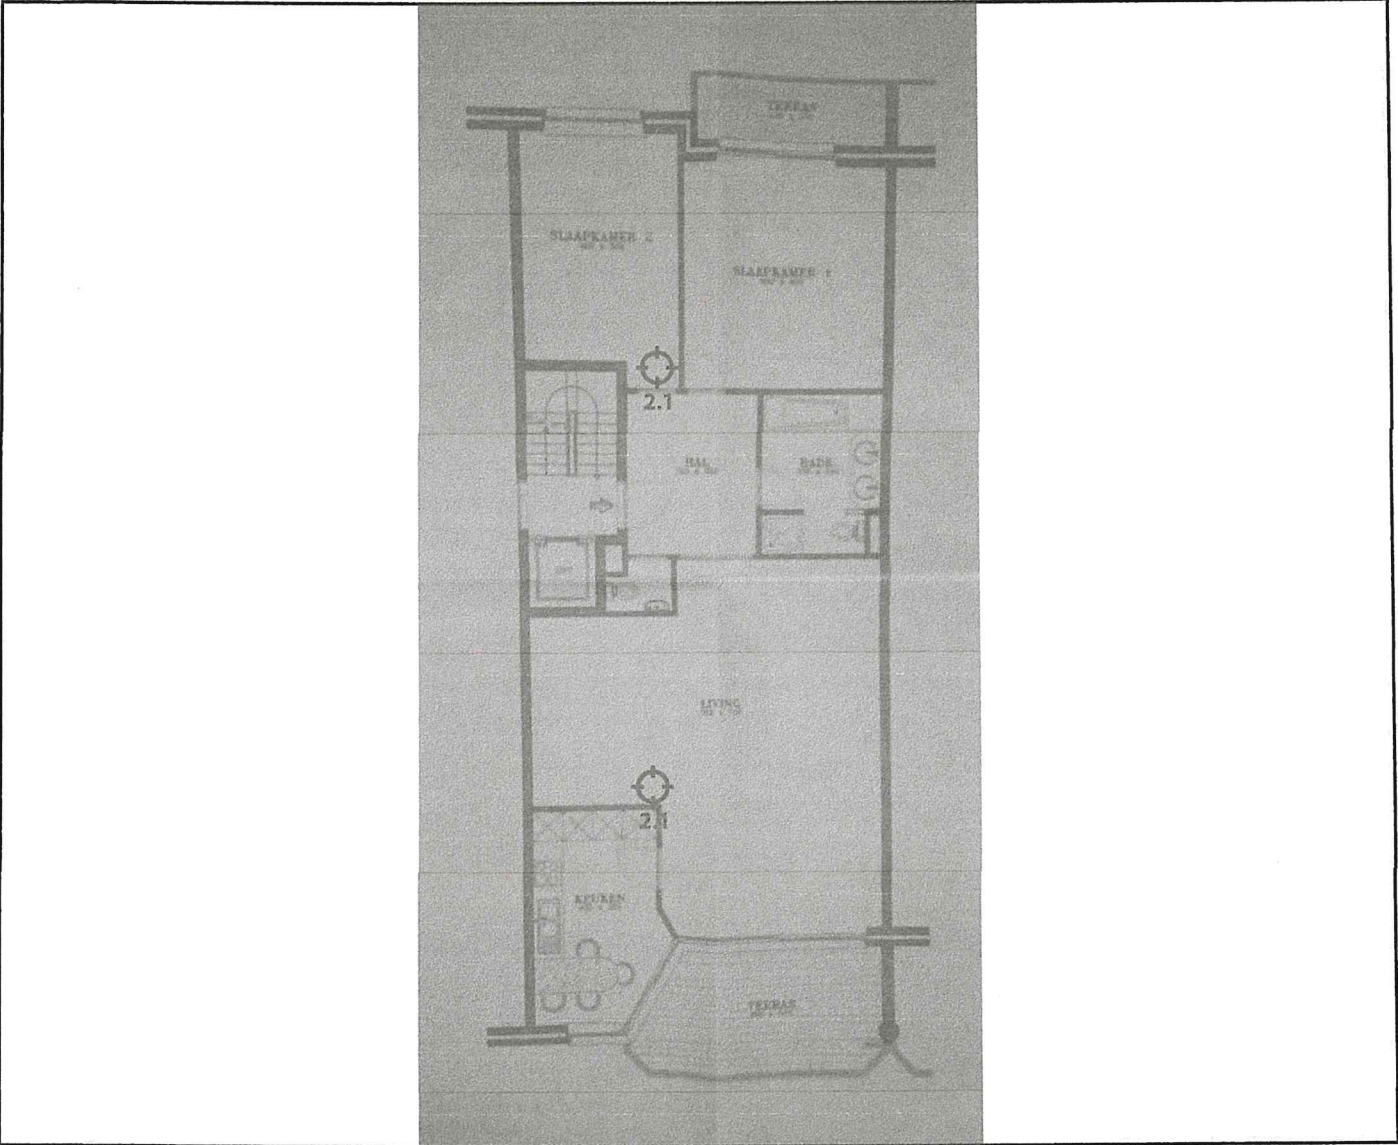
# Plan 1.5: Grondplan appartement

| Beschrijving | Type | Actie |
|---|---|---|
| 2. Pleisterwerk plafonds | Geen asbest | - |

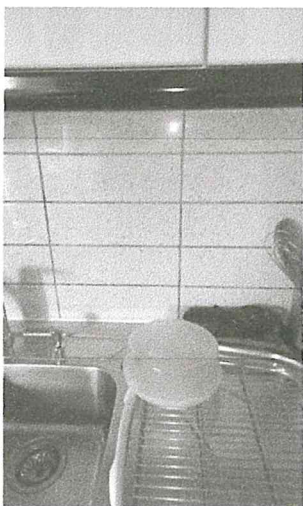
Tegels met witte of grijze cementgebonden lijm aan de achterkant kunnen mogelijk asbest bevatten. Het is niet mogelijk om een niet-destructief monster te nemen

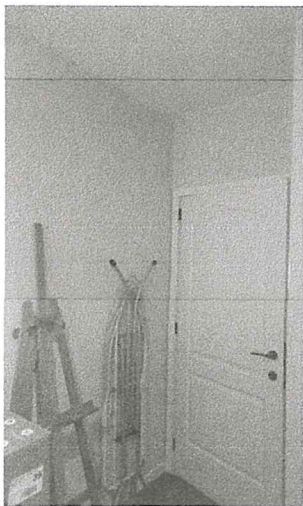
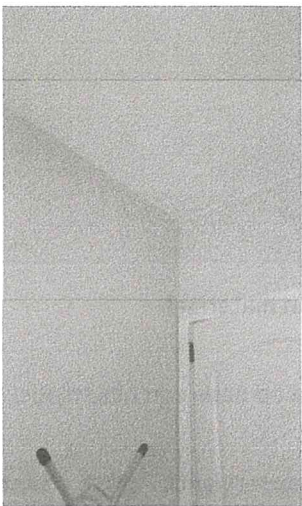
# Fiche 2: Pleisterwerk plafonds

Geen asbest

| # | Type | Referentie | Resultaat |
|---|---|---|---|
| 2.1 | Mengmonster | 26657-2 | Geen asbest |

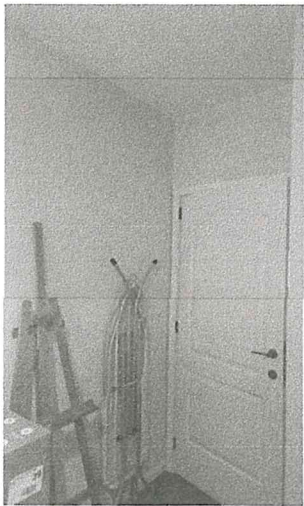
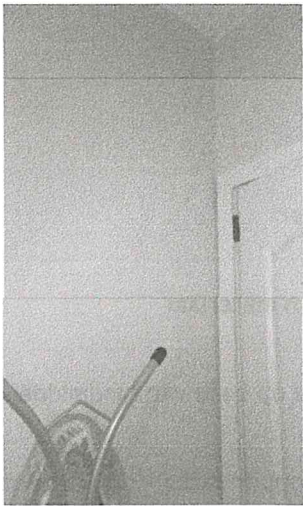
# Fiche 3: Pleisterwerk muren

Geen asbest

| # | Type | Referentie | Resultaat |
|---|---|---|---|
| 3.1 | Mengmonster | 26657-1 | Geen asbest |

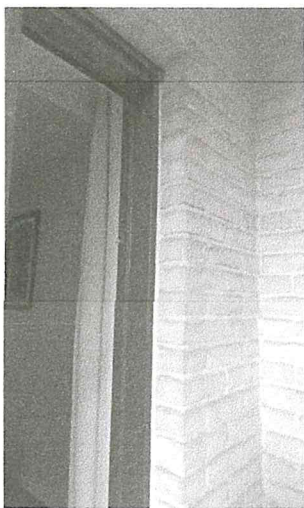
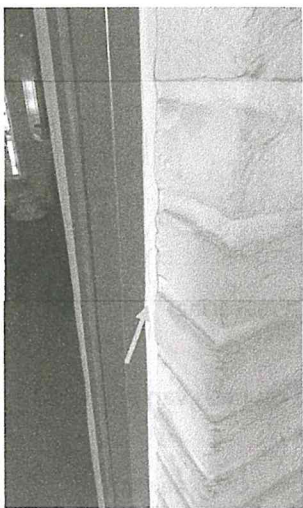
# Fiche 4: Kitramen (tussen glas en profiel)

Geen asbest

| # | Type | Referentie | Resultaat |
|---|---|---|---|
| 4.1 | Puntmonster | 26657-3 | Geen asbest |
