# Asbestinventarisatetest

Pieter Breughelstraat 26, 8510 Kortrijk

Attestnummer : **20260325-000142.000**

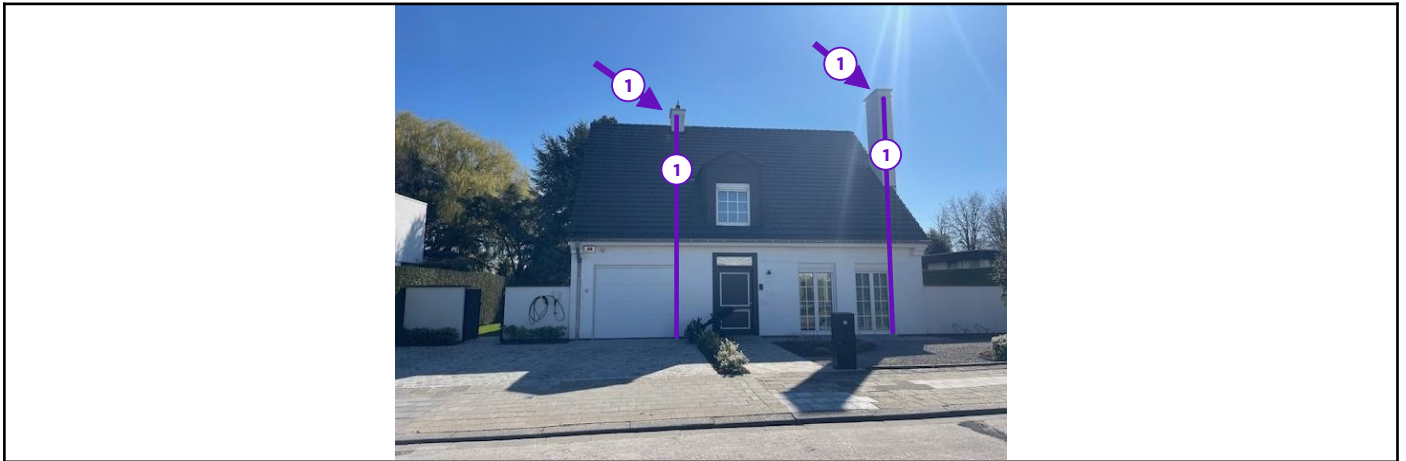
## Plan 1.3: rookgaskanaal-schouw

| Beschrijving | Type | Actie |
|---|---|---|
| 1. Rookgaskanaal - woning - niet waarneembaar | Beperking | - |

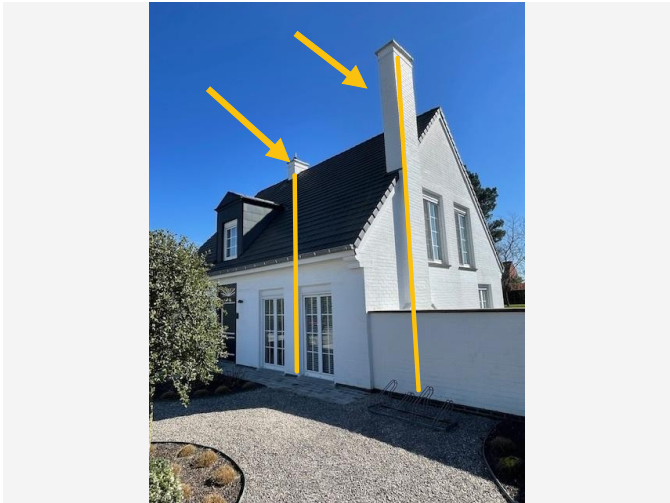
Situeringsfoto

**Reden:** Er is geen volledige risicobeoordeling mogelijk

**Uitleg van de asbestdeskundige:** Er is geen rookgasluikje voorzien waardoor er geen risico beoordeling en monsternamen mogelijk is.

Indien er destructief tewerk wordt gegaan bij grote verbouwingen moet een staal genomen worden van het nu niet toegankelijke rookgaskanaal.

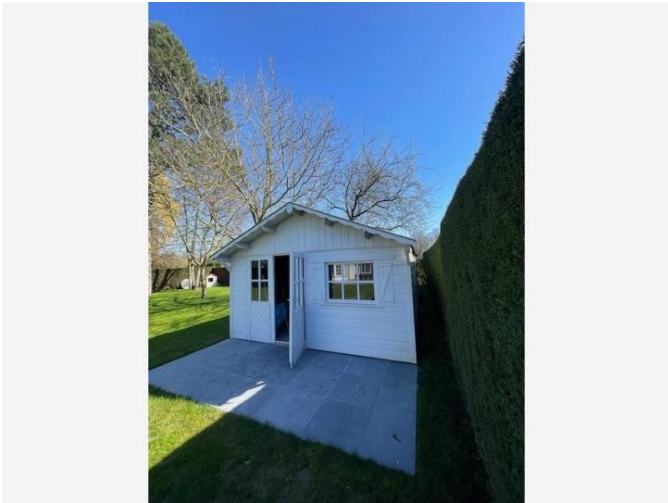
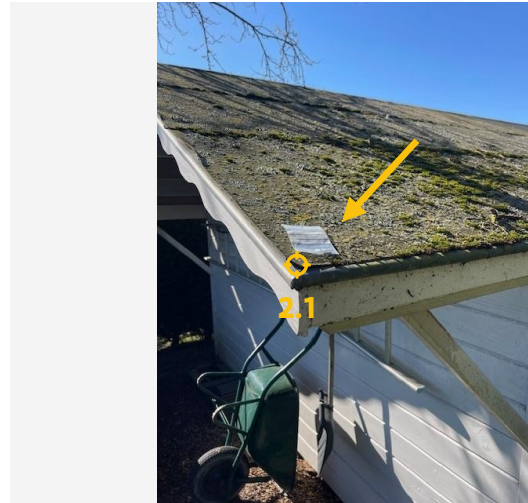
## Fiche 2: Tuinhuis - roofing - dak

Geen asbest

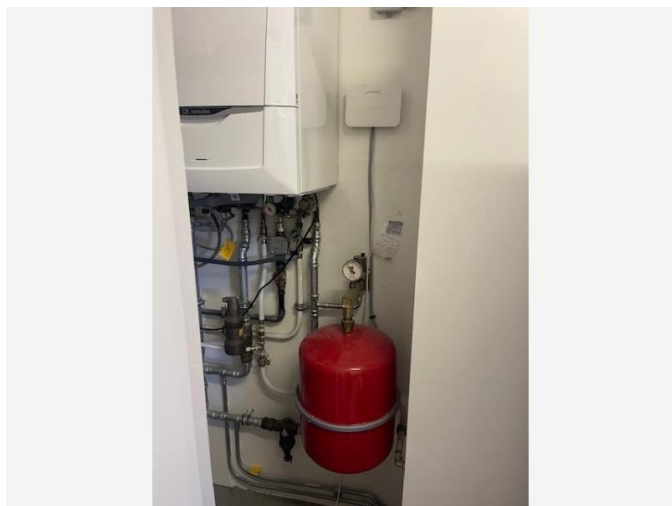
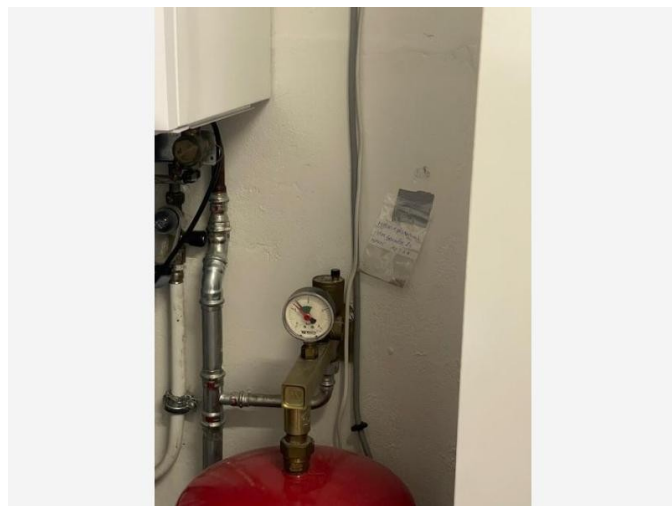
## Fiche 3: Pleisterwerk wanden

Geen asbest

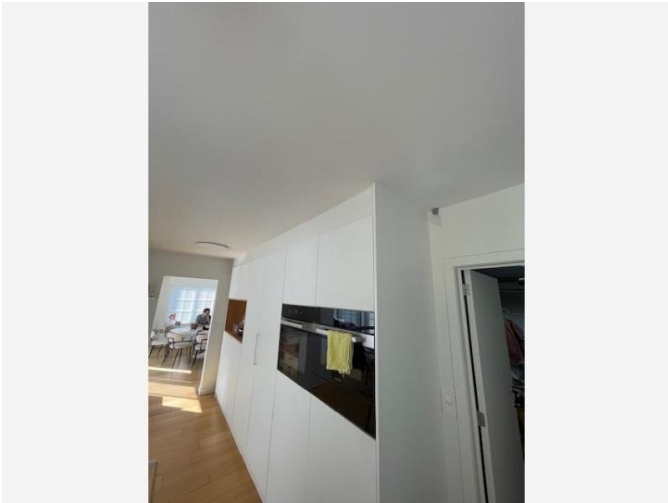
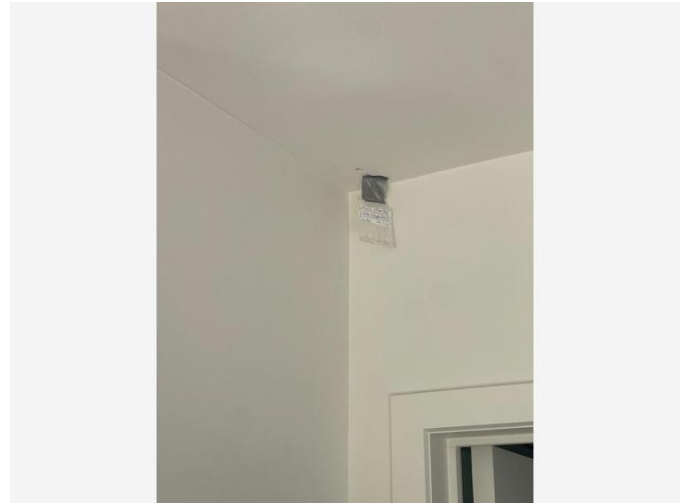
## Fiche 4: Pleisterwerk plafonds

Geen asbest

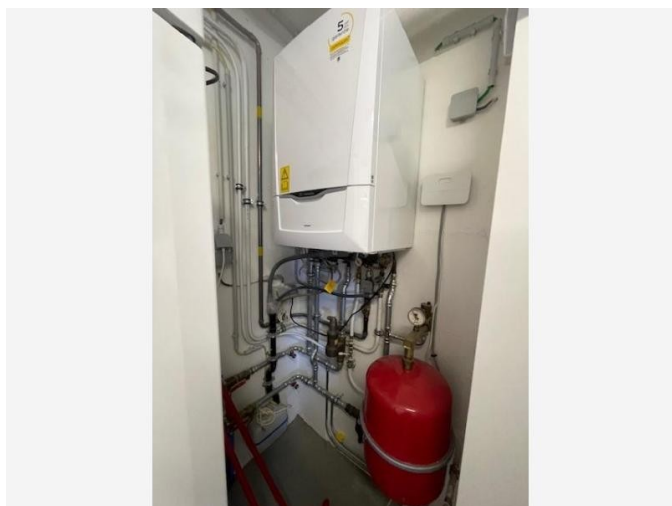
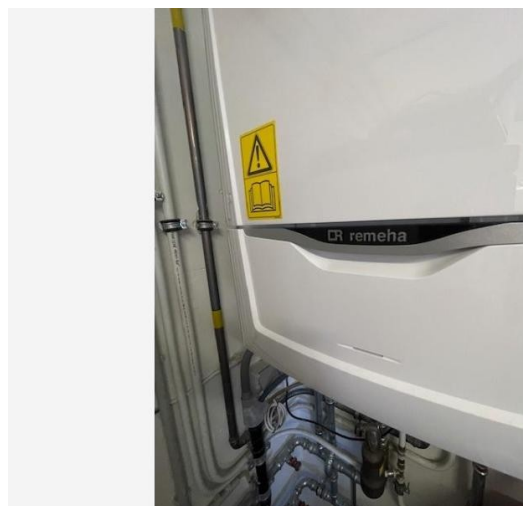
### Fiche 5: CV-brander (niet verdacht)

| Beschrijving | Notitie | Terug te vinden op plannen |
|---|---|---|
| Fiche 5: CV-brander (niet verdacht) | De CV-brander bevat geen asbestverdachte materialen. | - |

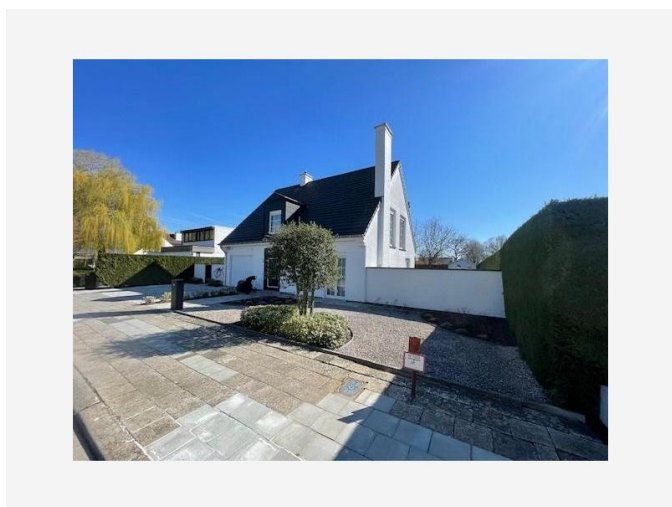
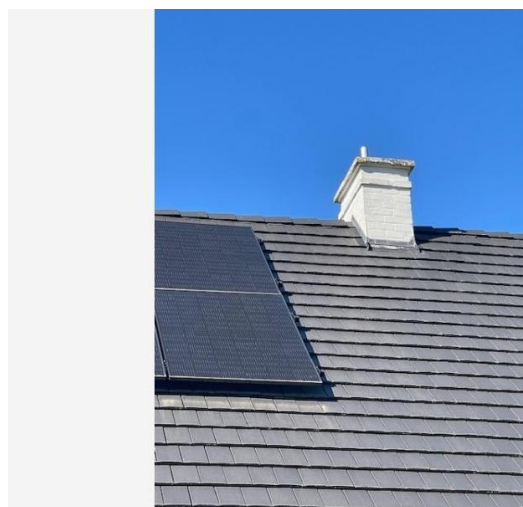
### Fiche 6: Dakbedekking in natuurleien (niet verdacht)

| Beschrijving | Notitie | Terug te vinden op plannen |
|---|---|---|
| Fiche 6: Dakbedekking in natuurleien (niet verdacht) | De dakbedekking is niet-asbestverdacht - recent nieuw dak + onderdak (zie doc. als bewijs) | - |
