# Asbestinventarisatattest

Hovestraat 59, 2650 Edegem

Attestnummer : 20251002-000070.000

**Niet-asbestveilig**

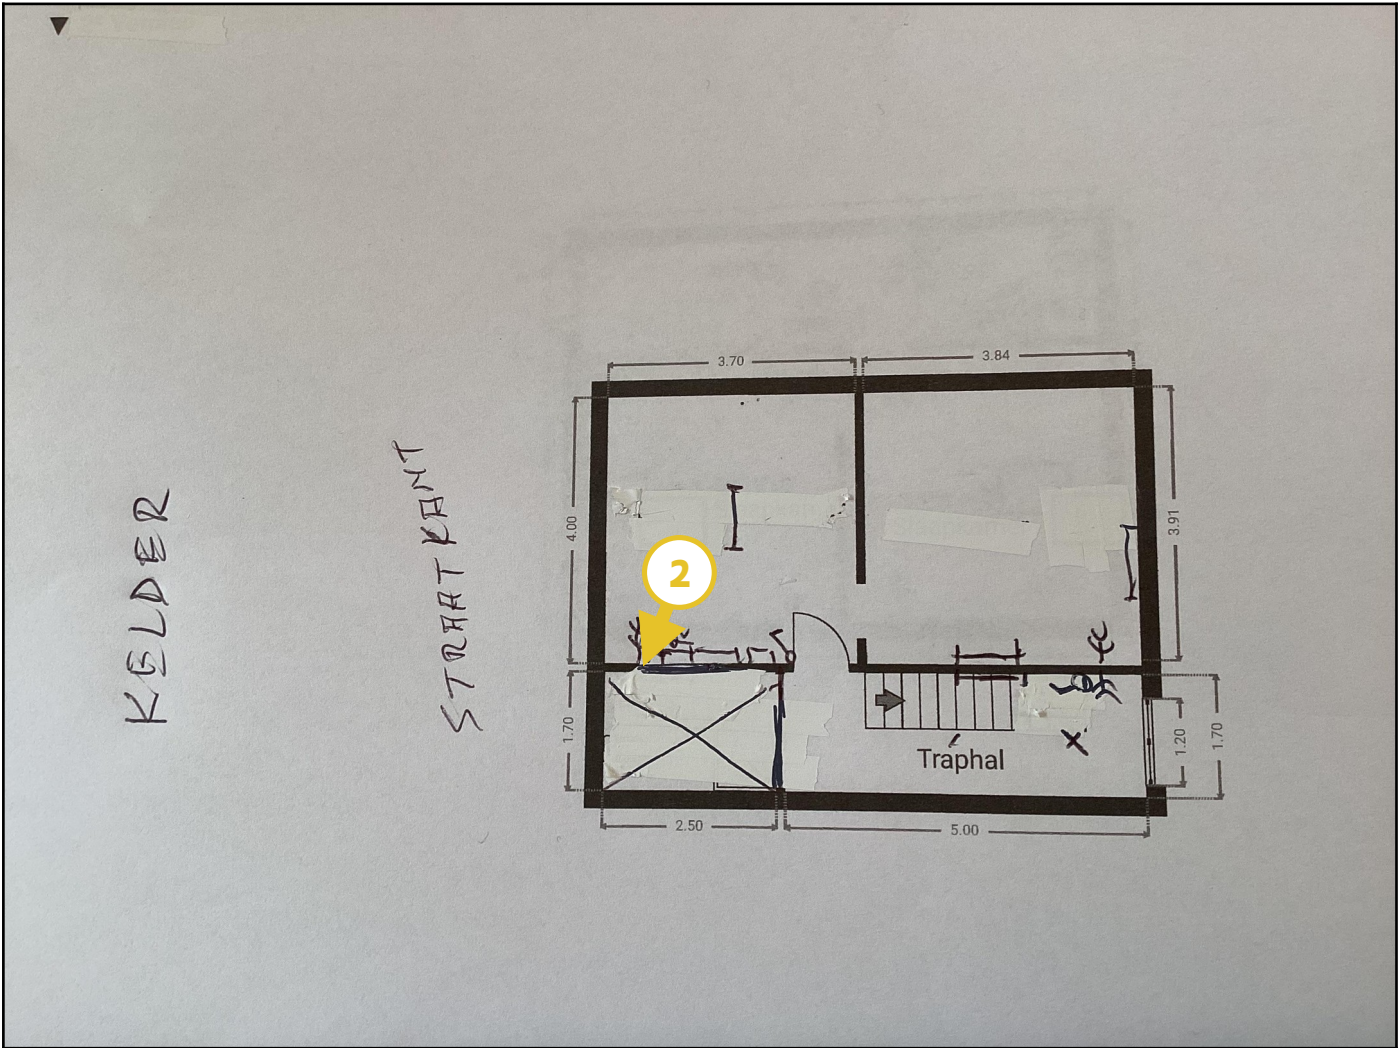
# Plan 1.17: Kelder kopie

| Beschrijving | Type | Actie |
|---|---|---|
| 2. Bakeliet meter- en zekering kast | Asbestmateriaal | Zorgvuldig beheren |

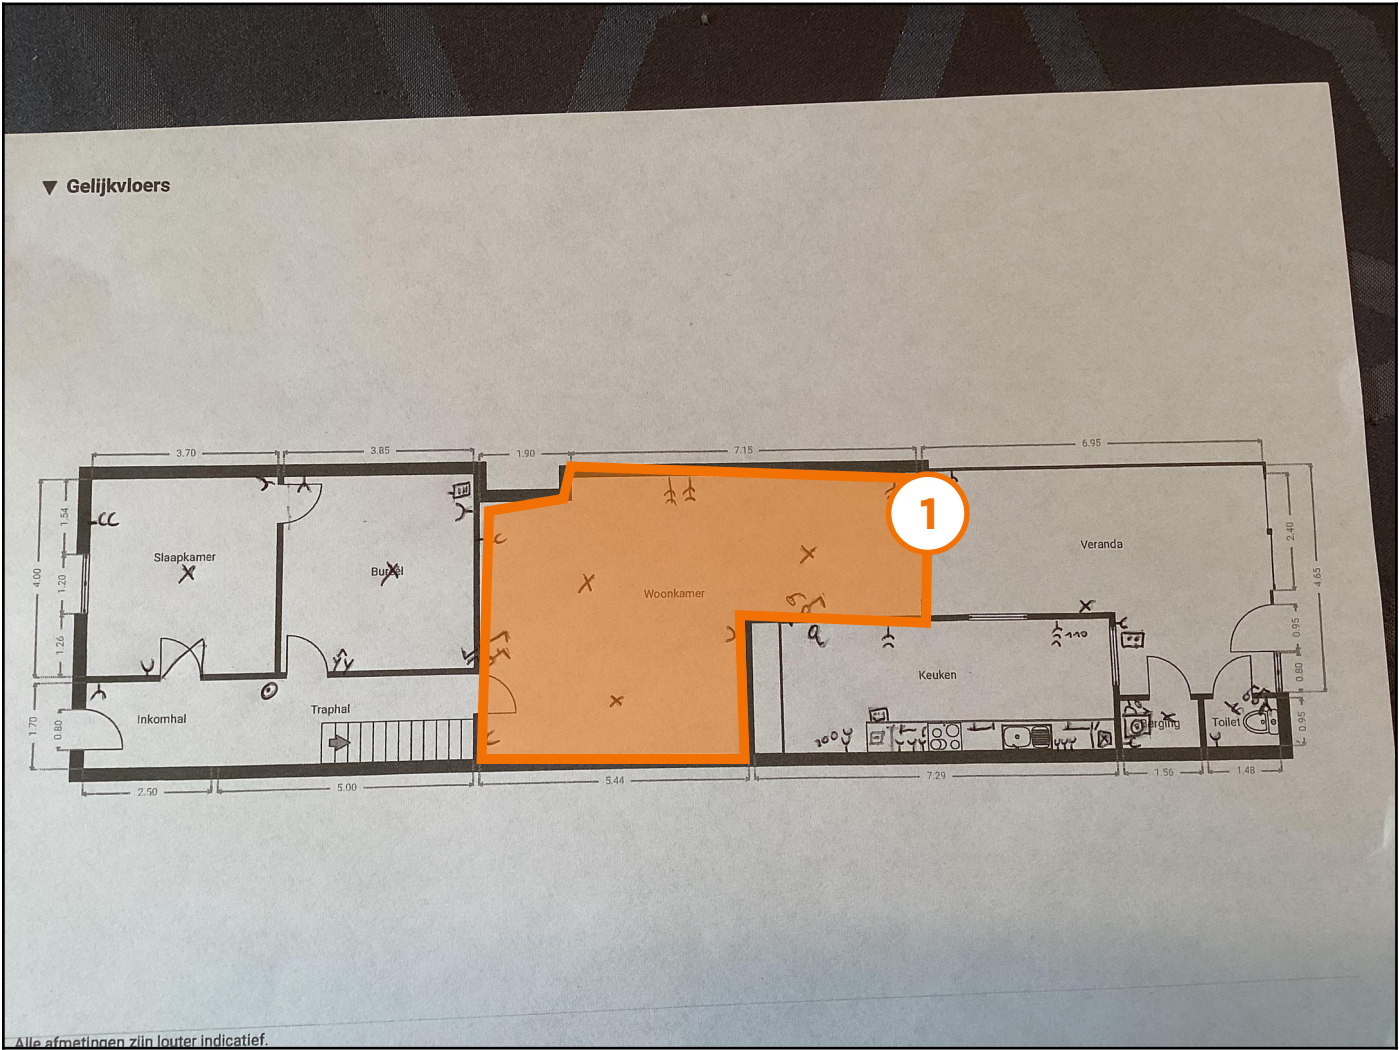
# Plan 1.18: Gelijkvloers kopie kopie kopie

| Beschrijving | Type | Actie |
|---|---|---|
| 1. Asbestcementplaat in schrijnwerk plafond | Asbestmateriaal | Verwijderen |

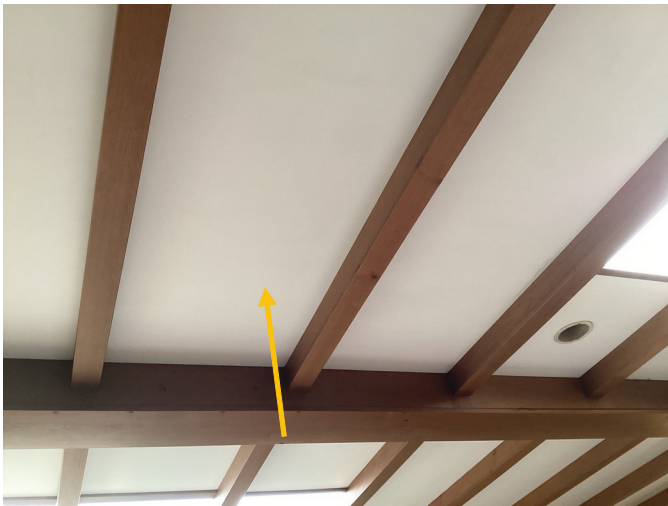
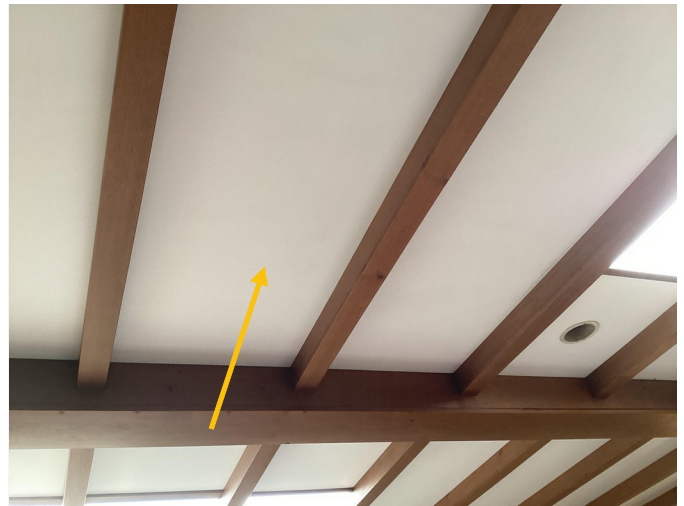
Het asbestmateriaal valt onder de mijlpaal van 2040.

Verwijderen

| Eindbeoordeling materiaalrisico | Verhoogd materiaalrisico en/of verhoogde kans op vezelvrijgave |

| Asbestsoort (vezeltype) | Crocidoliet aanwezig |
| Toestand van het materiaal | Licht beschadigd, licht verweerd. Intact calciumsilicaatmateriaal of categorie III 'gebondenheid' |

| Beschrijving | Asbestcementplaat in schrijnwerk plafond |
| Opmerking | De hoeveelheid betreft een schatting. Zonder destructie is het niet mogelijk om stalen te nemen. En eigenaar wou ook niet dat er stalen genomen waren mits het om plafond in living gaat! |

- Zorg voor een veilig beheer. Vermijd het beschadigen van het asbestmateriaal. Controleer de toestand jaarlijks op wijzigingen.

- Eenvoudige handelingen: mag via doe-het-zelf of door werknemer(s) met opleidingsattest eenvoudige handelingen  
Bij het uitvoeren van eenvoudige handelingen, zoals toegestaan via doe-het-zelfmethoden of door werknemers met een opleidingsattest, is het gebruik van de juiste persoonlijke beschermingsmiddelen (PBM's) verplicht om blootstelling aan asbestvezels te voorkomen. Wij adviseren echter om asbest te laten verwijderen door een werknemer met opleidingscertificaat. Maar het is ook toegestaan via de doe-het-zelfmethode, mits de juiste voorzorgsmaatregelen en PBM's in acht worden genomen. De te gebruiken PBM's zijn:
  - FFP3-mondmasker of halfgelaatsmasker met P3 filter
  - wegwerpoverall (Tyvek CATIII, type 5 en 6)
  - afwasbaar schoeisel

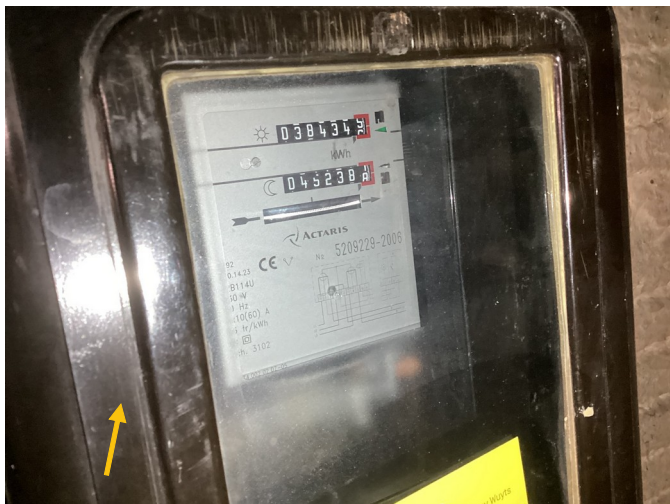
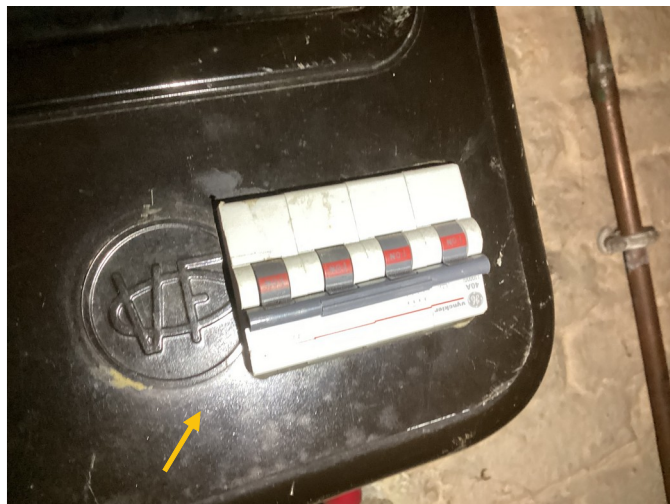
Het asbestmateriaal valt onder de mijlpaal van 2040.

Zorgvuldig beheren

| Eindbeoordeling materiaalrisico | Laag materiaalrisico en/of verlaagde kans op vezelvrijgave |

| Asbestsoort (vezeltype) | Crocidoliet aanwezig |
| Toestand van het materiaal | Onbeschadigd, niet verweerd |

| Beschrijving | Bakeliet meter- en zekering kast |
| Opmerking | De meterkast hoort toe aan de nutsmaatschappij en dient door hen vervangen/verwijderd te worden. |

- Zorg voor een veilig beheer. Vermijd het beschadigen van het asbestmateriaal. Controleer de toestand jaarlijks op wijzigingen.

- Eenvoudige handelingen: mag via doe-het-zelf of door werknemer(s) met opleidingsattest eenvoudige handelingen  
Deze toepassing is enkel te verwijderen door de nutsmaatschappij.

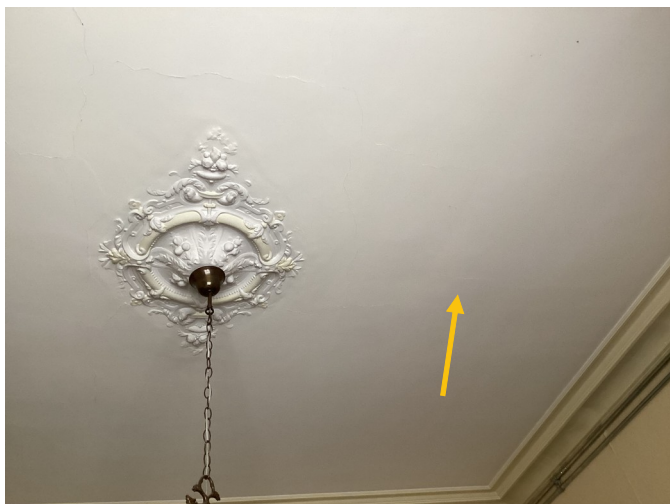
**Reden:** Het te onderzoeken materiaal situeert zich hoger dan 3,50 m te rekenen vanaf een veilige ondergrond

**Uitleg van de asbestdeskundige:** Het plafond is overal groter dan 3,50Meter!

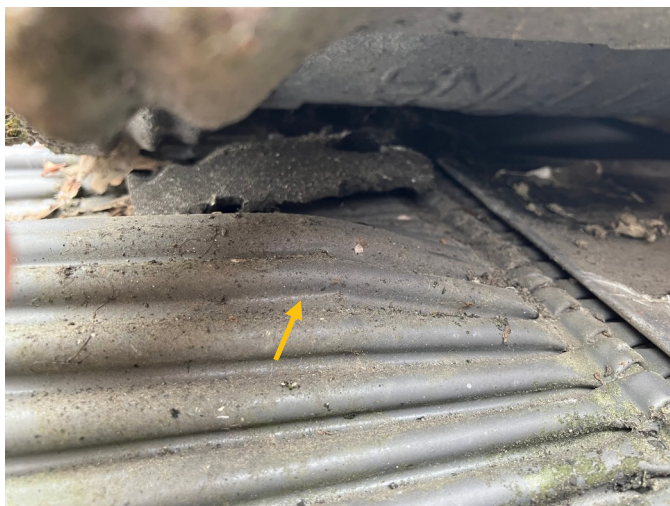
Op moment van de inspectie kon niet worden nagegaan of er een onderdak aanwezig is. Mits alles. Met hout afgewerkt is

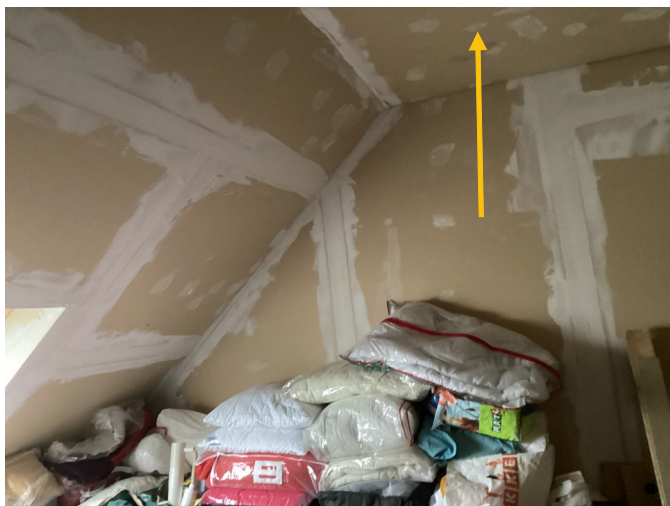
Het plafond bestaat uit niet-asbestverdachte gipskartonplaten platen . Zonder destructie is het niet mogelijk om na te gaan of er asbestverdachte materialen aanwezig zijn achter de gipskartonplaten

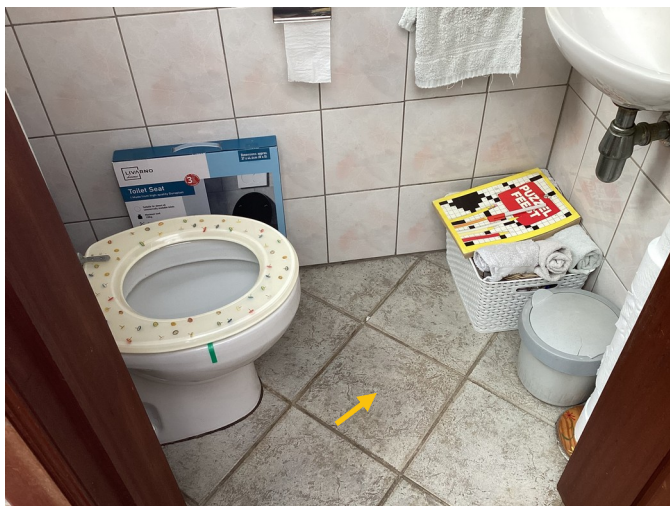
Op moment van de inspectie kon niet worden nagegaan of de tegellijm onder de vloertegels of achter de plinttegels asbestverdacht is. Bij renovatie of verwijdering van de tegels dient het materiaal te worden geanalyseerd voor de werken van start gaan.

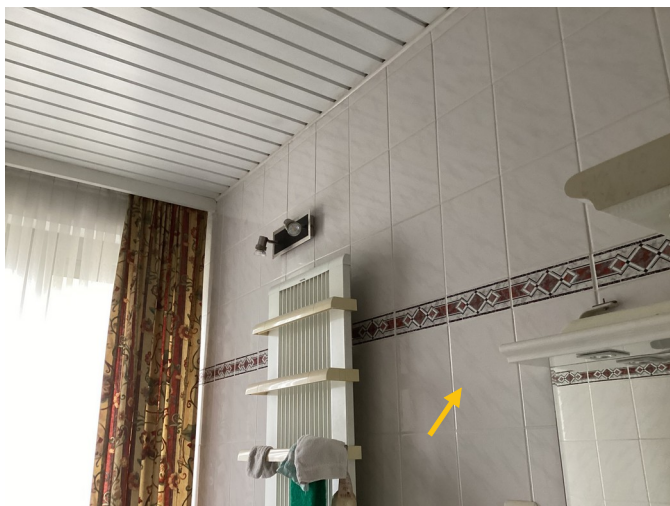
Op moment van de inspectie kon niet worden nagegaan of de tegellijm achter de muurtegels/plinten asbestverdacht is. Bij renovatie of verwijdering van de tegels dient het materiaal te worden geanalyseerd voor de werken van start gaan.

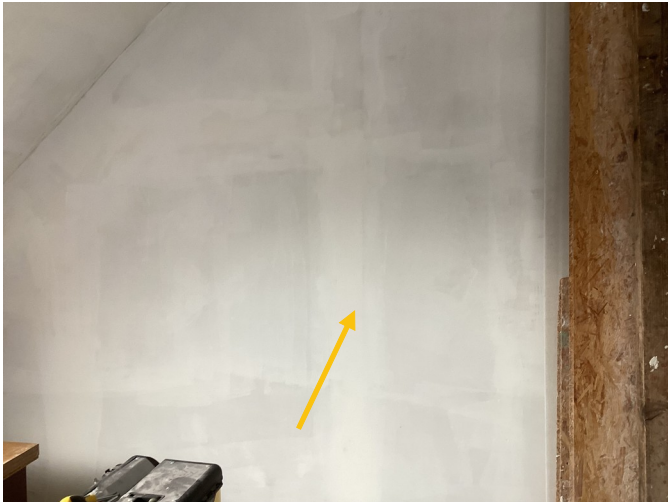
## Fiche 8: Valse wand(en)/voorzetwand(en) - Gipskarton-Pvc-hout

De valse wand(en)/voorzetwand(en) bestaat(bestaan) uit niet-asbestverdachte gipskartonplaten/hout-/pvc platen. Zonder destructie is het niet mogelijk om na te gaan of er asbestverdachte materialen aanwezig zijn achter de valse wand(en)/voorzetwand(en).

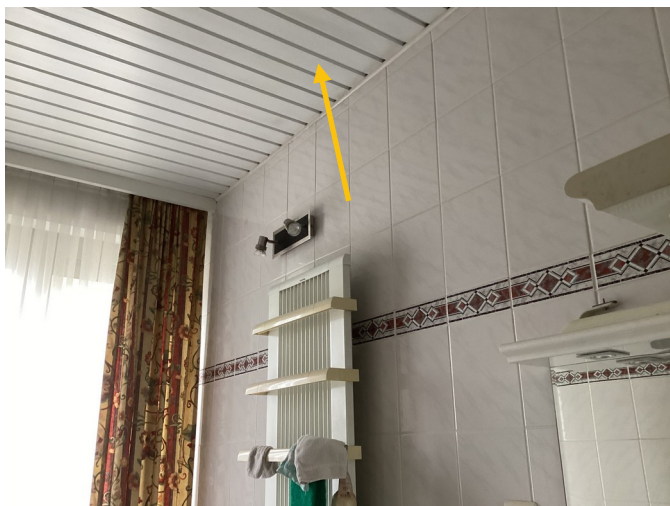
Het plafond bestaat uit niet-asbestverdachte hout-/pvc platen . Zonder destructie is het niet mogelijk om na te gaan of er asbestverdachte materialen aanwezig zijn achter de hout-/pvc platen.
