# Asbestinventarisatetest

Snellegemsestraat 12/1, 8210 Zedelgem

Attestnummer : **20260821-000093.000**

Uitgegeven op : **21.08.2026**

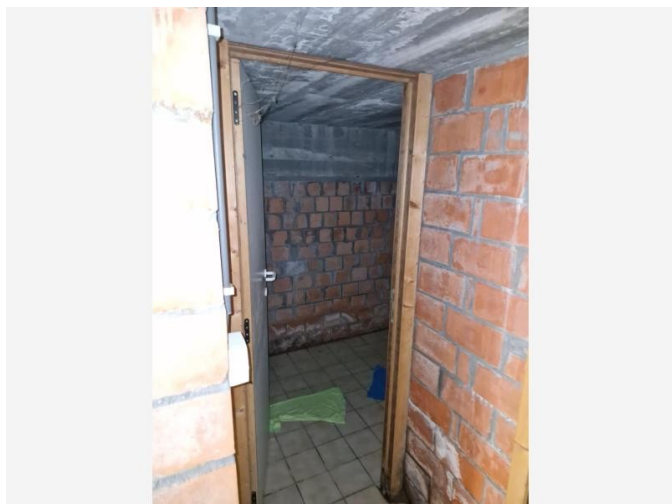
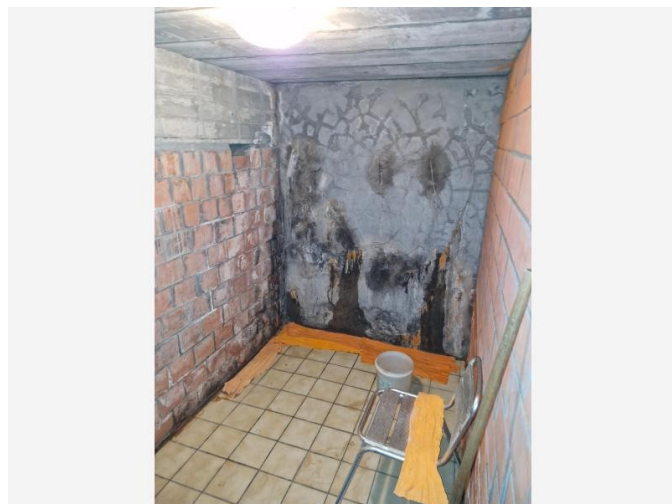
Er zijn asbestverdachte materialen aanwezig in de kelderberging.

| Basis voor advies | De asbestdeskundige beoordeelt het materiaal als niet-asbestverdacht. |

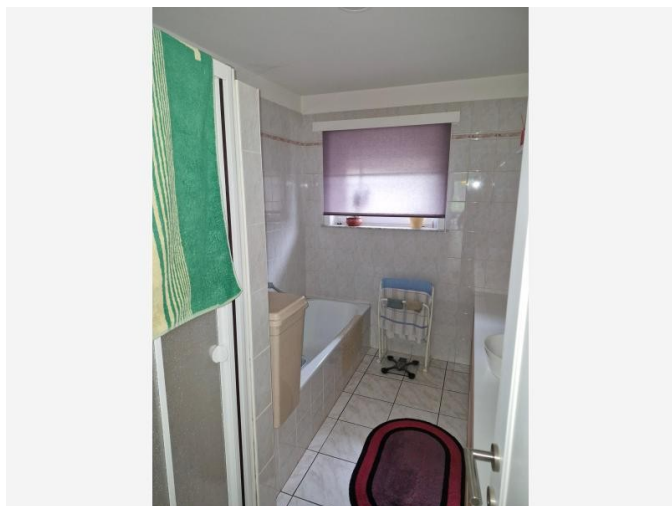
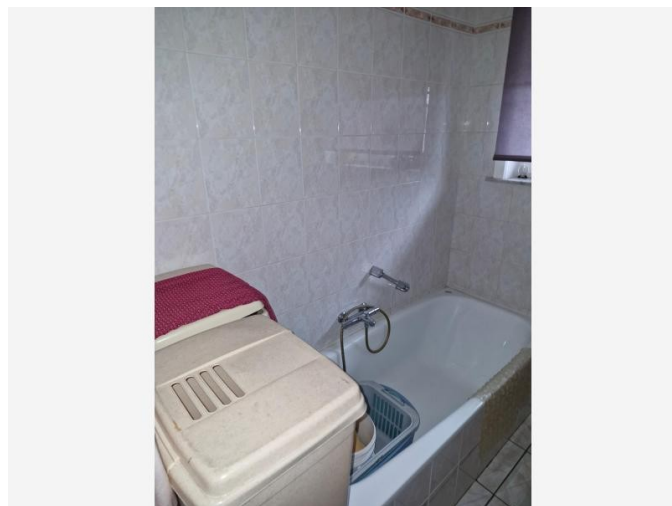
De lijm om tegels te plakken kan asbesthoudend zijn.

| Basis voor advies | Beoordeling op basis van expertise, zonder een vaststelling door de asbestdeskundige. |

Hou rekening met uw PBM, indien er lijm aanwezig is.

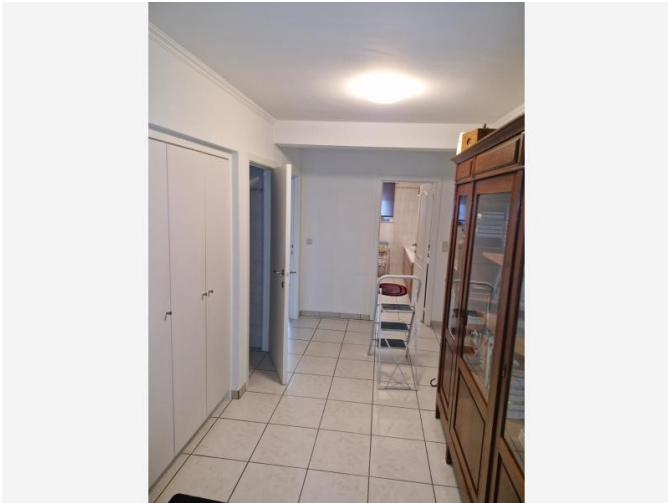
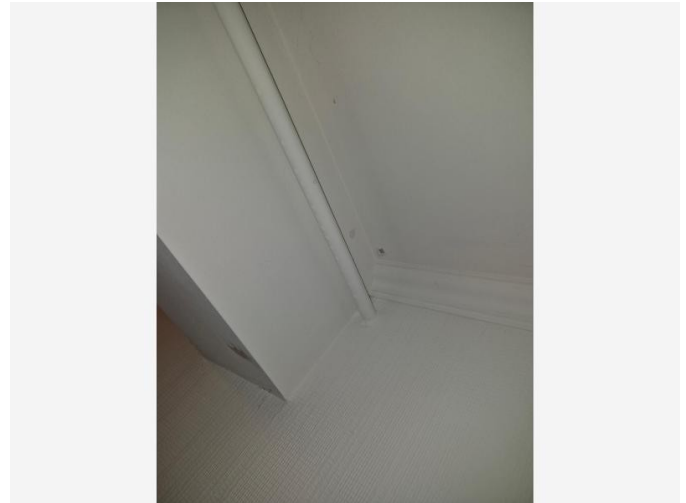
## Fiche 3: PW (plafonds)

Geen asbest

| # | Type | Referentie | Resultaat |
|---|---|---|---|
| 3.1 | Mengmonster | MM2 | Geen asbest |

| Bindmiddel van materiaal | Gips - kalk |
| Gebondenheid op basis van bindmiddel | Niet-hechtgebonden |
| Hoeveelheid (oppervlakte - dikte - aantal) | • 137,27 m <sup>2</sup> - 0,49 cm - 1 stuk |

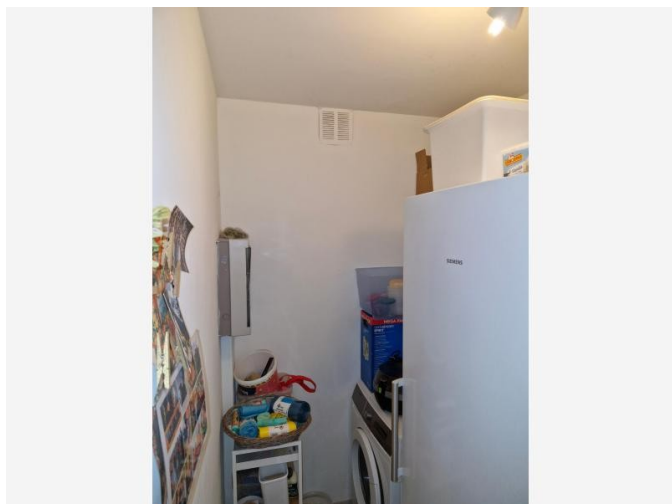
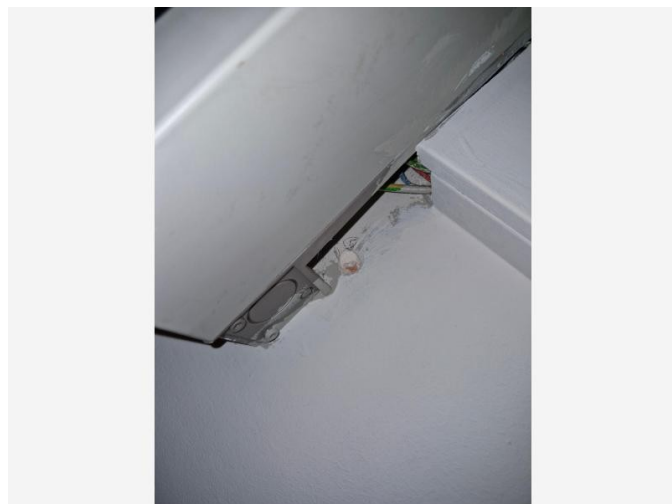
## Fiche 4: PW (muren)

Geen asbest

| # | Type | Referentie | Resultaat |
|---|---|---|---|
| 4.1 | Mengmonster | MM1 | Geen asbest |

| Bindmiddel van materiaal | Gips - kalk |
| Gebondenheid op basis van bindmiddel | Niet-hechtgebonden |
| Hoeveelheid (oppervlakte - dikte - aantal) | • 124,50 m <sup>2</sup> - 0,47 cm - 1 stuk |

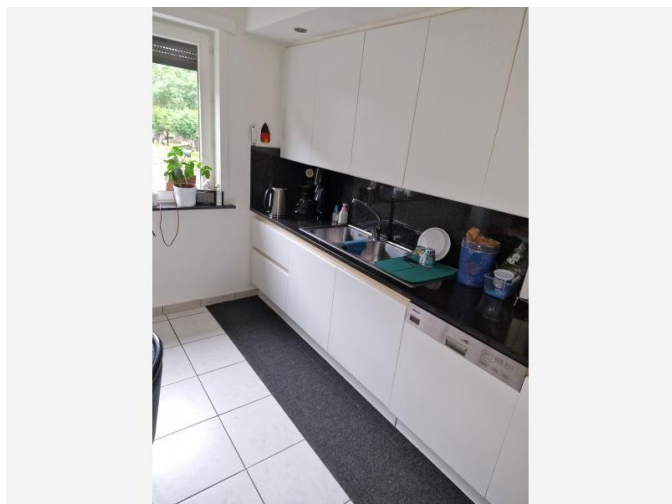
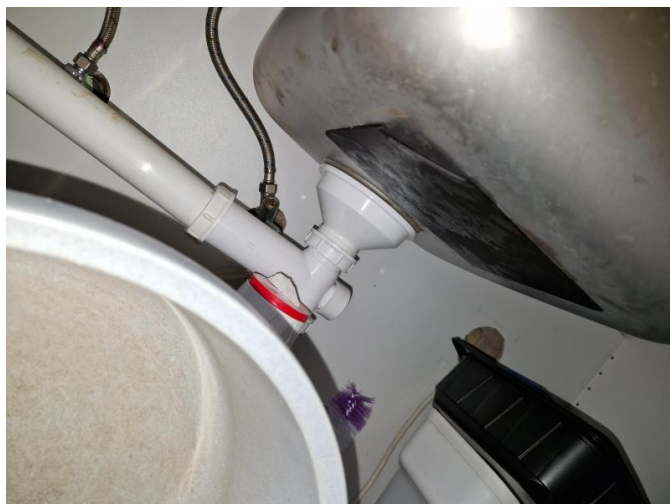
## Fiche 5: Antidreunlaag (spoelbak keuken)

Geen asbest

| # | Type | Referentie | Resultaat |
|---|---|---|---|
| 5.1 | Puntmonster | MM3 | Geen asbest |

| Bindmiddel van materiaal | Bitumen (roofing, teer, asfalt) |
| Gebondenheid op basis van bindmiddel | Hecht |

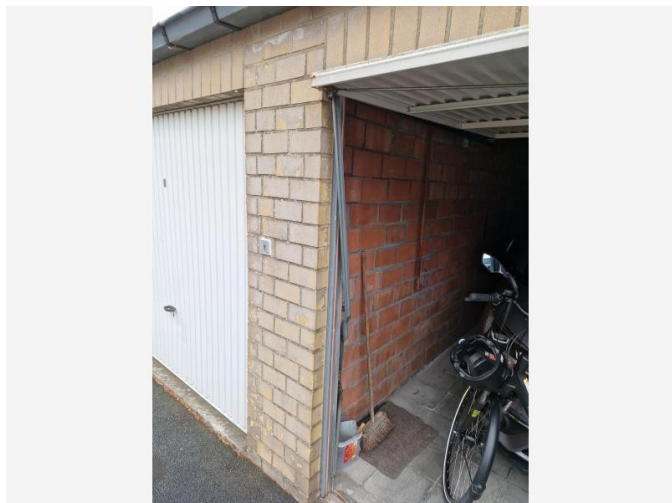
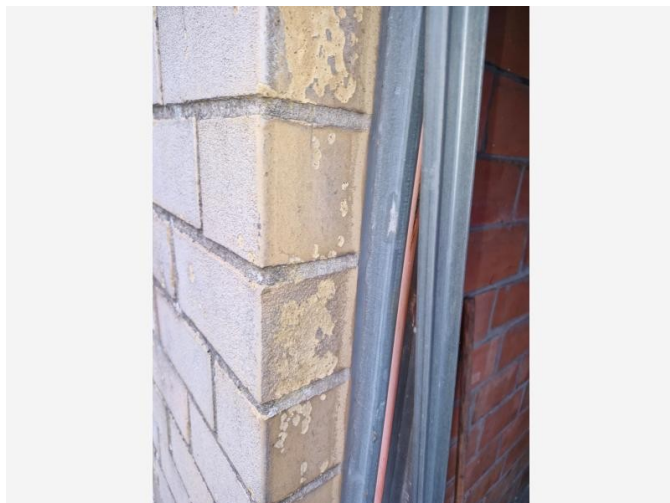
### Fiche 6: Kit (poort)

| Beschrijving | Notitie | Terug te vinden op plannen |
|---|---|---|
| Fiche 6: Kit (poort) | De kit is indrukbaar en laat geen markeringen achter, niet asbestverdacht. | Plan 2.1: garagebox |

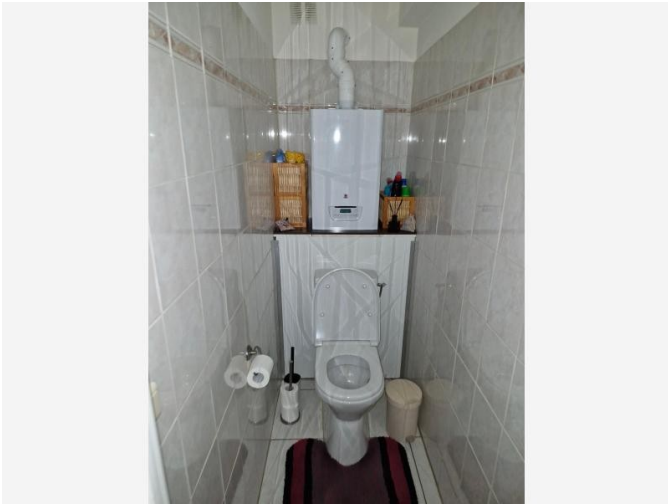
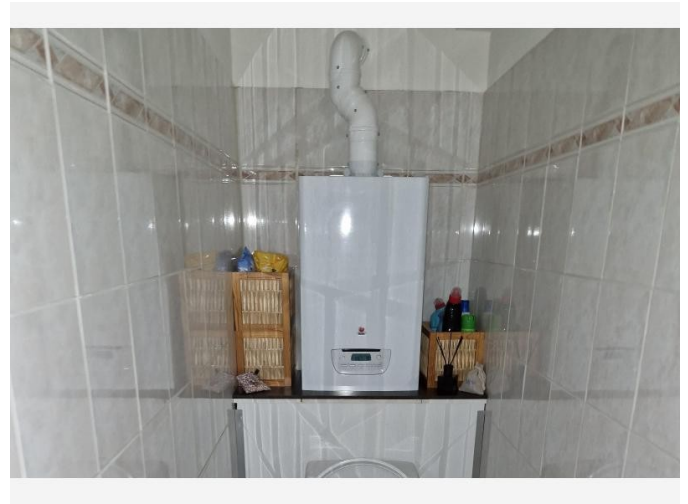
## Fiche 7: Materialen aan de stookketel

| Beschrijving | Notitie | Terug te vinden op plannen |
|---|---|---|
| Fiche 7: Materialen aan de stookketel | De cv-ketel (bulex) is vrij recent. | Plan 1.3: 1ste verdieping kopie kopie |

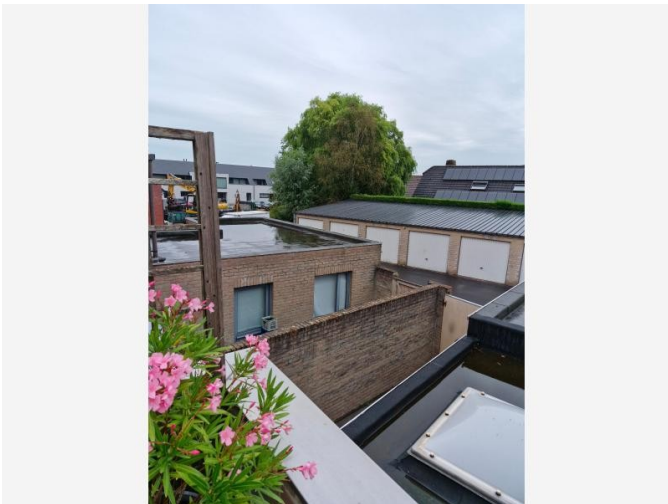
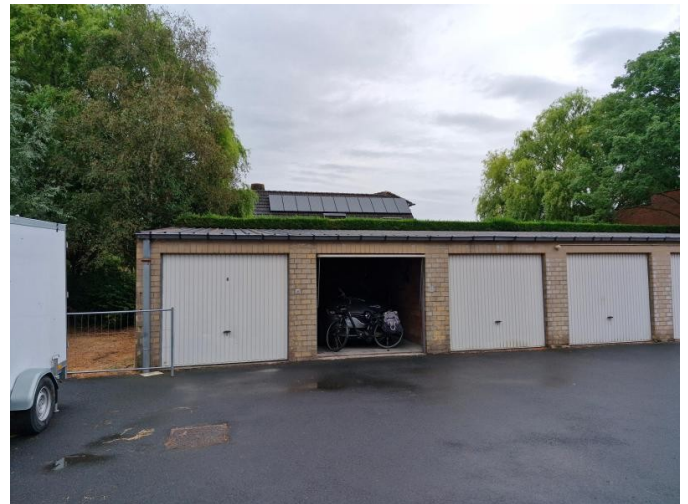
## Fiche 8: Dakbedekking

| Beschrijving | Notitie | Terug te vinden op plannen |
|---|---|---|
| Fiche 8: Dakbedekking | Dak van de garage zijn metalen dakplaten, niet asbestverdacht. | Plan 2.2: garagebox kopie |
