# Asbestinventarisatetest

Karel Van de Woestijnestraat 42, 9300 Aalst

Attestnummer : **20260819-000413.000**

**Asbestveilig** (maar mogelijk niet asbestvrij)

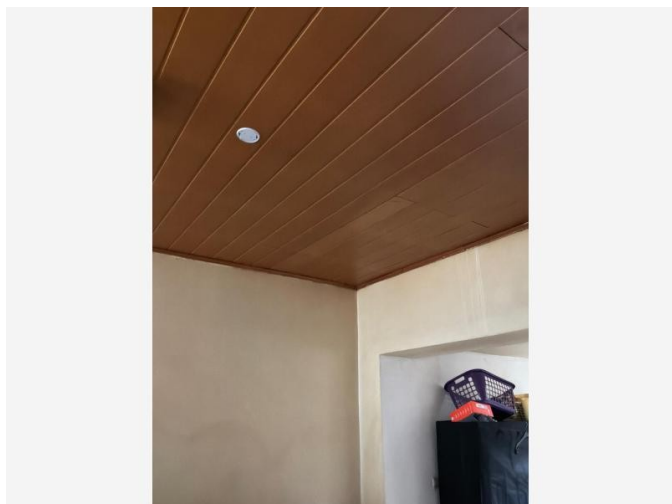
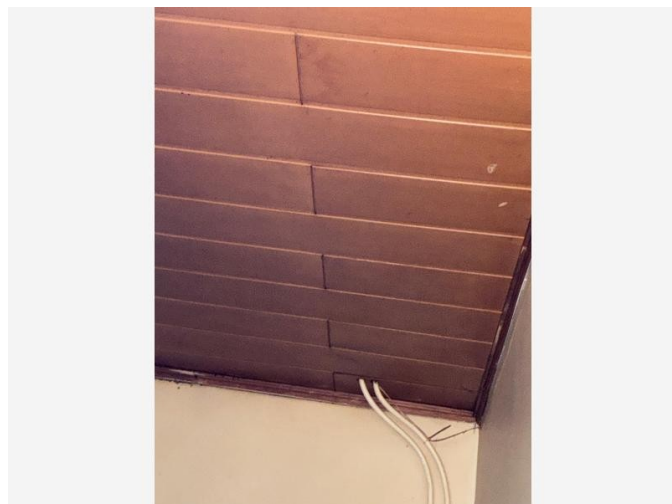
Dit type plafond is niet asbest verdacht. Er kan echter geen uitspraak gedaan worden over de achterligende delen. Hier kunnen zich mogelijk nog verdacht materialen bevinden.

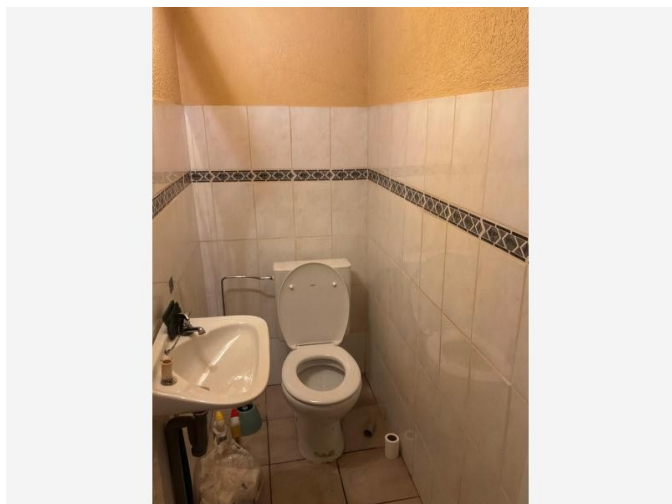
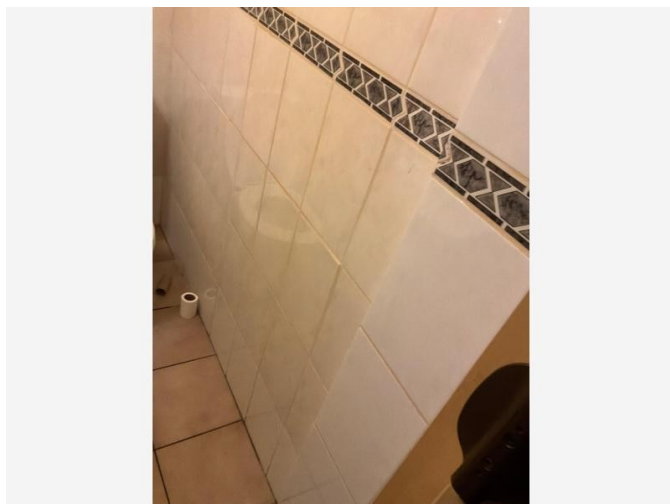
Mogelijk bevinden zich achter deze tegels verdachte lijmen. Bij werken aan de tegels is een aanvullend onderzoek aangewezen om de aard van de lijmen te bepalen.

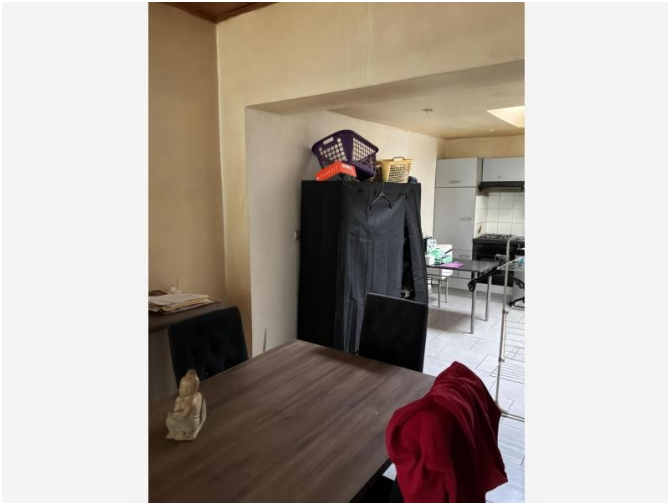
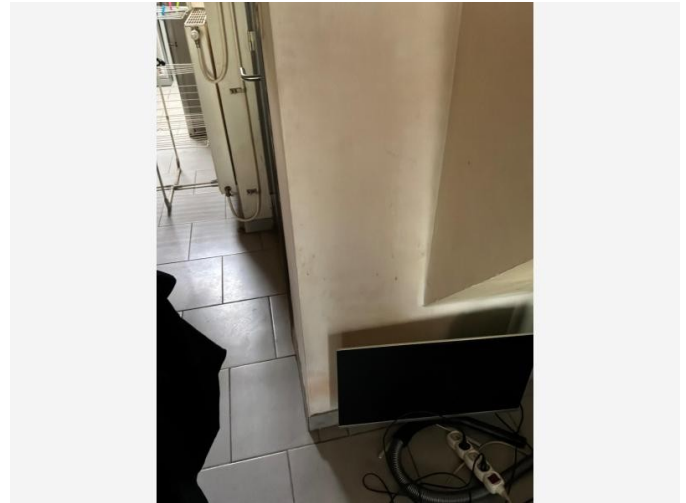
## Fiche 3: 1. pleisterwerk wanden

Geen asbest

| Opmerking | Geschatte hoeveelheid.<br>Monsters genomen conform IP2. Ruimtes niet aanwezig: |

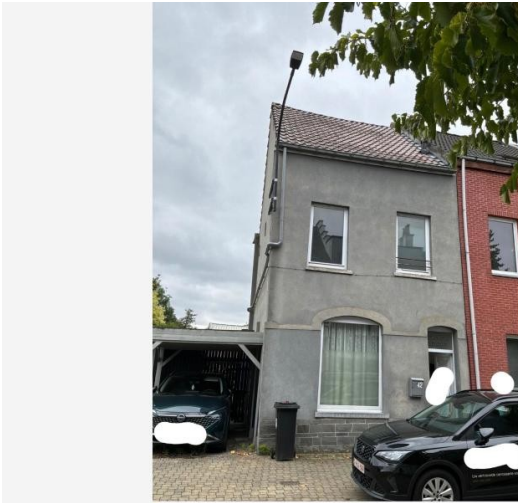
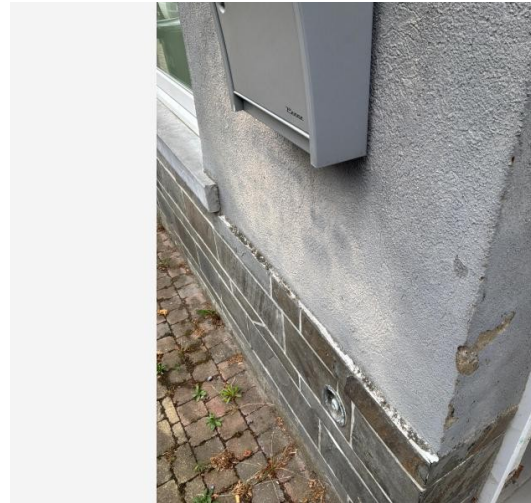
## Fiche 4: 93. crepi gevel

Geen asbest

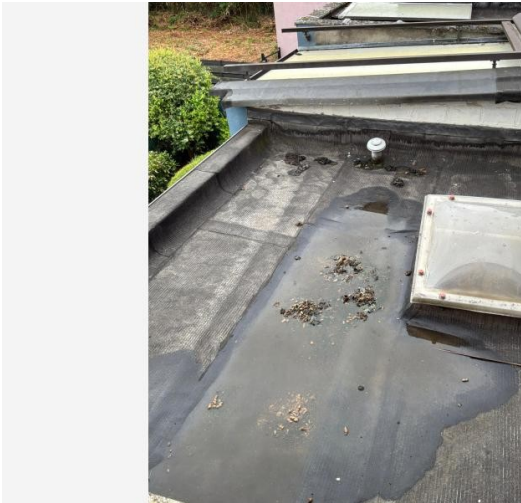
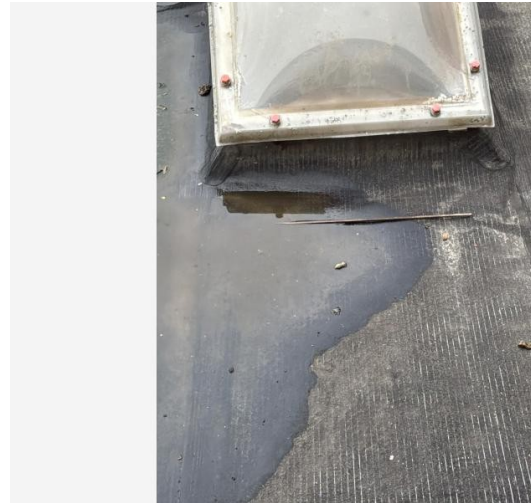
## Fiche 5: 9. roofing dak

Geen asbest

| Opmerking | GESchatte heoveelheid. Er kan enkel een uitspraak gedaan worden over de bovenste laag. Mogelijks bevinden er zich nog enkele lagen onder de toplaag. |

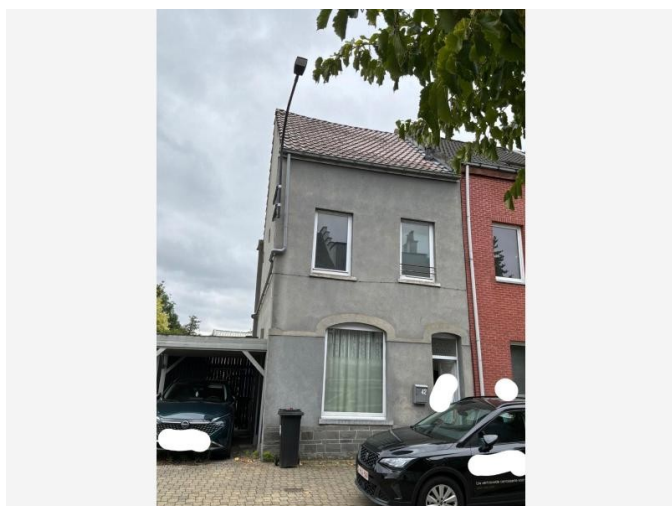
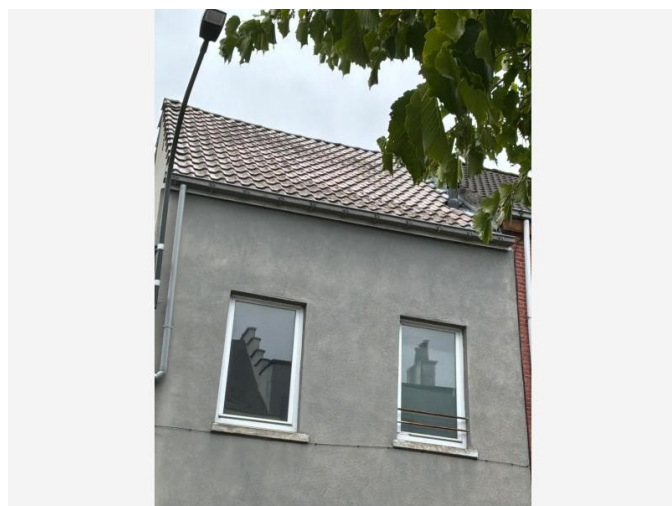
### Fiche 6: 3. Dak type: niet asbest verdacht

| Beschrijving | Notitie | Terug te vinden op plannen |
|---|---|---|
| Fiche 6: 3. Dak type: niet asbest verdacht | Dit dak type is niet asbest verdacht. | Plan 1.4: Hoofdgebouw plan dak |

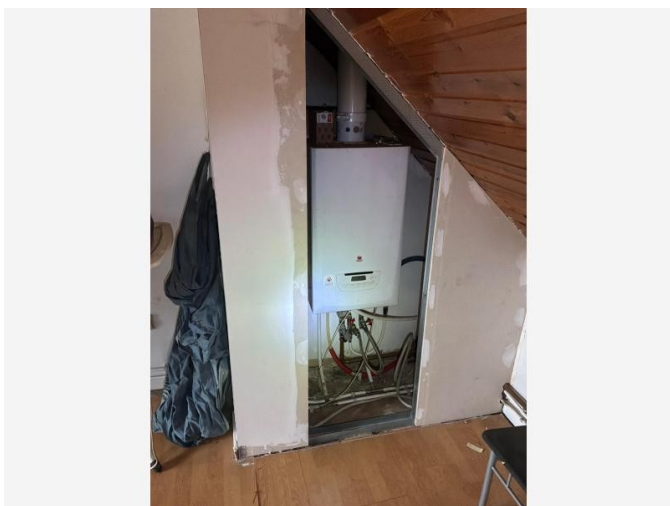
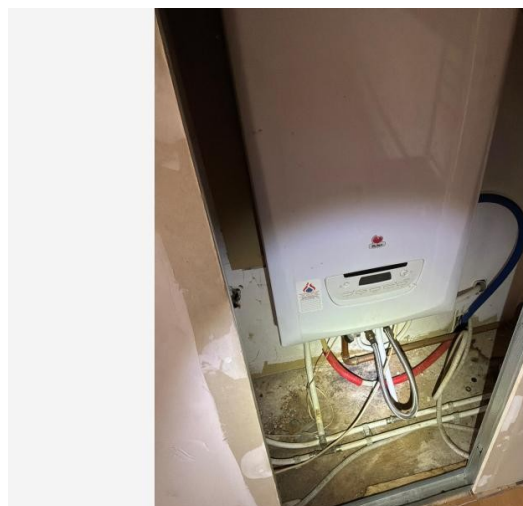
## Fiche 8: 7. Ketel: Geen asbest verdachte pakkingen waarneembaar

| Beschrijving | Notitie | Terug te vinden op plannen |
|---|---|---|
| Fiche 8: 7. Ketel: Geen asbest verdachte pakkingen waarneembaar | Aan de ketel zijn geen asbest verdachte pakkingen waar te nemen. Indien de ketel een bouwjaar van voor 2001 heeft kunnen er zich mogelijks binnen in de ketel nog asbest verdachte pakkingen bevinden. | Plan 1.3: Hoofdgebouw plan 2e |

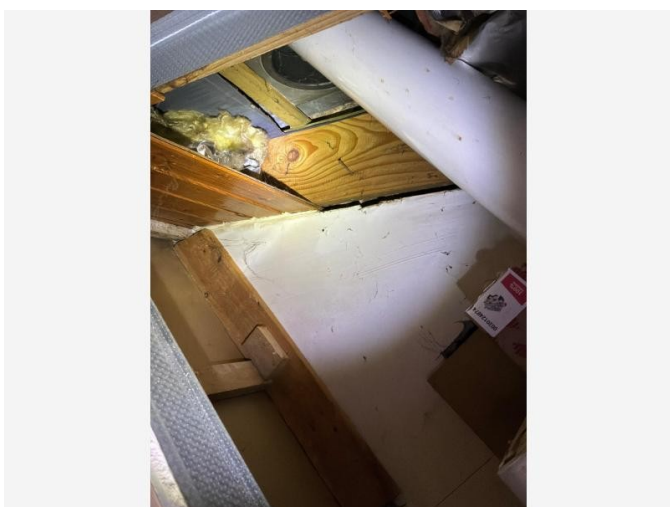
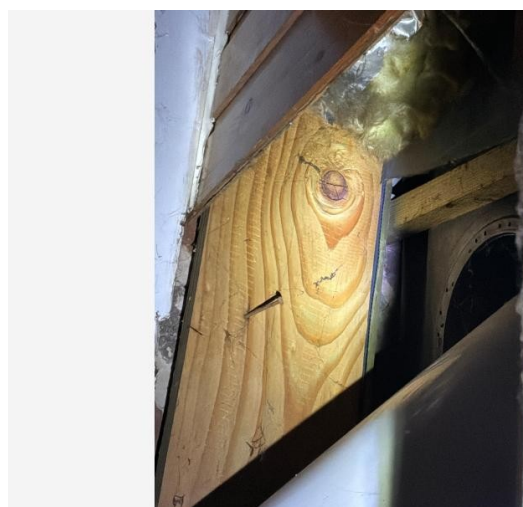
## Fiche 9: 92. Onderdak type: niet asbest verdacht

| Beschrijving | Notitie | Terug te vinden op plannen |
|---|---|---|
| Fiche 9: 92. Onderdak type: niet asbest verdacht | Dit onderdak type is niet asbest verdacht. (Deze zijn steekproefsgewijs vastgesteld en kunnen, indien de vaststelling dit niet toeliet, geen uitspraak doen over het volledige onderdak. ) | Plan 1.4: Hoofdgebouw plan dak |

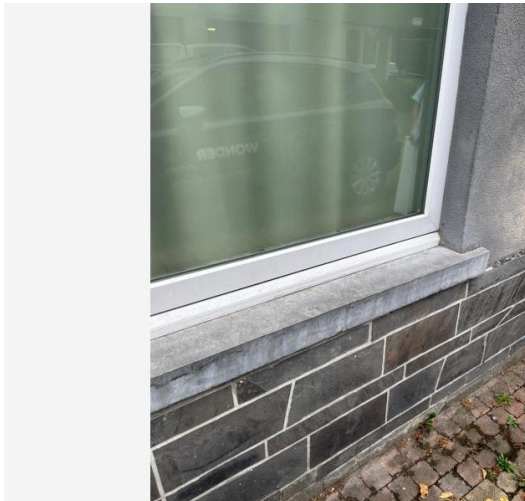
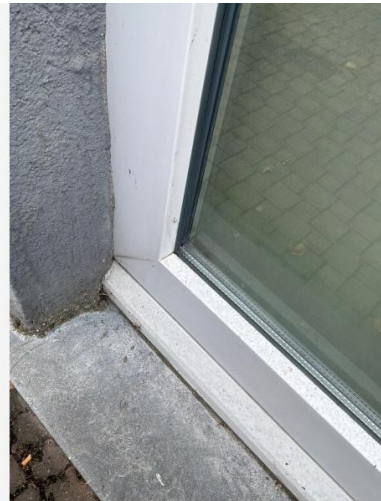
## Fiche 10: 4. mastiek type: niet asbest verdacht

| Beschrijving | Notitie | Terug te vinden op plannen |
|---|---|---|
| Fiche 10: 4. mastiek type: niet asbest verdacht | Aanwezig in alle ramen, buiten de andere aangeduide types.<br><br>Dit type mastiek is niet asbest verdacht | - |

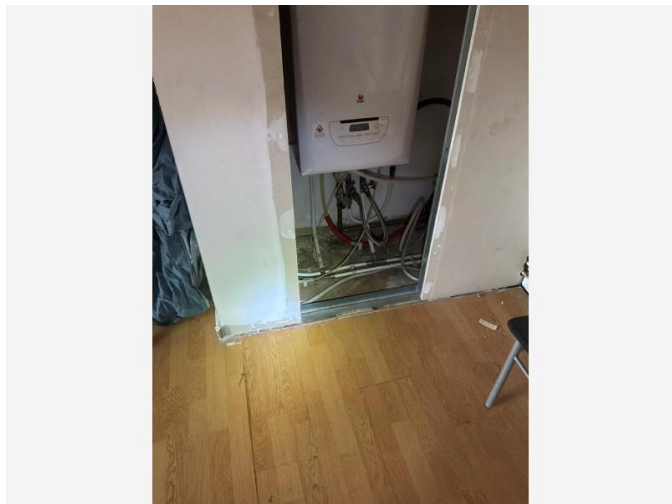
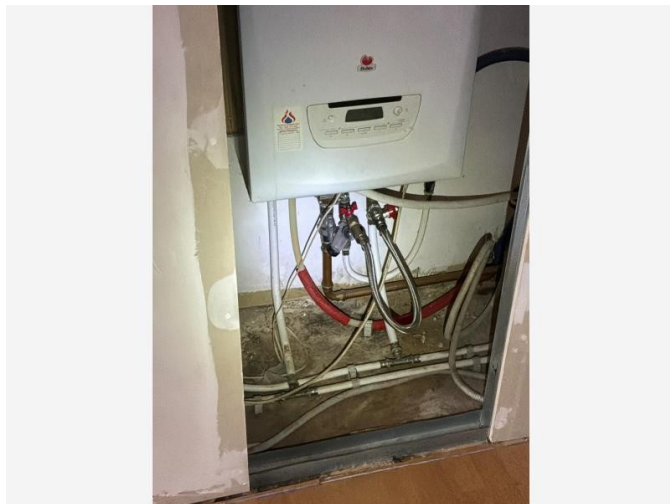
### Fiche 12: 8. buisisolatie verwarmingsbuizen: niet aanwezig

| Beschrijving | Notitie | Terug te vinden op plannen |
|---|---|---|
| Fiche 12: 8. buisisolatie verwarmingsbuizen: niet aanwezig | Deze toepassing is niet asbest verdacht. | Plan 1.3: Hoofdgebouw plan 2e |
