# Asbestinventarisatattest

Dorpsstraat 35, 8200 Brugge

Attestnummer : 20260427-000434.000

# Zone 1: Woning

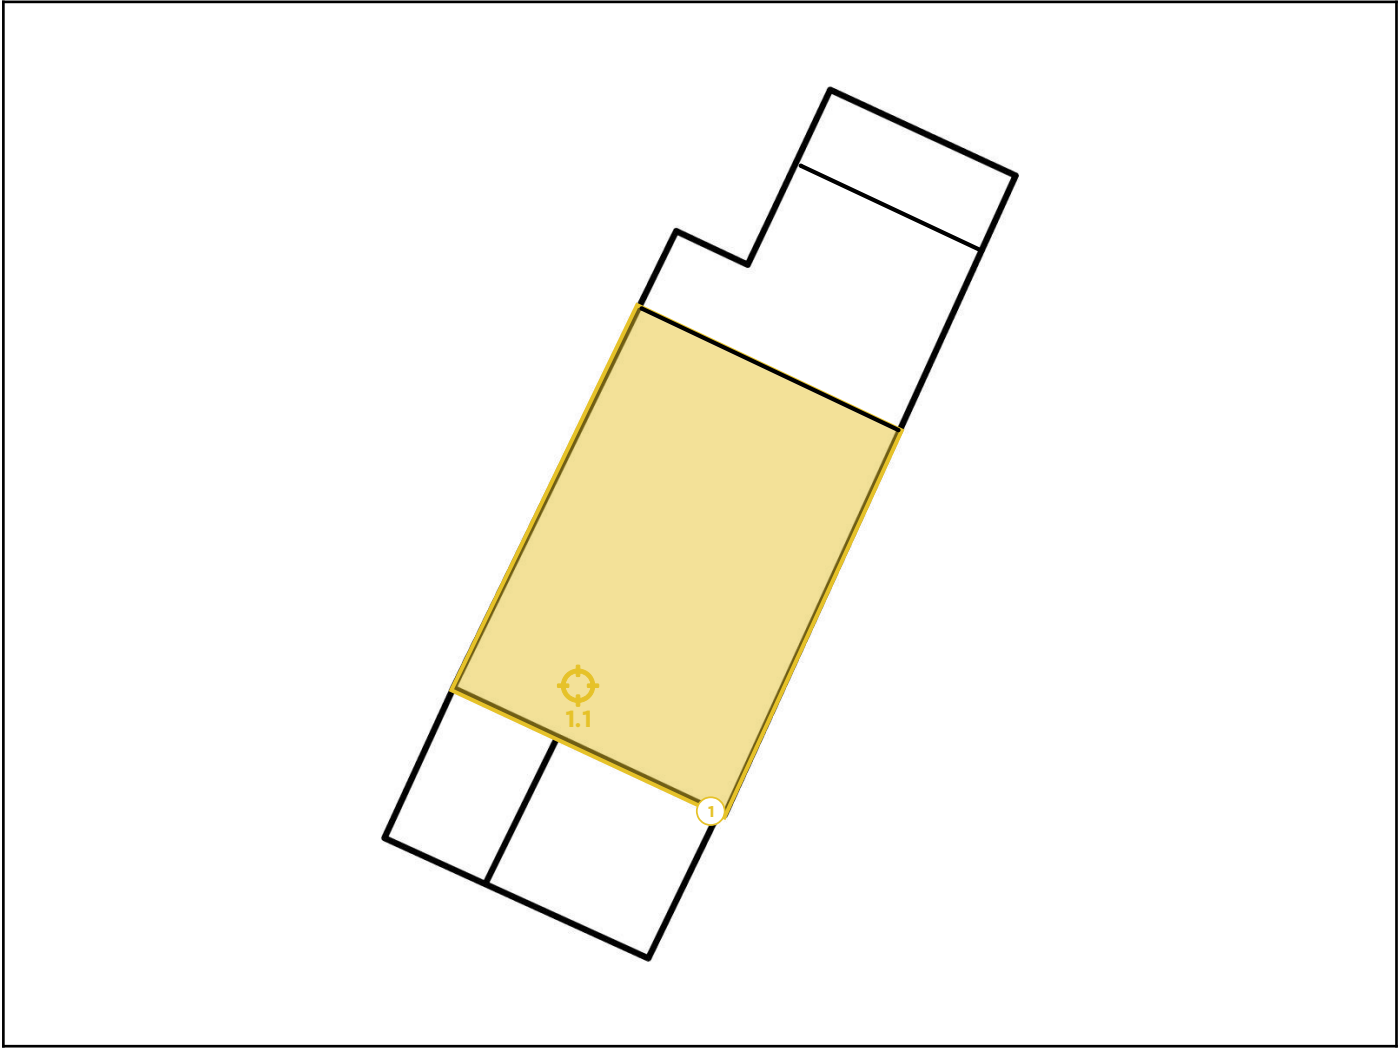
## Plan 1.7: Dak (binnenkant)

| Beschrijving | Type | Actie |
|---|---|---|
| 1. Onderdak type Menuiserite | Asbestmateriaal | Zorgvuldig beheren |

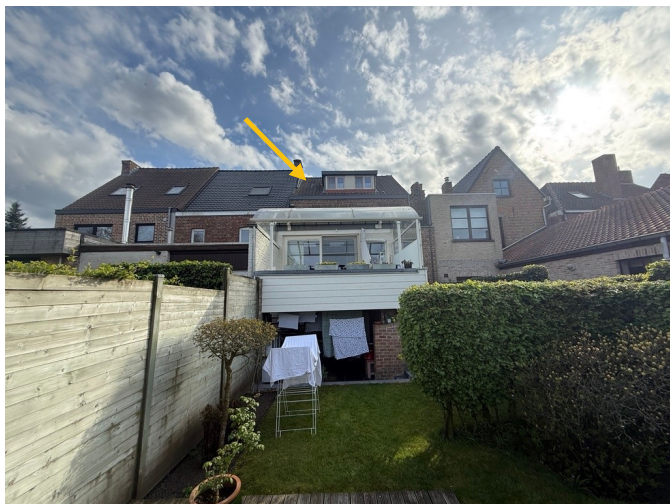
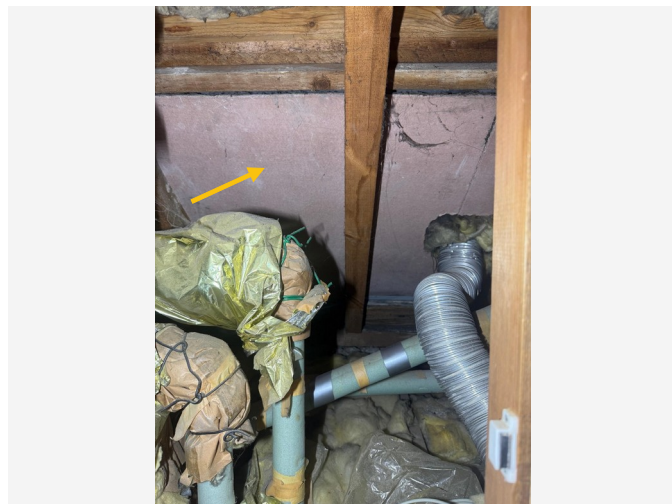
Het asbestmateriaal valt onder de mijlpaal van 2040.

Zorgvuldig beheren

| Eindbeoordeling materiaalrisico | Laag materiaalrisico en/of verlaagde kans op vezelvrijgave |

| Gebondenheid | Categorie 1: hechtgebonden in oorsprong |
| Asbestsoort (vezeltype) | Alleen chrysotiel aanwezig |
| Asbestconcentratie | Laag (< 50%) |
| Afschermingsgraad van het gehele materiaal | Geheel of deels vrij aan de binnenlucht, maar geen contact met binnenluchtstromen |
| Toestand van het materiaal | Licht beschadigd, licht verweerd. Intacte calciumsilicaatplaat of materiaal met categorie 3-gebondenheid |

| # | Type | Referentie | Resultaat |
|---|---|---|---|
| 1.1 | Puntmonster | MM04 | Chrysotiel |

| Beschrijving | Onderdak type Menuiserite |
| Asbestmateriaal | Plaat, paneel, tablet - Type Menuiserite |
| Hoeveelheid (oppervlakte - dikte - aantal) | <ul style="list-style-type: none"><li>• 90,00 m<sup>2</sup> - 0,30 cm - 1 stuk</li></ul> |

- Zorg voor een veilig beheer. Vermijd het beschadigen van het asbestmateriaal. Controleer de toestand jaarlijks op wijzigingen.

- Eenvoudige handelingen: mag via doe-het-zelf of door werknemer(s) met opleidingsattest eenvoudige handelingen  
Deze toepassing kan door een aannemer die over een opleidingsattest eenvoudige handelingen beschikt of door een particulier (doe-het-zelf), verwijderd worden indien er geen verhoogd risico op vrijgave van asbestvezels (max. concentratie 0,01 vezels/cm<sup>3</sup> - CODEX Art. VI.3-54) ontstaat en de toepassing voorafgaand wordt gefixeerd/bevochtigd; de individuele elementen zonder machinale werktuigen (boormachine, slijpschijf, hogedrukreiniger,...) en zonder breken of gooien een voor een losgemaakt worden; en ten slotte dubbel en luchtdicht verpakt weggevoerd worden naar een erkend afvalpunt (recyclagepark).

In de zone mogen geen derden en/of minderjarigen aanwezig zijn en moet elke betrokken persoon steeds gepaste persoonlijke beschermingsmiddelen dragen: minimaal een FFP3-mondmasker (EN 149), wegwerpoverall met kap (minimaal Cat III, type 5/6), wegwerphandschoenen en overschoenen of afspoelbaar schoeisel.

- Eenvoudige handelingen: enkel door erkend asbestverwijderaar  
Indien bovenstaande criteria worden overschreden:

Deze toepassing kan enkel door een erkende asbestverwijderaar verwijderd worden omdat er hier automatisch een verhoogd risico op vrijgave van asbestvezels (max. concentratie 0,01 vezels/cm<sup>3</sup> - CODEX - Art. VI.3-54) ontstaat. (Bron: VLAREM II: 6.4.0.1 par1, par2 en par3). Een erkend asbestverwijderaar moet ingeschakeld worden voor deze toepassingen die niet (kunnen) worden verwijderd door de couveuzemethode, door hermetische zone of door de materialen beschreven in Vlare II, art. 6.4.0.1 par2. (Bron: Leidraad bij het Inspectieprotocol)

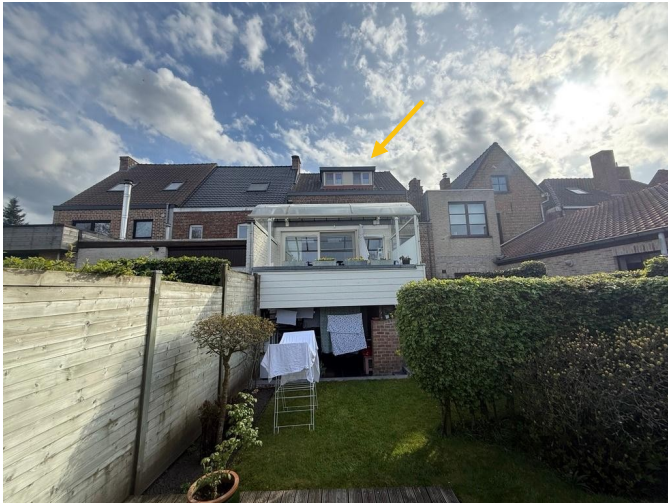
Situeringsfoto

### Tijdelijke beperking

**Reden:** Het te onderzoeken materiaal situeert zich hoger dan 3,50 m te rekenen vanaf een veilige ondergrond

**Uitleg van de asbestdeskundige:** In het kader van een asbestattest voor overdracht (verkoop, schenking), hoeven toepassingen die zich hoger dan 3,5m vanaf een veilige ondergrond situeren, niet onderzocht te worden.

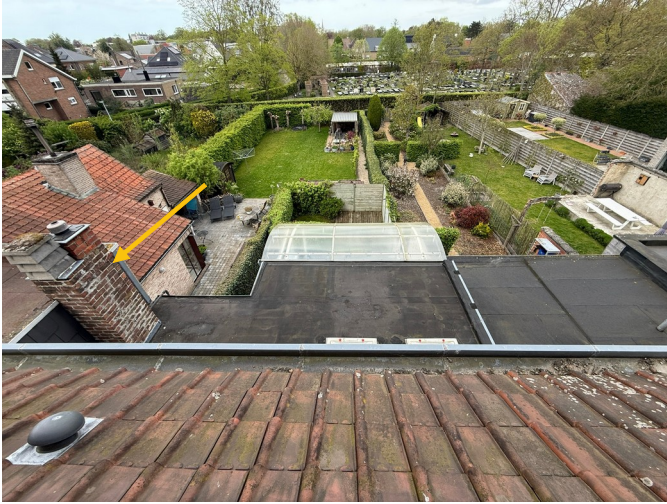
*Situeringsfoto*

#### Tijdelijke beperking

**Reden:** Het te onderzoeken materiaal situeert zich hoger dan 3,50 m te rekenen vanaf een veilige ondergrond

**Uitleg van de asbestdeskundige:** Het is niet mogelijk de binnenkant van de schouw te inspecteren. Waakzaamheid is geboden.

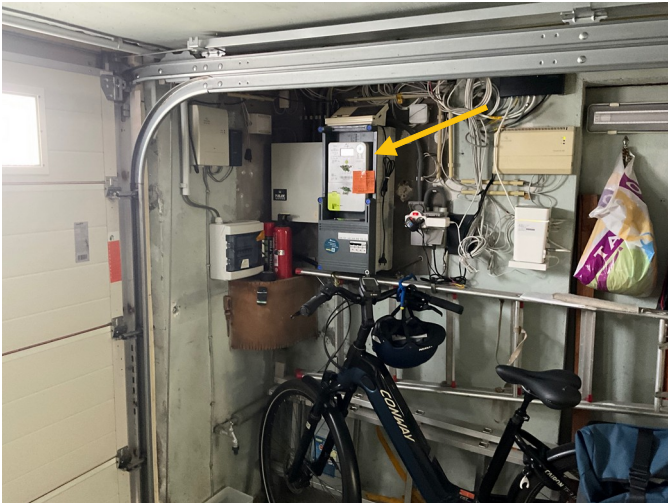
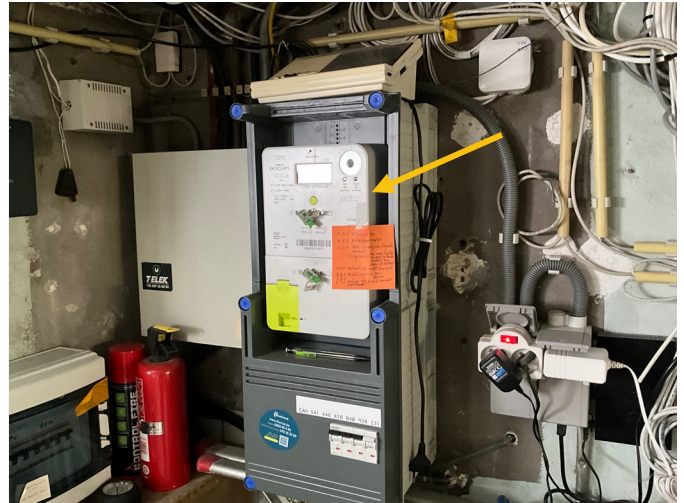
Er is een niet-asbesthoudende, digitale teller geplaatst.

| Basis voor advies | De asbestdeskundige beoordeelt het materiaal als niet-asbestverdacht. |

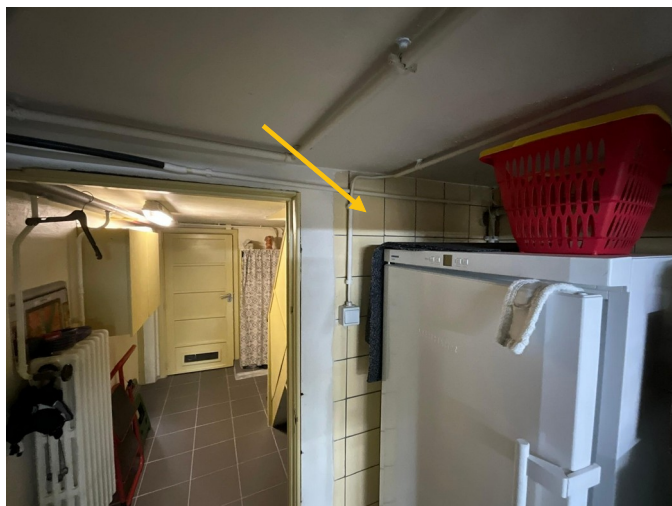
Situeringsfoto

De lijm is niet vast te stellen zonder de tegels te breken. Waakzaamheid is geboden bij werken.

| Basis voor advies | Beoordeling op basis van expertise met een vaststelling door de asbestdeskundige. |

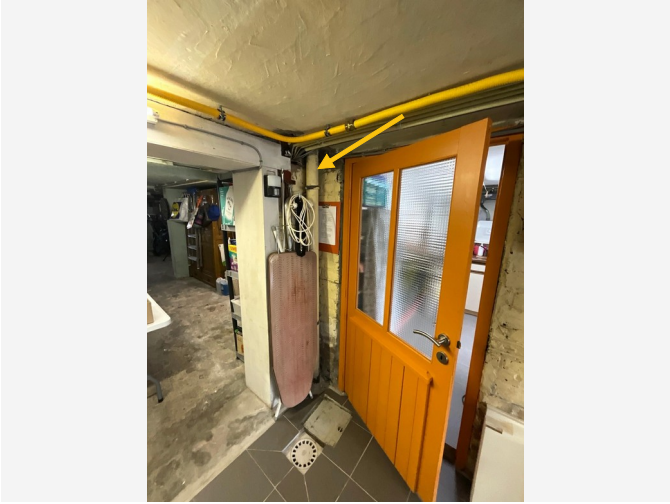
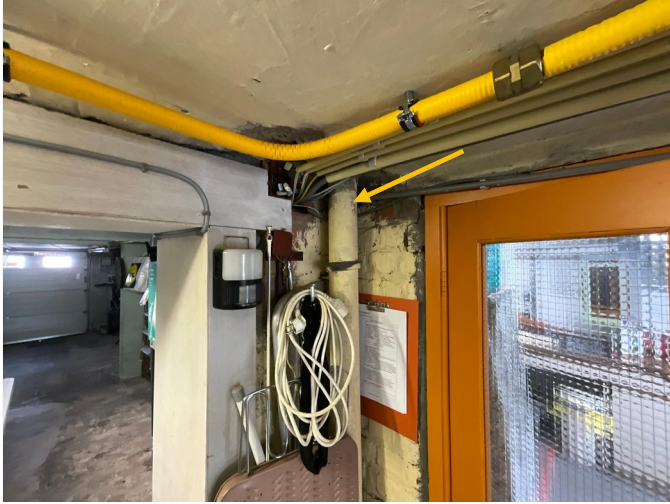
Geen asbest

| # | Type | Referentie | Resultaat |
|---|---|---|---|
| 6.1 | Puntmonster | MM05 | Geen asbest |

| Beschrijving | Afvoer garage |

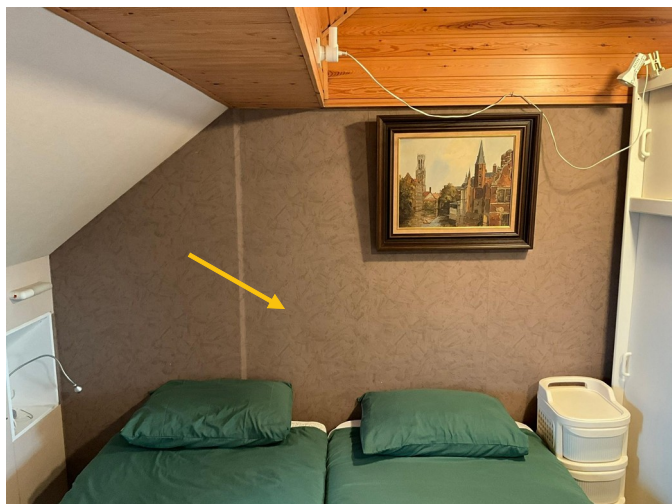
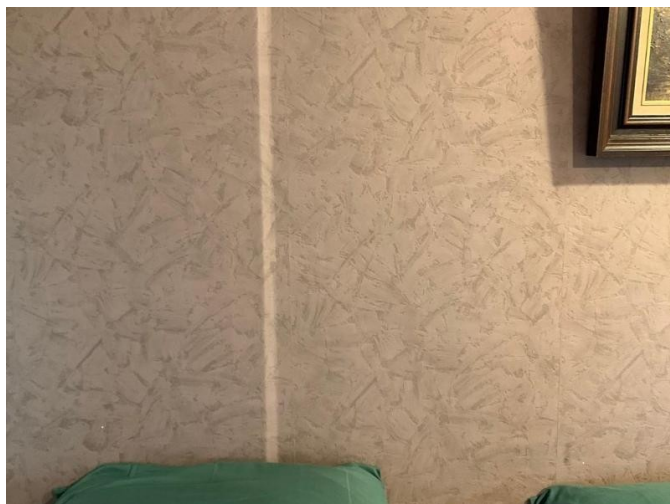
## Fiche 7: Pleisterwerk wanden

Geen asbest

| # | Type | Referentie | Resultaat |
|---|---|---|---|
| 7.1 | Mengmonster | MM01 | Geen asbest |

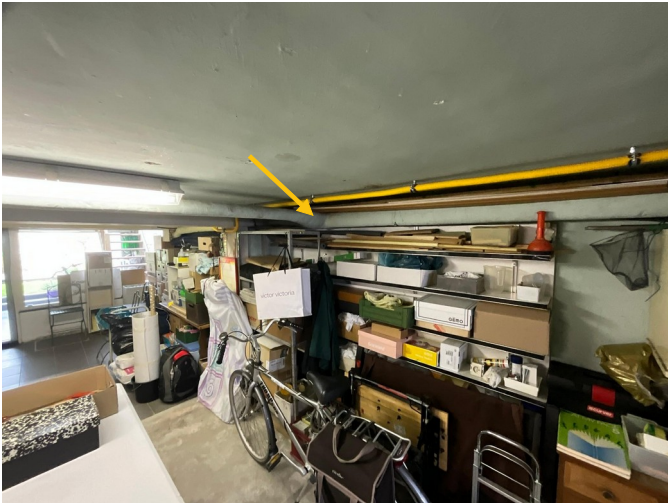
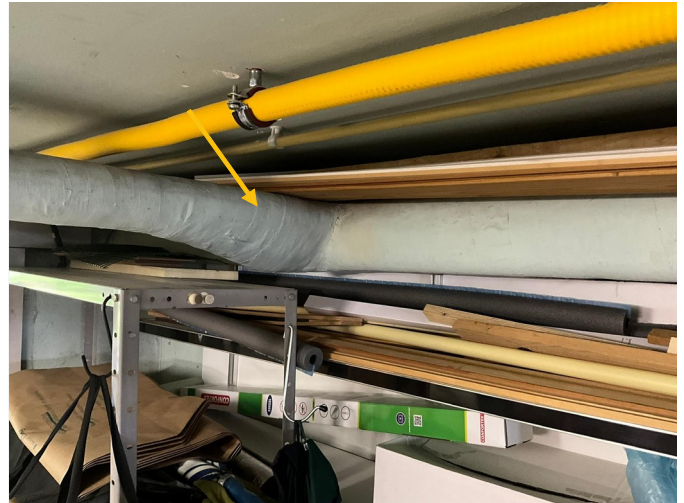
## Fiche 8: Leidingisolatie (gips)

Geen asbest

| # | Type | Referentie | Resultaat |
|---|---|---|---|
| 8.1 | Mengmonster | MM06 | Geen asbest |
| 8.2 | Mengmonster | MM07 | Geen asbest |

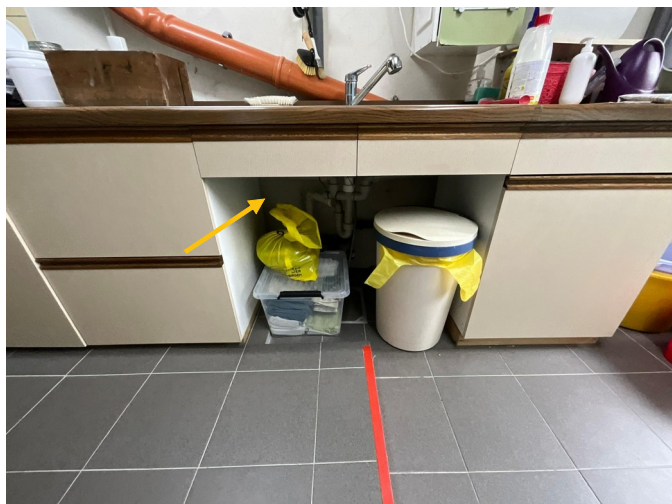
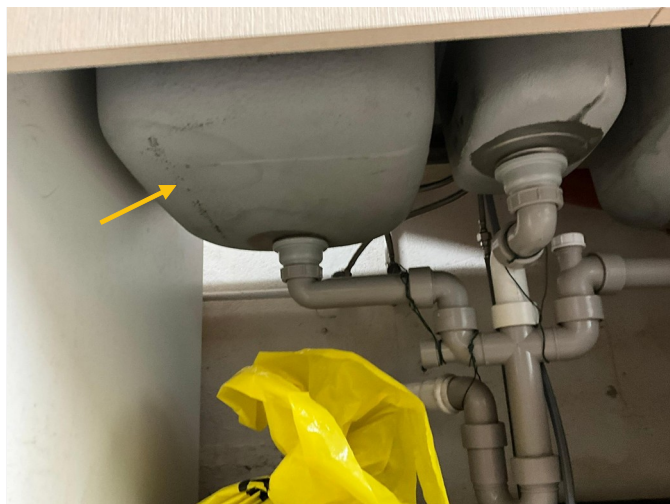
## Fiche 9: Verf spoelbak

Geen asbest

| # | Type | Referentie | Resultaat |
|---|---|---|---|
| 9.1 | Puntmonster | MM03 | Geen asbest |

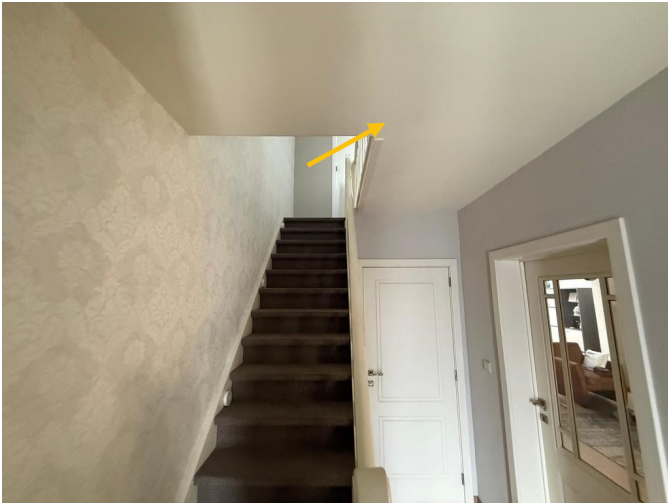
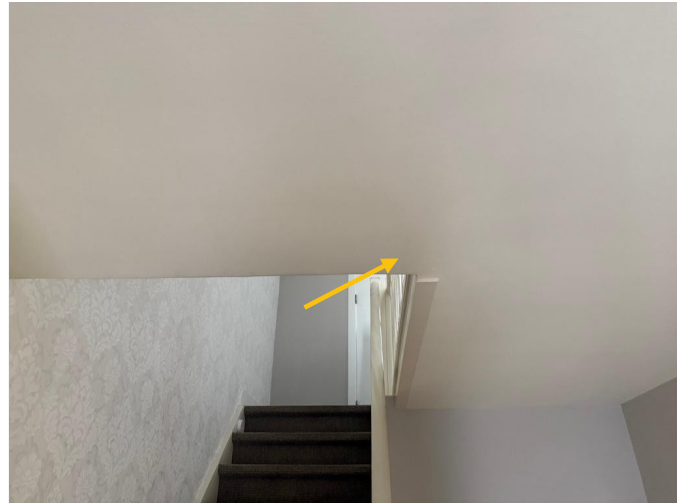
## Fiche 10: Pleisterwerk plafonds

Geen asbest

| # | Type | Referentie | Resultaat |
|---|---|---|---|
| 10.1 | Mengmonster | MM02 | Geen asbest |

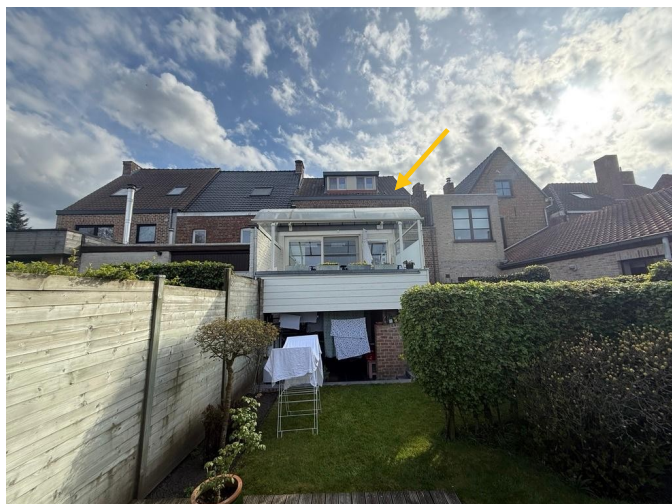
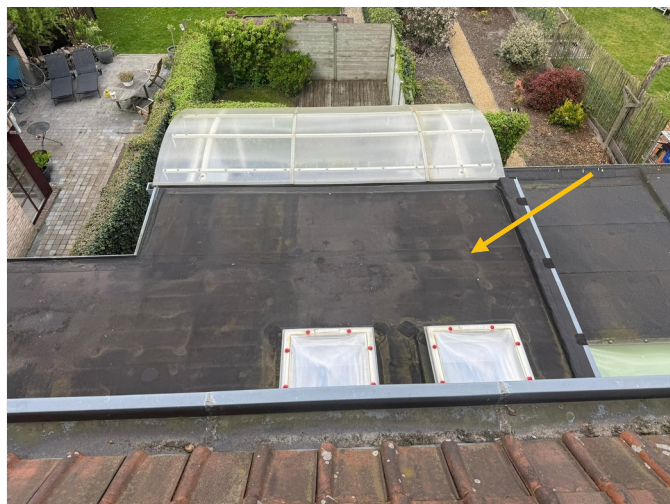
### Fiche 11: EPDM als dakbedekking

| Beschrijving | Notitie | Terug te vinden op plannen |
|---|---|---|
| Fiche 11: EPDM als dakbedekking | EPDM als dakbedekking is niet-asbesthoudend. | Plan 1.8: Dak (buitenkant) |

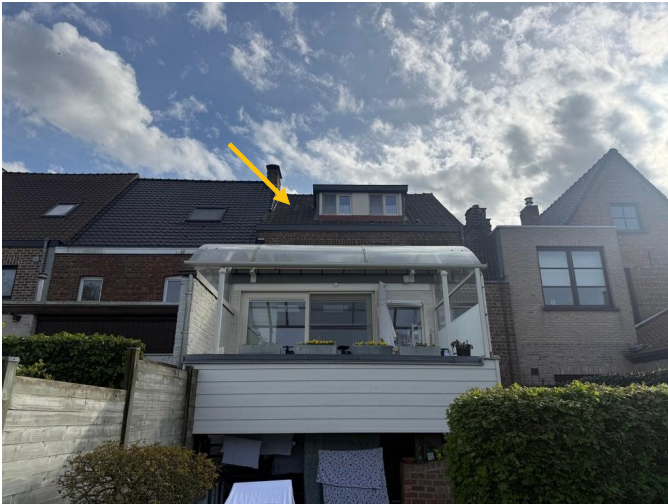
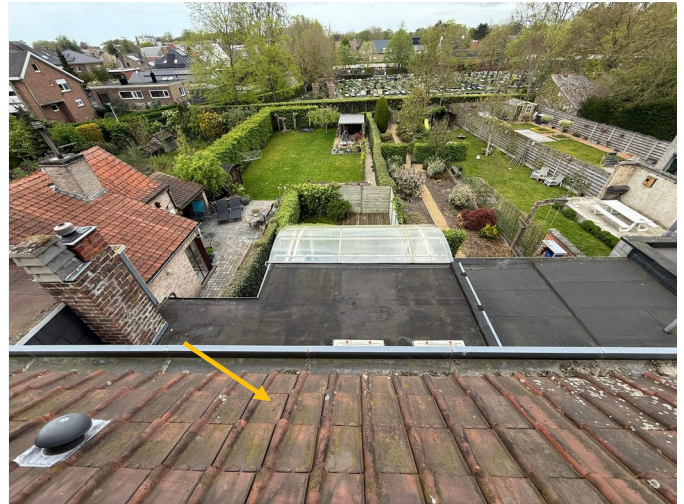
## Fiche 12: Dakbedekking bestaande uit pannen (niet verdacht)

| Beschrijving | Notitie | Terug te vinden op plannen |
|---|---|---|
| Fiche 12: Dakbedekking bestaande uit pannen (niet verdacht) | De dakbedekking is niet-asbestverdacht. | Plan 1.8: Dak (buitenkant) |

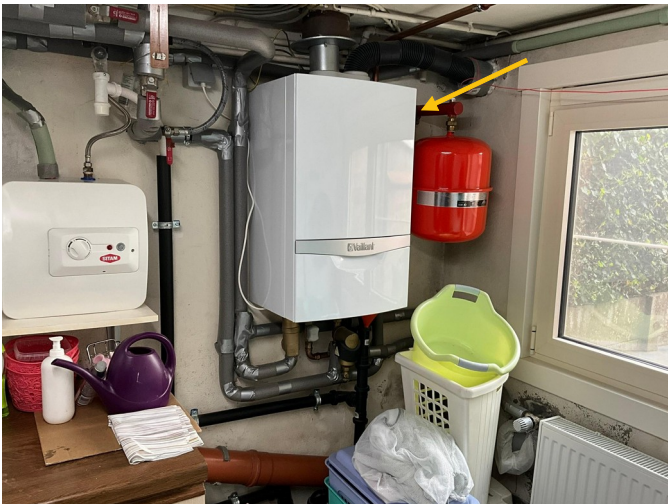
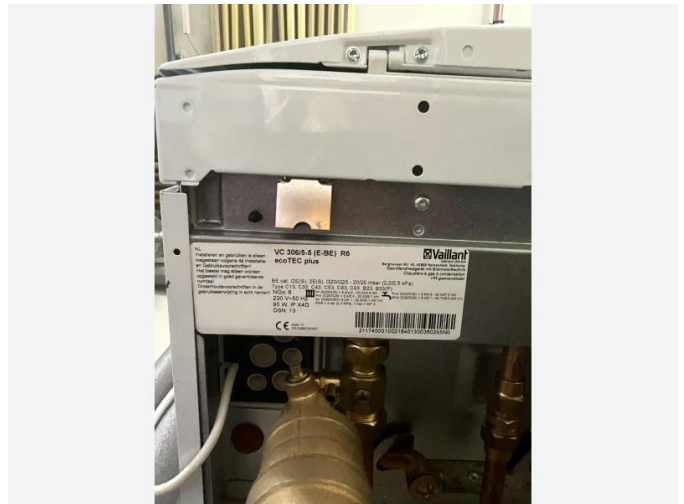
## Fiche 13: CV-ketel (niet verdacht)

| Beschrijving | Notitie | Terug te vinden op plannen |
|---|---|---|
| Fiche 13: CV-ketel (niet verdacht) | De CV-ketel (dichtingen, isolerend materiaal) is niet asbestverdacht. | - |

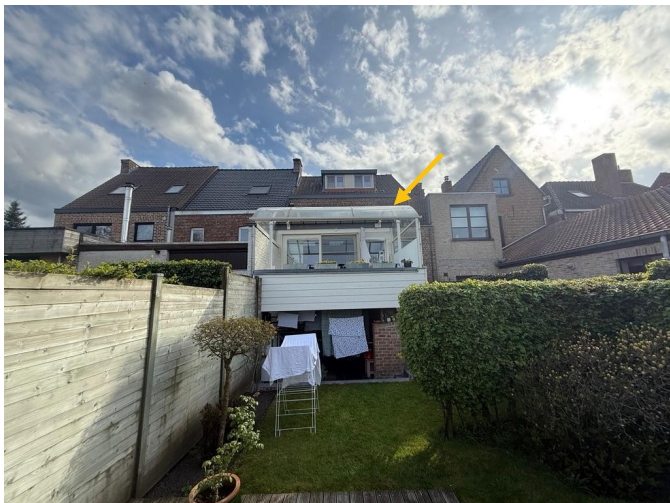
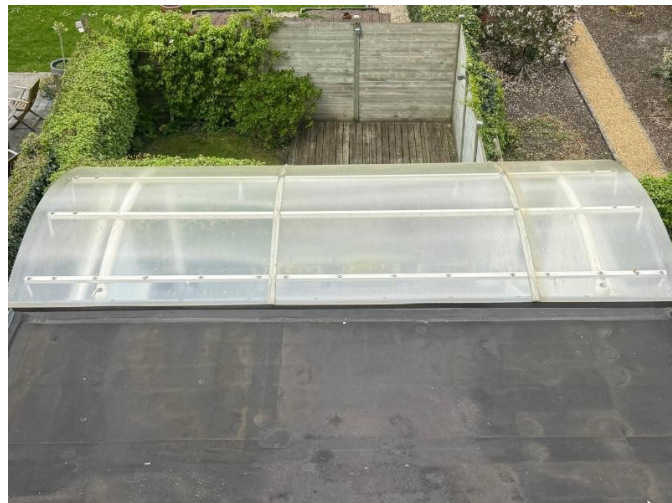
## Fiche 15: Dak bestaande uit kunststoffen platen

| Beschrijving | Notitie | Terug te vinden op plannen |
|---|---|---|
| Fiche 15: Dak bestaande uit kunststoffen platen | Niet-asbesthoudende, kunststoffen platen als dakbedekking. | Plan 1.8: Dak (buitenkant) |
