# Asbestinventarisatetest

Florimond Leirensstraat 37, 9230 Wetteren

Attestnummer : 20251126-000107.000

Uitgegeven op : 26.11.2025

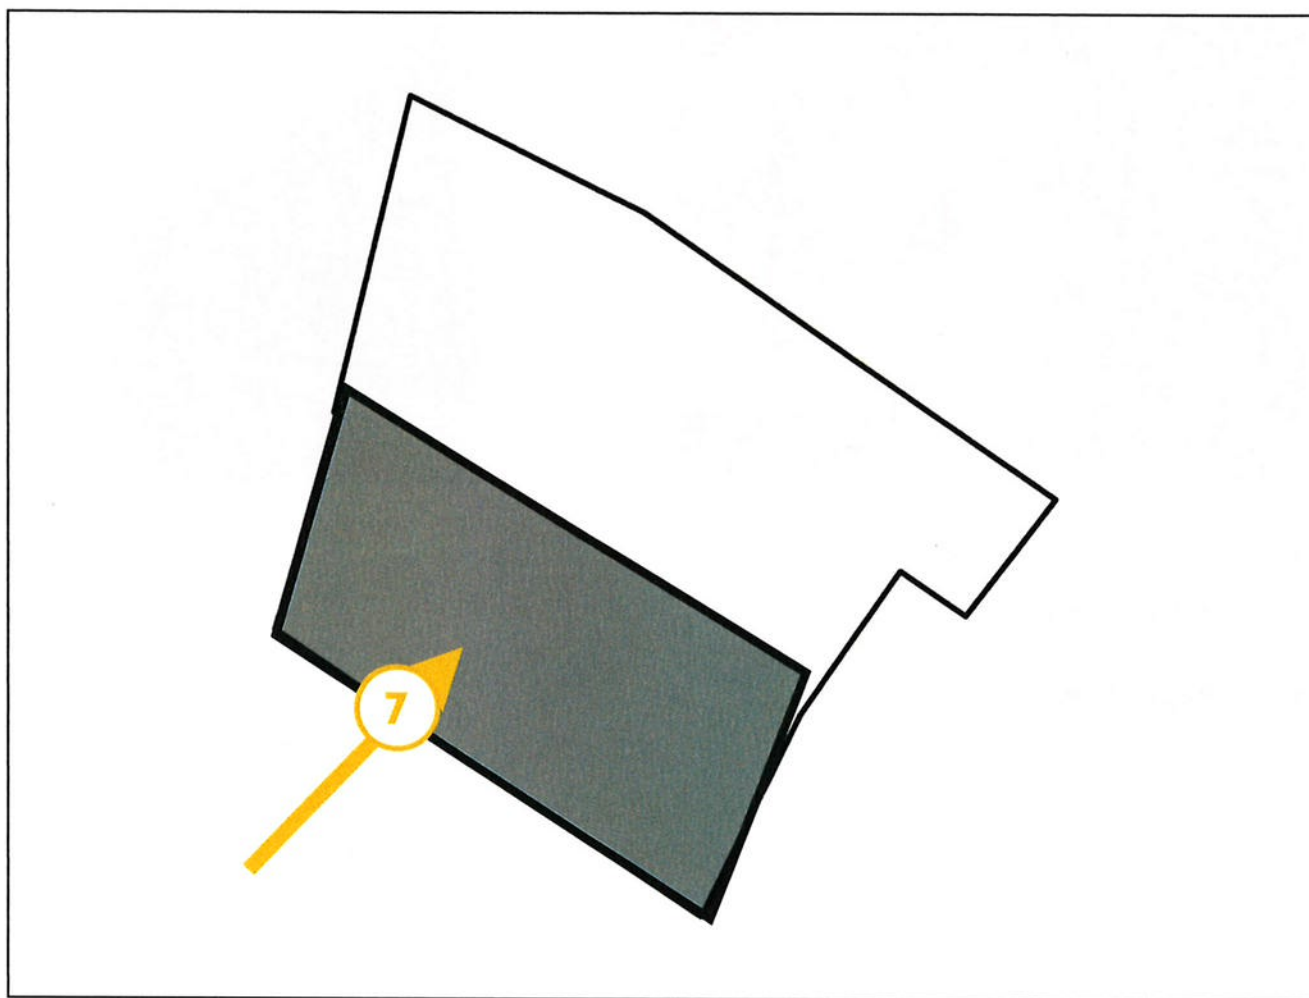
## Plan 1.1: Hoofdgebouw plan kelder

| Beschrijving | Type | Actie |
|---|---|---|
| 7. Cementbuis kelder | Asbestmateriaal | Zorgvuldig beheren |

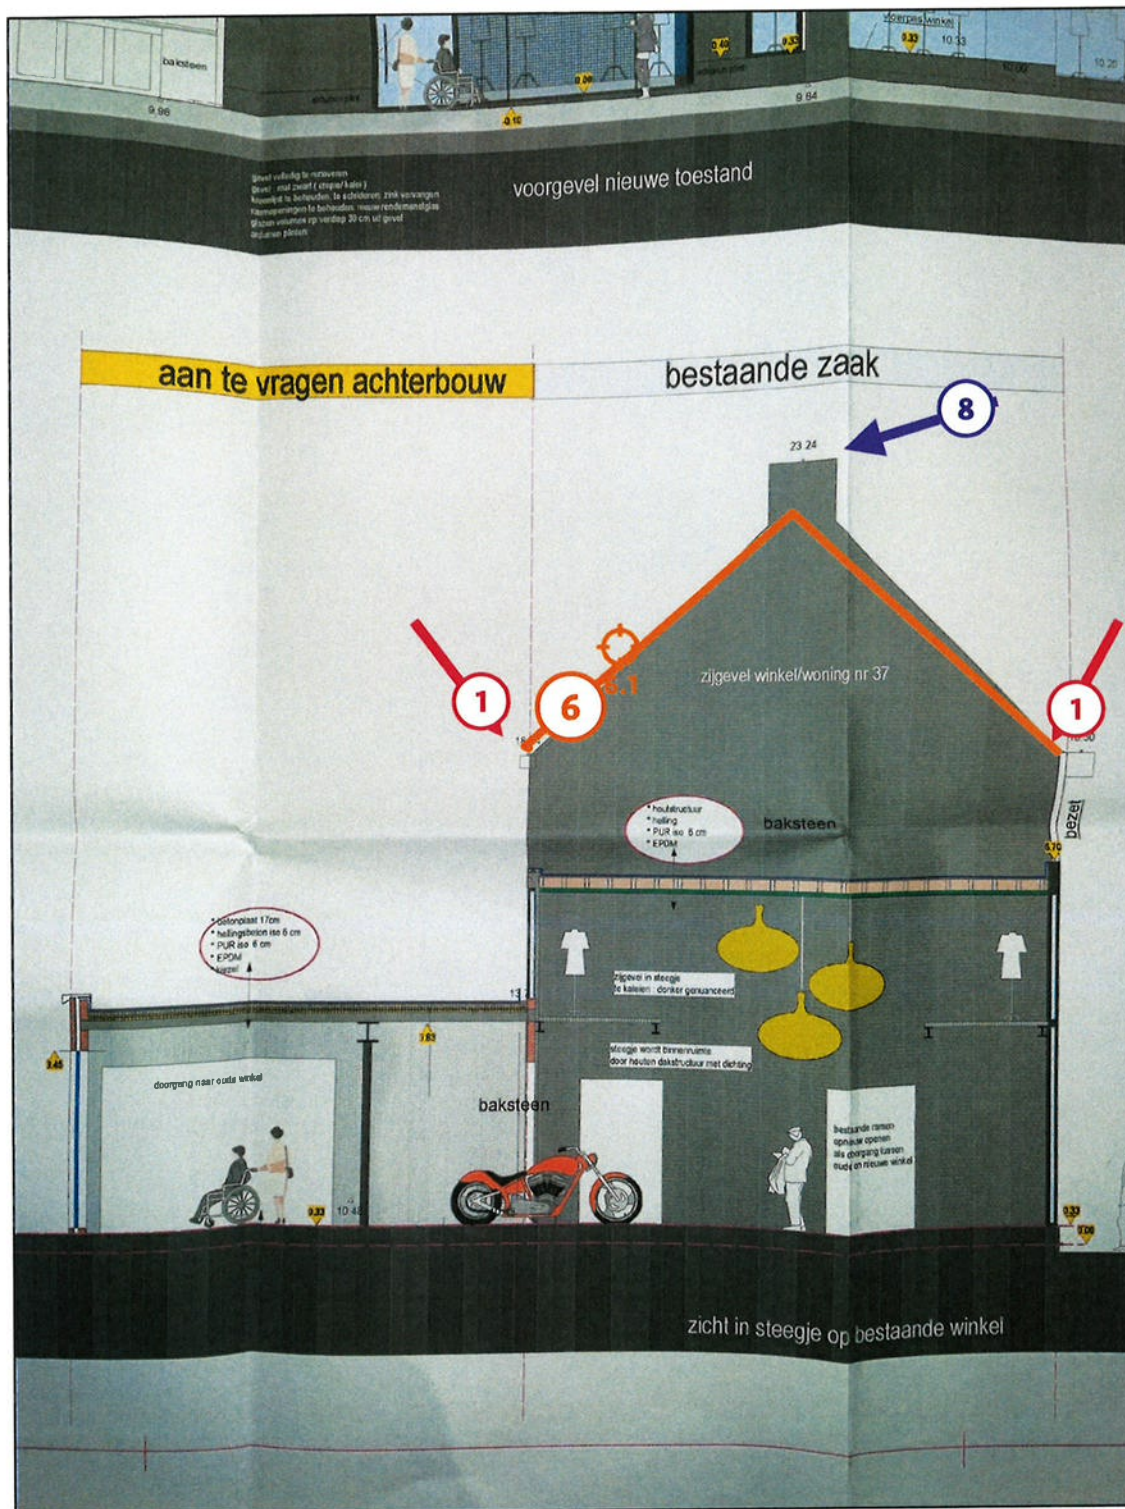
## Plan 1.8: Snede rechts

| 1. Sediment en slib in goot | Asbestmateriaal | Dringend verwijderen |
| 6. Leien dak | Asbestmateriaal | Verwijderen |
| 8. Binnenkant schouw | Beperking | - |

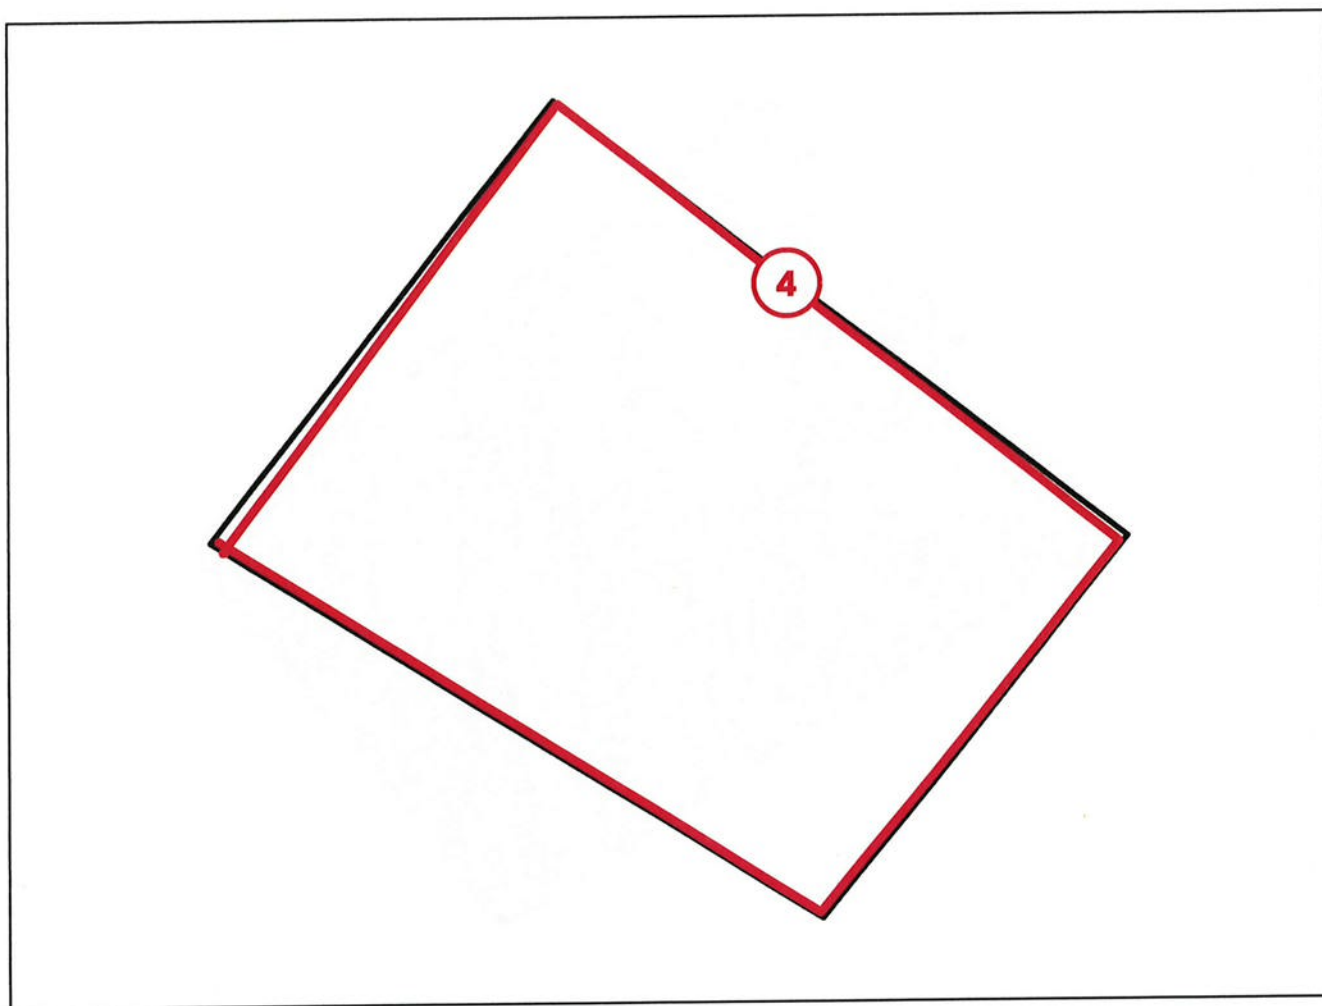
## Plan 3.1: Afdak plan gvl

| Beschrijving | Type | Actie |
|---|---|---|
| 4. GOLFPLATEN WANDBEKLEDING | Asbestmateriaal | Dringend verwijderen |

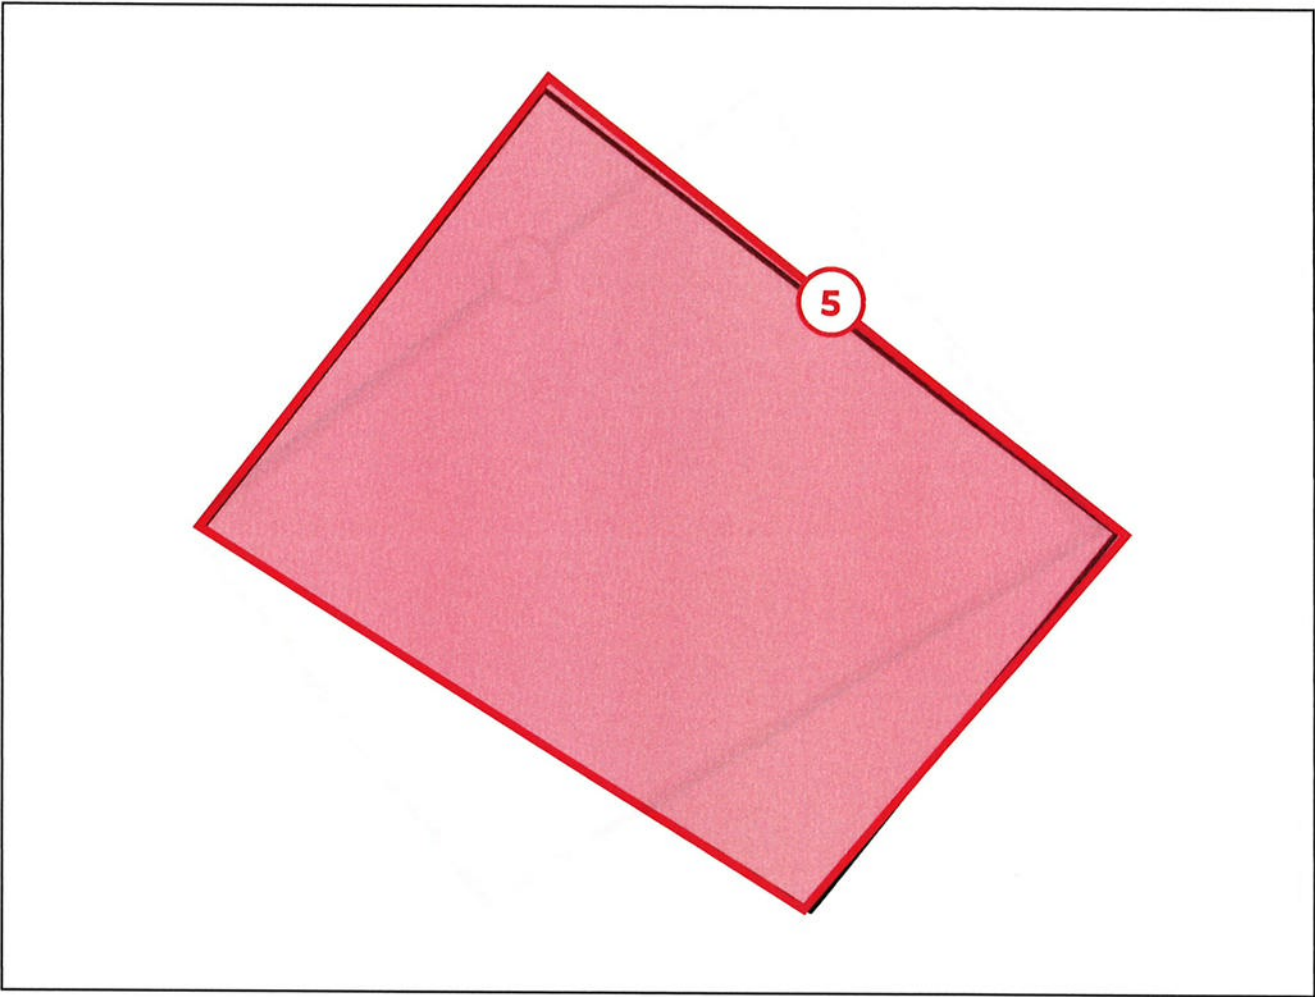
### Plan 3.2: Afdak plan dak

| Beschrijving | Type | Actie |
|---|---|---|
| 5. Golfplaten dak | Asbestmateriaal | Dringend verwijderen |

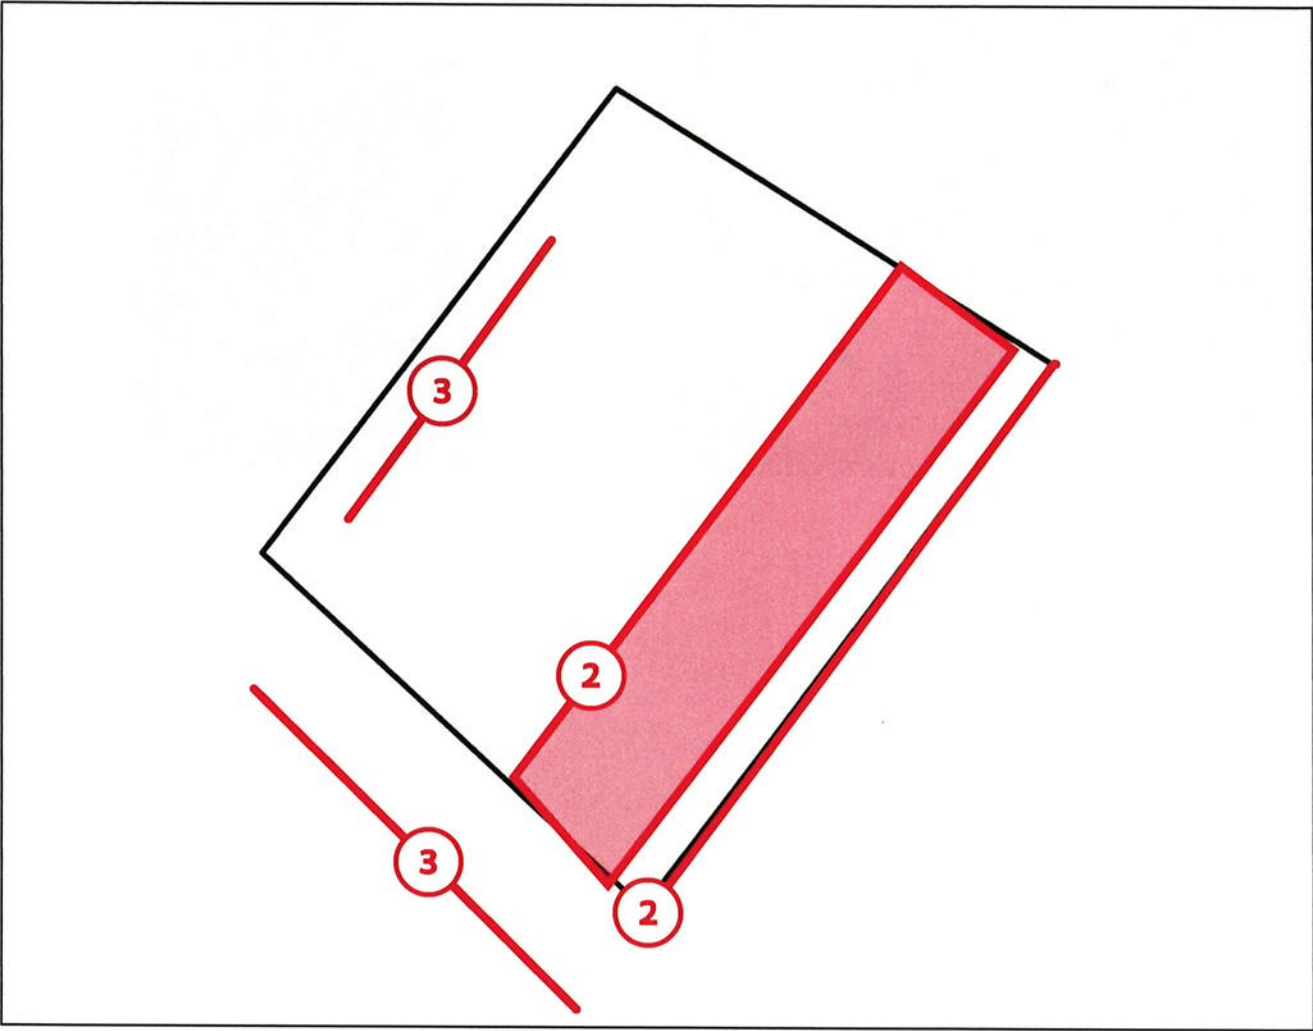
## Plan 4.1: Afdak 2 plan

| Beschrijving | Type | Actie |
|---|---|---|
| 2. Asbest platen bekleding | Asbestmateriaal | Dringend verwijderen |
| 3. Afval in de tuin | Asbestmateriaal | Dringend verwijderen |

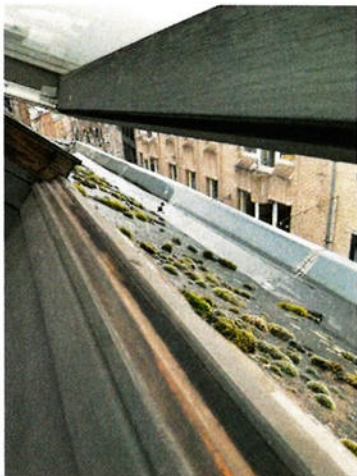
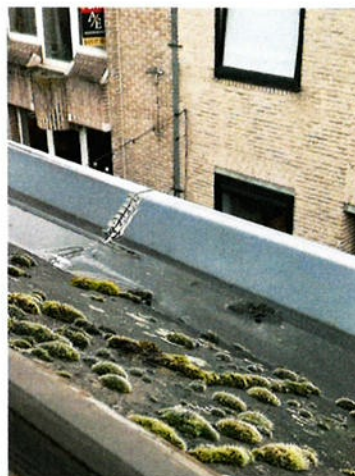
## Fiche 1: Sediment en slib in goot

| Beschrijving | Sediment en slib in goot |
| Type afvalstof | Betreft resten (contaminatie) van verwerking of beschadiging |
| Bron van de resten | Leien dak |
| Gebondenheid resten | Niet hecht |
| Hoeveelheid (gewicht - aantal) | <ul style="list-style-type: none"> <li>10,00 kg - 1 stuk</li> </ul> |

**Dringend verwijderen**

- Verwijder het asbestafval.
- Voer bijkomende staalname(s) uit.

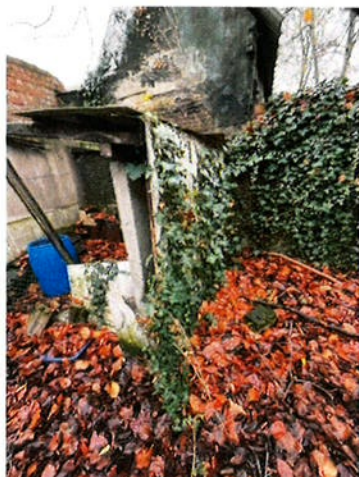
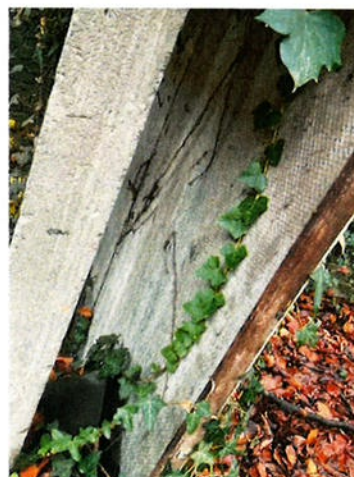
## Fiche 2: Asbest platen bekleding

| Eindbeoordeling materiaalarisico | Hoog materiaalarisico en/of hoge kans op vezelvrijgave |

| Asbestsoort (vezeltype) | Crocidoliet aanwezig |
| Asbestconcentratie | Laag (< 50%) |
| Toestand van het materiaal | Zwaar beschadigd, zwaar verweerd |

| Asbestmateriaal | Dak- en gevelbekleding - Plaat |

**Dringend verwijderen**

- Zorg voor een veilig beheer. Vermijd het beschadigen van het asbestmateriaal. Controleer de toestand jaarlijks op wijzigingen.
- Voer bijkomende staalname(s) uit.

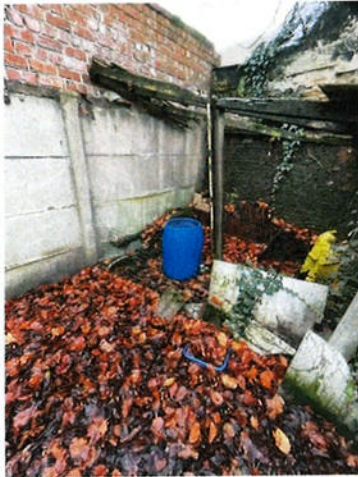
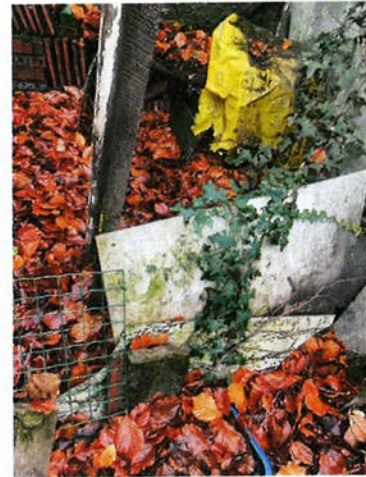
## Fiche 3: Afval in de tuin

| Beschrijving | Afval in de tuin |
| Type resten (contaminatie) | <ul style="list-style-type: none"><li>• Stukken, fragmenten (los, opliggend)</li></ul> |
| Bron van de resten | Platen tuin |
| Hoeveelheid (gewicht - aantal) | <ul style="list-style-type: none"><li>• 12,00 kg - 1 stuk</li></ul> |

**Dringend verwijderen**

- Scherm in afwachting van verwijdering het asbestafval af van luchtstromingen en verstoring: bijvoorbeeld door het te verpakken, te fixeren, af te dekken, signalisatie - afbakening aan te brengen, ....
- Voer bijkomende staalnamens) uit.
