# Asbestinventarisatetest

Dorpsstraat 123, 8200 Brugge

Attestnummer : **20260827-000059.000**

Uitgegeven op : **27.08.2026**

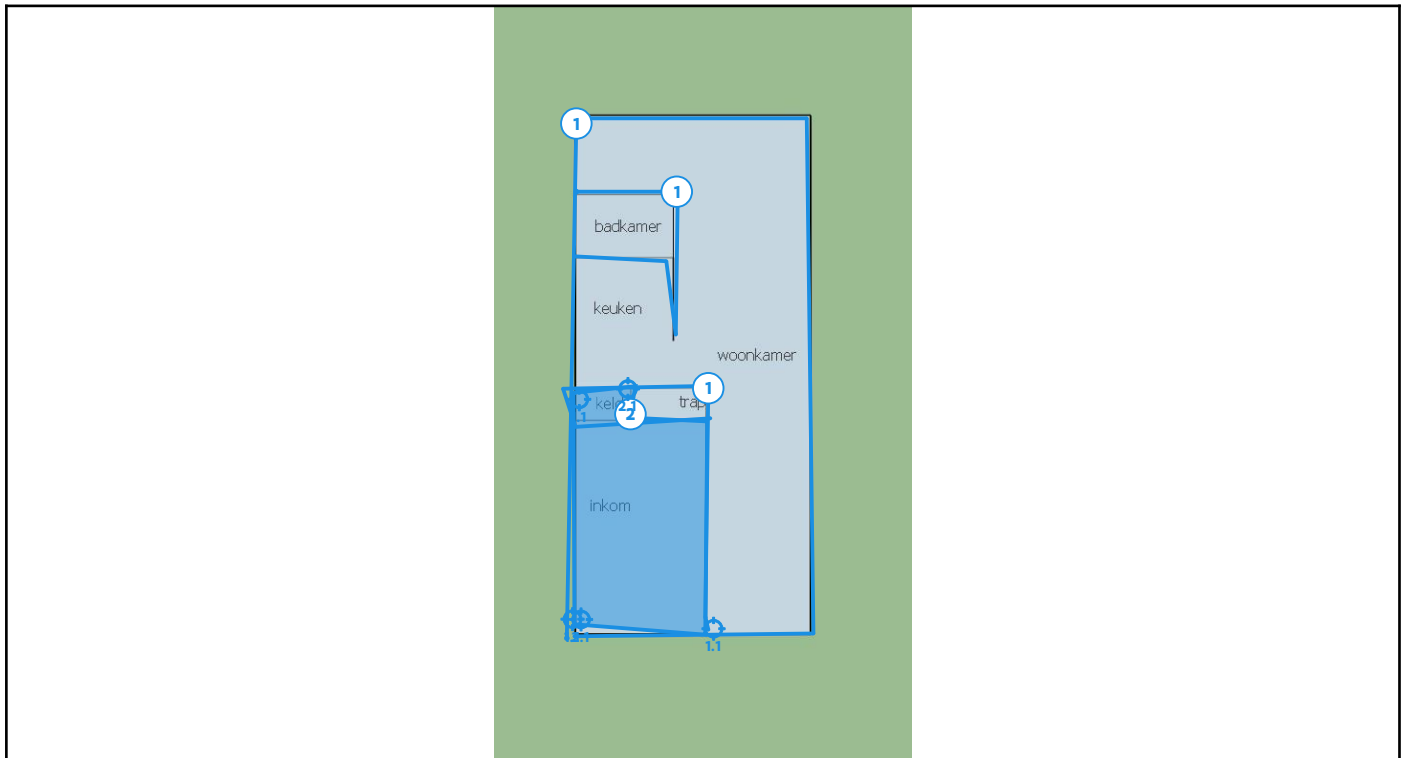
## Plan 1.2: Verdieping 0

| Beschrijving | Type | Actie |
|---|---|---|
| 1. Bronfiche : Pleister wand | Geen asbest | - |
| 2. Bronfiche : Pleister plafond | Geen asbest | - |

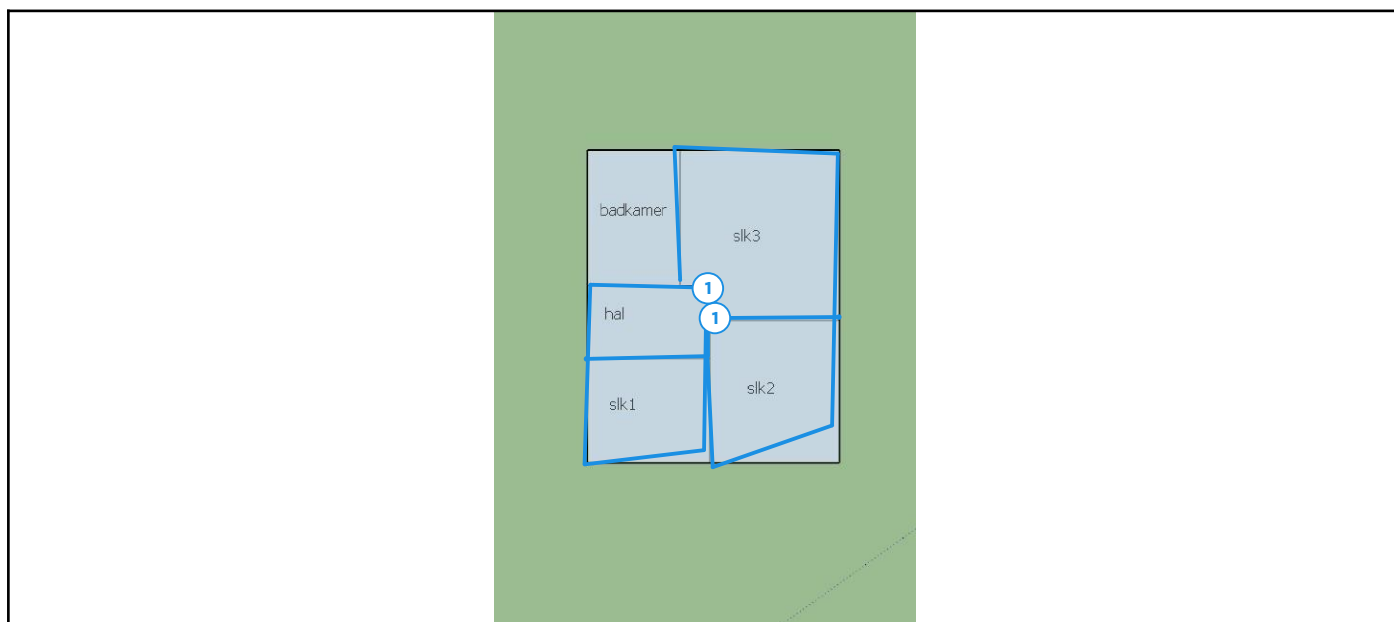
## Plan 1.3: Verdieping +1

| Beschrijving | Type | Actie |
|---|---|---|
| 1. Bronfiche : Pleister wand | Geen asbest | - |

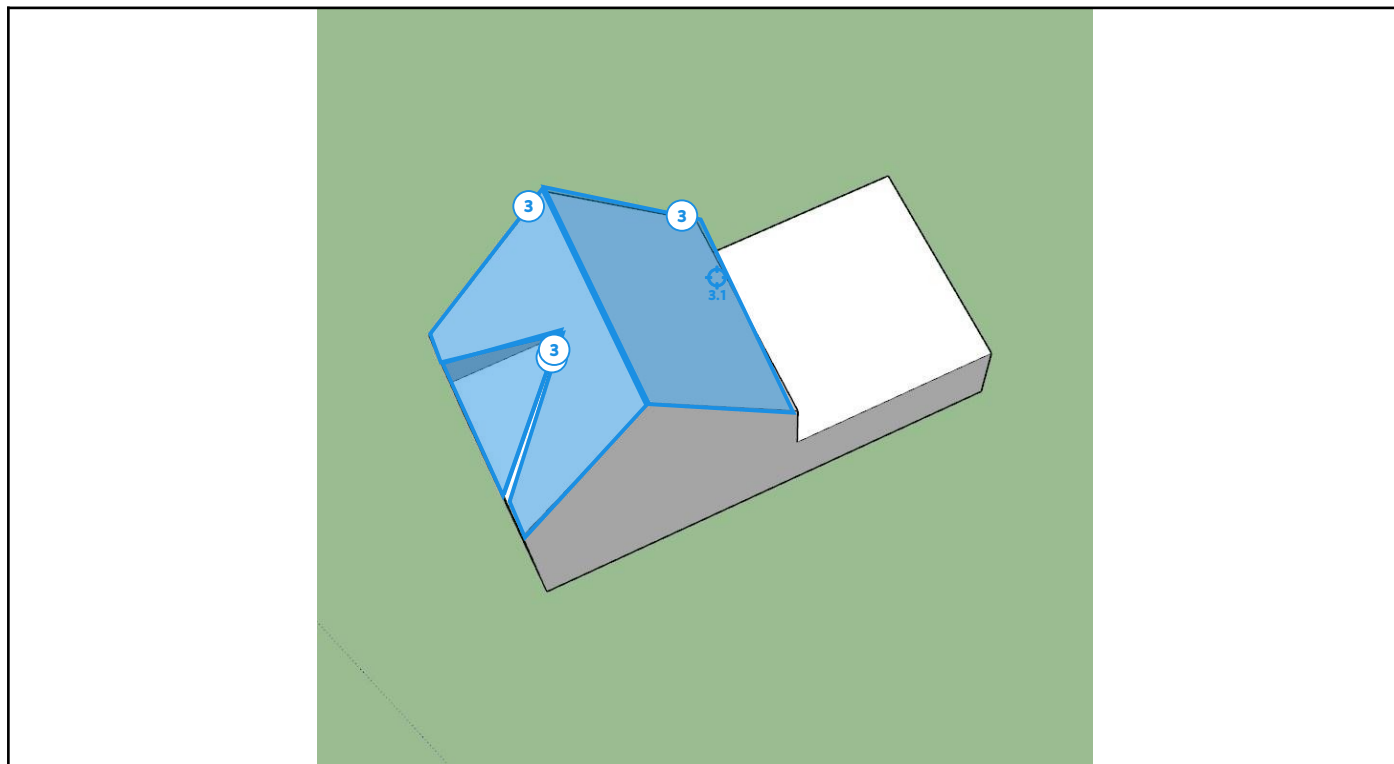
### Legende van plan 1.5: Dakenplan

| Beschrijving | Type | Actie |
|---|---|---|
| 3. Onderdak woning | Geen asbest | - |

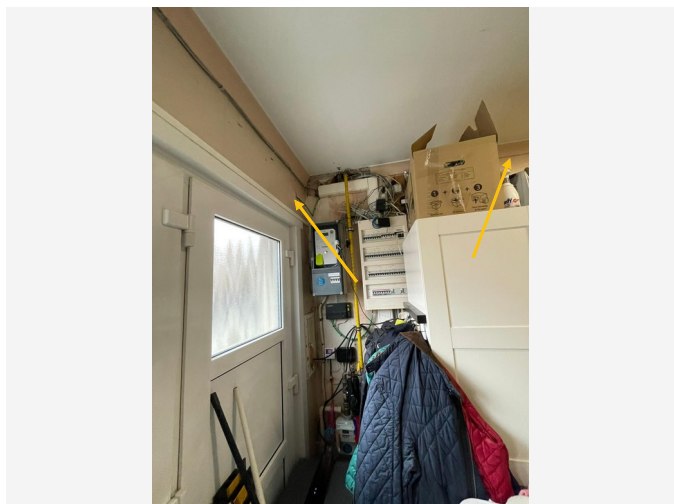
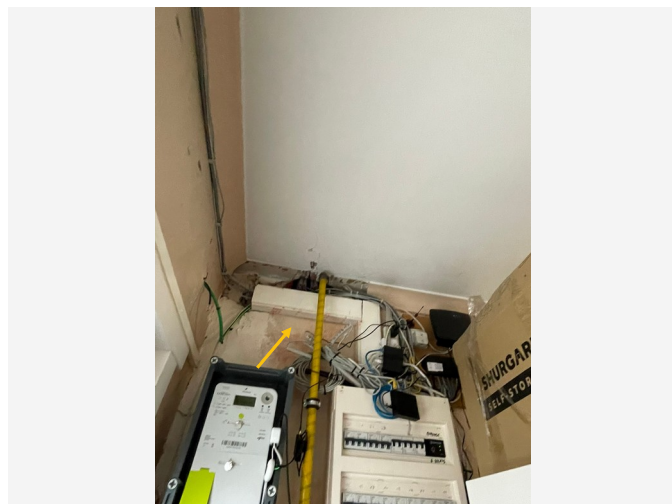
## Fiche 1: Bronfiche : Pleister wand

Geen asbest

## Conclusie

| # | Type | Referentie | Resultaat |
|---|---|---|---|
| 1.1 | Mengmonster | M01 | Geen asbest |

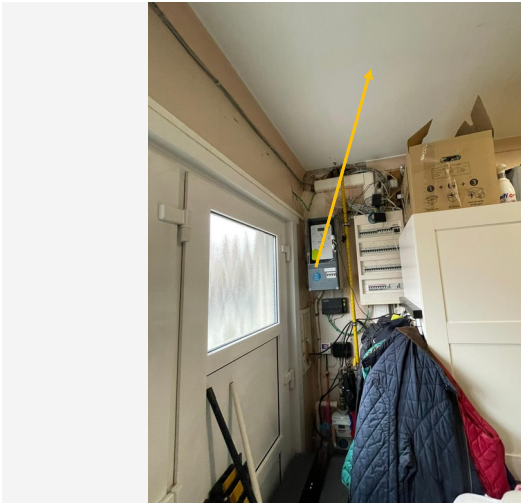
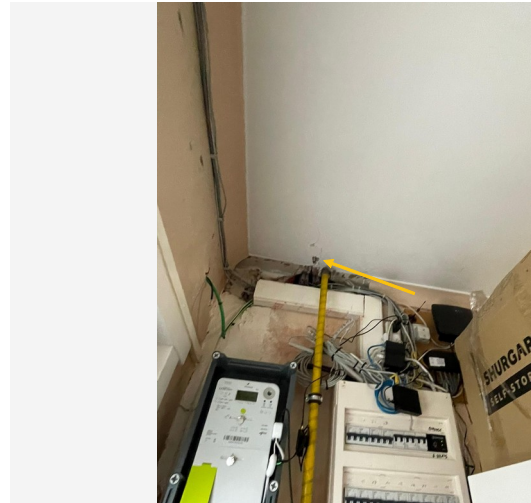
## Fiche 2: Bronfiche : Pleister plafond

Geen asbest

### Conclusie

| # | Type | Referentie | Resultaat |
|---|---|---|---|
| 2.1 | Mengmonster | M02 | Geen asbest |

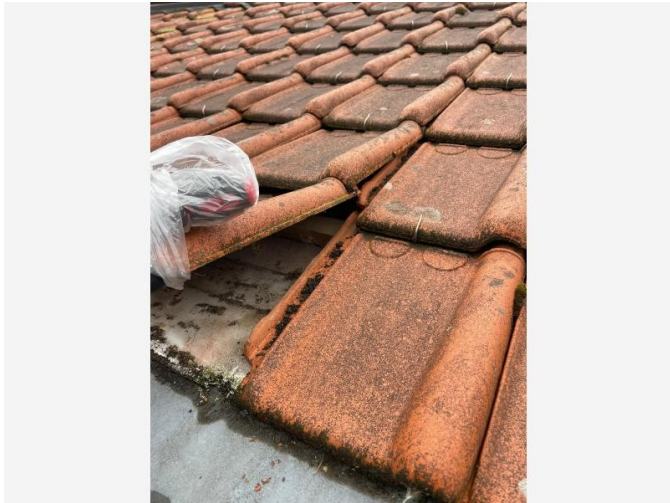
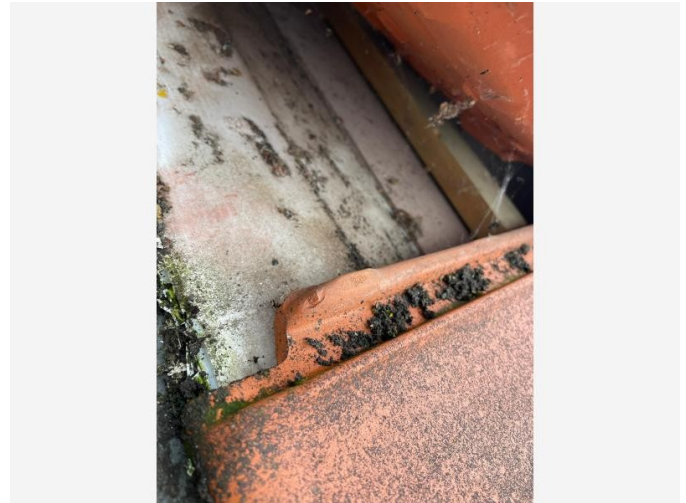
## Fiche 3: Onderdak woning

Geen asbest

### Conclusie

| # | Type | Referentie | Resultaat |
|---|---|---|---|
| 3.1 | Puntmonster | M03 | Geen asbest |

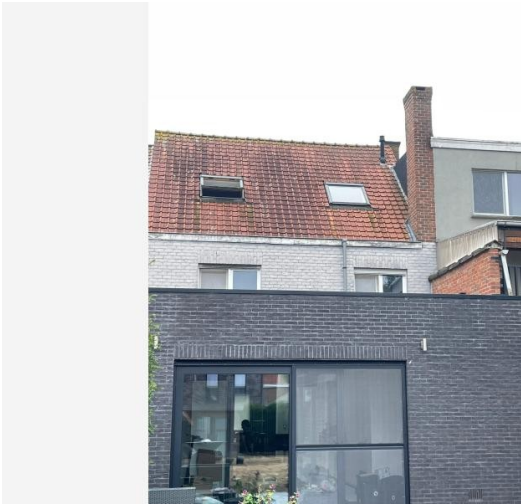
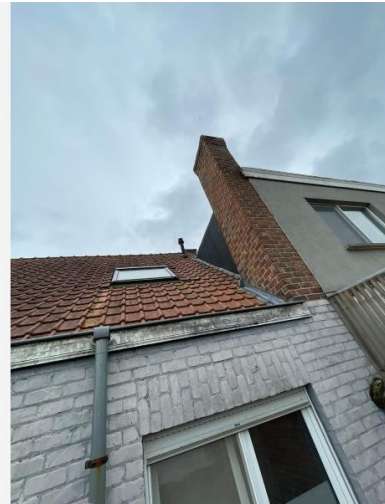
## Fiche 5: Advies : dakbedekking - niet verdacht

| Beschrijving | Notitie | Terug te vinden op plannen |
|---|---|---|
| Fiche 5: Advies : dakbedekking - niet verdacht | - | - |

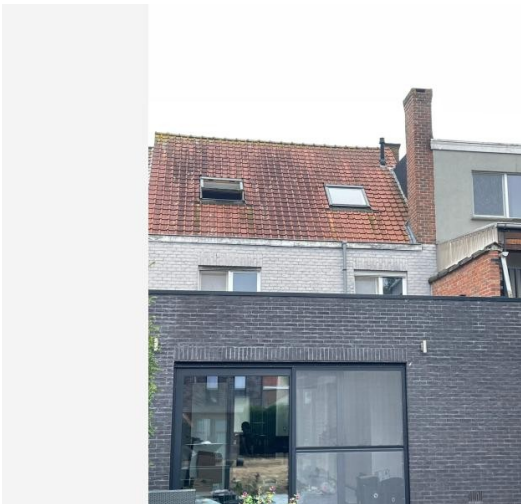
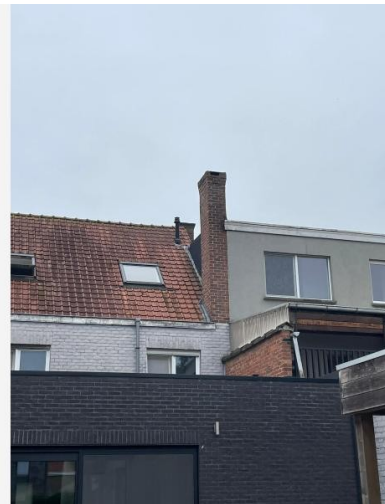
## Fiche 6: Rookgaskanaal (niet verdacht)

| Beschrijving | Notitie | Terug te vinden op plannen |
|---|---|---|
| Fiche 6: Rookgaskanaal (niet verdacht) | Het rookgaskanaal is niet asbestverdacht. | - |

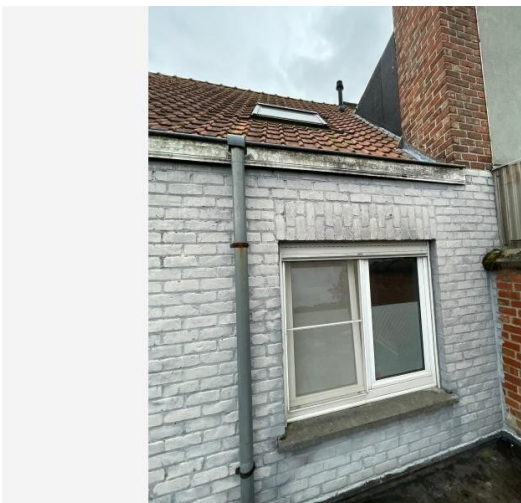
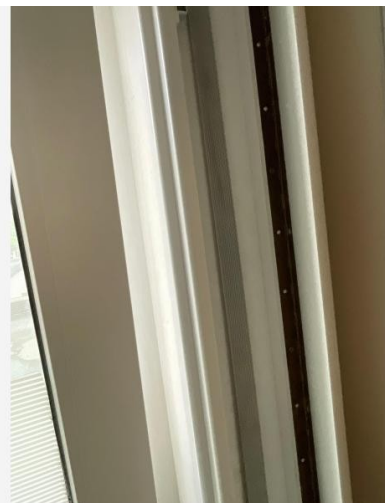
## Fiche 7: Advies : Mastiek/kit - niet verdacht

| Beschrijving | Notitie | Terug te vinden op plannen |
|---|---|---|
| Fiche 7: Advies : Mastiek/kit - niet verdacht | Schrijnwerk is vernieuwd en opgespoten met niet asbest-verdachte silicone. | - |

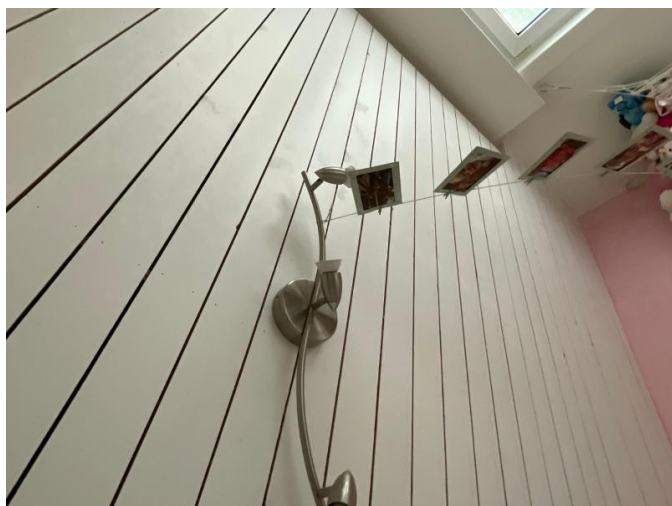
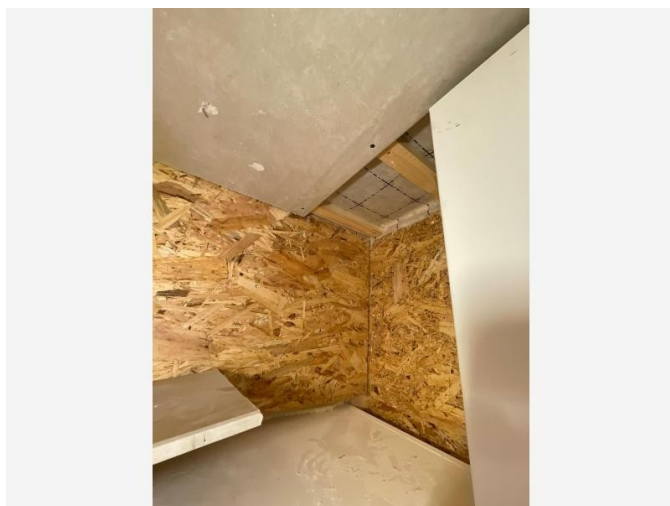
## Fiche 8: Plafonds uit niet asbestverdacht materiaal

| Beschrijving | Notitie | Terug te vinden op plannen |
|---|---|---|
| Fiche 8: Plafonds uit niet asbestverdacht materiaal | De plafonds zijn gemaakt van niet-asbestverdachte materialen (bijvoorbeeld laminaat, gyproc, ...), deze toepassingen zijn niet asbestverdacht. We hebben echter niet kunnen vaststellen of er mogelijk asbestverdachte of asbesthoudende materialen achter deze toepassingen aanwezig zijn. Bij renovatie of sloop is het aangeraden om een destructief onderzoek te laten uitvoeren van deze toepassingen. Enkel in in de inkom en kelder is er pleistewerk aanwezig, staalname hiervan opgenomen in bronfiche. In woonkamer en keuken is alle pleisterwerk nieuw sinds 2007 -> zie renovatieplannen/EPB. | - |
