# Asbestinventarisatetest

Ommegangstraat 5, 9080 Lochristi

Attestnummer : 20260216-000361.000

Uitgegeven op : 16.02.2026

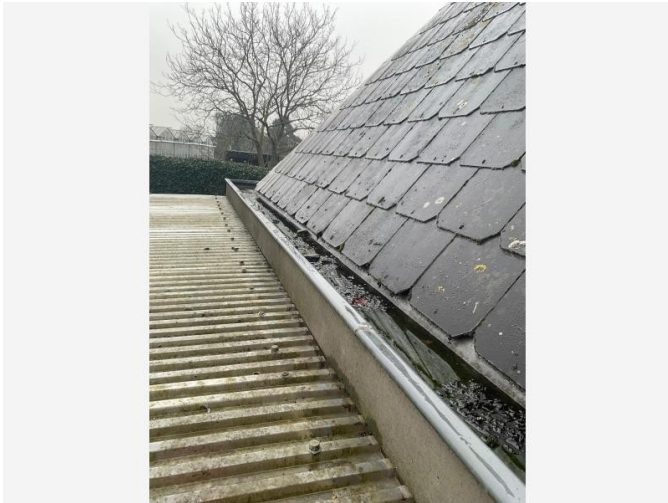
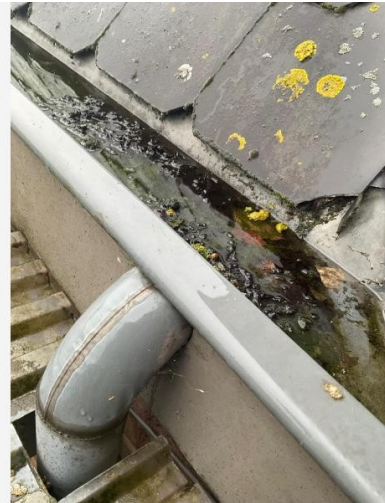
| Fiche 1: Sediment en slib in goot | 16 |

Overzichtsfoto

Detailfoto

**Dringend verwijderen**

| Beschrijving | Sediment en slib in goot |
| Besmette materialen | <ul style="list-style-type: none"><li>• Sediment (dakgoot, afvoerbuys, regenwaterput, ...)</li></ul> |
| Gebondenheid resten | Niet hecht |
| Hoeveelheid (gewicht - aantal) | <ul style="list-style-type: none"><li>• 20,00 kg - 1 stuk</li></ul> |

- Verwijder het asbestafval.
- Voer bijkomende staalname(s) uit.

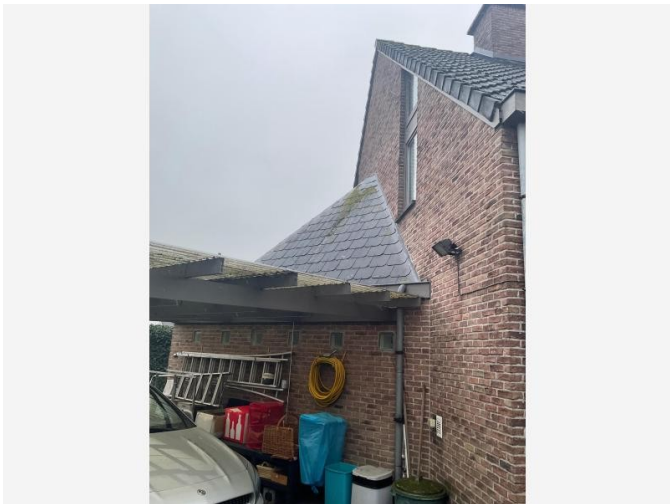
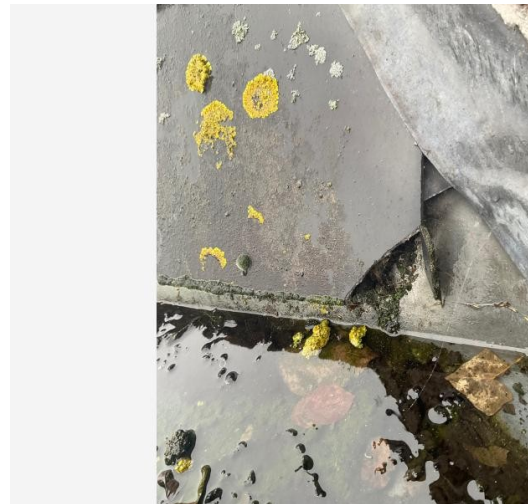
| Fiche 2: leien dak | 19 |

Verwijderen

| Eindbeoordeling materiaalrisico | Verhoogd materiaalrisico en/of verhoogde kans op vezelvrijgave |

| Toestand van het materiaal | Matig beschadigd, matig verweerd |

| Beschrijving | leien dak |
| Asbestmateriaal | Dak- en gevelbekleding - Lei, shingle |
| Hoeveelheid (oppervlakte - aantal) | <ul style="list-style-type: none"><li>• 90,00 m<sup>2</sup> - 1 stuk</li></ul> |

- Zorg voor een veilig beheer. Vermijd het beschadigen van het asbestmateriaal. Controleer de toestand jaarlijks op wijzigingen.
- Hemelwater dat afspoelt van asbestcement daken of gevels kan asbestdeeltjes bevatten. Gebruik het enkel voor gesloten circuits (bv. spoelen toiletten). Reinig na het vervangen van het dak of de gevel de dakgoten en regenwaterput of -ton om asbesthoudend sediment of slib te verwijderen
- Voer bijkomende staalname(s) uit.

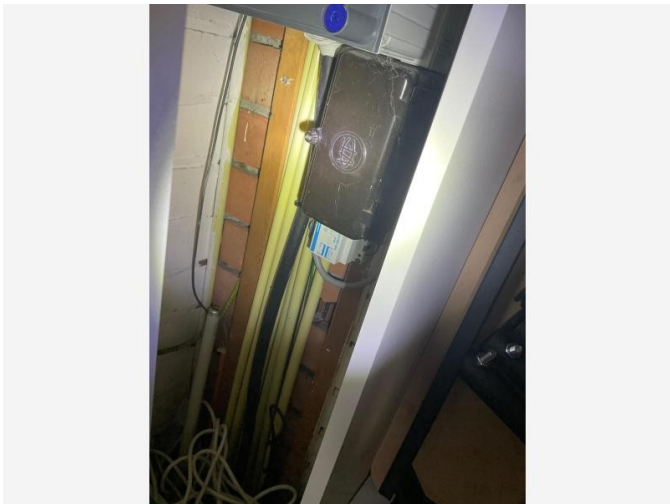
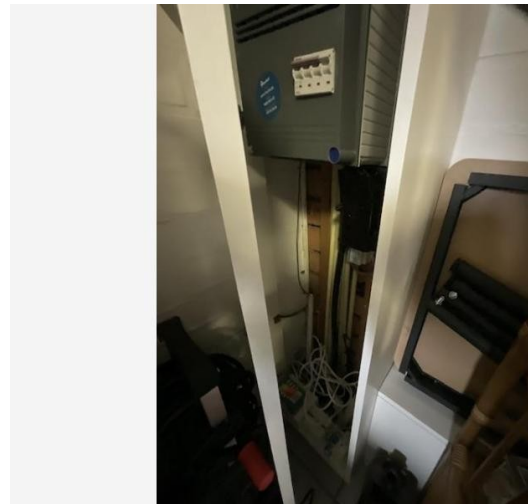
| Fiche 3: Bakeliet electra | 23 |

Zorgvuldig beheren

| Eindbeoordeling materiaalrisico | Laag materiaalrisico en/of verlaagde kans op vezelvrijgave |

| Toestand van het materiaal | Onbeschadigd, niet verweerd |

| Beschrijving | Bakeliet electra |
| Asbestmateriaal | Plaat, paneel, tablet - Type Bakeliet |

- Zorg voor een veilig beheer. Vermijd het beschadigen van het asbestmateriaal. Controleer de toestand jaarlijks op wijzigingen.
- Voer bijkomende staalname(s) uit.

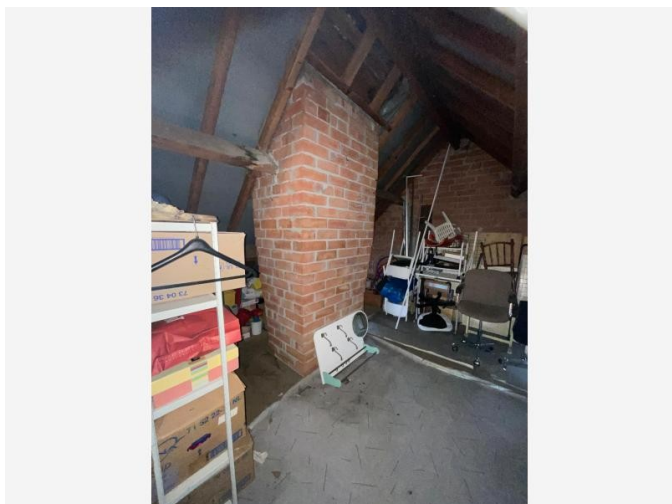
| Fiche 4: Binnenkant schouw | 27 |

**Reden:** Het te onderzoeken materiaal situeert zich hoger dan 3,50 m te rekenen vanaf een veilige ondergrond

**Uitleg van de asbestdeskundige:** De binnekant van de schouw is niet inspecteerbaar, aan de buitenkant van de schouw werd zichtbaar geen asbest aangetroffen. Bij werken in of aan de schouw extra aandacht besteden, hier kan zich mogelijks nog asbest schuilhouden. De inspecteur kon dit tijdens zijn bezoek niet vaststellen, daar deze handelingen onder een destructieve handeling zou vallen.

| (Asbest)materiaal | Rookgaskanaal |

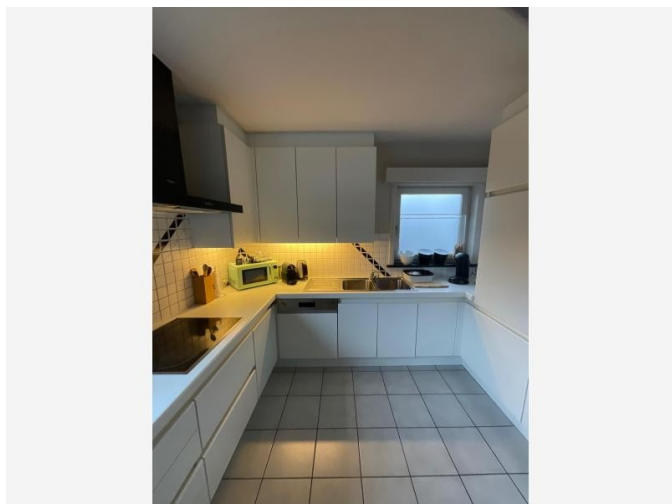
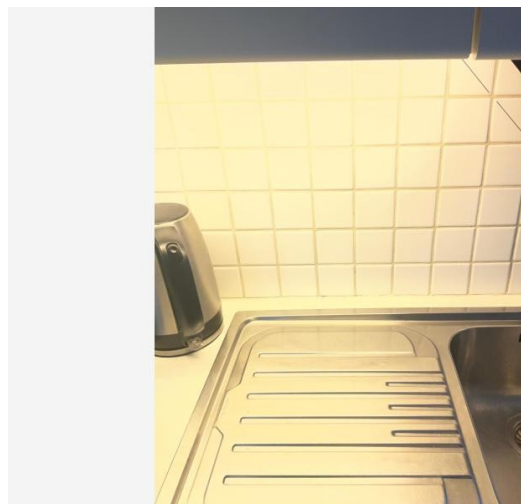
| Fiche 5: faiancelijm achter tegels | 29 |

Volgens het IP moeten lijmlagen steeds bemonsterd worden. De inspecteur kon tijdens zijn bezoek geen lijmlagen vaststellen. Echter is er een redelijk vermoeden dat achter de tegels zich een lijmlaag zou bevinden. Indien blijkt tijdens werken dat zich hier een lijmlaag bevindt, is extra staalname aangewezen.

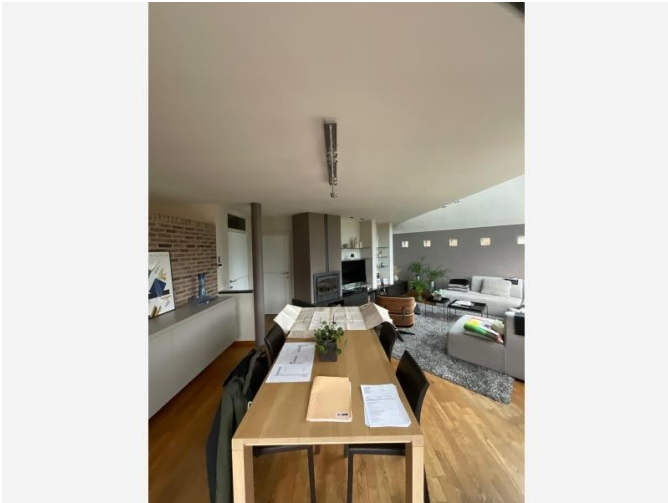
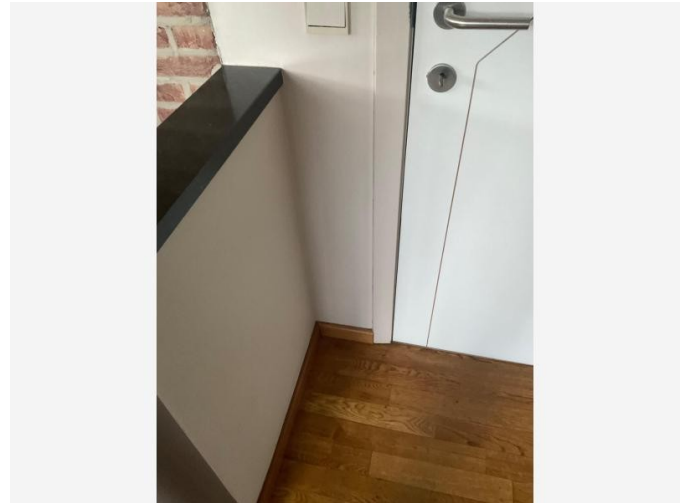
## Fiche 6: pleisterwerk wanden

Geen asbest

| # | Type | Referentie | Resultaat |
|---|---|---|---|
| 6.1 | Mengmonster | mm01 | Geen asbest |

| Beschrijving | pleisterwerk wanden |

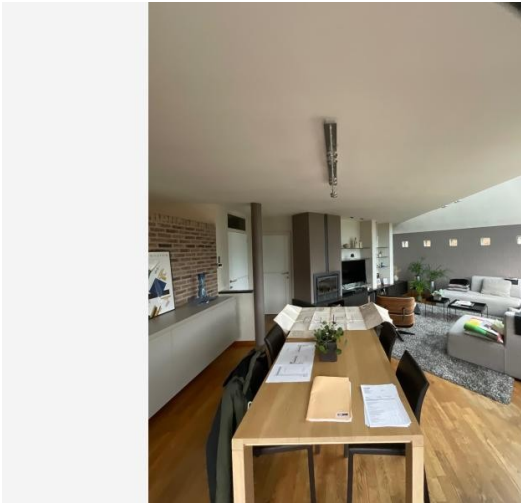
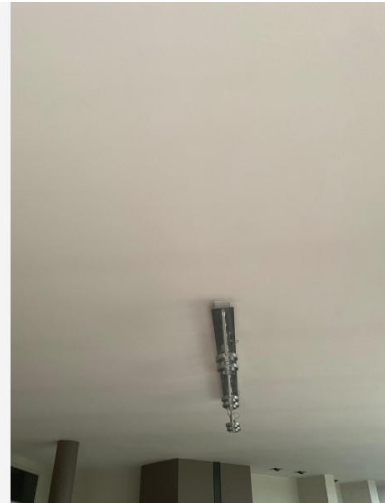
## Fiche 7: pleisterwerk plafond

Geen asbest

| # | Type | Referentie | Resultaat |
|---|---|---|---|
| 7.1 | Mengmonster | mm02 | Geen asbest |

| Beschrijving | pleisterwerk plafond |

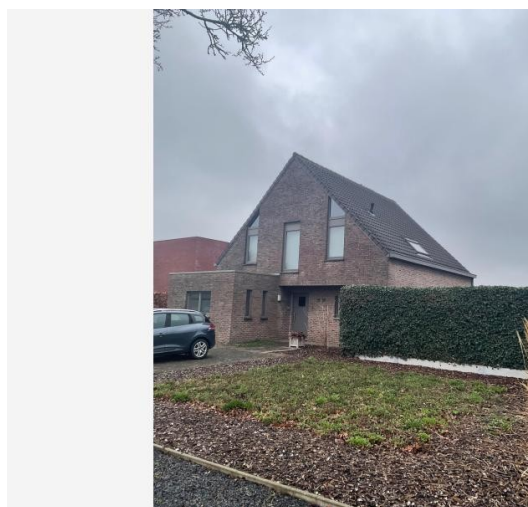
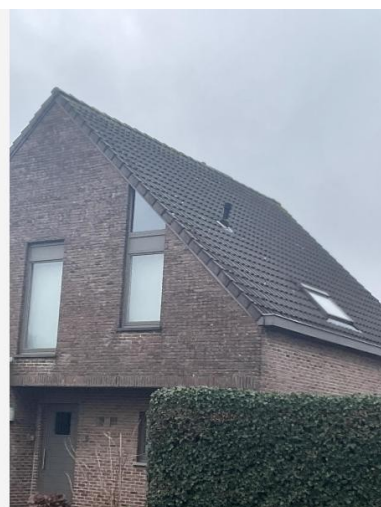
### Fiche 8: Schouw type: kunststof

| Beschrijving | Notitie | Terug te vinden op plannen |
|---|---|---|
| Fiche 8: Schouw type: kunststof | Dit schouw type is niet asbest verdacht. (Deze zijn steekproefsgewijs vastgesteld en kunnen, indien de vastelling dit niet toeliet, geen uitspraak doen over de volledige schouw. ) | Plan 1.3: Snede |

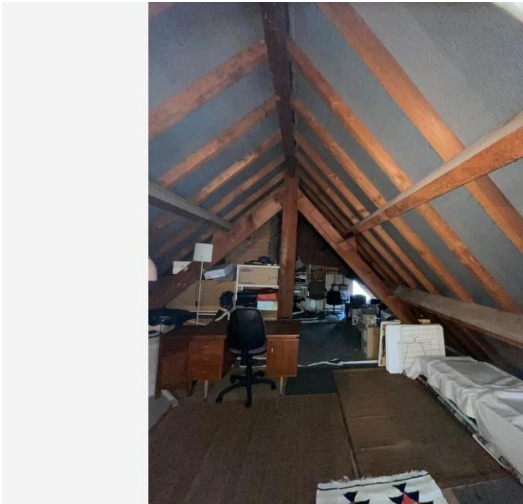
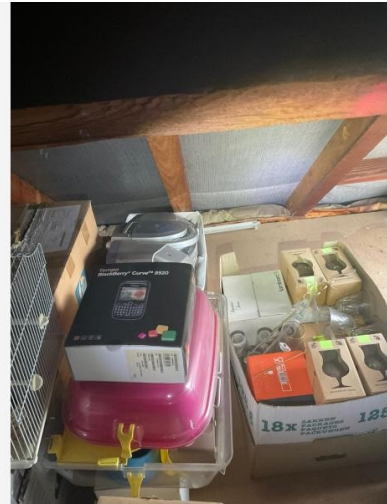
## Fiche 9: Onderdak type: D folie

| Beschrijving | Notitie | Terug te vinden op plannen |
|---|---|---|
| Fiche 9: Onderdak type: D folie | Dit onderdak type is niet asbest verdacht. (Deze zijn steekproefsgewijs vastgesteld en kunnen, indien de vastelling dit niet toeliet, geen uitspraak doen over het volledige onderdak. ) | Plan 1.3: Snede |

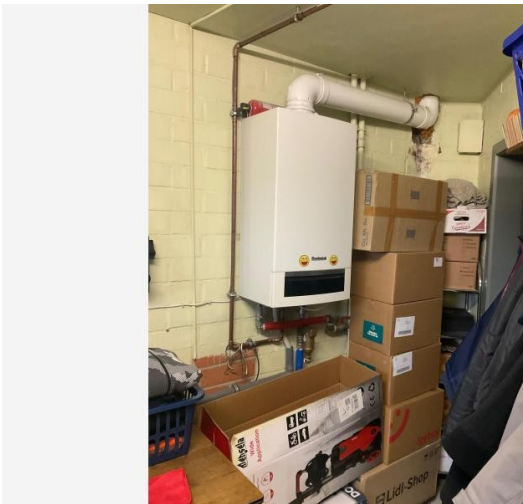
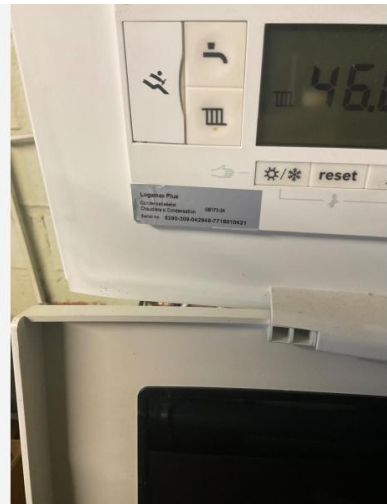
## Fiche 10: Ketel van na 2001

| Beschrijving | Notitie | Terug te vinden op plannen |
|---|---|---|
| Fiche 10: Ketel van na 2001 | Deze ketel is van na 2001 en kan dus geen asbest verdachte materialen bevatten. | Plan 1.1: Gvl |

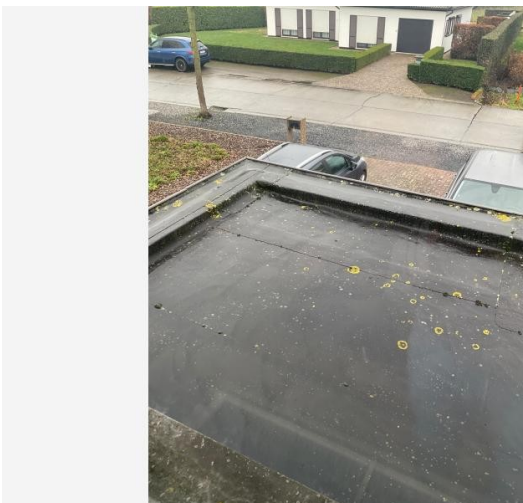
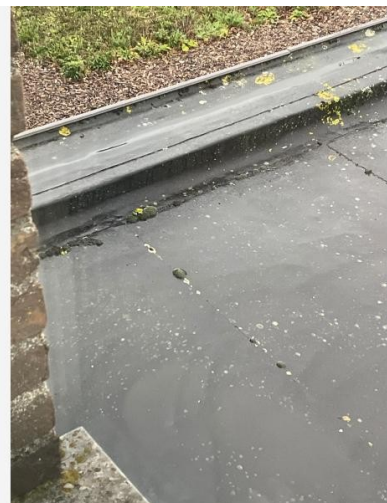
## Fiche 11: Plat dak EPDM

| Beschrijving | Notitie | Terug te vinden op plannen |
|---|---|---|
| Fiche 11: Plat dak EPDM | Plat dak EPDM is niet asbest verdacht. Enkel de bovenste laag was waarneembaar. Er kan geen uitspraak gedaan worden over mogelijks ondergelegen lagen. | Plan 1.2: 1e |

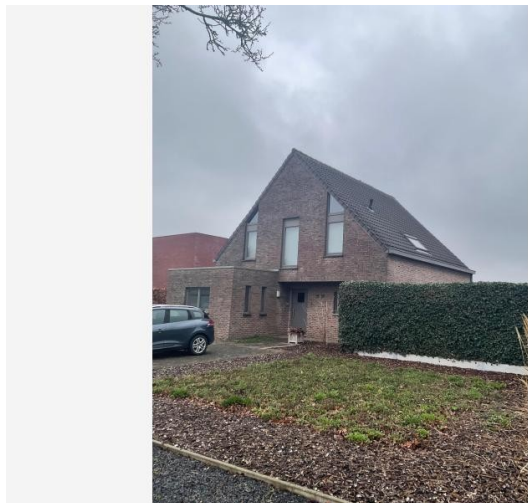
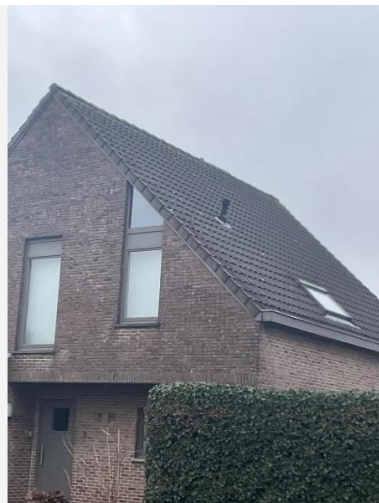
## Fiche 12: Dak type: pannen

| Beschrijving | Notitie | Terug te vinden op plannen |
|---|---|---|
| Fiche 12: Dak type: pannen | Dit dak type is niet asbest verdacht. | Plan 1.3: Snede |

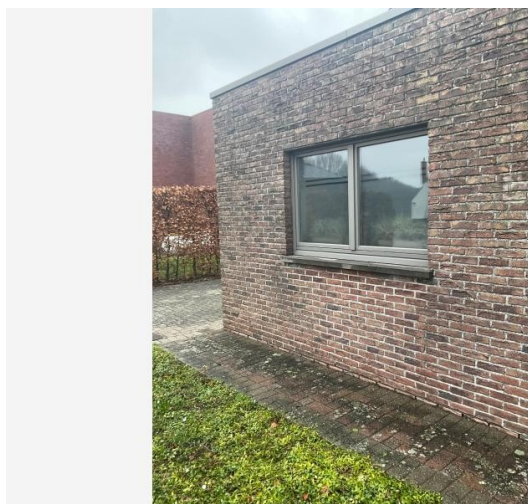
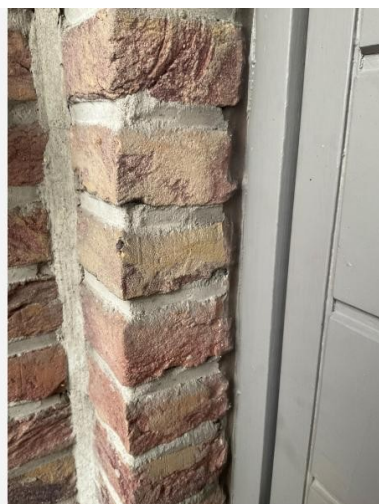
## Fiche 13: mastiek type: siliconen – alle ramen

| Beschrijving | Notitie | Terug te vinden op plannen |
|---|---|---|
| Fiche 13: mastiek type: siliconen - alle ramen | Aanwezig in alle ramen, buiten de andere aangeduide types. | - |
