# Asbestinventarisatattest

Oudebareelstraat 63, 9041 Gent

Attestnummer : 20260715-000297.000

Uitgegeven op : 15.07.2026

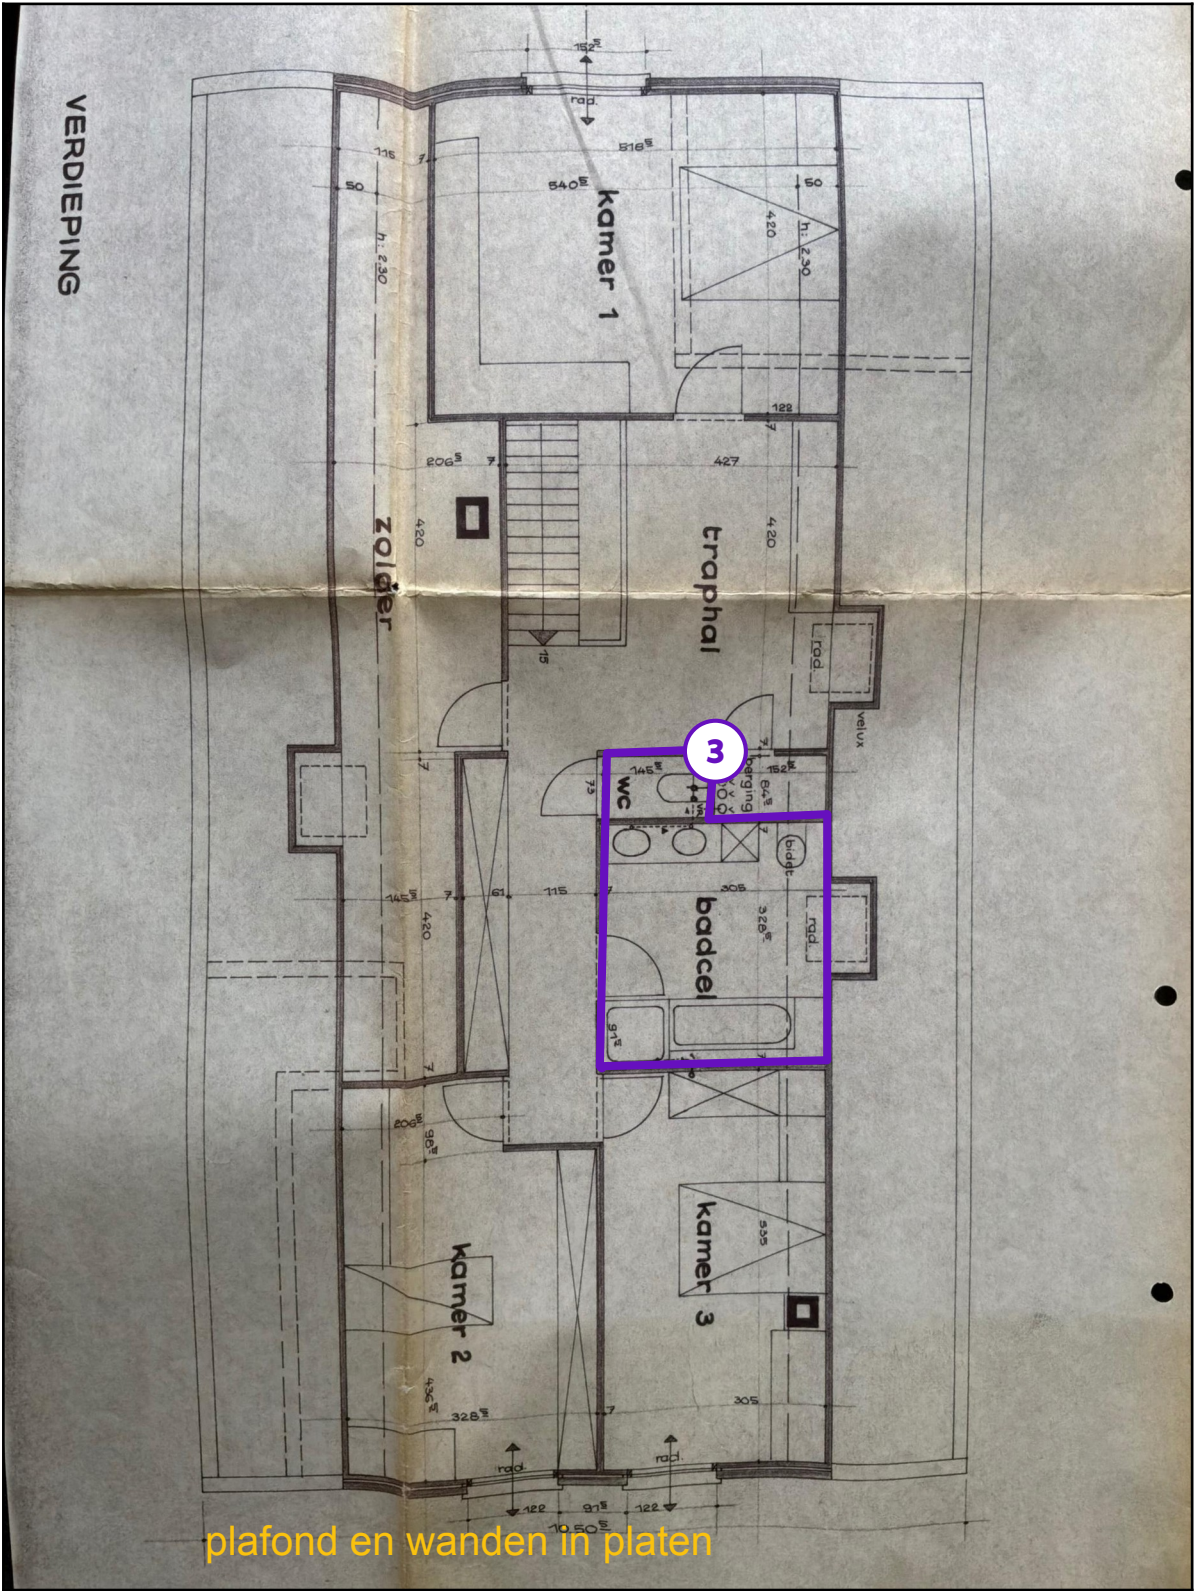
Plan 1.2: 1e

| 3. faiancelijm achter tegels | Advies | - |

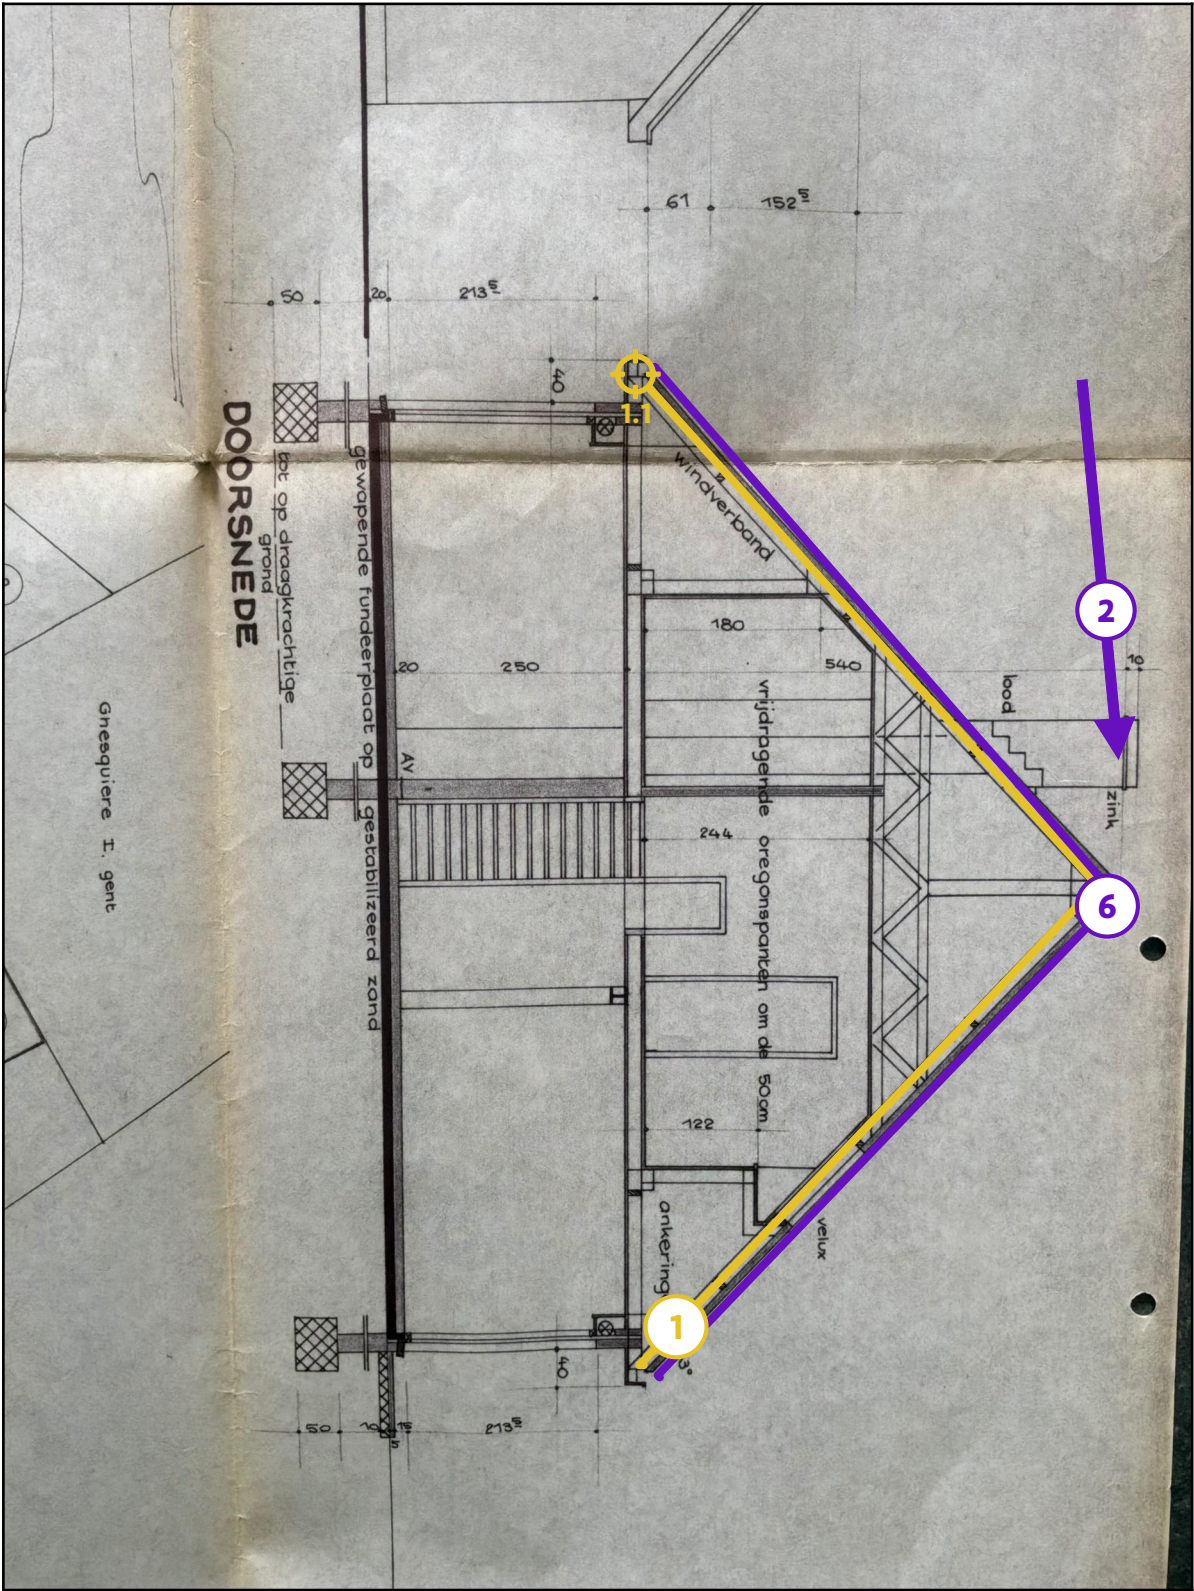
Plan 1.3: Snede

| 1. menuiserite onderdak | Asbestmateriaal | Zorgvuldig beheren |
| 2. Binnenkant schouw | Beperking | - |

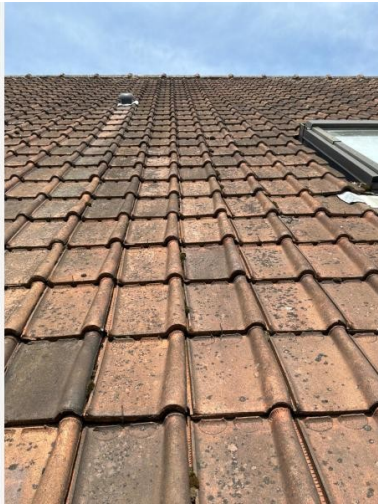
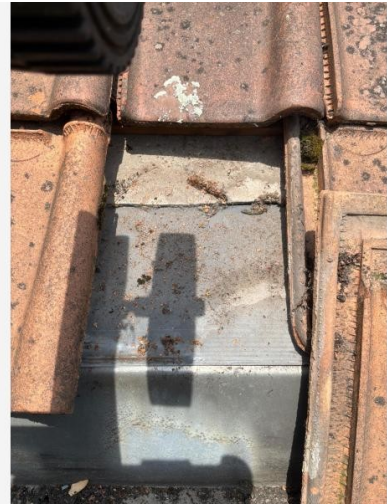
Overzichtsfoto

Detailfoto

Het asbestmateriaal valt onder de mijlpaal van 2040.

| Eindbeoordeling materiaalrisico | Zeer laag materiaalrisico en/of zeer lage kans op vezelvrijgave |

| Asbestsoort (vezeltype) | Alleen chrysotiel aanwezig |
| Toestand van het materiaal | Licht beschadigd, licht verweerd. Intacte calciumsilicaatplaat of materiaal met categorie 3-gebondenheid |

| Beschrijving | menuiserite onderdak |
| Asbestmateriaal | Plaat, paneel, tablet - Type Menuiserite |

- Zorg voor een veilig beheer. Vermijd het beschadigen van het asbestmateriaal. Controleer de toestand jaarlijks op wijzigingen.
- Zorg voor een veilig beheer en verwijder dit asbestmateriaal wanneer het bij werken eenvoudig bereikbaar wordt. Controleer de toestand jaarlijks op wijzigingen.
- Voer bijkomende staalname(s) uit.

- Eenvoudige handelingen: mag via doe-het-zelf of door werknemer(s) met opleidingsattest eenvoudige handelingen  
Bij het uitvoeren van eenvoudige handelingen, zoals toegestaan via doe-het-zelfmethoden of door werknemers met een opleidingsattest, is het gebruik van de juiste persoonlijke beschermingsmiddelen (PBM's) verplicht om blootstelling aan asbestvezels te voorkomen. Wij adviseren echter om asbest te laten verwijderen door een werknemer met opleidingscertificaat. Maar het is ook toegestaan via de doe-het-zelfmethode, mits de juiste voorzorgsmaatregelen en PBM's in acht worden genomen. De te gebruiken PBMs zijn:

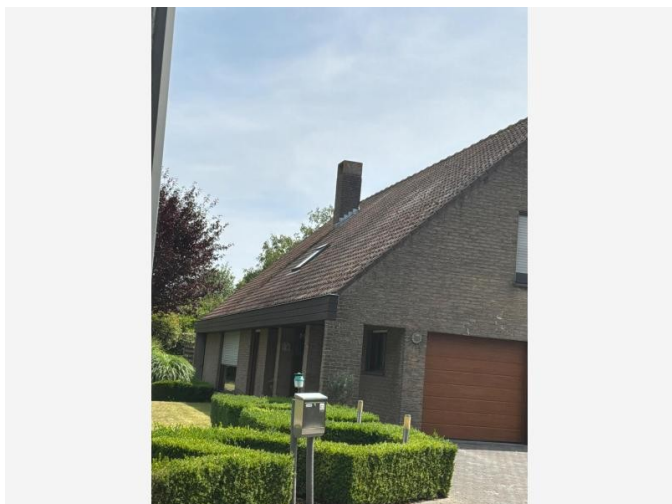
Situeringsfoto

**Reden:** Het te onderzoeken materiaal situeert zich hoger dan 3,50 m te rekenen vanaf een veilige ondergrond

**Uitleg van de asbestdeskundige:** De binnekant van de schouw is niet inspecteerbaar, aan de buitenkant van de schouw werd zichtbaar geen asbest aangetroffen. Bij werken in of aan de schouw extra aandacht besteden, hier kan zich mogelijks nog asbest schuilhouden. De inspecteur kon dit tijdens zijn bezoek niet vaststellen, daar deze handelingen onder een destructieve handeling zou vallen.

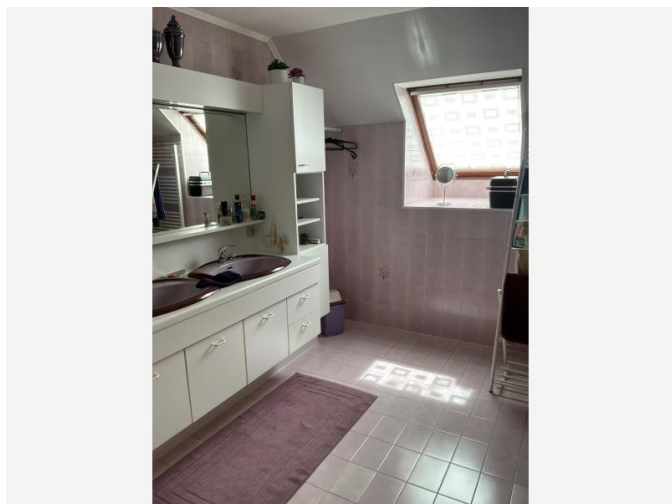
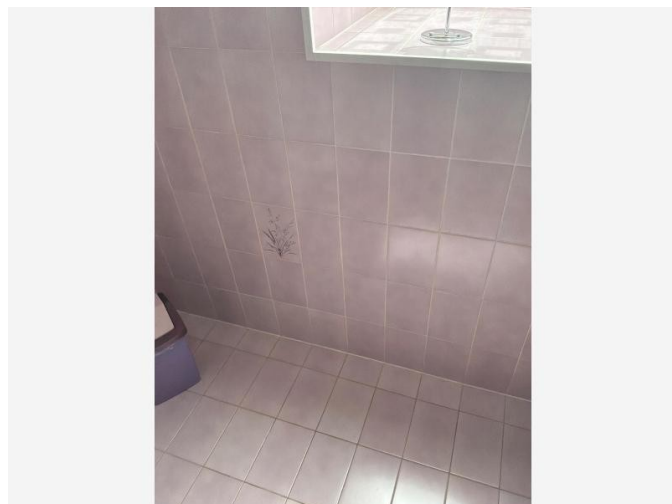
Situeringfoto

Detailfoto

Mogelijk bevinden zich achter deze tegels verdachte lijmen. Bij werken aan de tegels is een aanvullend onderzoek aangewezen om de aard van de lijmen te bepalen.

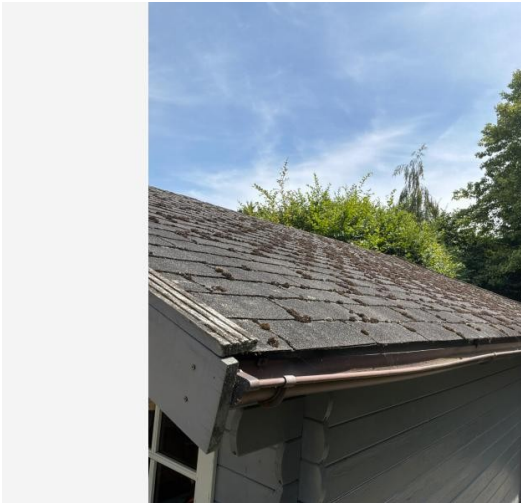
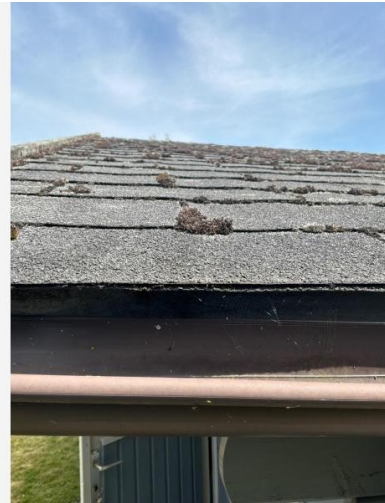
## Fiche 4: roofing dak

Geen asbest

| # | Type | Referentie | Resultaat |
|---|---|---|---|
| 4.1 | Puntmonster | Mm1 | Geen asbest |

| Opmerking | GESchatte heoveelheid. Er kan enkel een uitspraak gedaan worden over de bovenste laag. Mogelijks bevinden er zich nog enkele lagen onder de toplaag. |
