# Asbestinventarisatetest

Leuvensesteenweg 95, 2800 Mechelen

Attestnummer : 20260715-000479.000

Uitgegeven op : 15.07.2026

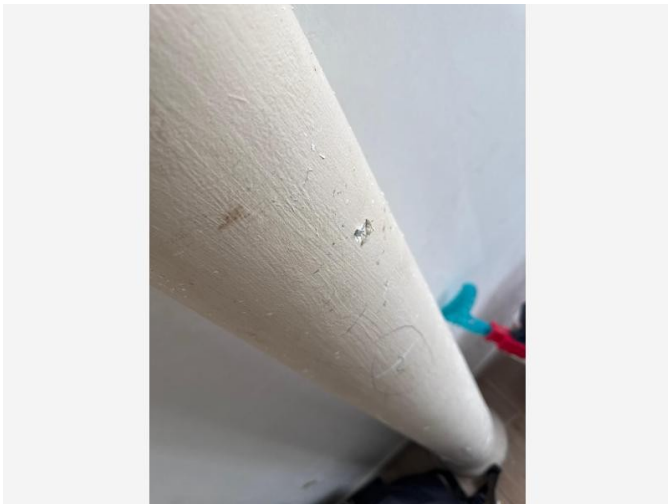
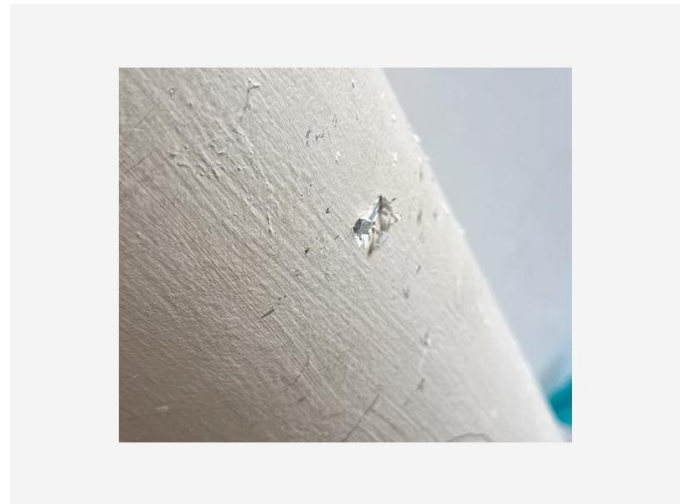
Het asbestmateriaal valt onder de mijlpaal van 2040.

| Eindbeoordeling materiaalrisico | Laag materiaalrisico en/of verlaagde kans op vezelvrijgave |

| Asbestsoort (vezeltype) | Crocidoliet aanwezig |
| Toestand van het materiaal | Licht beschadigd, licht verweerd. Intacte calciumsilicaatplaat of materiaal met categorie 3-gebondenheid |

| Beschrijving | Buis |
| Hoeveelheid (lengte - omtrek - dikte - aantal) | <ul style="list-style-type: none"><li>• 2,00 m - 60,00 cm - 1,00 cm - 1 stuk</li></ul> |

- Zorg voor een veilig beheer. Vermijd het beschadigen van het asbestmateriaal. Controleer de toestand jaarlijks op wijzigingen.
- Voer bijkomende staalname(s) uit.

- Eenvoudige handelingen: mag via doe-het-zelf of door werknemer(s) met opleidingsattest eenvoudige handelingen  
De toepassing kan verwijderd worden zonder verdere beschadiging, gebruik van een FFP3 mondkap wordt aangeraden.

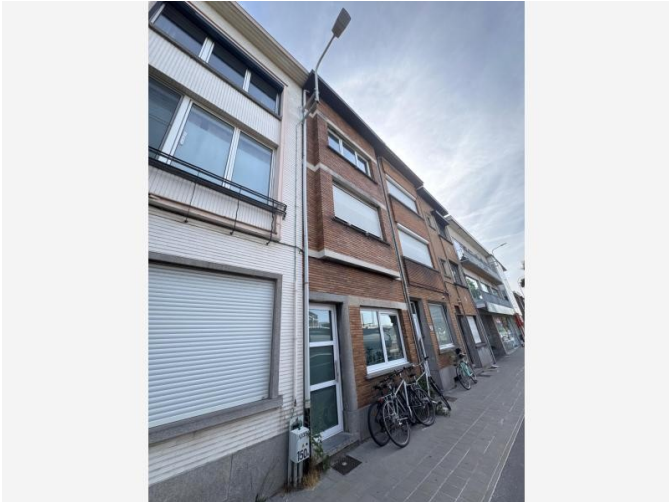
## Fiche 2: Materialen onder dakbedekking - onderdakplaten

#### Permanente beperking

**Reden:** Er is geen volledige risicobeoordeling mogelijk

**Uitleg van de asbestdeskundige:** Dakafwerking zorgt ervoor dat de materialen onder de dakbedekking niet zichtbaar zijn. Dakpannen kunnen niet opgetild worden. Verder kon langs de binnenkant niet gezien worden wegens de afwerking. Dit sluit de aanwezigheid van een onderdak in asbestcement niet uit.

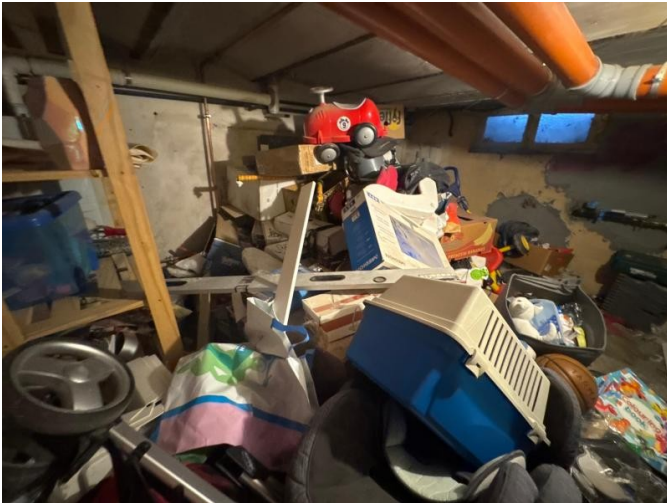
### Tijdelijke beperking

**Reden:** Materiaal in opslag

**Uitleg van de asbestdeskundige:** Materiaal is in opslag dat het volledige onderzoek beperkte.

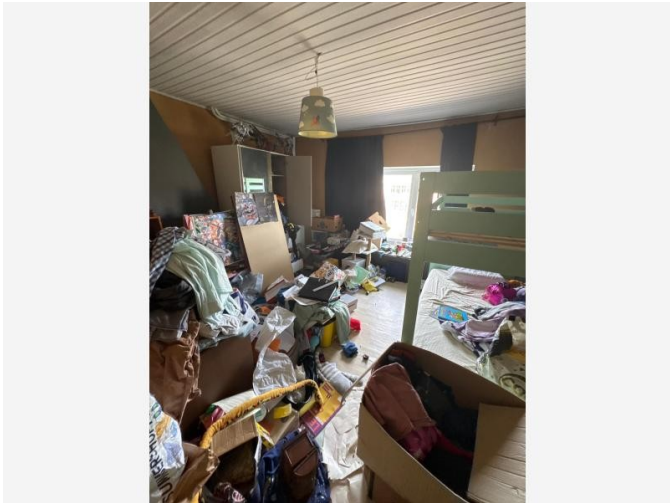
### Tijdelijke beperking

**Reden:** Het te onderzoeken materiaal situeert zich hoger dan 3,50 m te rekenen vanaf een veilige ondergrond

**Uitleg van de asbestdeskundige:** Binnenkant van de schouw kan niet worden onderzocht wegens het feit dat dit zich op een afstand hoger dan 3,5m t.o.v. een vaste ondergrond bevindt. Verder is de schouw ook ingesloten.

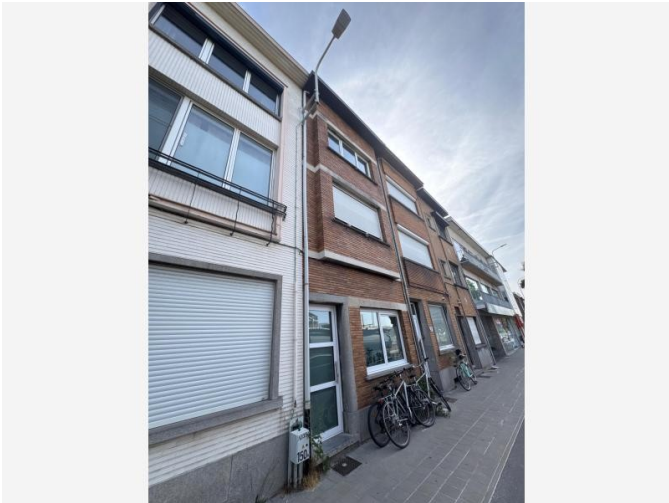
### Permanente beperking

**Reden:** Het te onderzoeken materiaal situeert zich hoger dan 3,50 m te rekenen vanaf een veilige ondergrond

**Uitleg van de asbestdeskundige:** Dakbedekking is niet waarneembaar en hoger dan 3,5m van een vaste ondergrond.

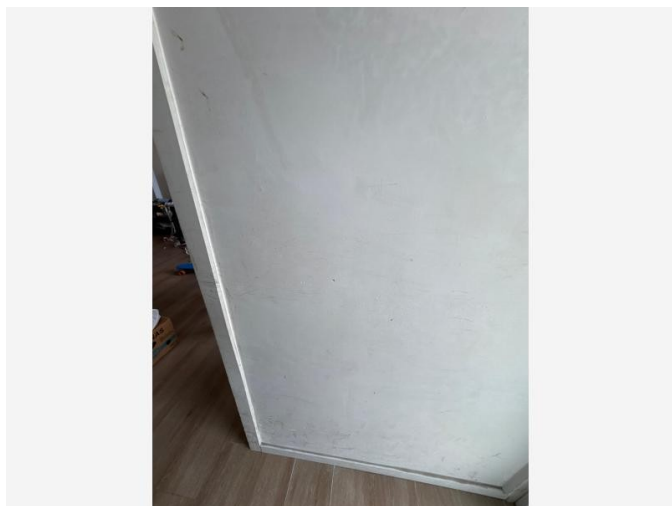
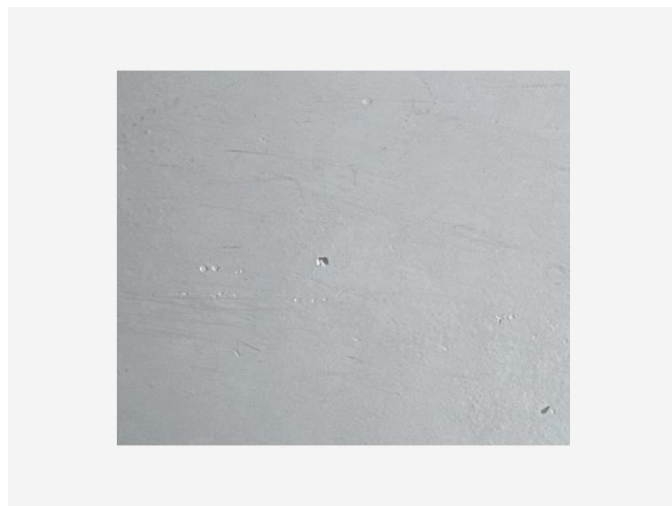
## Fiche 7: Pleisterwerk muur

Geen asbest

| # | Type | Referentie | Resultaat |
|---|---|---|---|
| 7.1 | Mengmonster | MM01 Pleisterwerk muur | Geen asbest |

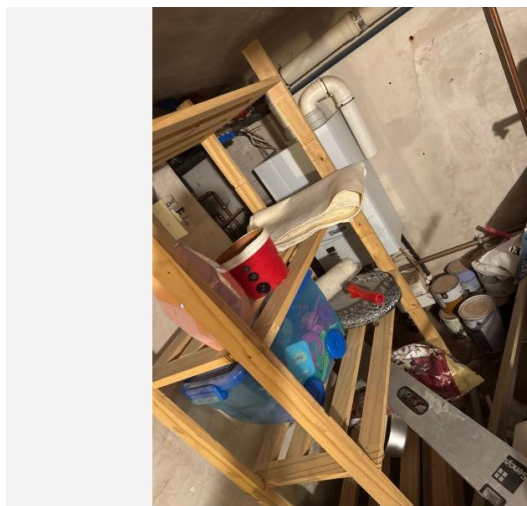
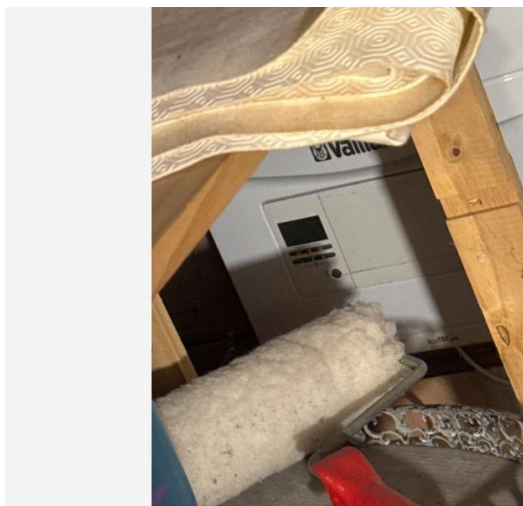
### Fiche 8: Stookinstallatie vernieuwd

| Beschrijving | Notitie | Terug te vinden op plannen |
|---|---|---|
| Fiche 8: Stookinstallatie vernieuwd | De stookinstallatie is vernieuwd. Dit is een vernieuwde Vaillant ketel, echter werd de keuring in kwestie uitgevoerd voor de verandering van het protocol. Dit zorgt ervoor dat er destijds geen foto is genomen van deze installatie. | Plan 1.1: Plan |
