# Asbestinventarisatattest

Wastijnestraat 20, 9200 Dendermonde

Attestnummer : **20260824-000376.000**

**Asbestveilig** (maar mogelijk niet asbestvrij)

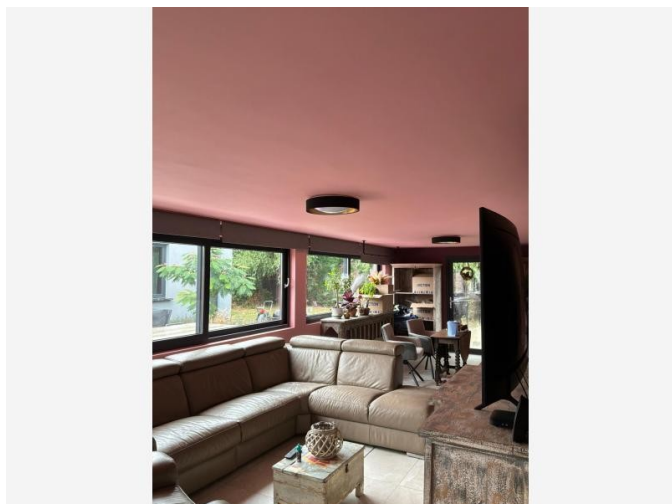
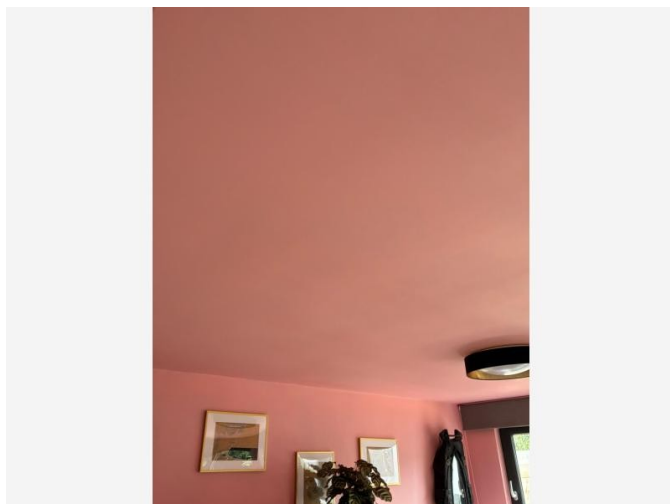
Dit type plafond is niet asbest verdacht. Er kan echter geen uitspraak gedaan worden over de achterligende delen. Hier kunnen zich mogelijk nog verdacht materialen bevinden.

| Basis voor advies | De asbestdeskundige beoordeelt het materiaal als niet-asbestverdacht. |

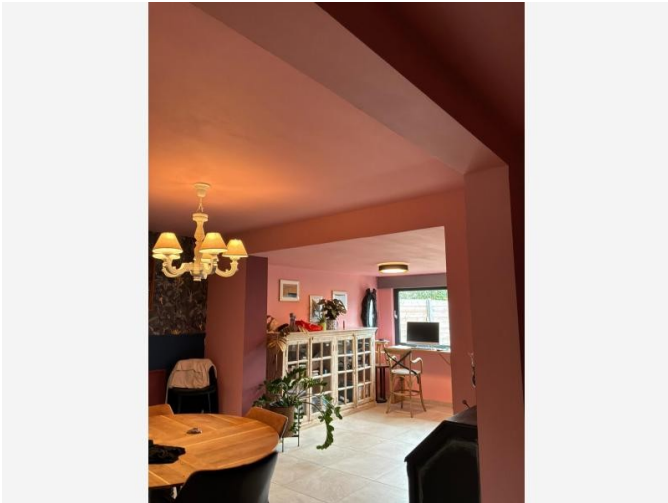
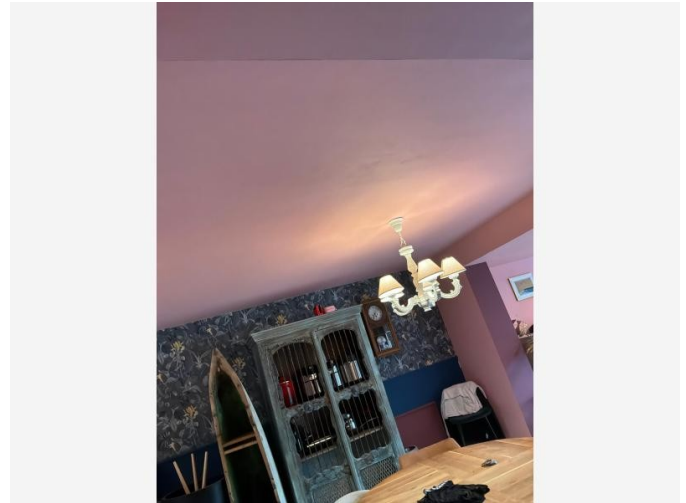
## Fiche 2: 2. pleisterwerk plafond

Geen asbest

| # | Type | Referentie | Resultaat |
|---|---|---|---|
| 2.1 | Mengmonster | mm02 | Geen asbest |

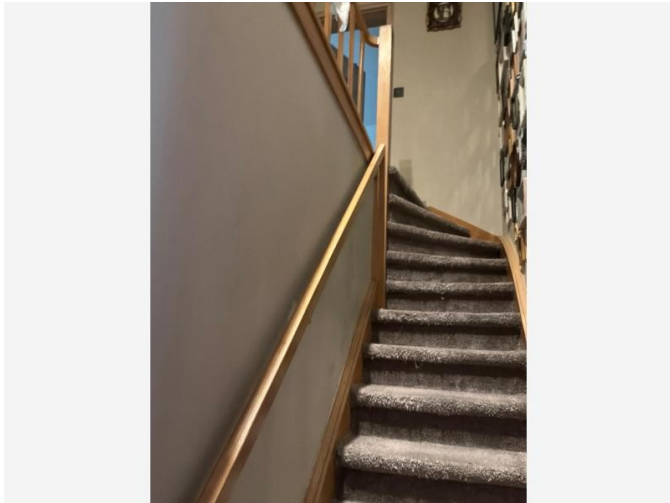
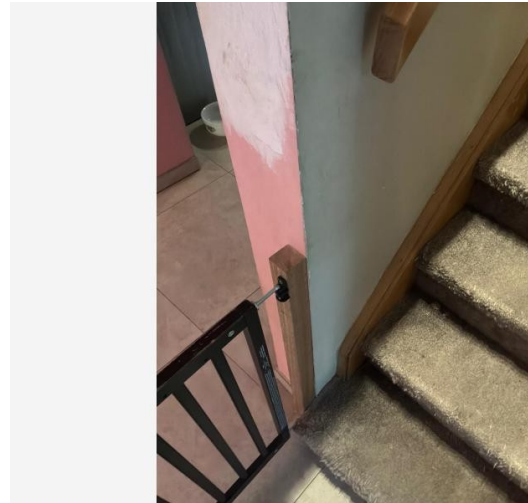
## Fiche 3: 1. pleisterwerk wanden

Geen asbest

| # | Type | Referentie | Resultaat |
|---|---|---|---|
| 3.1 | Mengmonster | mm01 | Geen asbest |

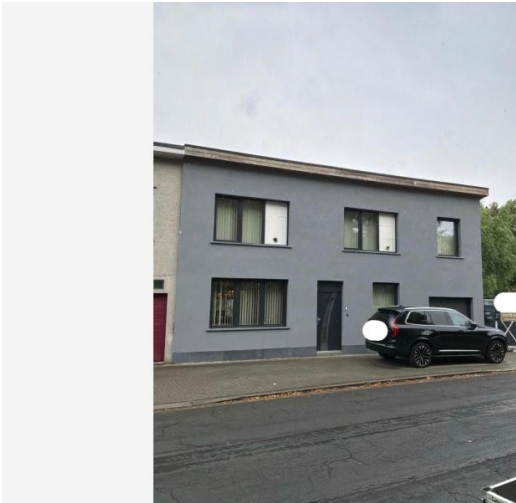
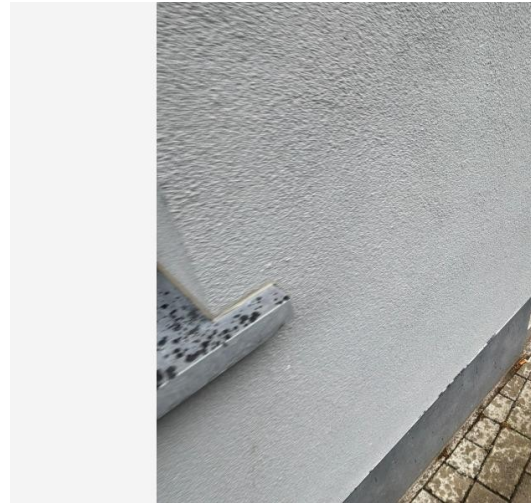
## Fiche 4: 93. crepi gevel

Geen asbest

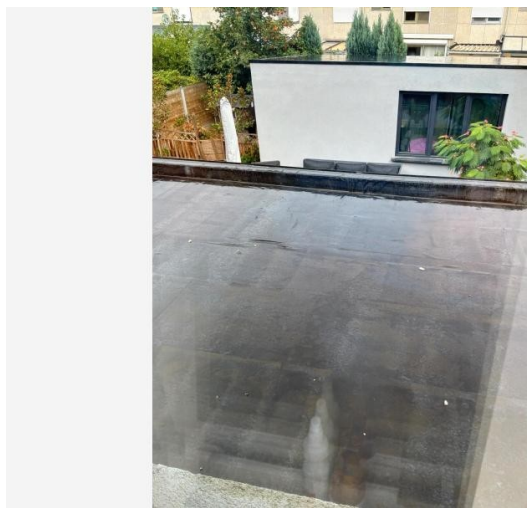
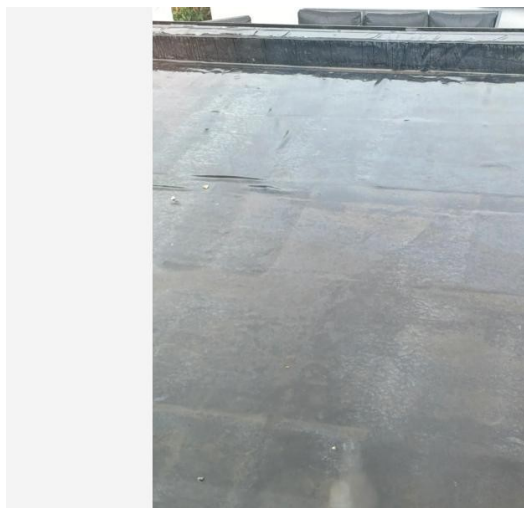
### Fiche 5: Plat dak EPDM

| Beschrijving | Notitie | Terug te vinden op plannen |
|---|---|---|
| Fiche 5: Plat dak EPDM | Plat dak EPDM is niet asbest verdacht. Enkel de bovenste laag was waarneembaar. Er kan geen uitspraak gedaan worden over mogelijks ondergelegen lagen. | Plan 1.2: Hoofdgebouw plan 1e<br>Plan 1.3: Hoofdgebouw plan dak<br>Plan 3.2: Bijgebouw plan dak |

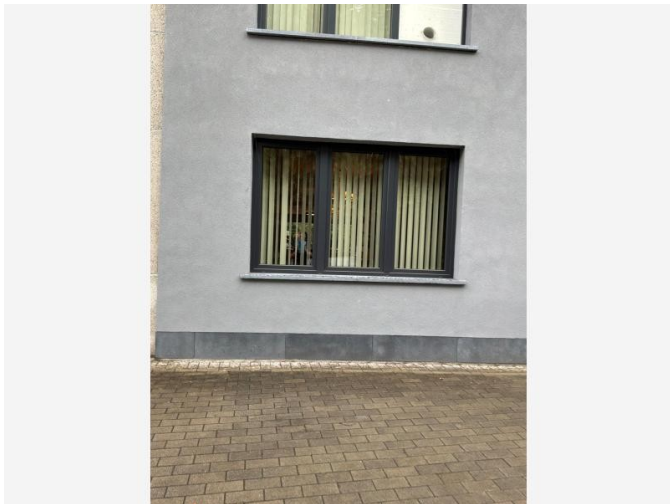
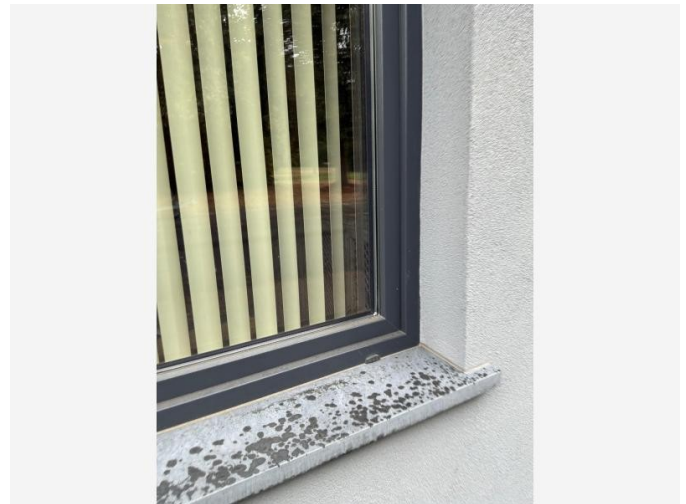
## Fiche 6: 4. mastiek type: niet asbest verdacht

| Beschrijving | Notitie | Terug te vinden op plannen |
|---|---|---|
| Fiche 6: 4. mastiek type: niet asbest verdacht | Aanwezig in alle ramen, buiten de andere aangeduide types.<br><br>Dit type mastiek is niet asbest verdacht | - |

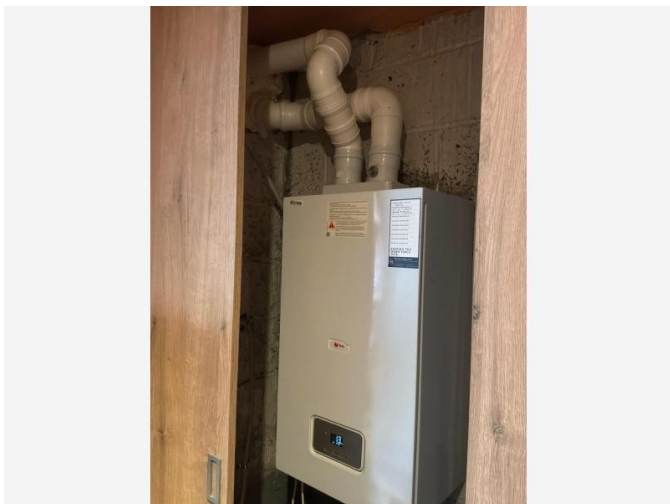
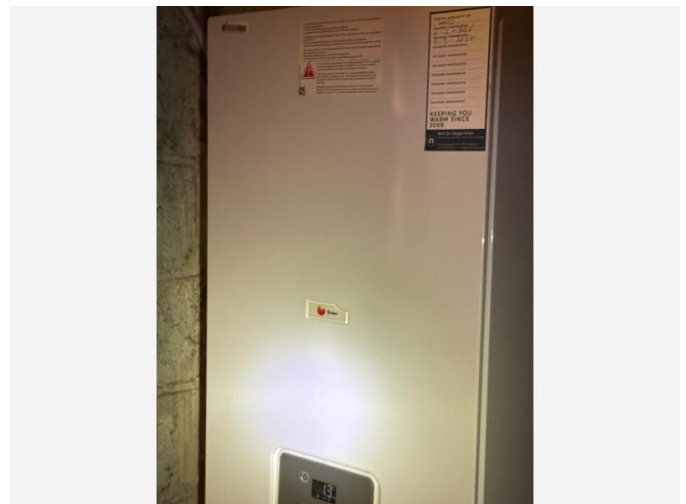
## Fiche 7: 7. Ketel: Geen asbest verdachte pakkingen waarneembaar

| Beschrijving | Notitie | Terug te vinden op plannen |
|---|---|---|
| Fiche 7: 7. Ketel: Geen asbest verdachte pakkingen waarneembaar | Aan de ketel zijn geen asbest verdachte pakkingen waar te nemen. Indien de ketel een bouwjaar van voor 2001 heeft kunnen er zich mogelijks binnen in de ketel nog asbest verdachte pakkingen bevinden. | Plan 1.1: Hoofdgebouw plan gvl |

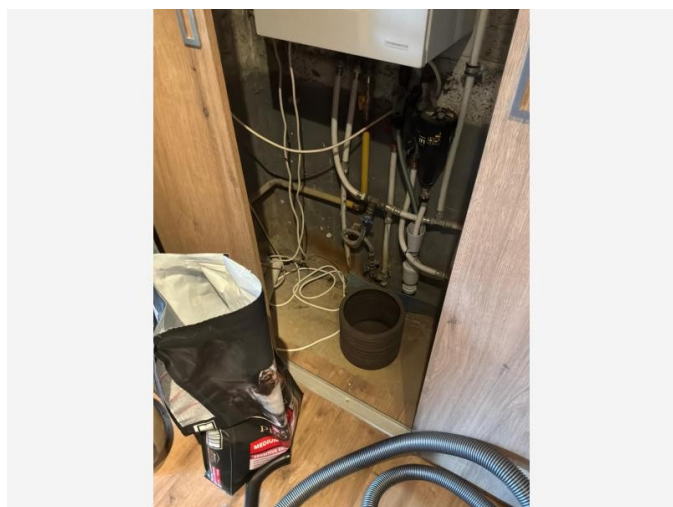
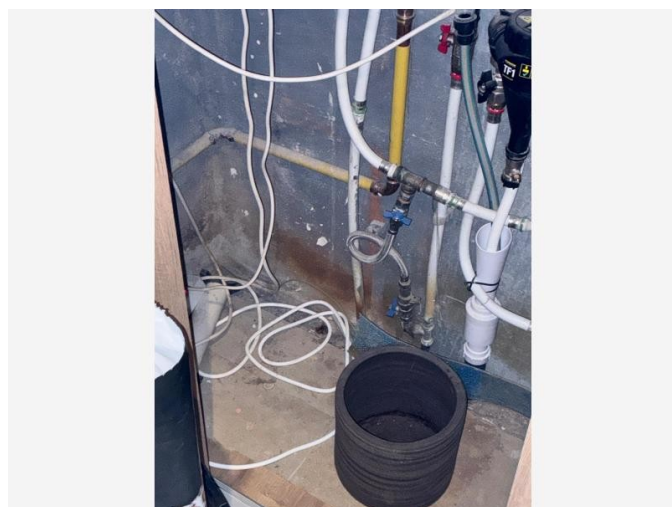
### Fiche 8: 8. buisisolatie verwarmingsbuizen: niet aanwezig

| Beschrijving | Notitie | Terug te vinden op plannen |
|---|---|---|
| Fiche 8: 8. buisisolatie verwarmingsbuizen: niet aanwezig | Deze toepassing is niet asbest verdacht. | Plan 1.1: Hoofdgebouw plan gvl |
