# Asbestinventarisatattest

Sint-Aarnoutstraat 27, 8211 Zedelgem

Attestnummer : 20260903-000330.000

Uitgegeven op : 03.09.2026

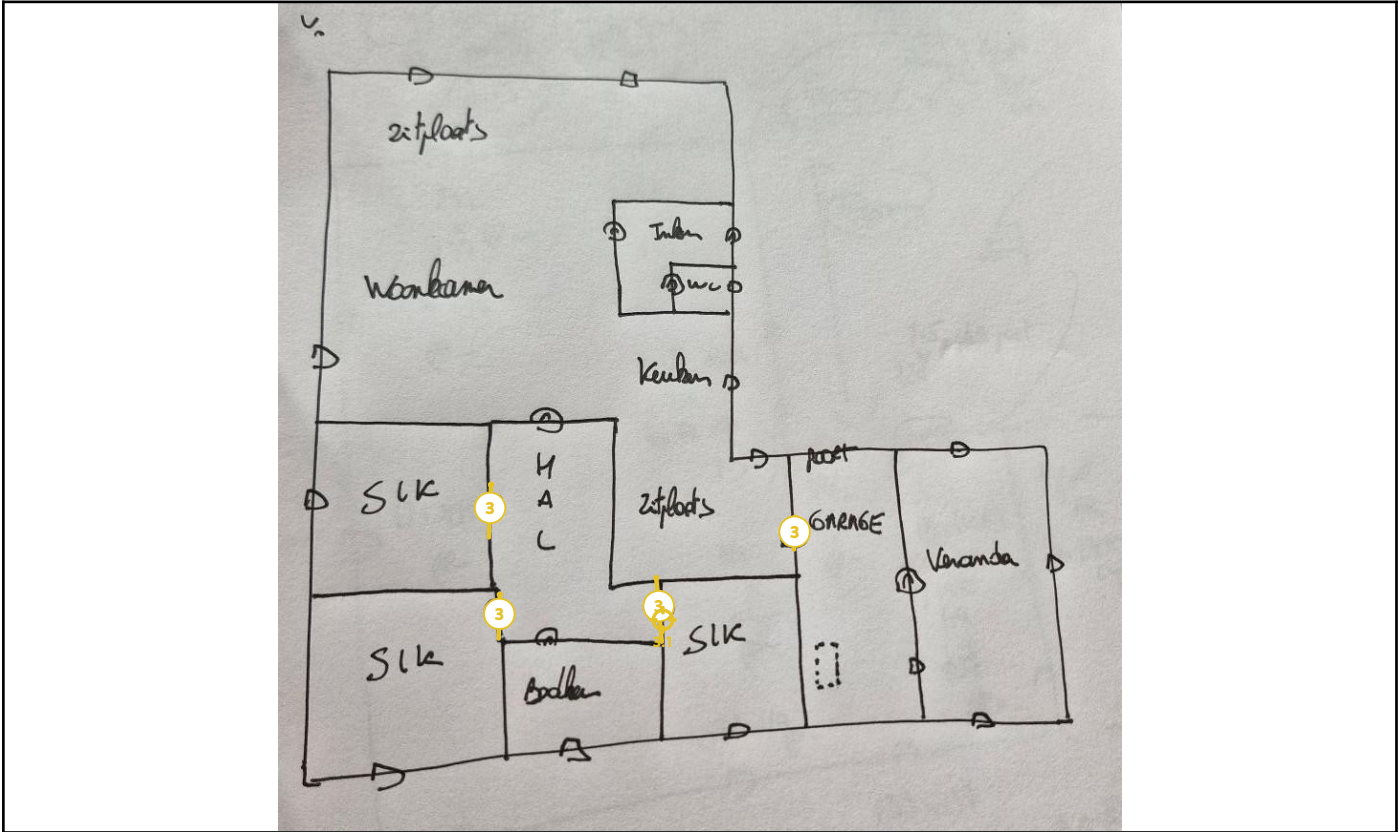
# Plan 1.3: gelijkvloers kopie

| Beschrijving | Type | Actie |
|---|---|---|
| 3. deurdorpels | Asbestmateriaal | Zorgvuldig beheren |

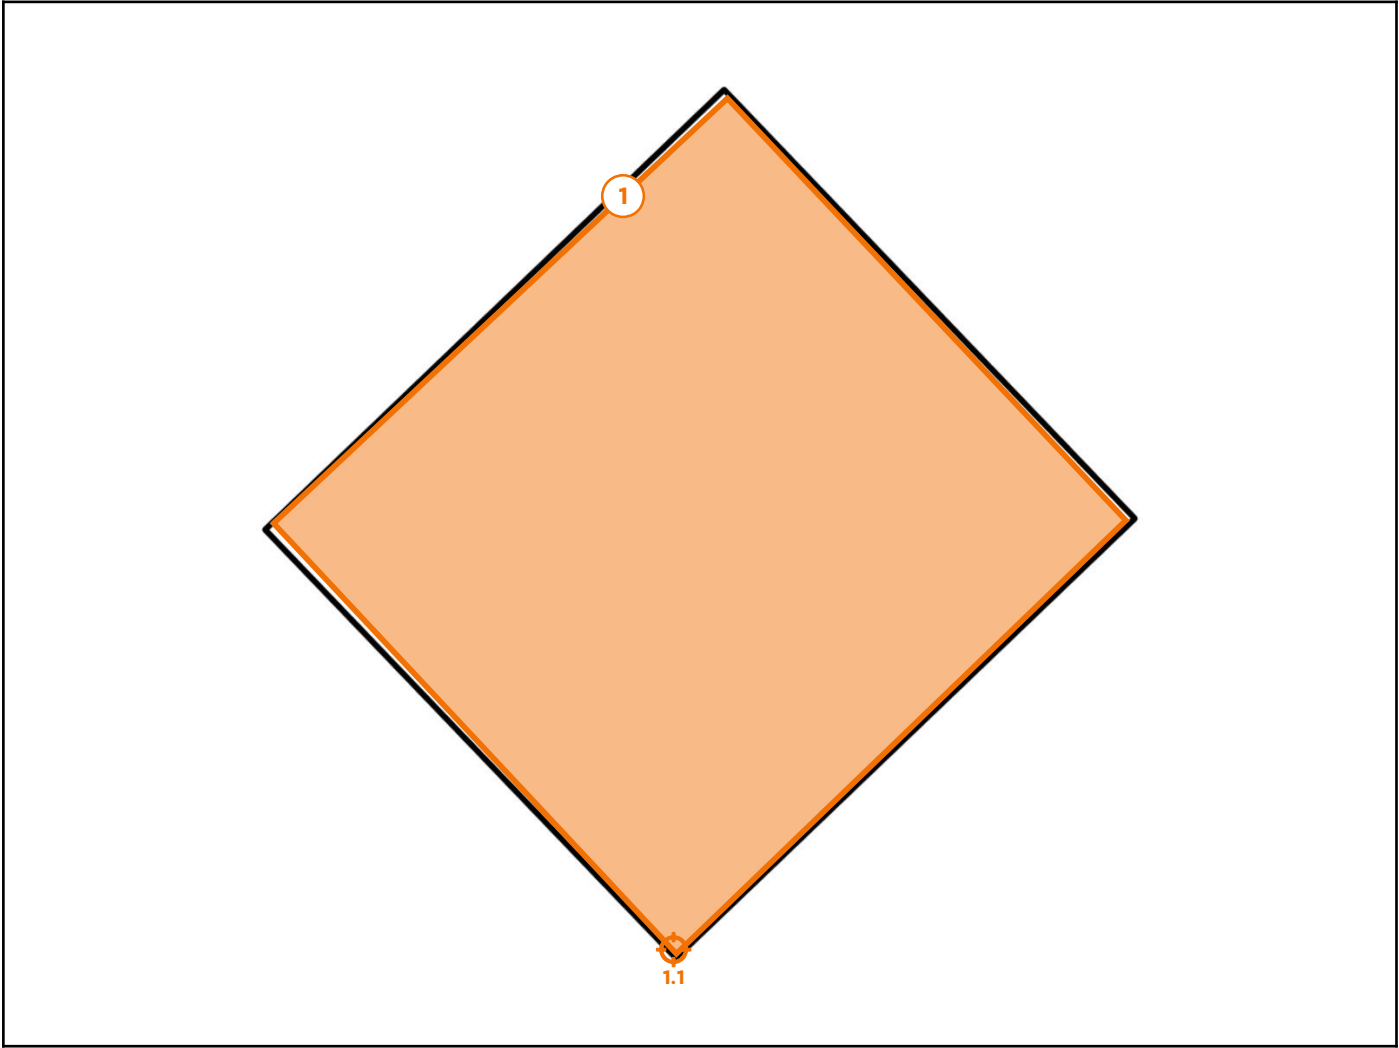
# Plan 2.1: tuinhuis plan

| Beschrijving | Type | Actie |
|---|---|---|
| 1. Golfplaat (tuinhuis) | Asbestmateriaal | <a href="#">Verwijderen</a> |

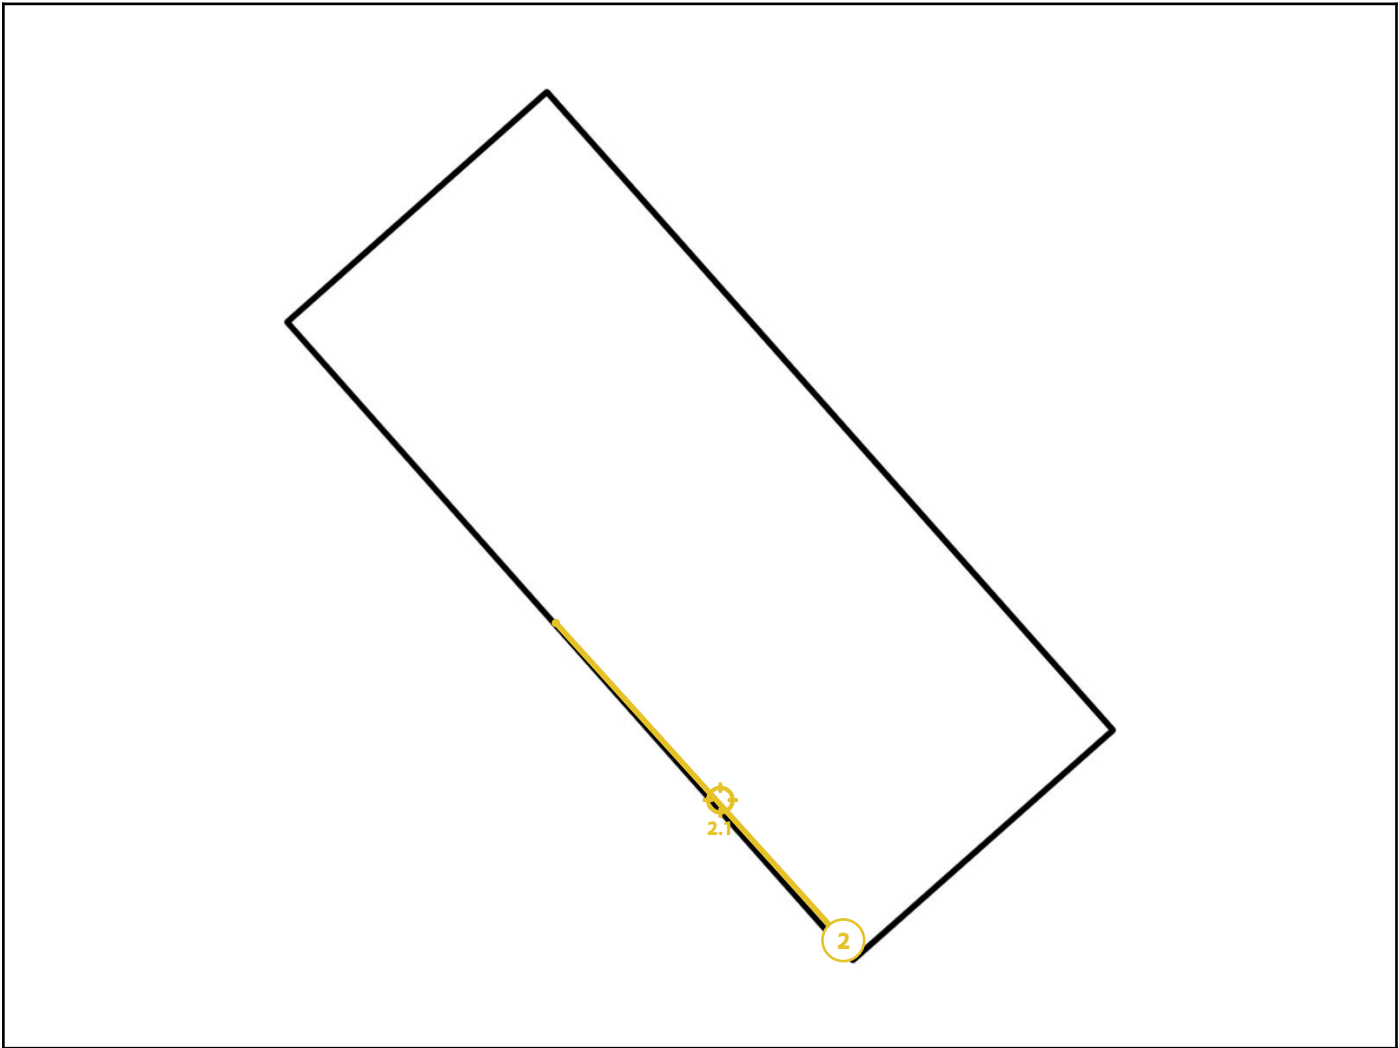
### Plan 3.1: kippenhok plan

| Beschrijving | Type | Actie |
|---|---|---|
| 2. menuiserite platen | Asbestmateriaal | Zorgvuldig beheren |

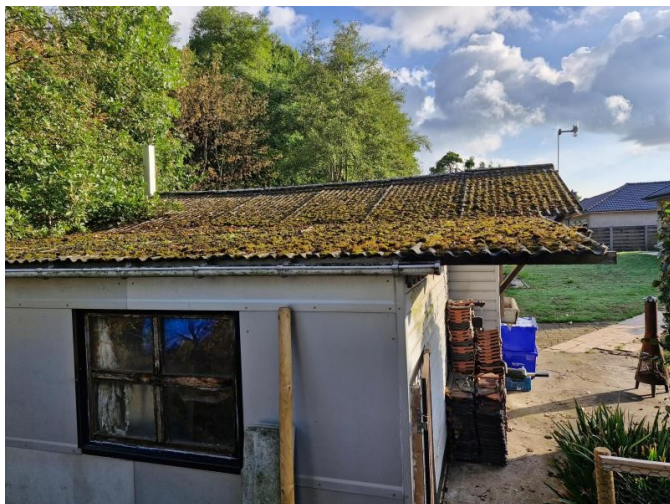
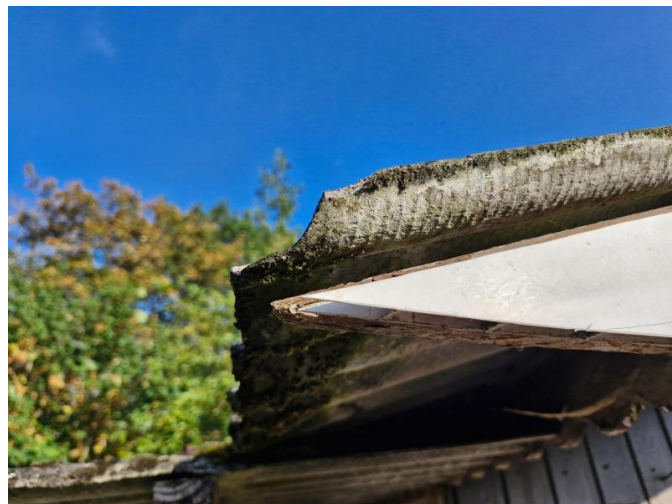
| Fiche 1: Golfplaat (tuinhuis)..... | 19 |

Het asbestmateriaal valt onder de mijlpaal van 2034.

| Eindbeoordeling materiaalrisico | Verhoogd materiaalrisico en/of verhoogde kans op vezelvrijgave |

| Toestand van het materiaal | Matig beschadigd, matig verweerd |

| # | Type | Referentie | Resultaat |
|---|---|---|---|
| 1.1 | Puntmonster | MM2 | Chrysotiel |

| Beschrijving | Golfplaat (tuinhuis) |
| Asbestmateriaal | Dak- en gevelbekleding - Golfplaat |

Verwijderen

- Zorg voor een veilig beheer. Vermijd het beschadigen van het asbestmateriaal. Controleer de toestand jaarlijks op wijzigingen.
- Hemelwater dat afspoelt van asbestcement daken of gevels kan asbestdeeltjes bevatten. Gebruik het enkel voor gesloten circuits (bv. spoelen toiletten). Reinig na het vervangen van het dak of de gevel de dakgoten en regenwaterput of -ton om asbesthoudend sediment of slib te verwijderen

- Eenvoudige handelingen: mag via doe-het-zelf of door werknemer(s) met opleidingsattest eenvoudige handelingen  
Tijdens de verwijdering
  - Asbest intact houden: De golfplaten mogen niet worden gebroken of beschadigd. De verwijdering gebeurt handmatig, zonder te zagen, breken of slijpen, om vezelvrijzetting te voorkomen.
  - Waterverneveling: Waternevel kan worden gebruikt om de verspreiding van vezels te beperken.

- PBM's : Beschermende kleding, handschoenen en halfgelaatsmasker (FFP3).
- Reinigen: Werkmateriaal, ladders en de onderliggende balken moeten na de werkzaamheden worden schoongemaakt met vochtige, wegwerpbare doeken.

- Afval verpakken: Al het asbestafval moet dubbel worden verpakt in speciale asbestzakken.
- Afvoeren: Het dubbel verpakte afval moet veilig worden afgevoerd naar een containerpark of opgehaald worden door een gespecialiseerde ophaler.
- Opkuisen en douchen: Alle gebruikte doeken, de beschermende kleding en de verpakkingsmaterialen moeten samen met het asbestafval worden verwerkt. Na het verwijderen van de beschermende kleding moet er onmiddellijk worden gedoucht.

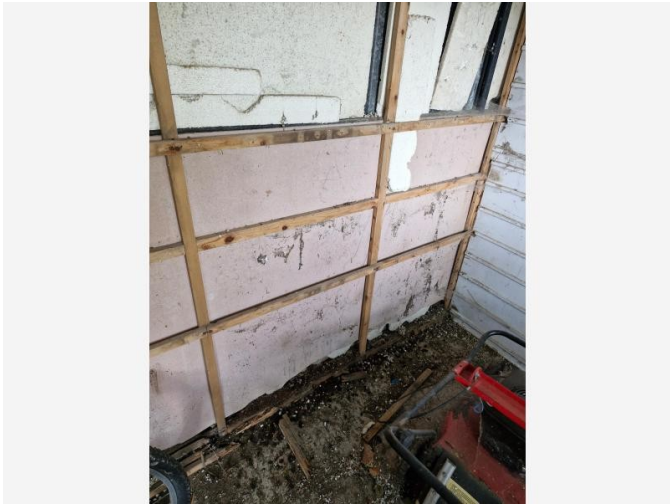
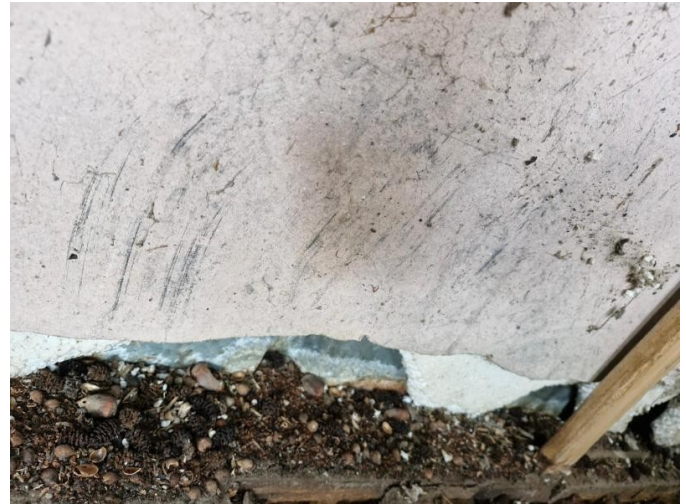
| Fiche 2: menuiserite platen..... | 22 |

Het asbestmateriaal valt onder de mijlpaal van 2040.

| Eindbeoordeling materiaalarisico | Laag materiaalarisico en/of verlaagde kans op vezelvrijgave |

| Toestand van het materiaal | Onbeschadigd, niet verweerd |

| # | Type | Referentie | Resultaat |
|---|---|---|---|
| 2.1 | Puntmonster | MM3 | Chrysotiel |

| Beschrijving | menuiserite platen |
| Asbestmateriaal | Plaat, paneel, tablet - Type Menuiserite |

Zorgvuldig beheren

- Zorg voor een veilig beheer. Vermijd het beschadigen van het asbestmateriaal. Controleer de toestand jaarlijks op wijzigingen.

- Eenvoudige handelingen: mag via doe-het-zelf of door werknemer(s) met opleidingsattest eenvoudige handelingen  
Tijdens de verwijdering
  - Asbest intact houden: De cementplaten mogen niet worden gebroken of beschadigd. De verwijdering gebeurt handmatig, zonder te zagen, breken of slijpen, om vezelvrijzetting te voorkomen.
  - Waterverneveling: Waternevel kan worden gebruikt om de verspreiding van vezels te beperken.
  - PBM's : Beschermende kleding, handschoenen en halfgelaatsmasker (FFP3).
  - Reinigen: Werkmateriaal, ladders en de onderliggende balken moeten na de werkzaamheden worden schoongemaakt met vochtige, wegwerpbare doeken.

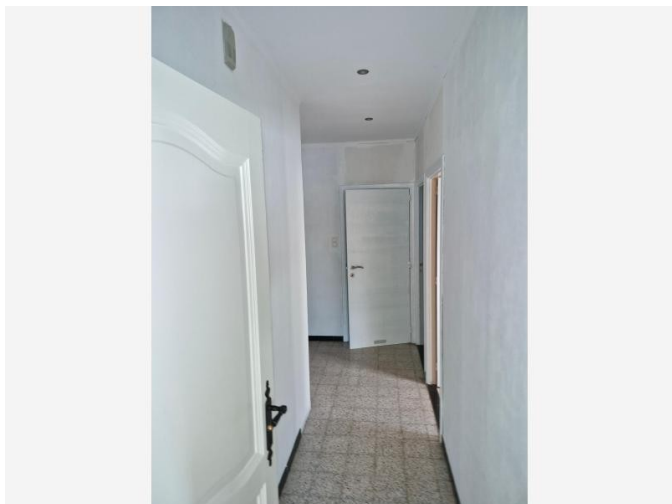
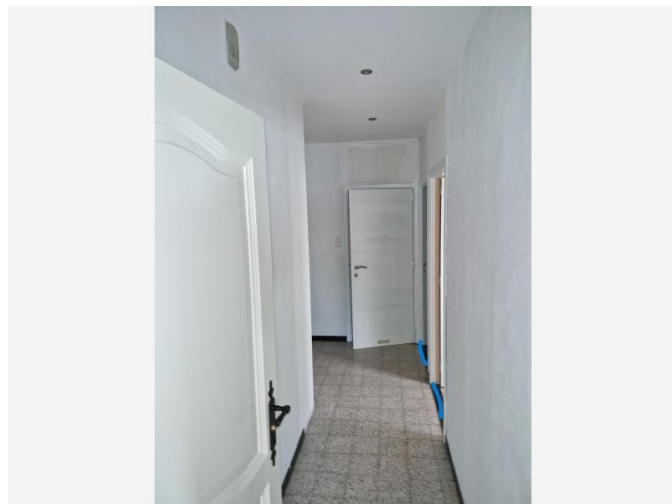
| Fiche 3: deurdorpels..... | 25 |

Het asbestmateriaal valt onder de mijlpaal van 2040.

| Eindbeoordeling materiaalrisico | Laag materiaalrisico en/of verlaagde kans op vezelvrijgave |

| Toestand van het materiaal | Onbeschadigd, niet verweerd |

| # | Type | Referentie | Resultaat |
|---|---|---|---|
| 3.1 | Puntmonster | MM5 | Chrysotiel |

| Beschrijving | deurdorpels |
| Asbestmateriaal | Plaat, paneel, tablet - Type Massal |

Zorgvuldig beheren

- Zorg voor een veilig beheer. Vermijd het beschadigen van het asbestmateriaal. Controleer de toestand jaarlijks op wijzigingen.

- Eenvoudige handelingen: mag via doe-het-zelf of door werknemer(s) met opleidingsattest eenvoudige handelingen  
Tijdens de verwijdering
  - Asbest intact houden: De deurdorpels mogen niet worden gebroken of beschadigd. De verwijdering gebeurt handmatig, zonder te zagen, breken of slijpen, om vezelvrijzetting te voorkomen.
  - Waterverneveling: Waternevel kan worden gebruikt om de verspreiding van vezels te beperken.
  - PBM's : Beschermende kleding, handschoenen en halfgelaatsmasker (FFP3).
  - Reinigen: Werkmateriaal, ladders en de onderliggende balken moeten na de werkzaamheden worden schoongemaakt met vochtige, wegwerpbare doeken.

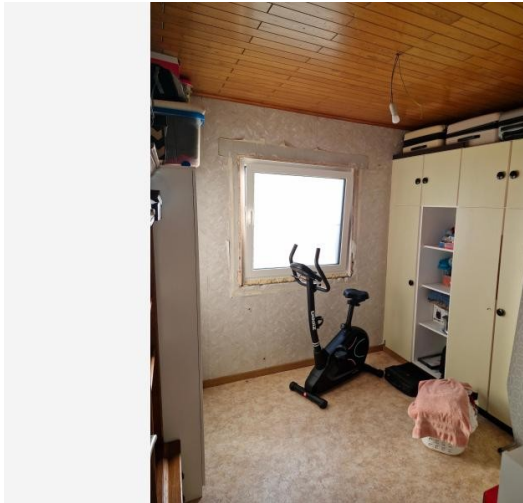
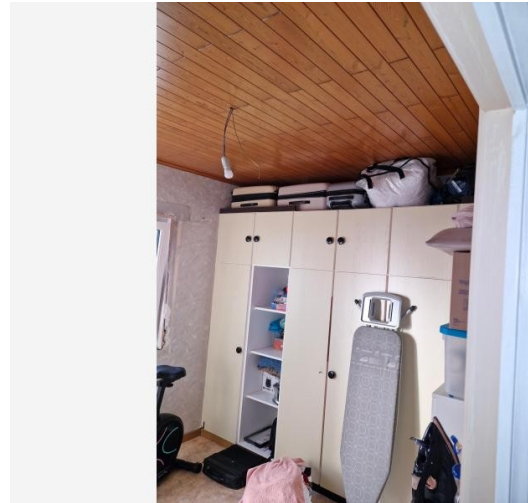
| Fiche 4: valse plafond - houten roostering..... | 29 |

De valse plafonds - houten roostering zijn niet asbestverdacht.

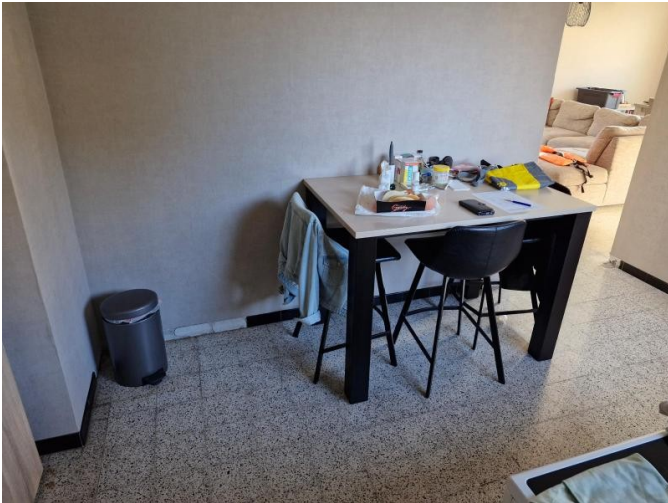
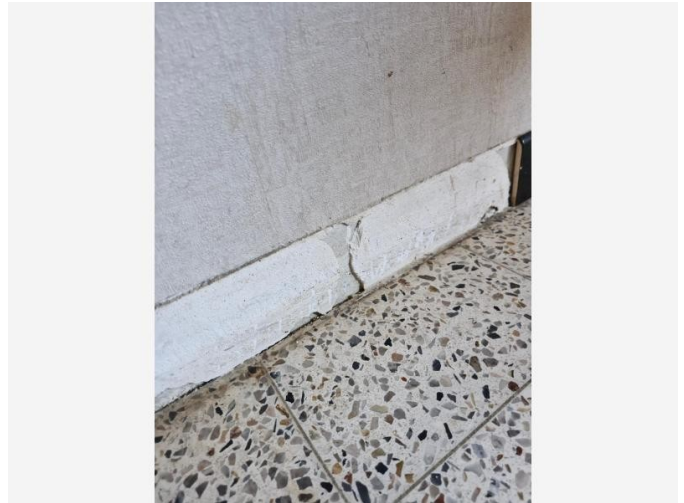
## Fiche 5: Lijmlaag (plinten)

Geen asbest

| # | Type | Referentie | Resultaat |
|---|---|---|---|
| 5.1 | Mengmonster | MM4 | Geen asbest |

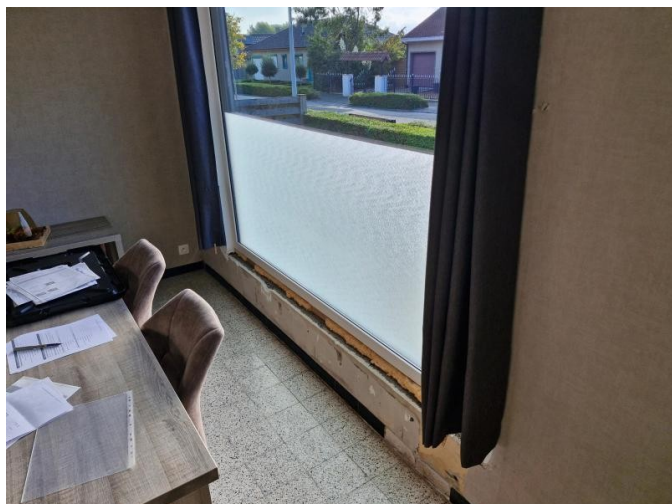
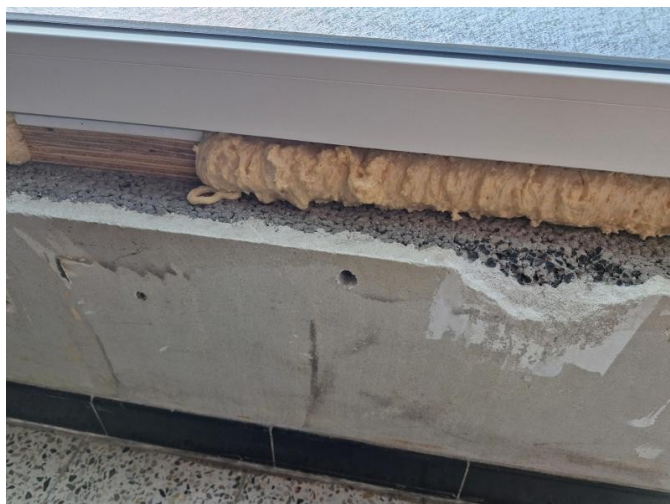
## Fiche 6: PW (muren)

Geen asbest

| # | Type | Referentie | Resultaat |
|---|---|---|---|
| 6.1 | Mengmonster | MM1 | Geen asbest |

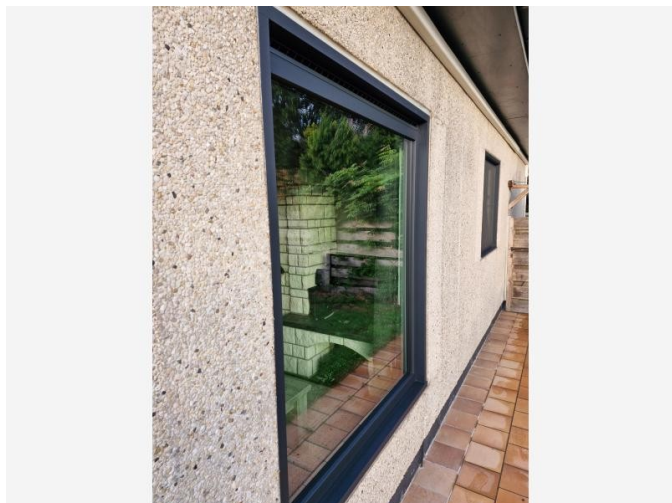
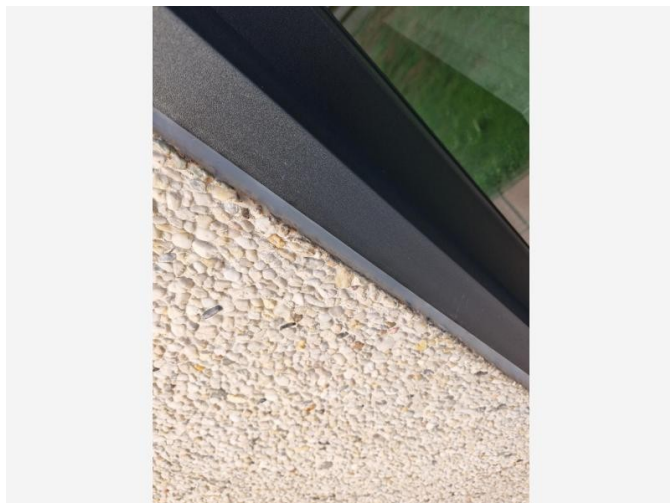
### Fiche 7: kit (ramen)

| Beschrijving | Notitie | Terug te vinden op plannen |
|---|---|---|
| Fiche 7: kit (ramen) | De kit is indrukbaar en laat geen markeringen achter, niet asbestverdacht. | Plan 1.5: gelijkvloers kopie kopie kopie |

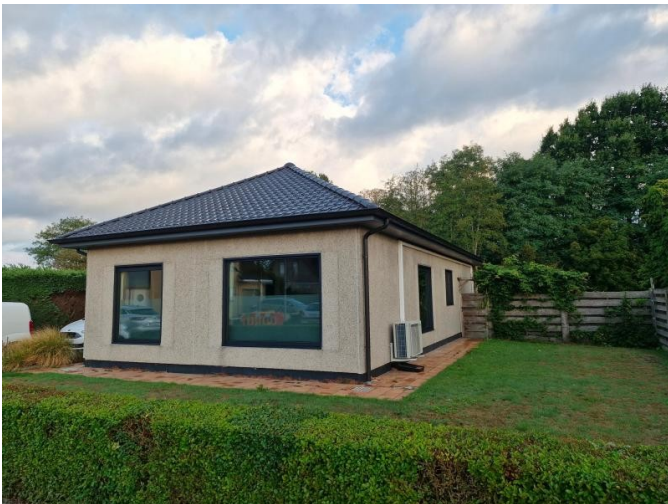
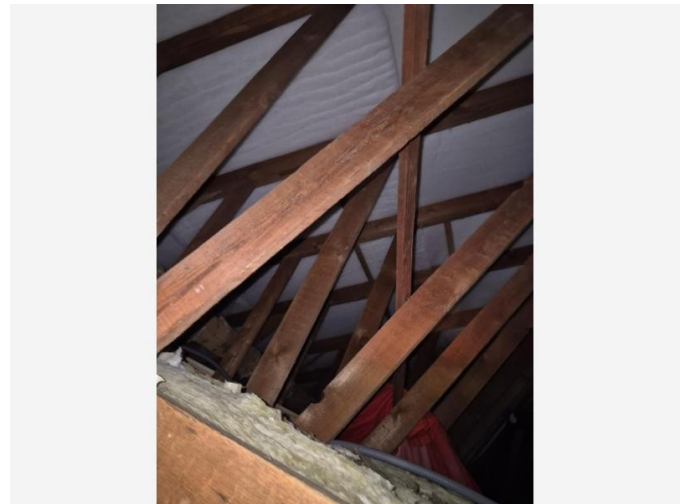
## Fiche 9: Materialen onder dakbedekking

| Beschrijving | Notitie | Terug te vinden op plannen |
|---|---|---|
| Fiche 9: Materialen onder dakbedekking | Het dak is volledig vernieuwd in 2025, zie bewijsstukken. | - |
