# Asbestinventarisatetest

Lambrechtschoekenlaan 292/302, 2170 Antwerpen

Attestnummer : **20260903-000074.000**

Uitgegeven op : **03.09.2026**

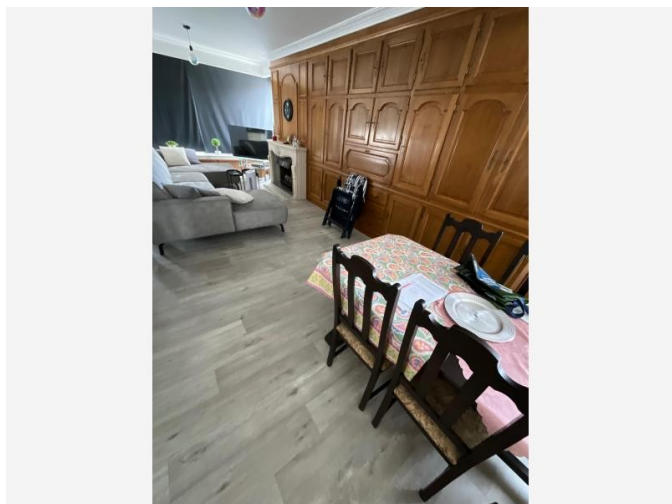
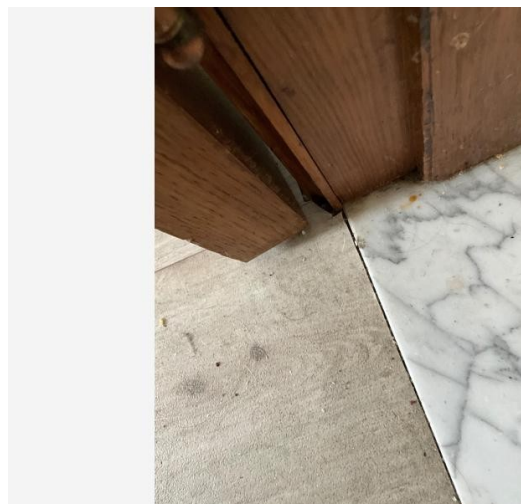
Volgens expertise kunnen we deze vinyl als niet asbest verdacht beschouwen (soepel en flexibel van structuur.) (onderkant met jute/koord) Het is niet gekend wat eronder bevindt extra controle aangewezen bij vloer werken.

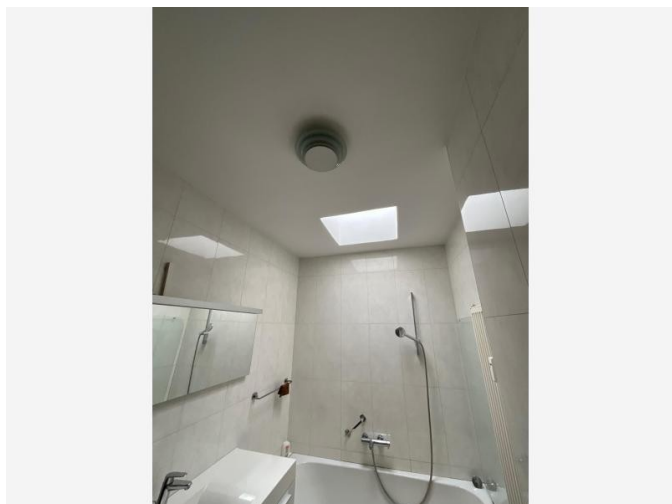
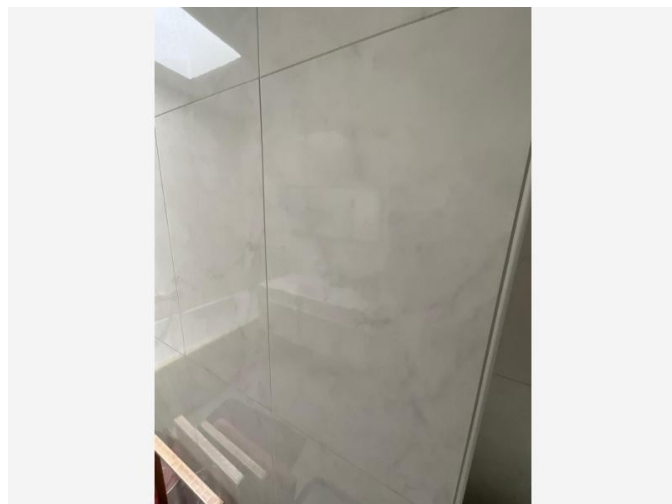
In het inspectieprotocol is een monsternamen van tegellijm verplicht om dit te identificeren als niet-asbesthoudend. Er waren geen facturen ter beschikking die bevestigen dat de tegels na 2001 waren geplaatst. Er waren geen bestaande beschadigingen aan de wandtegels om de lijm voldoende te kunnen inspecteren. Om dit af te toetsen is het aangewezen om bij eventuele renovatiewerken aan de tegels verder onderzoek/staalname te laten uitvoeren ter controle.

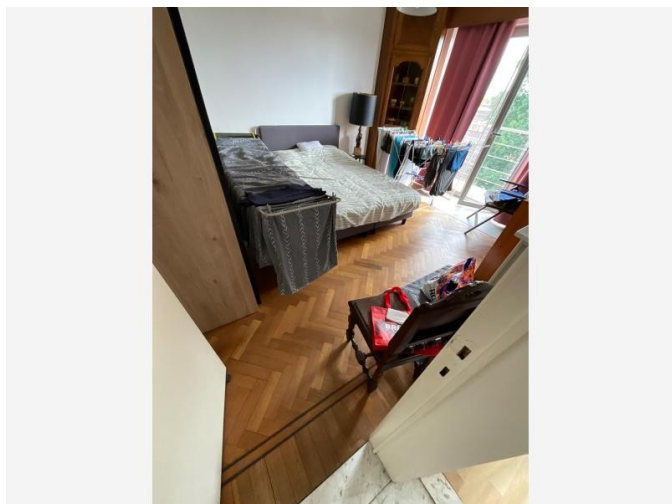
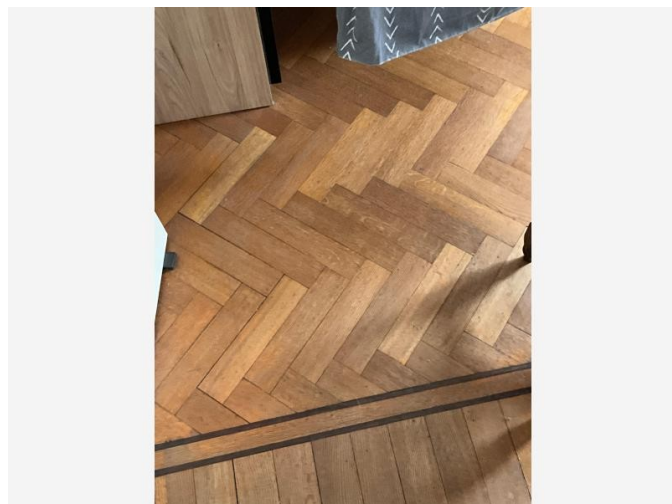
In het verleden werd vaak asbesthoudende zwarte lijm gebruikt voor het vastlijmen van parkettegels/vloer .

Er waren geen losliggende planken of beschadigingen.

Bij renovatie extra controle uit te voeren.

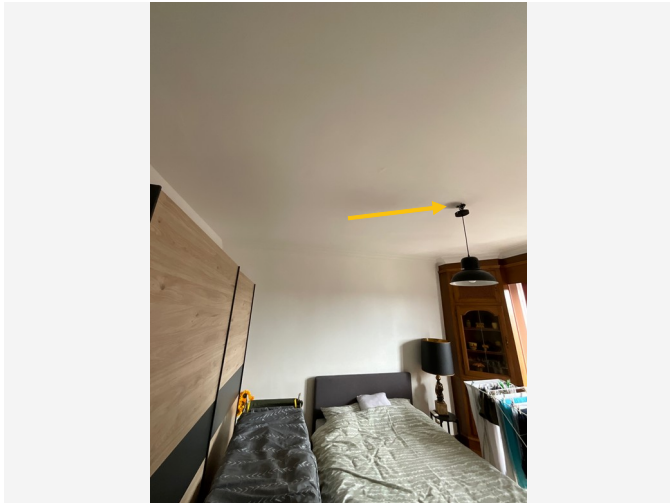
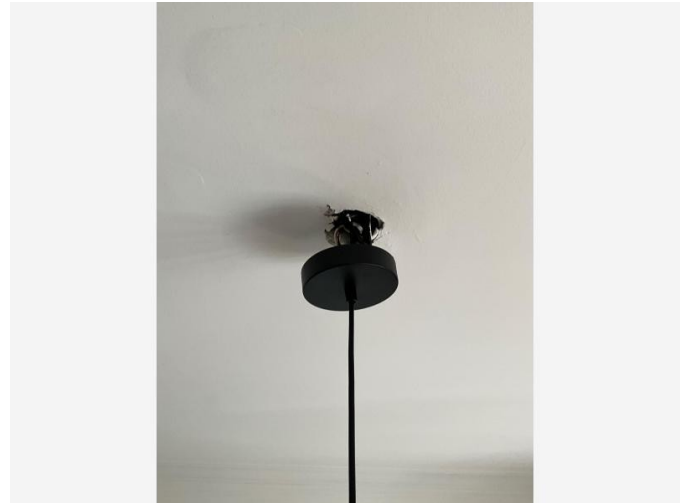
## Fiche 4: Plafondpleister

Geen asbest

| Opmerking | <p>Volgens het inspectieprotocol is een monstername van het pleisterwerk verplicht om dit te identificeren als niet-asbesthoudend.</p> <p>Locatie staalnames: individuele ruimte: slaapkamer / natte ruimte:badkamer / stookplaats:niet aanwezig/ traphal: inkom</p> <p>De vermelde oppervlaktes en volumes betreffen een beredeneerde schatting. Er worden geen rechten verleend aan deze oppervlaktes/volumes. De dikte is een schatting die voorkomt uit de monsterplaatsen en is daarom niet altijd representatief.</p> |

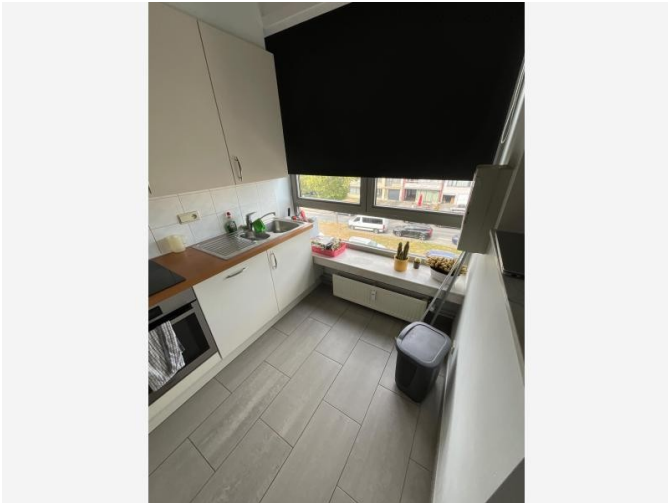
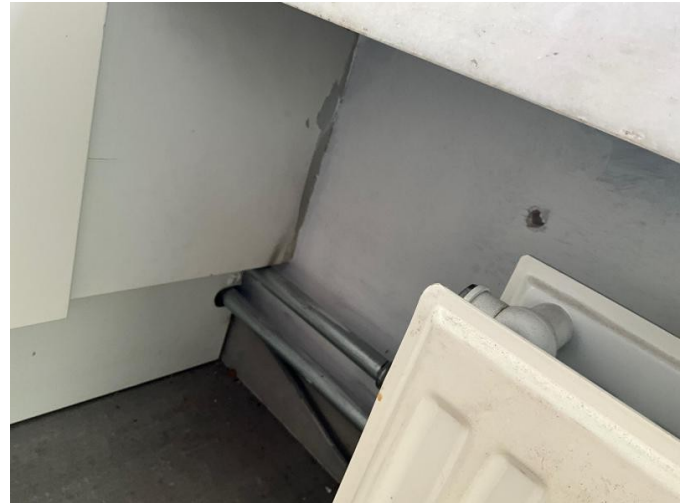
## Fiche 5: Muurpleister

Geen asbest

| Opmerking | <p>Volgens het inspectieprotocol is een monstername van het pleisterwerk verplicht om dit te identificeren als niet-asbesthoudend.</p> <p>Locatie staalnames: individuele ruimte: slaapkamer / natte ruimte: Keuken/ stookplaats: niet aanwezig/ traphal: inkom</p> <p>De vermelde oppervlaktes en volumes betreffen een beredeneerde schatting. Er worden geen rechten verleend aan deze oppervlaktes/volumes. De dikte is een schatting die voorkomt uit de monsterplaatsen en is daarom niet altijd representatief.</p> |

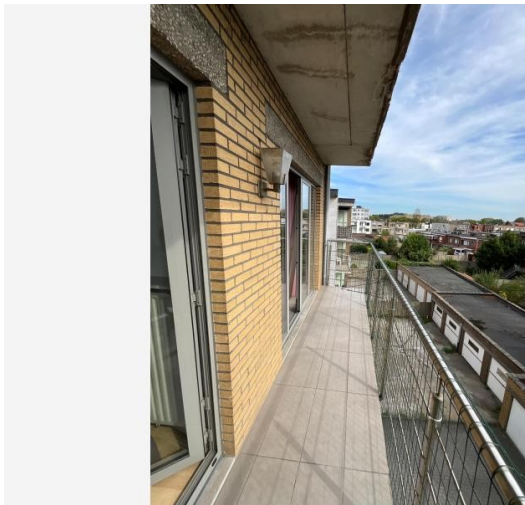
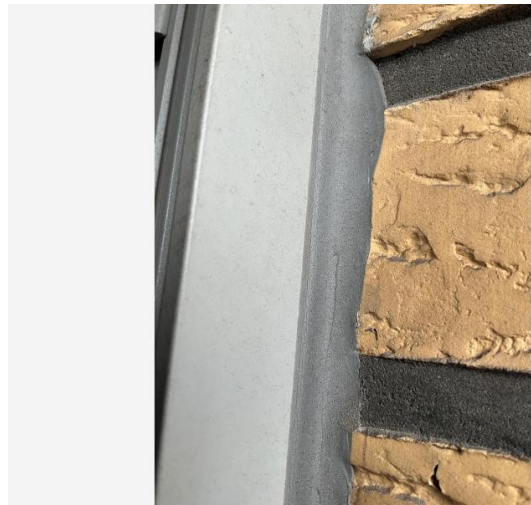
### Fiche 6: Kit niet verdacht (visueel vastgesteld)

| Beschrijving | Notitie | Terug te vinden op plannen |
|---|---|---|
| Fiche 6: Kit niet verdacht (visueel vastgesteld) | De gebruikte siliconen kit is niet asbestverdacht | Plan 1.1: Grondplan |
