# Asbestinventarisatattest

Jan Breydellaan 5, 8200 Brugge

Attestnummer : 20260908-000298.000

**Asbestveilig** (maar niet asbestvrij)

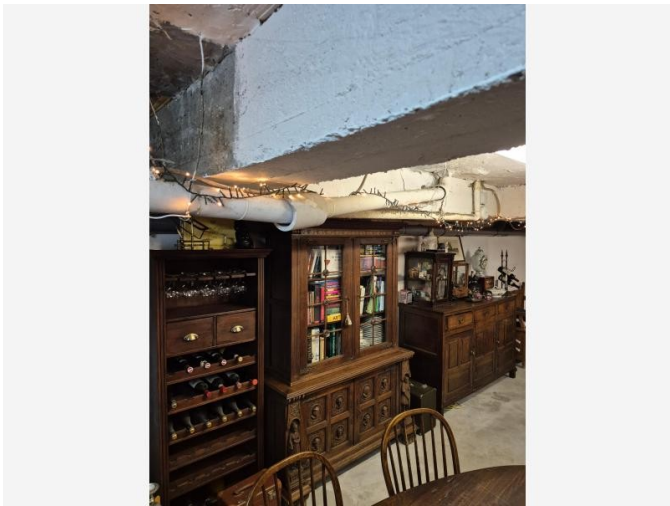
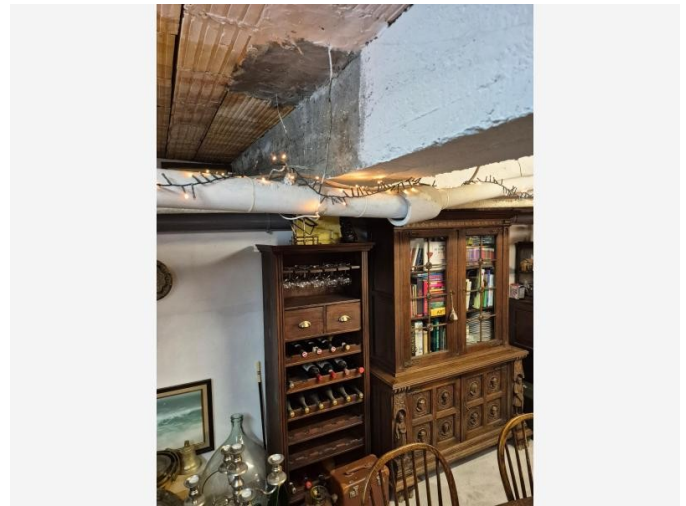
Het asbestmateriaal valt onder de mijlpaal van 2040.

| Eindbeoordeling materiaalrisico | Laag materiaalrisico en/of verlaagde kans op vezelvrijgave |

| Asbestsoort (vezeltype) | Crocidoliet aanwezig |
| Toestand van het materiaal | Onbeschadigd, niet verweerd |

| Beschrijving | buizen |
| Asbestmateriaal | Buis, koker, leiding, pijp, doorvoer |

- Zorg voor een veilig beheer. Vermijd het beschadigen van het asbestmateriaal. Controleer de toestand jaarlijks op wijzigingen.

- Eenvoudige handelingen: mag via doe-het-zelf of door werknemer(s) met opleidingsattest eenvoudige handelingen  
Tijdens de verwijdering
  - Asbest intact houden: De buizen mogen niet worden gebroken of beschadigd. De verwijdering gebeurt handmatig, zonder te zagen, breken of slijpen, om vezelvrijzetting te voorkomen.
  - Waterverneveling: Waternevel kan worden gebruikt om de verspreiding van vezels te beperken.
  - PBM's : Beschermende kleding, handschoenen en halfgelaatsmasker (FFP3).
  - Reinigen: Werkmateriaal, ladders en de onderliggende balken moeten na de werkzaamheden worden schoongemaakt met vochtige, wegwerpbare doeken.

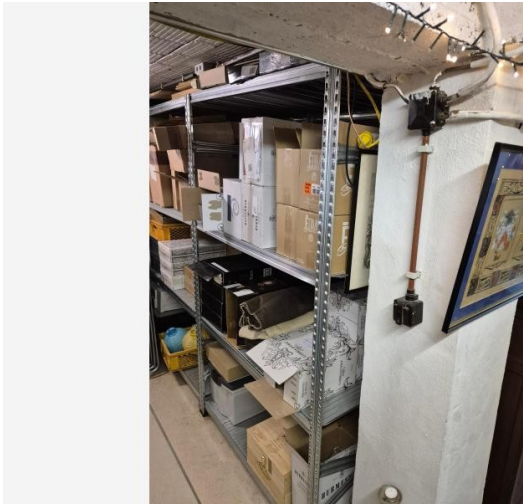
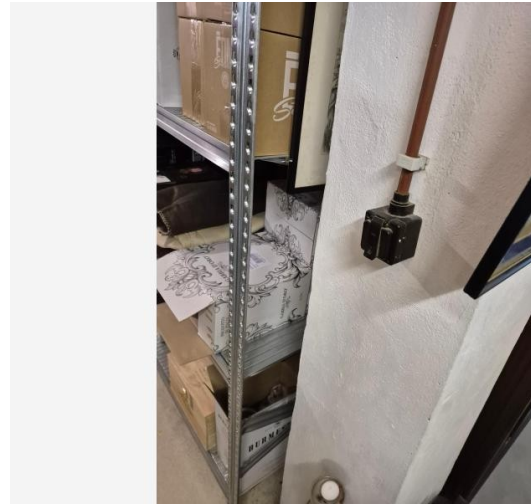
Het asbestmateriaal valt onder de mijlpaal van 2040.

| Eindbeoordeling materiaalarisico | Laag materiaalarisico en/of verlaagde kans op vezelvrijgave |

| Asbestsoort (vezeltype) | Crocidoliet aanwezig |
| Toestand van het materiaal | Onbeschadigd, niet verweerd |

| Beschrijving | stopcontact |
| Asbestmateriaal | Plaat, paneel, tablet - Type Bakeliet |

- Zorg voor een veilig beheer. Vermijd het beschadigen van het asbestmateriaal. Controleer de toestand jaarlijks op wijzigingen.

- Eenvoudige handelingen: mag via doe-het-zelf of door werknemer(s) met opleidingsattest eenvoudige handelingen
  - Veilig verpakken: Het materiaal wordt voorzichtig verwijderd, niet gebroken, en verpakt in speciale, afgesloten zakken met asbestkenmerk op voor veilige afvoer.
  - Persoonlijke bescherming: Gebruik een halfgelaatsmasker (FFP3), een beschermende wegwerpoverall, handschoenen, en afspoelbare schoenen.
  - Voorkom stof: Bevochtig of fixeermiddel het materiaal vooraf om stofvorming te voorkomen. Gebruik alleen handwerktuigen en geen schuur- of slijpmachines.
  - Voorzichtig demonteren en verpakken: Verwijder onderdelen één voor één met de hand. Verpak het asbesthoudende materiaal in speciale voor geschikte asbestzakken.

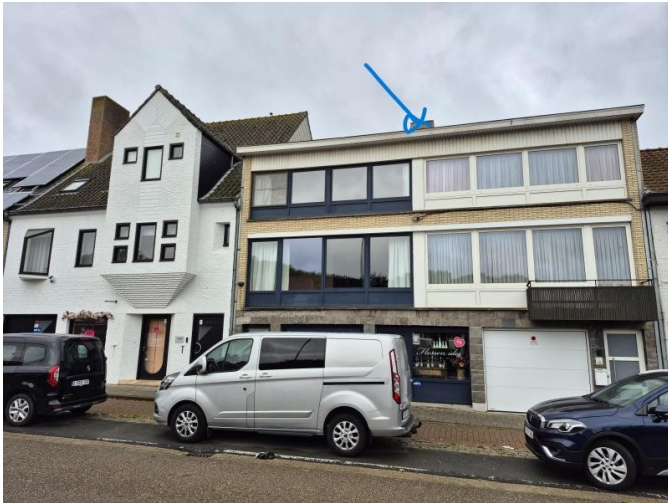
**Reden:** Het te onderzoeken materiaal situeert zich hoger dan 3,50 m te rekenen vanaf een veilige ondergrond

Onmogelijk om de rookgaskanalen te zien, enkel door destructief werk kan dit bezichtigd worden.

De rookgaskanalen kunnen asbesthoudend zijn.

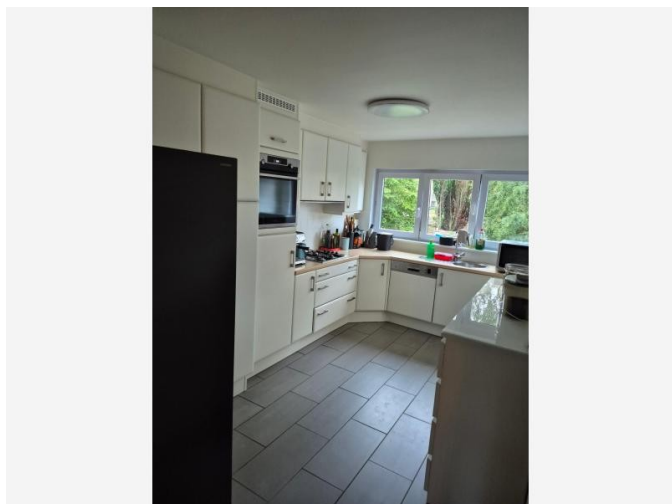
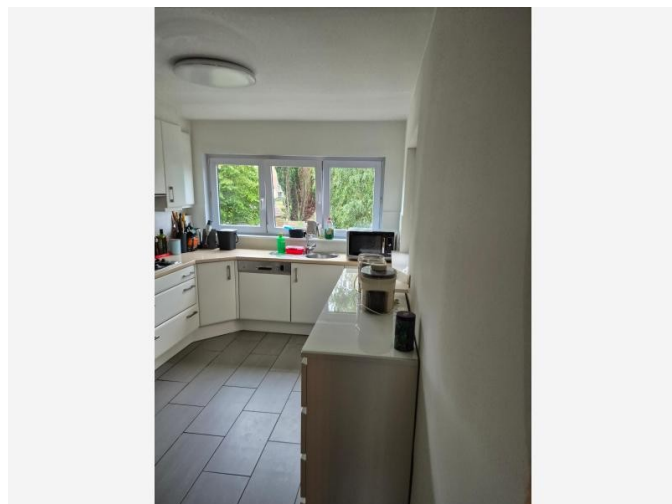
De valse plafonds zijn niet asbestverdacht.

Het mogelijk achterliggend pleisterwerk kan wel asbesthoudend zijn. ( dit kan niet bemonsterd worden, zonder destructief werk)

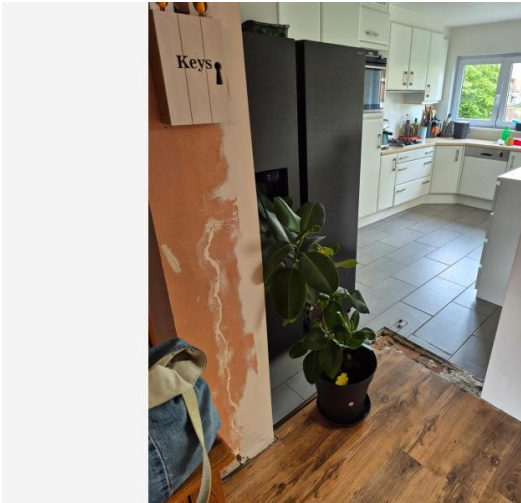
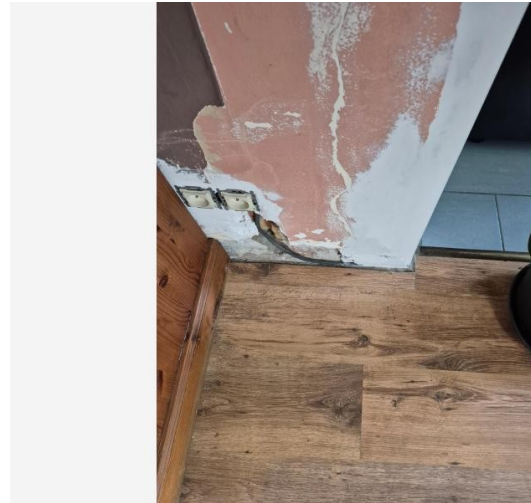
## Fiche 5: PW (muren)

Geen asbest

| # | Type | Referentie | Resultaat |
|---|---|---|---|
| 5.1 | Mengmonster | MM1 | Geen asbest |

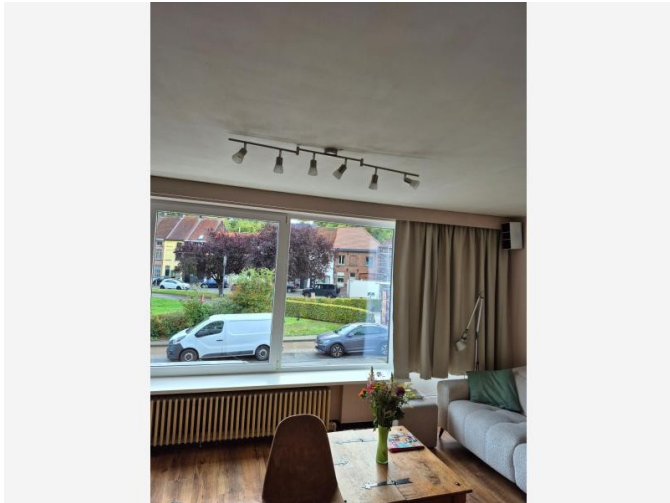
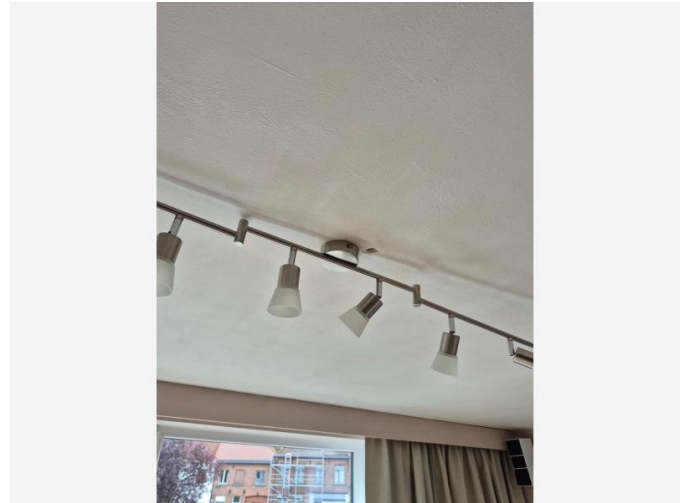
## Fiche 6: PW (plafonds)

Geen asbest

| # | Type | Referentie | Resultaat |
|---|---|---|---|
| 6.1 | Mengmonster | MM2 | Geen asbest |

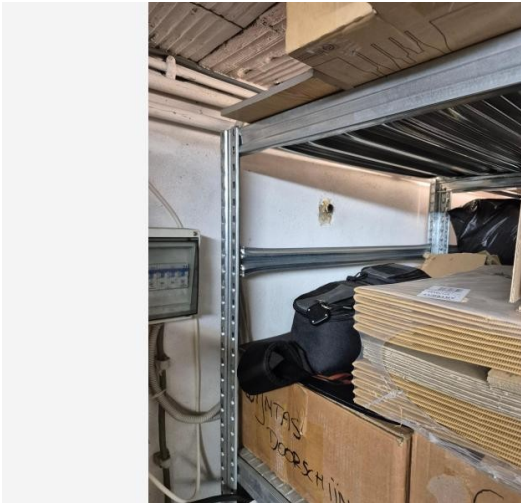
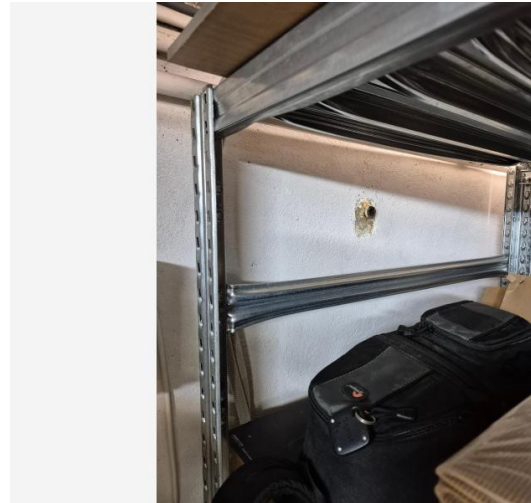
## Fiche 7: cementering (keldermuren)

Geen asbest

| # | Type | Referentie | Resultaat |
|---|---|---|---|
| 7.1 | Mengmonster | MM5 | Geen asbest |

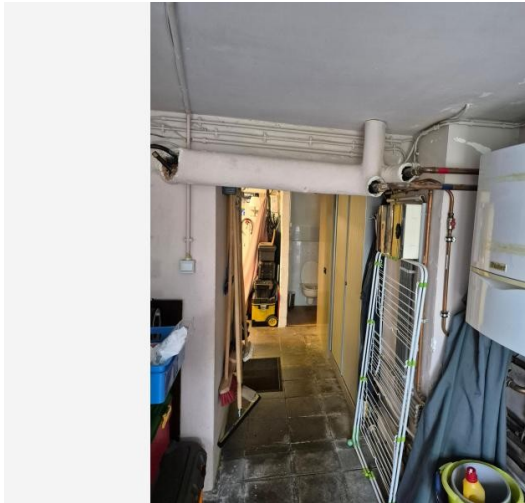
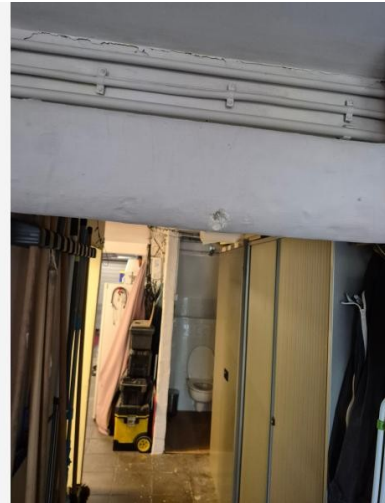
## Fiche 8: leidingisolatie (rechte stukken)

Geen asbest

| # | Type | Referentie | Resultaat |
|---|---|---|---|
| 8.1 | Mengmonster | MM3 | Geen asbest |

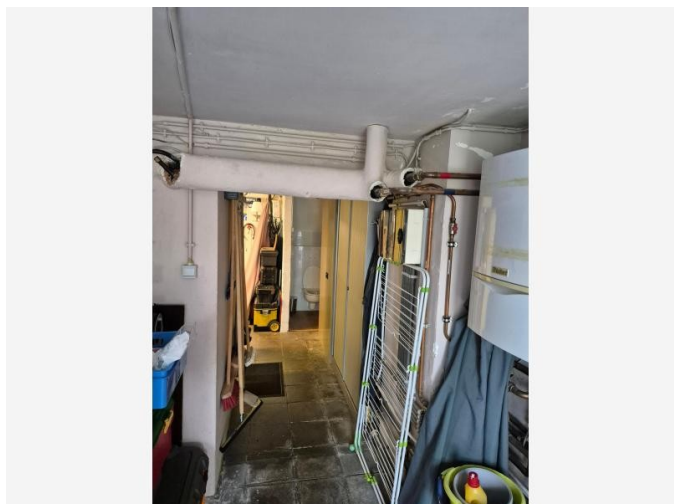
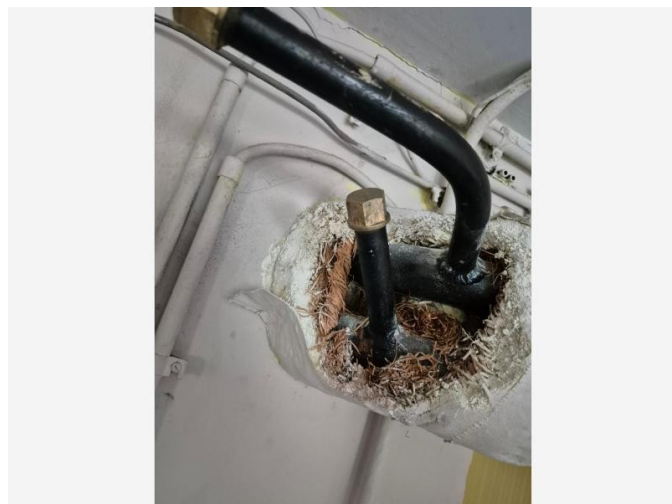
## Fiche 9: leidingisolatie (bochten)

Geen asbest

| # | Type | Referentie | Resultaat |
|---|---|---|---|
| 9.1 | Mengmonster | MM4 | Geen asbest |

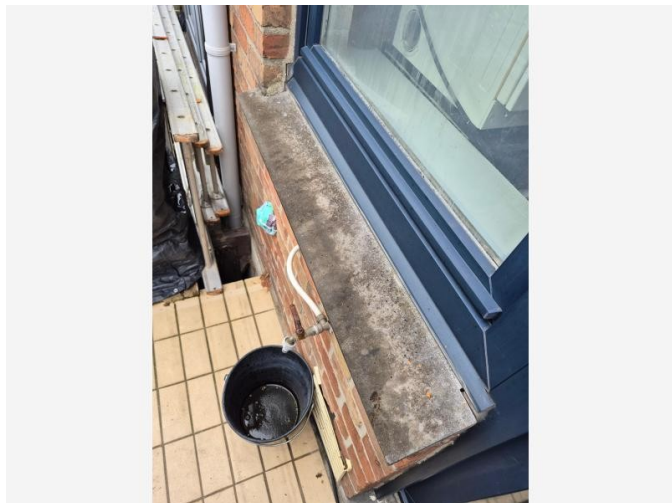
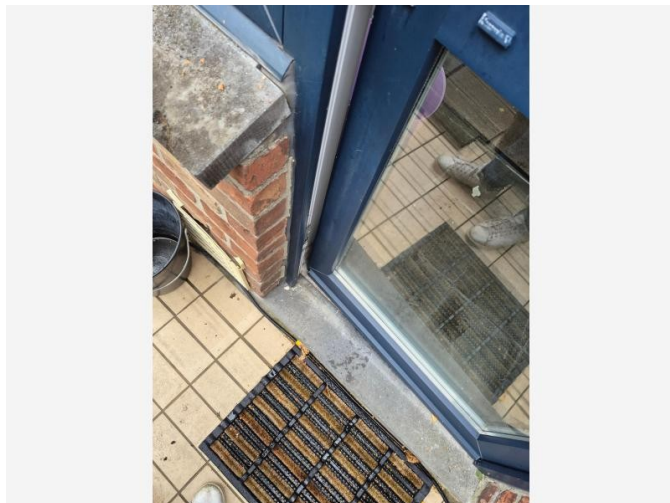
### Fiche 10: kit (ramen)

| Beschrijving | Notitie | Terug te vinden op plannen |
|---|---|---|
| Fiche 10: kit (ramen) | De kit is indrukbaar en laat geen markeringen achter, niet asbestverdacht. | Plan 1.7: gelijkvloers kopie kopie kopie<br>Plan 1.12: 1ste verdieping kopie kopie kopie<br>Plan 1.17: 2de verdieping kopie kopie kopie |

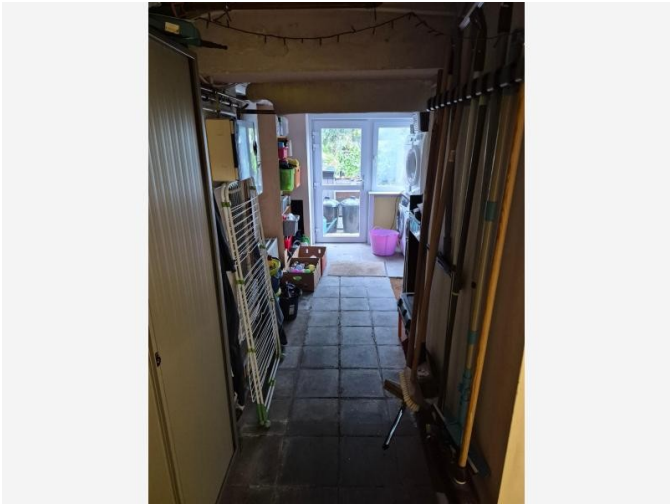
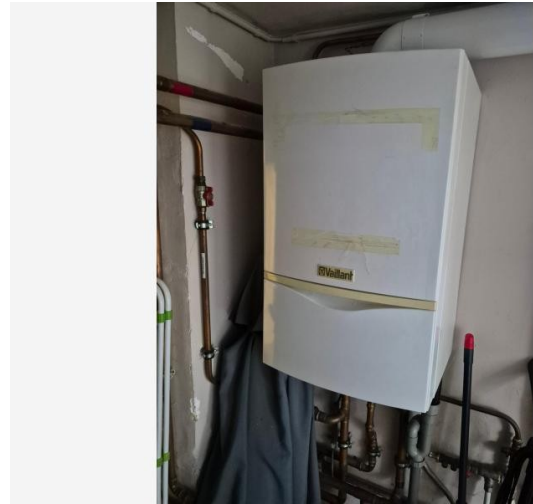
## Fiche 11: cv-ketel

| Beschrijving | Notitie | Terug te vinden op plannen |
|---|---|---|
| Fiche 11: cv-ketel | De cv-ketel is gefabriceerd in 2007. | Plan 1.7: gelijkvloers kopie kopie kopie |

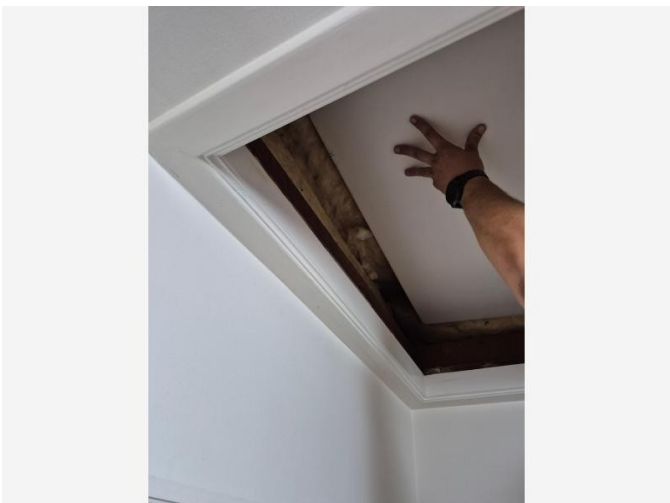
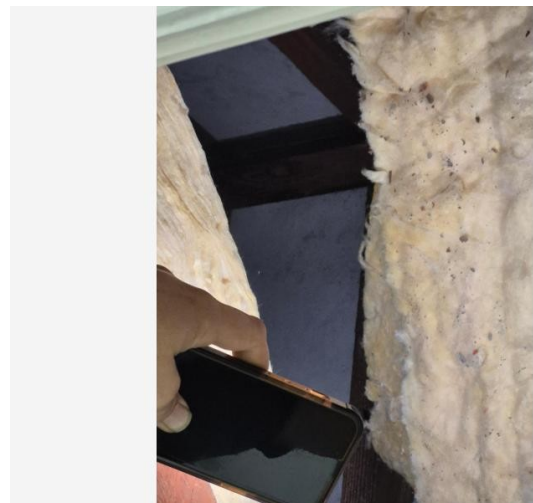
## Fiche 13: Onderdak (zadeldak)

| Beschrijving | Notitie | Terug te vinden op plannen |
|---|---|---|
| Fiche 13: Onderdak (zadeldak) | Het onderdak en dak is vernieuwd in 2018, zie bewijsstuk. | Plan 1.16: 2de verdieping kopie kopie kopie |
