# Asbestinventarisatetest

Schoolstraat 52, 9240 Zele

Attestnummer : 20260216-000362.000

Uitgegeven op : 16.02.2026

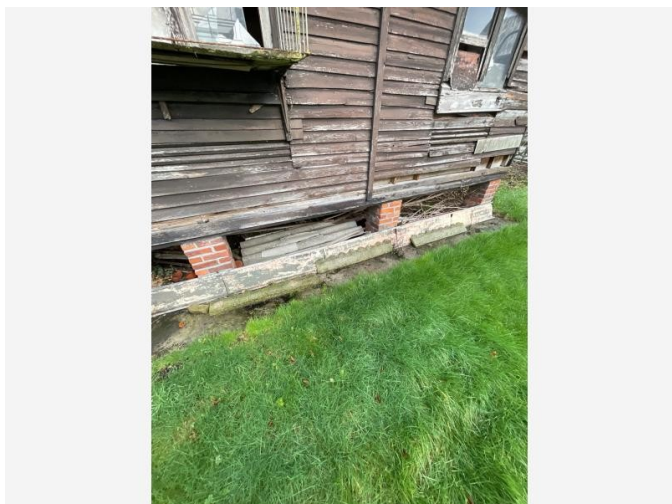
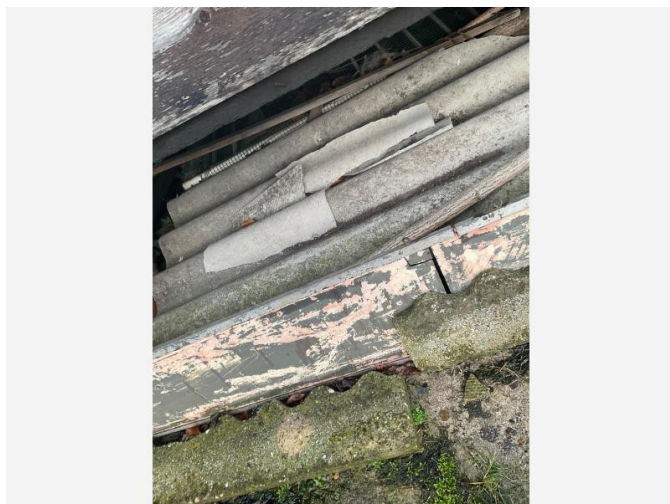
Het asbestmateriaal valt onder de mijlpaal van 2040.

**Dringend verwijderen**

| Beschrijving | asbestafval in de tuin |
| Type afvalstof | Betreft stock-voorraad of gedemonteerde asbestmaterialen |
| Asbestmaterialen | <ul style="list-style-type: none"><li>• Dak- en gevelbekleding - GOLFPLAAT</li></ul> |
| Hoeveelheid (gewicht - aantal) | <ul style="list-style-type: none"><li>• 50,00 kg - 1 stuk</li></ul> |

- Verwijder het asbestafval.

- Eenvoudige handelingen: mag via doe-het-zelf of door werknemer(s) met opleidingsattest eenvoudige handelingen  
De toepassing is reed gedemonteerd en dus eenvoudig te verwijderen zonder kans op contaminaties.

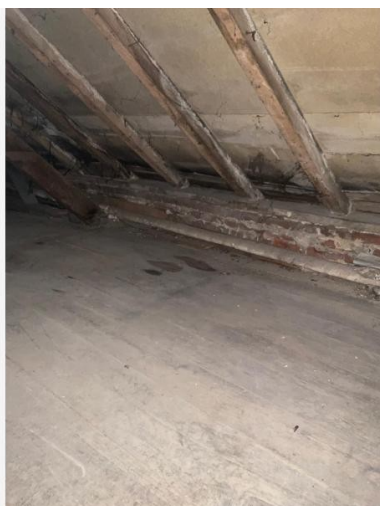
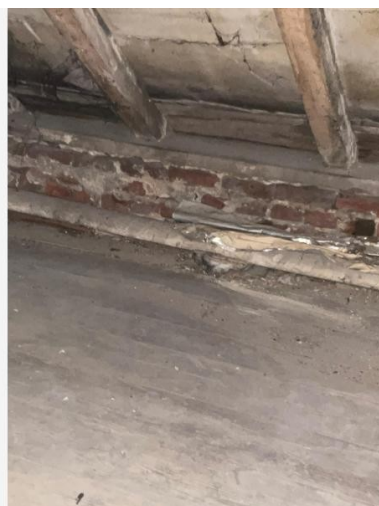
Het asbestmateriaal valt onder de mijlpaal van 2034.

**Dringend verwijderen**

| Eindbeoordeling materiaalarisico | Hoog materiaalarisico en/of hoge kans op vezelvrijgave |

| Gebondenheid | Categorie 2: niet-hechtgebonden met matrix |
| Asbestsoort (vezeltype) | Crocidoliet aanwezig |
| Asbestconcentratie | Hoog ( $\geq 50\%$ ) |
| Toestand van het materiaal | Matig beschadigd, matig verweerd |

| Beschrijving | Buisisolatie Zolder |

- Zorg voor een veilig beheer. Vermijd het beschadigen van het asbestmateriaal. Controleer de toestand jaarlijks op wijzigingen.
- Verwijder dit asbestmateriaal zo snel mogelijk. Volg de toestand goed op.
- Voer bijkomende staalname(s) uit.

- Hermetische zone (erkend asbestverwijderaar)  
Vanwege losgebonden als best enkel te verwijderen in een hermetische zone

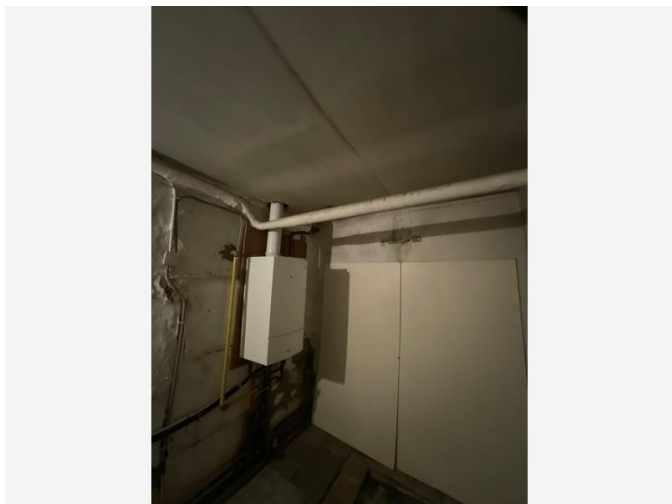
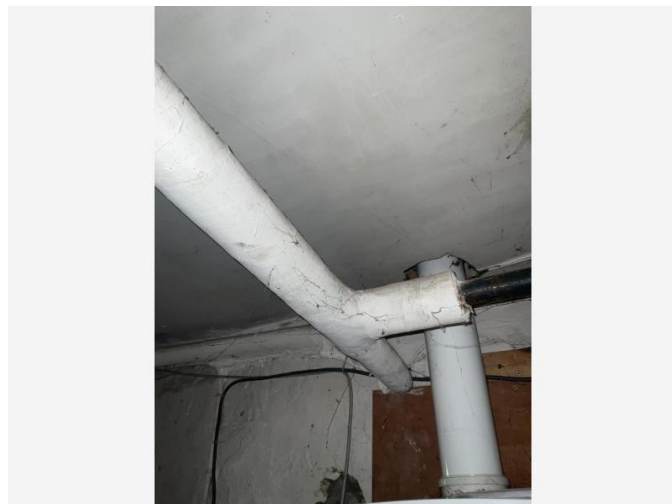
Het asbestmateriaal valt onder de mijlpaal van 2034.

**Dringend verwijderen**

| Opmerking | Geschatte hoeveelheid.<br>MM : Rechten mm3<br>MM: Bochten mm4 |

- Zorg voor een veilig beheer. Vermijd het beschadigen van het asbestmateriaal. Controleer de toestand jaarlijks op wijzigingen.
- Verwijder dit asbestmateriaal zo snel mogelijk. Volg de toestand goed op.

- Hermetische zone (erkend asbestverwijderaar)  
Groot risico op contaminaties, enkel te verwijderen door gespecialiseerde firma's. Enkel te verwijderen door middel van hermetische zone.

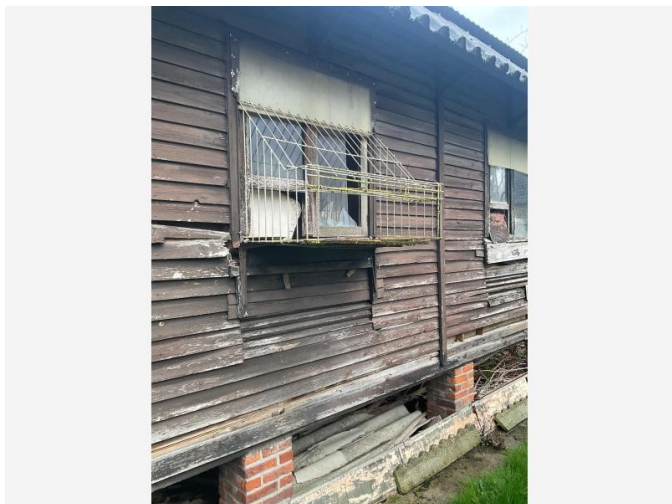
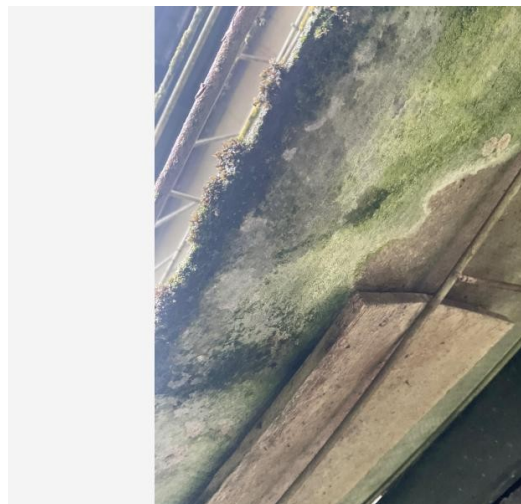
| Opmerking | Geschatte hoeveelheid.<br>Breukvlak gemaakt: duidelijk asbestvezels aanwezig. |

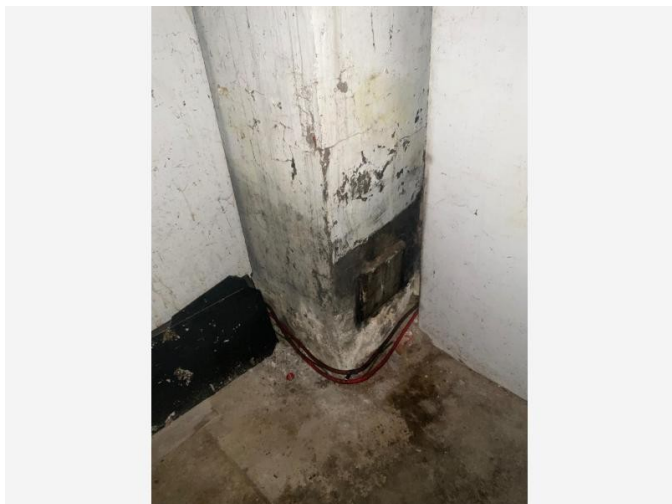
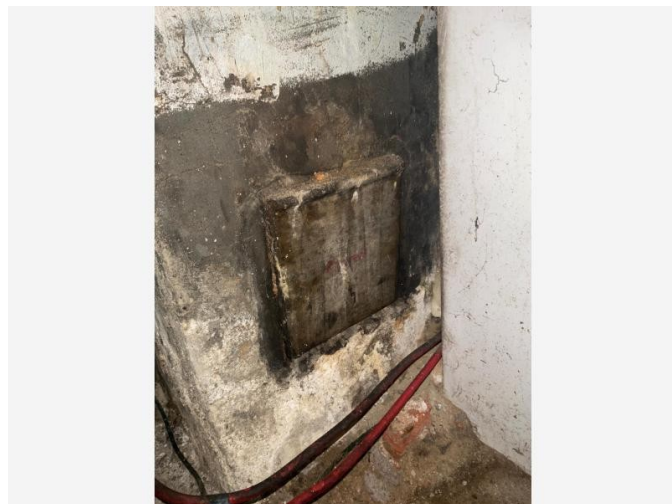
| Opmerking | Geschatte hoeveelheid<br>Vezels zichtbaar met blote oog |
