# Asbestinventarisatattest

Kerkstraat 75, 9290 Berlare

Attestnummer : 20260729-000329.000

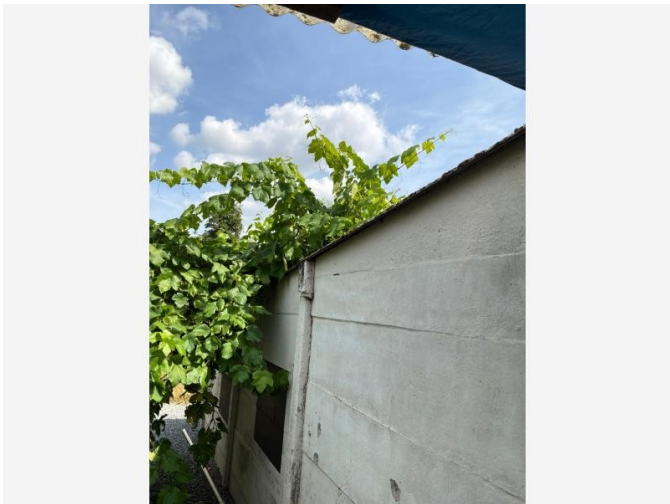
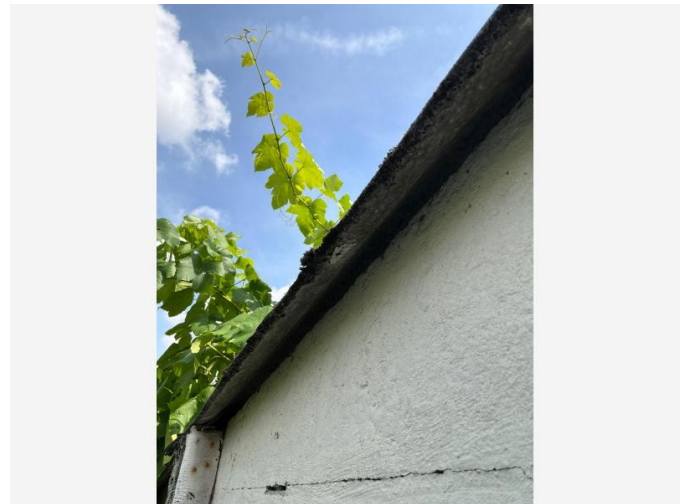
Het asbestmateriaal valt onder de mijlpaal van 2034.

| Eindbeoordeling materiaalrisico | Verhoogd materiaalrisico en/of verhoogde kans op vezelvrijgave |

| Asbestsoort (vezeltype) | Amfibool aanwezig, uitgezonderd crocidoliet |
| Toestand van het materiaal | Matig beschadigd, matig verweerd |

| # | Type | Referentie | Resultaat |
|---|---|---|---|
| 1.1 | Puntmonster | Mm2 | Chrysotiel, Amosiet |

| Beschrijving | golfplaten dak |
| Opmerking | Geschatte hoeveelheid.<br>Breukvlak gemaakt: duidelijk asbestvezels aanwezig. |

Verwijderen

- Zorg voor een veilig beheer. Vermijd het beschadigen van het asbestmateriaal. Controleer de toestand jaarlijks op wijzigingen.
- Hemelwater dat afspoelt van asbestcement daken of gevels kan asbestdeeltjes bevatten. Gebruik het enkel voor gesloten circuits (bv. spoelen toiletten). Reinig na het vervangen van het dak of de gevel de dakgoten en regenwaterput of -ton om asbesthoudend sediment of slib te verwijderen
- Voer bijkomende staalname(s) uit.

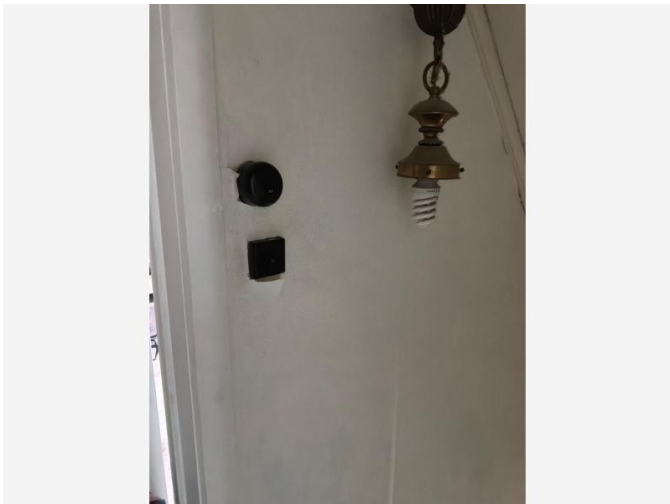
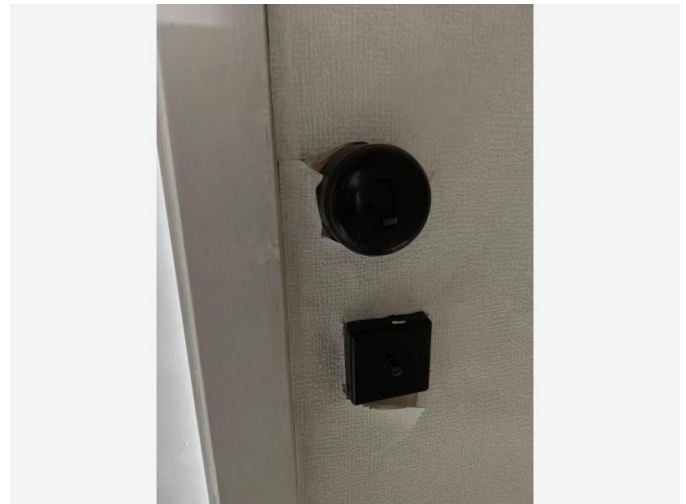
Het asbestmateriaal valt onder de mijlpaal van 2040.

| Eindbeoordeling materiaalrisico | Laag materiaalrisico en/of verlaagde kans op vezelvrijgave |

| Asbestsoort (vezeltype) | Crocidoliet aanwezig |
| Toestand van het materiaal | Onbeschadigd, niet verweerd |

| Beschrijving | Bakeliet electra |
| Opmerking | <p>Geschatte hoeveelheid</p> <p>Betreft verschillende toepassingen in bakeliet</p> |

Zorgvuldig beheren

- Zorg voor een veilig beheer. Vermijd het beschadigen van het asbestmateriaal. Controleer de toestand jaarlijks op wijzigingen.
- Voer bijkomende staalname(s) uit.

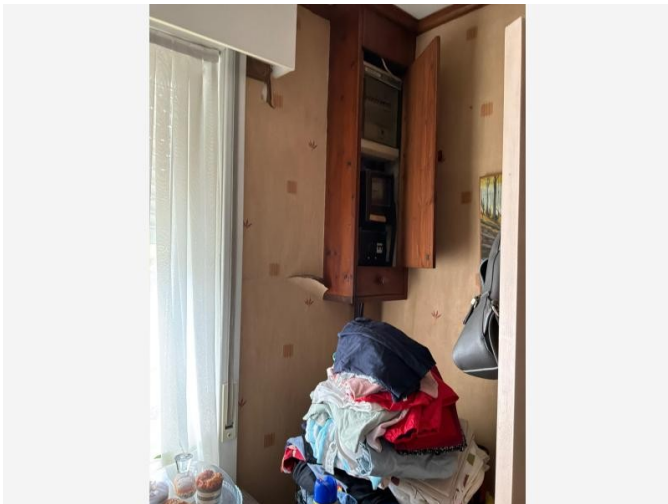
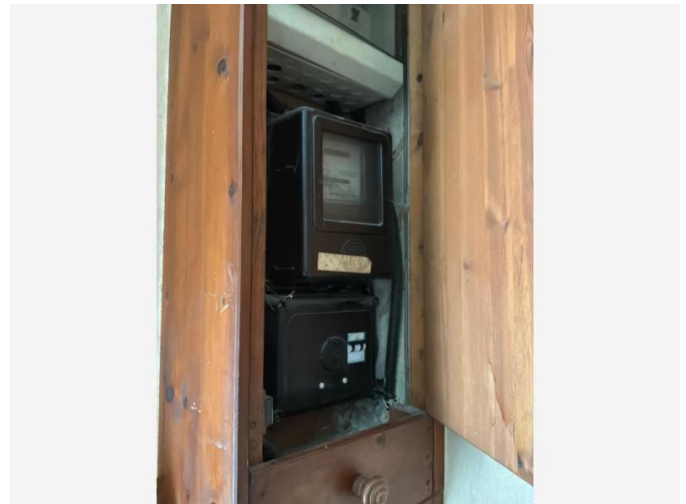
Het asbestmateriaal valt onder de mijlpaal van 2040.

| Eindbeoordeling materiaalrisico | Zeer laag materiaalrisico en/of zeer lage kans op vezelvrijgave |

| Asbestsoort (vezeltype) | Crocidoliet aanwezig |
| Toestand van het materiaal | Licht beschadigd, licht verweerd. Intacte calciumsilicaatplaat of materiaal met categorie 3-gebondenheid |

| Beschrijving | bakeliet zekeringkast |
| Opmerking | <p>Geschatte hoeveelheid.</p> <p>Deels of volledig eigendom van andere eigenaar</p> |

Zorgvuldig beheren

- Zorg voor een veilig beheer. Vermijd het beschadigen van het asbestmateriaal. Controleer de toestand jaarlijks op wijzigingen.
- Voer bijkomende staalname(s) uit.

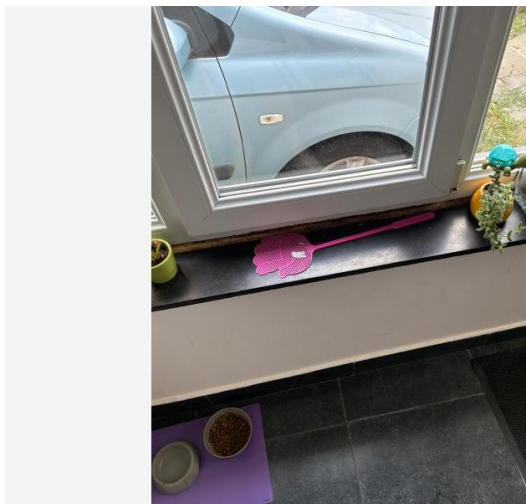
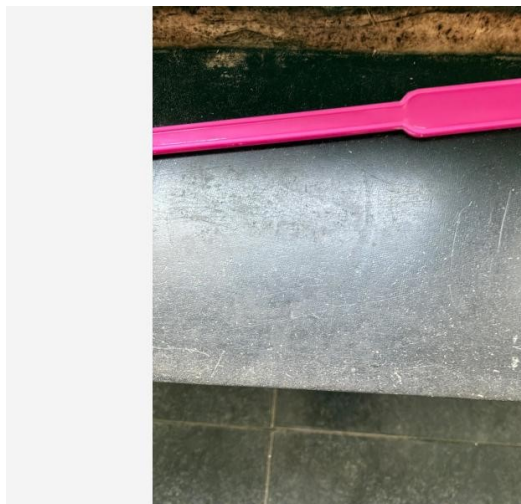
Het asbestmateriaal valt onder de mijlpaal van 2040.

| Eindbeoordeling materiaalrisico | Laag materiaalrisico en/of verlaagde kans op vezelvrijgave |

| Asbestsoort (vezeltype) | Alleen chrysotiel aanwezig |

| Opmerking | Geschatte hoeveelheid. Vezels zichtbaar met blote oog |

Zorgvuldig beheren

- Zorg voor een veilig beheer. Vermijd het beschadigen van het asbestmateriaal. Controleer de toestand jaarlijks op wijzigingen.
- Voer bijkomende staalname(s) uit.

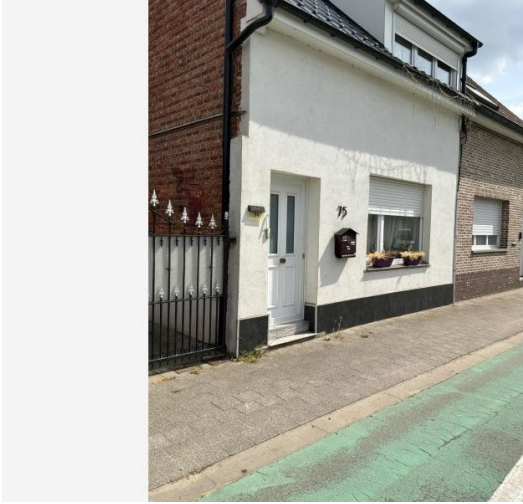
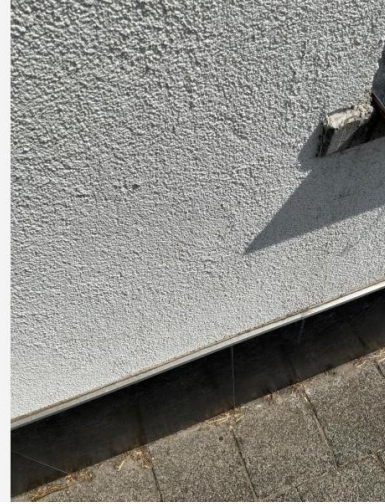
## Fiche 8: 93. crepi gevel

Geen asbest

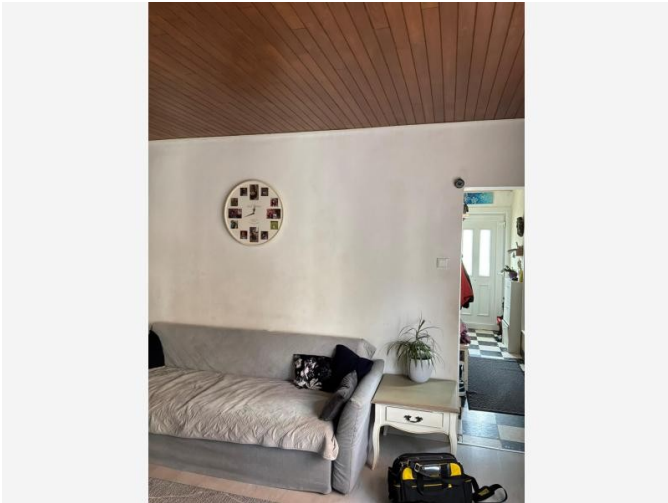
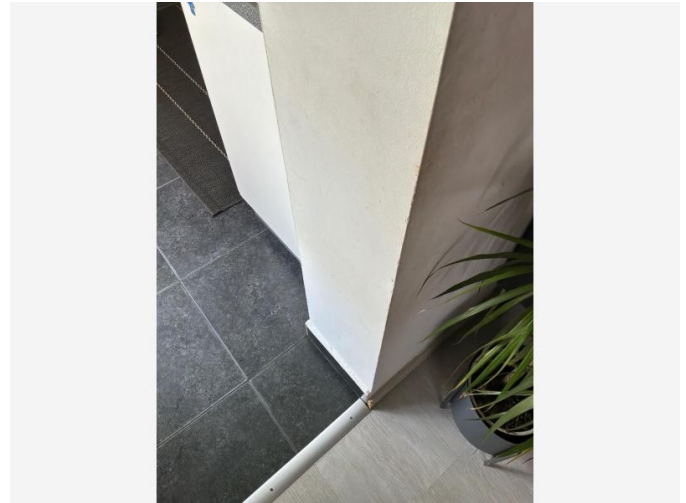
## Fiche 9: 1. pleisterwerk wanden

Geen asbest

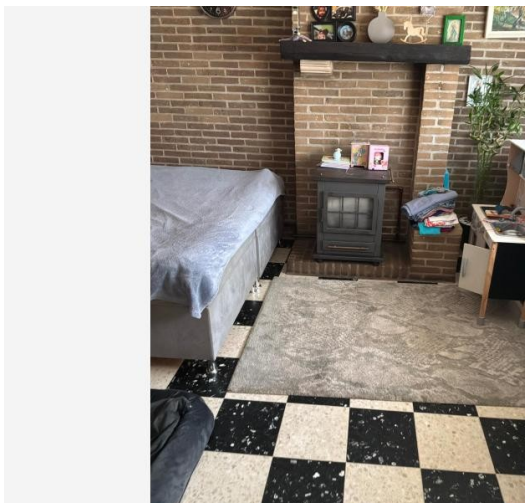
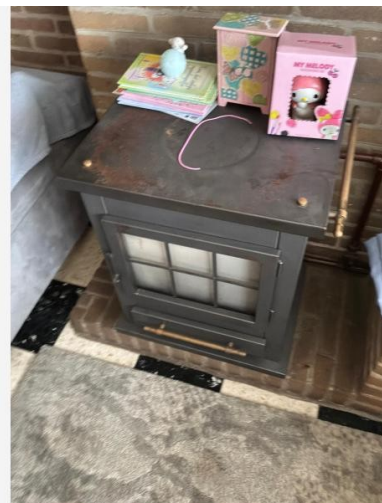
## Fiche 14: 7. Ketel: Geen asbest verdachte pakkingen waarneembaar

| Beschrijving | Notitie | Terug te vinden op plannen |
|---|---|---|
| Fiche 14: 7. Ketel: Geen asbest verdachte pakkingen waarneembaar | Aan de ketel zijn geen asbest verdachte pakkingen waar te nemen. Indien de ketel een bouwjaar van voor 2001 heeft kunnen er zich mogelijks binnen in de ketel nog asbest verdachte pakkingen bevinden. | Plan 1.1: Hoofdgebouw plan gvl |
