# Asbestinventarisatattest

Molenbergstraat 3, 2840 Rumst

Attestnummer : 20260812-000394.001

**Asbestveilig** (maar niet asbestvrij)

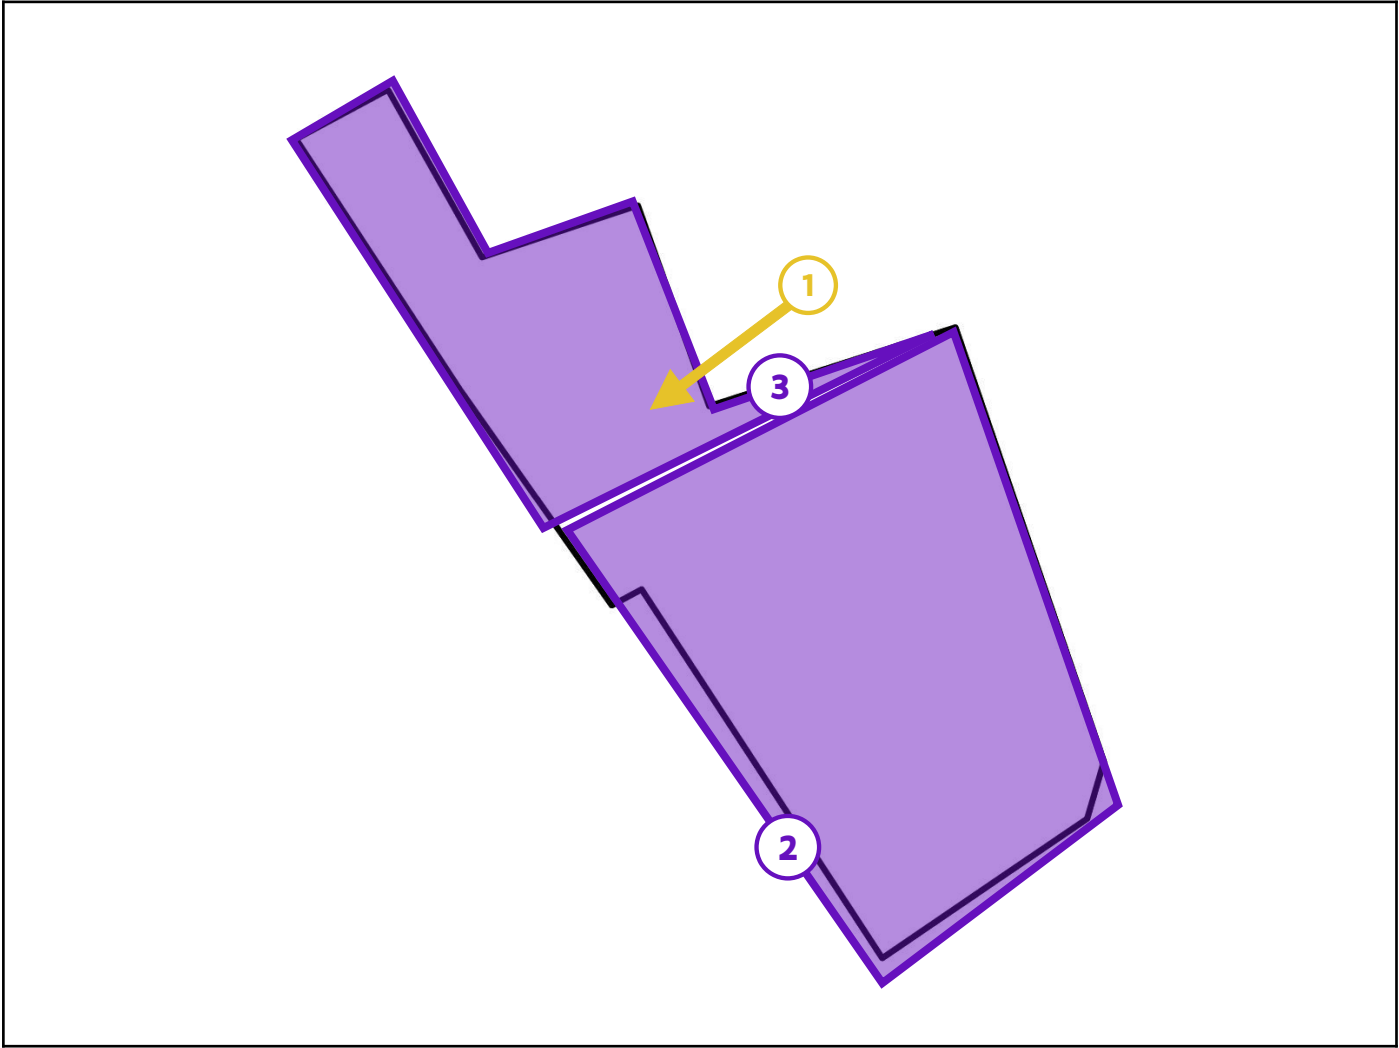
# Plan 1.4: DAKPLAN

| Beschrijving | Type | Actie |
|---|---|---|
| 1. Asbestbuis | Asbestmateriaal | Zorgvuldig beheren |
| 2. Dakafwerking | Beperking | - |
| 3. Roofing plat dak | Beperking | - |

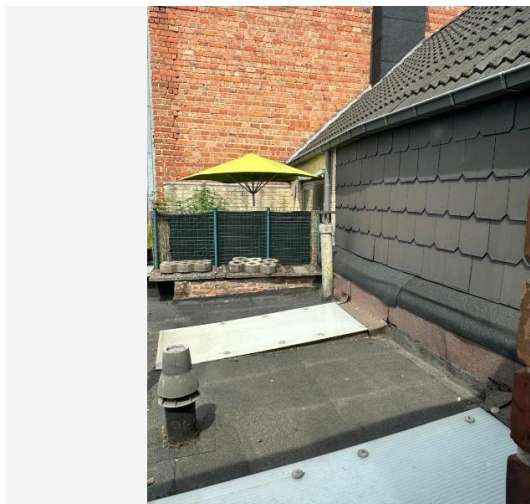
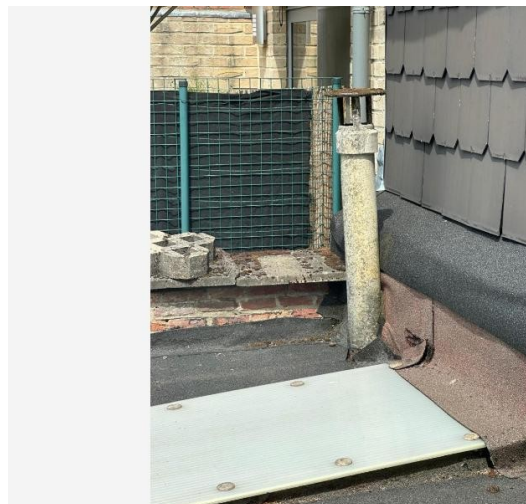
Overzichtsfoto

Detailfoto

Het asbestmateriaal valt onder de mijlpaal van 2040.

| Eindbeoordeling materiaalisico | Laag materiaalisico en/of verlaagde kans op vezelvrijgave |

| Asbestsoort (vezeltype) | Crocidoliet aanwezig |
| Toestand van het materiaal | Licht beschadigd, licht verweerd. Intacte calciumsilicaatplaat of materiaal met categorie 3-gebondenheid |

| Beschrijving | Asbestbuis |
| Identificatiemethode | <p>De asbestdeskundige beoordeelt het materiaal als asbestverdacht en dus asbesthoudend, en dit zonder monstername.</p> <p>Motivatie: Er is een onderzoeksbepmerking die monstername verhindert; De plaats is niet of niet volledig inspecteerbaar door overwoekerende vegetatie.</p> |

- Zorg voor een veilig beheer. Vermijd het beschadigen van het asbestmateriaal. Controleer de toestand jaarlijks op wijzigingen.
- Voer bijkomende staalname(s) uit.

- Eenvoudige handelingen: enkel door erkend asbestverwijderaar  
VANWEGE VEZELVRIJGAVE BIJ AFBRAAK.

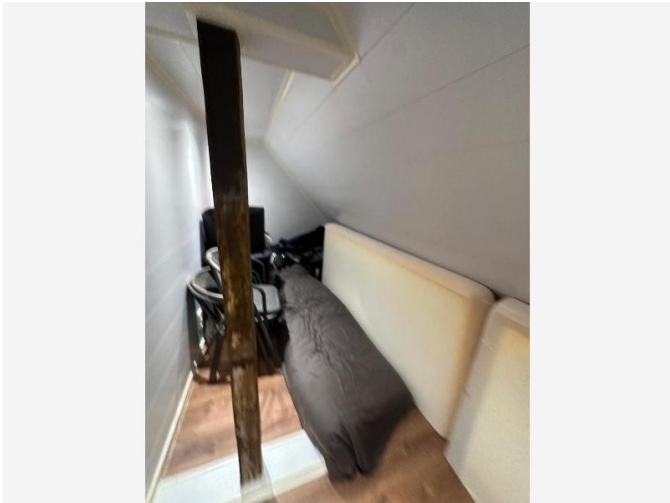
*Situeringsfoto*

**Reden:** Er is geen volledige risicobeoordeling mogelijk

**Uitleg van de asbestdeskundige:** DAKBEDEKKING NIET INSPECTEERBAAR. MAAR MOGELIJKS WEL ONDERDAKPLATEN AANWEZIG DIE ASBEST KUNNEN BEVATTEN. BIJ AFBRAAK HIERVAN STAAL NEMEN OM BIJHORENDE VERWIJDERICHTECHNIEK AL DAN NIET TOE T EPASSEN.

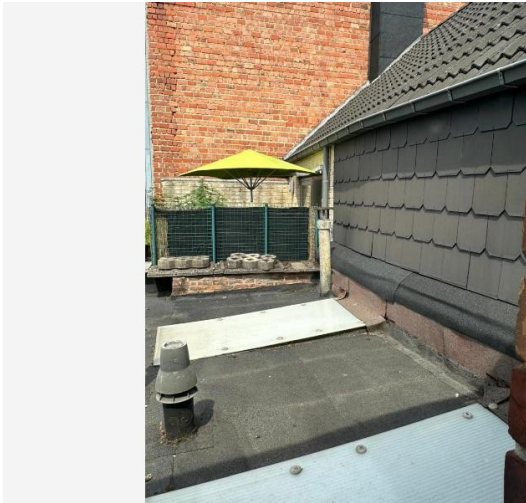
Situeringsfoto

**Reden:** Er is geen volledige risicobeoordeling mogelijk

**Uitleg van de asbestdeskundige:** Roofing die werd aangebracht voor 2001 kan asbest bevatten. De roofing werd echter niet bemonsterd gezien de functionaliteit hierna niet meer gegarandeerd kan worden. Bijgevolg stellen wij huidige beperkingsfiche op. Wij adviseren om bij eventuele dakrenovatiewerken of verwijdering van de roofing alsnog over te gaan tot monsternamen om de aanwezigheid van asbestvezels te kunnen uitsluiten.

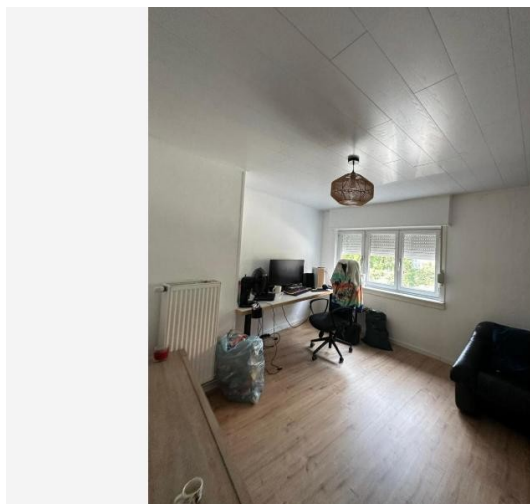
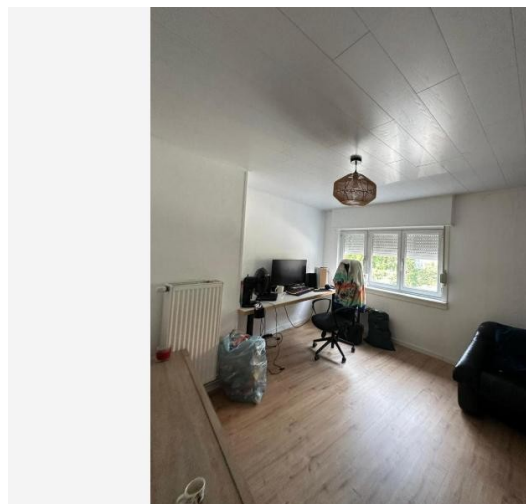
Situeringfoto

Detailfoto

Er werden voorzetwanden (valse muren) aangebracht. Als deskundige kan ik geen uitspraak doen over eventuele asbestverdachte toepassingen die aanwezig zijn of verborgen zitten achter de voorzetwanden OF BOVEN DE PLAFONDEN. Bij renovaties, sloop of verbouwingen is het aan te raden een destructieve asbestinventaris op te stellen voor deze ruimtes.

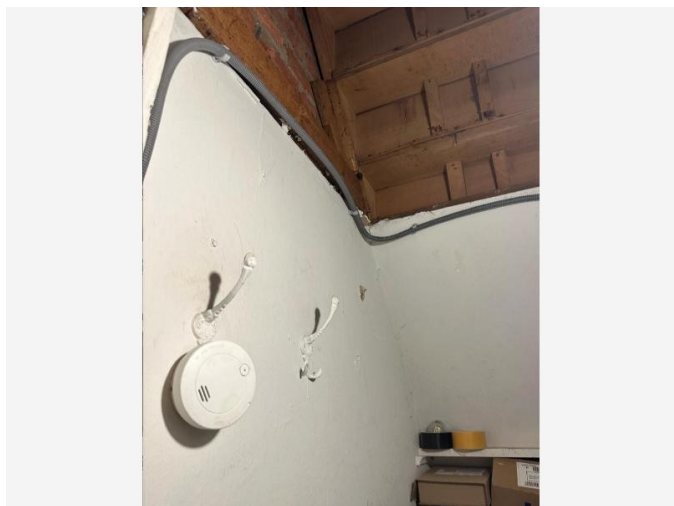
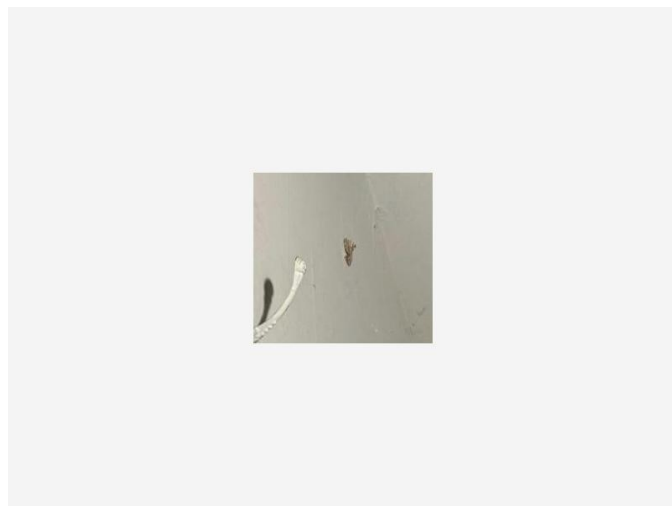
## Fiche 5: Pleisterwerk muur

Overzichtsfoto

Detailfoto

Geen asbest

| # | Type | Referentie | Resultaat |
|---|---|---|---|
| 5.1 | Mengmonster | MM01 Pleisterwerk muur | Geen asbest |
