# Asbestinventarisatetest

Rijksweg 162, 9870 Zulte

Attestnummer : 20260527-000399.000

**Niet-asbestveilig**

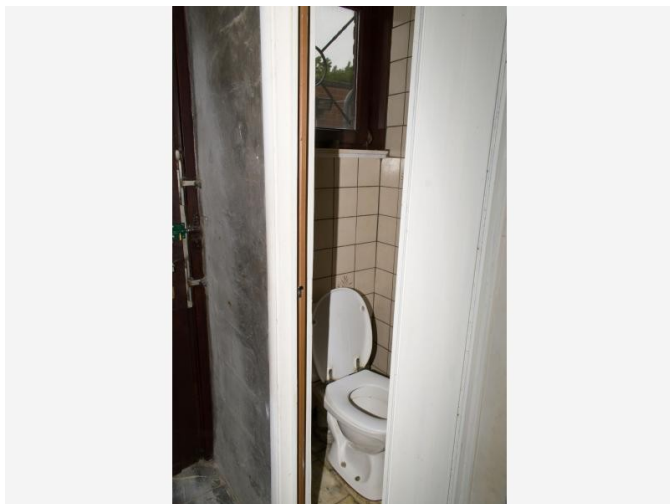
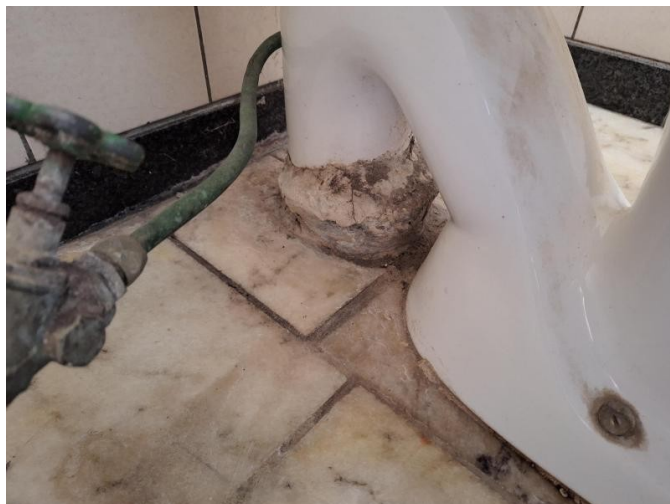
Het asbestmateriaal valt onder de mijlpaal van 2040.

| Eindbeoordeling materiaalisico | Verhoogd materiaalisico en/of verhoogde kans op vezelvrijgave |

| Asbestsoort (vezeltype) | Crocidoliet aanwezig |
| Toestand van het materiaal | Licht beschadigd, licht verweerd. Intacte calciumsilicaatplaat of materiaal met categorie 3-gebondenheid |

| Beschrijving | Afvoer toilet |

Verwijderen

- Verwijder dit asbestmateriaal zo snel mogelijk. Volg de toestand goed op.
- Voer bijkomende staalname(s) uit.

- Eenvoudige handelingen: mag via doe-het-zelf of door werknemer(s) met opleidingsattest eenvoudige handelingen  
Als dit materiaal verwijderd kan worden zonder het te breken, te beschadigen... , dan mag met dit met eenvoudige handelingen. Vermijd stofvorming en stofverspreiding op elk moment van de werken. Bevochtig of fixeer het materiaal. Het gebruik van sneldraaiende werktuigen (boormachine, slijpschijf, hogedrukreiniger...) is verboden. Zorg voor gepaste persoonlijke beschermingsmiddelen: minimaal FFP3-mondmasker (EN 149), wegwerpovertuig met kap (minimaal Cat III, type 5/6), wegwerphandschoenen en overschoenen of afspoelbaar schoeisel Afval: particulieren kunnen dit luchtdicht en dubbel verpakt aanbieden bij hun recyclagepark (raadpleeg de voorwaarden van uw recyclagepark). Bij verwijdering door een aannemer of erkend asbestverwijderaar staat die normaal zelf in voor de correcte afvoer van het afval. Bewaar bewijsdocumenten van de asbestverwijdering (facturen, werkplannen, foto's, afgiftebewijzen afval, vrijgavemetingen...) met het oog op een aanpassing van het asbestattest. Raadpleeg voor de start van de werken en voor meer informatie zeker de toelichtingen achteraan dit asbestinventarisattest en

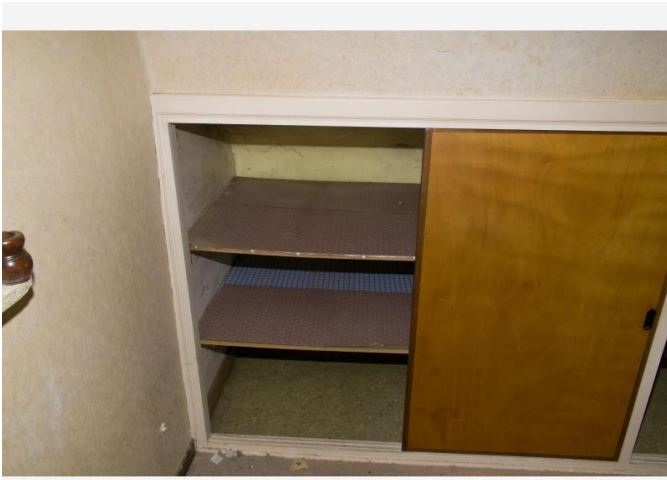
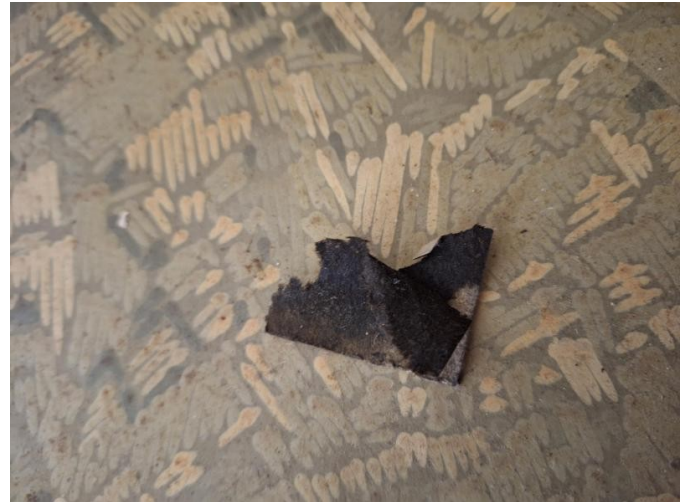
Het asbestmateriaal valt onder de mijlpaal van 2034.

| Eindbeoordeling materiaalrisico | Verhoogd materiaalrisico en/of verhoogde kans op vezelvrijgave |

| Gebondenheid | Categorie 2: niet-hechtgebonden met matrix |
| Asbestsoort (vezeltype) | Alleen chrysotiel aanwezig |
| Asbestconcentratie | Hoog ( $\geq 50\%$ ) |

| Beschrijving | Vinyl zeil in kast kamer 3 |

Verwijderen

- Verwijder dit asbestmateriaal zo snel mogelijk. Volg de toestand goed op.
- Voer bijkomende staalname(s) uit.

- Hermetische zone (erkend asbestverwijderaar)  
Dit betreft een niet-hechtgebonden asbestmateriaal. Het verwijderen van deze toepassing kan een grote vezelvrijgave tot gevolg hebben. Deze toepassing kan enkel verwijderd worden in een hermetische zone door een erkend asbestverwijderaar..

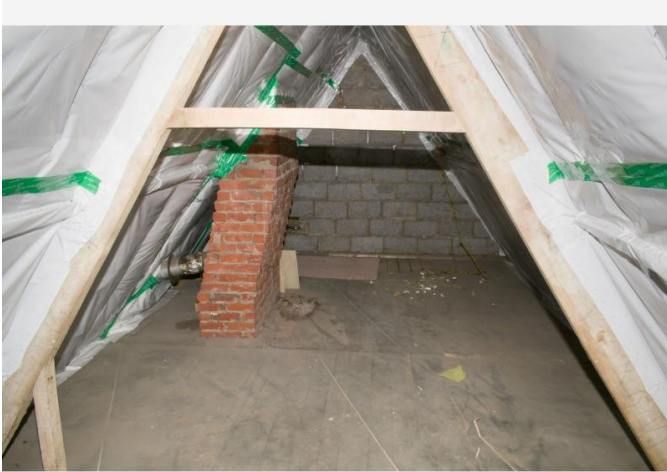
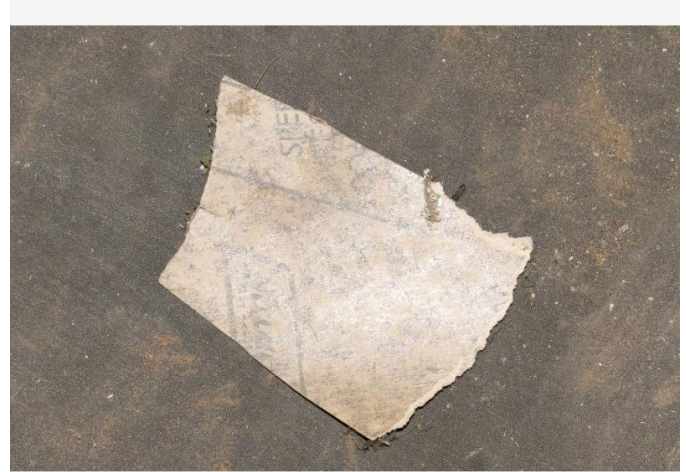
| Opmerking | <p>Op de zolderverdieping is een bitumen papier vloerafwerking aanwezig. Dit type materiaal wordt beschouwd als asbestverdacht.</p> <p>Hoeveelheid is een beredeneerde schatting, waaraan geen rechten worden verleend.</p> <p>Op vraag van de eigenaar is geen staal genomen. De asbesthoudendheid is dus een aanname. Het is aan te raden een staal te nemen voor eventuele werken, verwijdering, vervanging of voor afbraak.</p> |

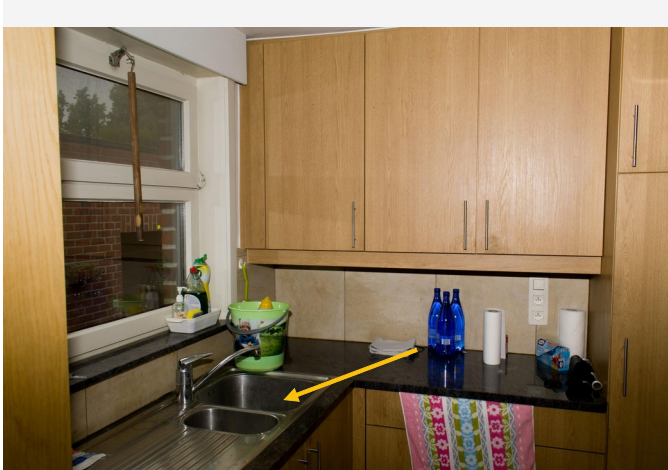
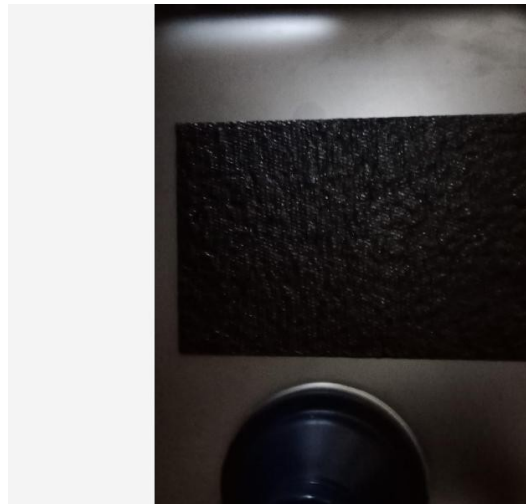
| Opmerking | <p>Hoeveelheid is een berekende schatting, waaraan geen rechten worden verleend.</p> <p>Op vraag van de eigenaar is geen staal genomen. De asbesthoudendheid is dus een aanname. Het is aan te raden een staal te nemen voor eventuele werken, verwijdering, vervanging of voor afbraak.</p> |

- Eenvoudige handelingen: mag via doe-het-zelf of door werknemer(s) met opleidingsattest eenvoudige handelingen  
Als dit materiaal verwijderd kan worden zonder het te breken, te beschadigen... , dan mag met dit met eenvoudige handelingen. Vermijd stofvorming en stofverspreiding op elk moment van de werken. Bevochtig of fixeer het materiaal. Het gebruik van sneldraaiende werktuigen (boormachine, slijpschijf, hogedrukreiniger...) is verboden. Zorg voor gepaste persoonlijke beschermingsmiddelen: minimaal FFP3-mondmasker (EN 149), wegwerpoverall met kap (minimaal Cat III, type 5/6), wegwerphandschoenen en overschoenen of afspoelbaar schoeisel Afval: particulieren kunnen dit luchtdicht en dubbel verpakt aanbieden bij hun recyclagepark (raadpleeg de voorwaarden van uw recyclagepark). Bij verwijdering door een aannemer of erkend asbestverwijderaar staat die normaal zelf in voor de correcte afvoer van het afval. Bewaar bewijsdocumenten van de asbestverwijdering (facturen, werkplannen, foto's, afgiftebewijzen afval, vrijgavemetingen...) met het oog op een aanpassing van het asbestattest. Raadpleeg voor de start van de

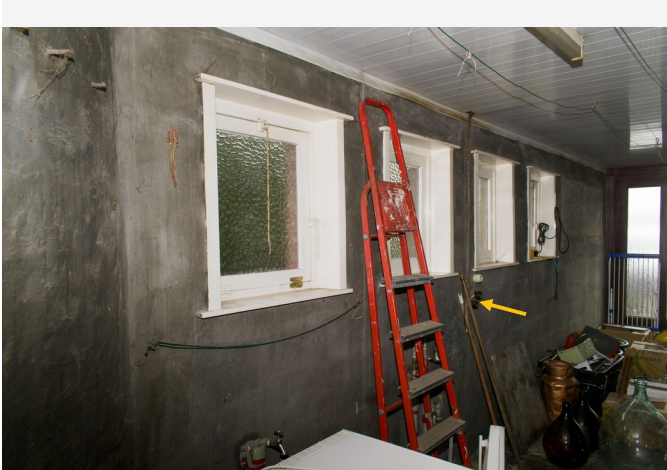
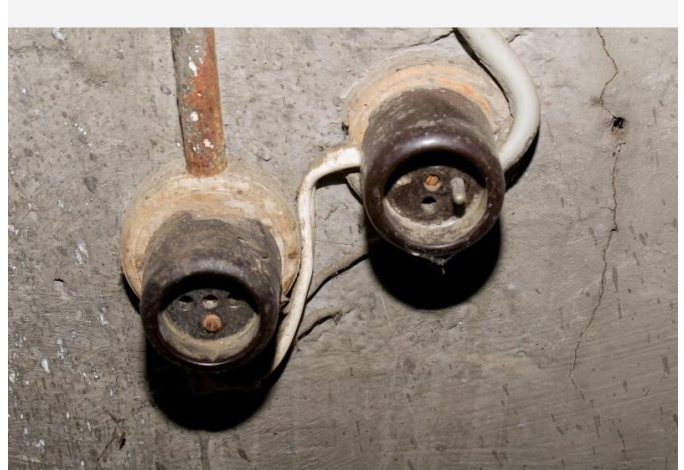
## Fiche 6: Bakeliet stopcontacten, schakelaars en lampen in woning

Asbestmateriaal

| Opmerking | <p>Hoeveelheid materiaal is een inschatting op basis van de grootte van de onderdelen en het aantal onderdelen.</p> <p>Op vraag van de eigenaar is geen staal genomen. De asbesthoudendheid is dus een aanname. Het is aan te raden een staal te nemen voor eventuele werken, verwijdering, vervanging of voor afbraak.</p> |

- Eenvoudige handelingen: mag via doe-het-zelf of door werknemer(s) met opleidingsattest eenvoudige handelingen  
Als dit materiaal verwijderd kan worden zonder het te breken, te beschadigen... , dan mag met dit met eenvoudige handelingen. Vermijd stofvorming en stofverspreiding op elk moment van de werken. Bevochtig of fixeer het materiaal. Het gebruik van sneldraaiende werktuigen (boormachine, slijpschijf, hogedrukreiniger...) is verboden. Zorg voor gepaste persoonlijke beschermingsmiddelen: minimaal FFP3-mondmasker (EN 149), wegwerpoverall met kap (minimaal Cat III, type 5/6), wegwerphandschoenen en overschoenen of afspoelbaar schoeisel Afval: particulieren kunnen dit luchtdicht en dubbel verpakt aanbieden bij hun recyclagepark (raadpleeg de voorwaarden van uw recyclagepark). Bij verwijdering door een aannemer of erkend asbestverwijderaar staat die normaal zelf in voor de correcte afvoer van het afval. Bewaar bewijsdocumenten van de asbestverwijdering (facturen, werkplannen, foto's, afgiftebewijzen afval,

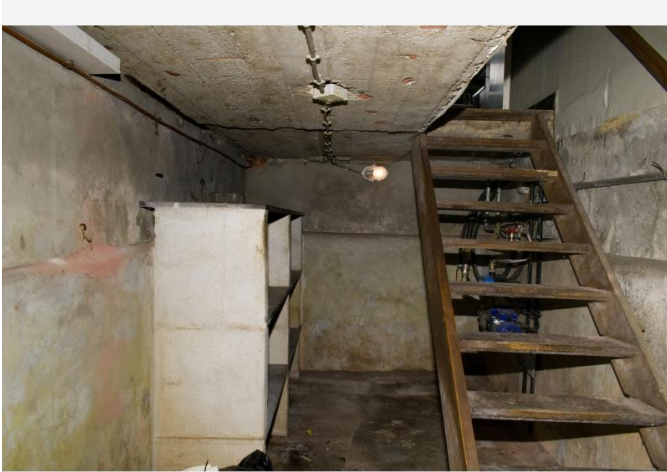
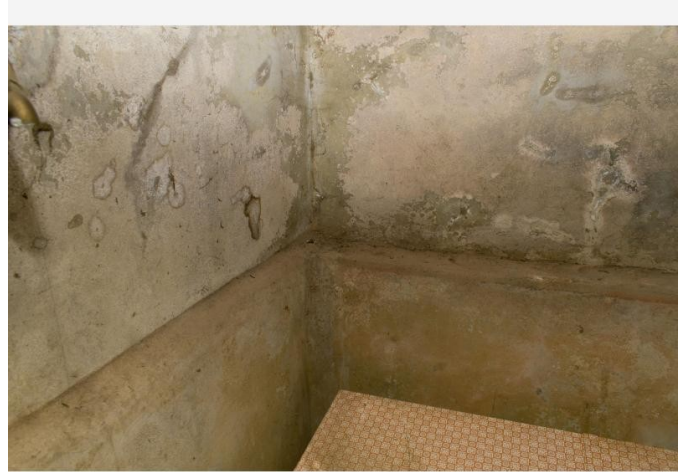
| Opmerking | <p>Deze hoeveelheid is een beredeneerde schatting , Er worden geen rechten verleend aan deze hoeveelheden.</p> <p>De asbtsthoudendheid is een aanname. Het is aan te raden een staal te nemen voor eventuele werken, verwijdering, vervanging of voor afbraak.</p> |

- Hermetische zone (erkend asbestverwijderaar)  
Dit betreft een hechtgebonden asbestmateriaal dat bij de verwijdering hoogstwaarschijnlijk gebroken of gescheurd zal worden. Het verwijderen van deze toepassing kan een grote vezelvrijgave tot gevolg hebben. Deze toepassing kan enkel verwijderd worden in een hermetische zone door een erkend asbestverwijderaar.

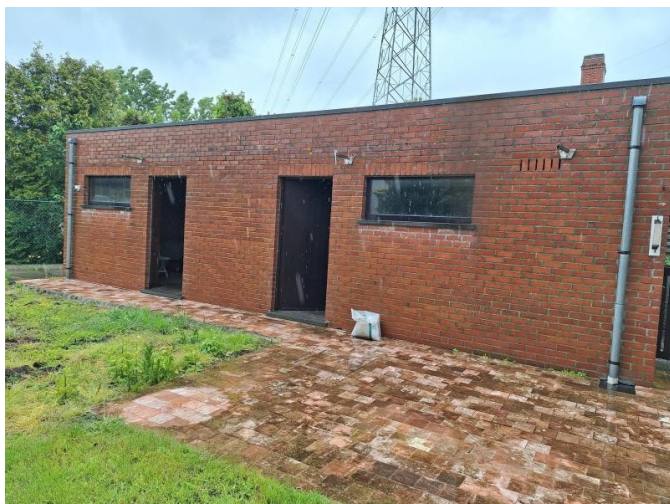
| Opmerking | Op basis van de beschikbare bewijsdocumentatie is vastgesteld dat garage in 2002 /2003 is gebouwd. Aangezien dit gebouwdeel is opgericht na 2001, vallen zij conform het geldende inspectieprotocol buiten de te onderzoeken gebouwdelen. Gebouwen of gebouwdelen die zijn gebouwd na 1 januari 2001 worden immers geacht te zijn opgericht na het asbestverbod en worden daarom als niet-asbestverdacht beschouwd. Dit deel van het gebouw wordt derhalve uitgesloten van het asbestinventarisonderzoek en wordt aangemerkt als niet-asbestverdacht. |

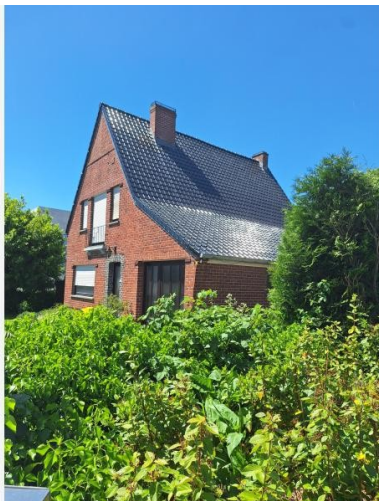
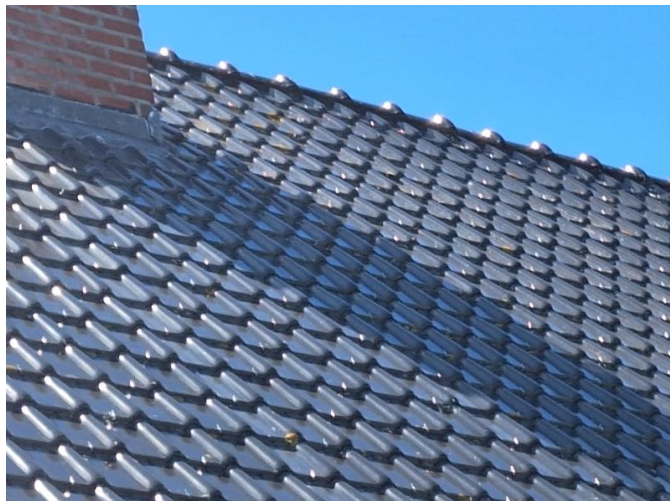
## Fiche 25: Dakpannen op woning

| Beschrijving | Notitie | Terug te vinden op plannen |
|---|---|---|
| Fiche 25: Dakpannen op woning | Ter plaatse werden gebouwen waargenomen met pannendaken. De dakpannen zijn bij visuele inspectie geïdentificeerd als keramische dakpannen. Conform de gangbare praktijk in asbestinventarisatie worden dakpannen niet als asbestverdacht materiaal beschouwd. | Plan 1.2: Woning plan |
