# Asbestinventarisatetest

Langerei 79, 8000 Brugge

Attestnummer : 20260813-000196.000

Uitgegeven op : 13.08.2026

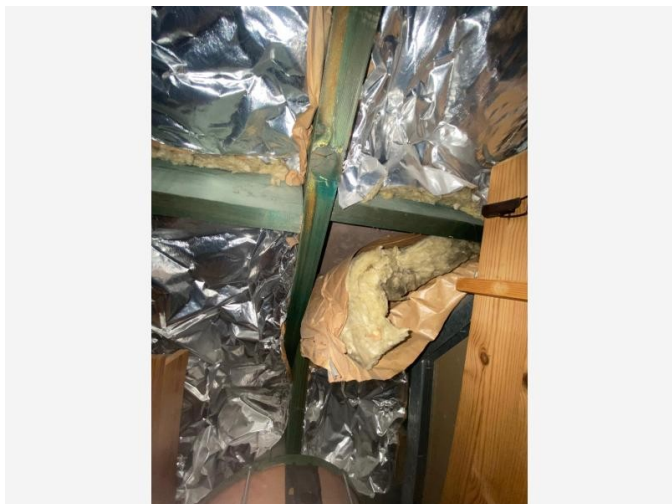
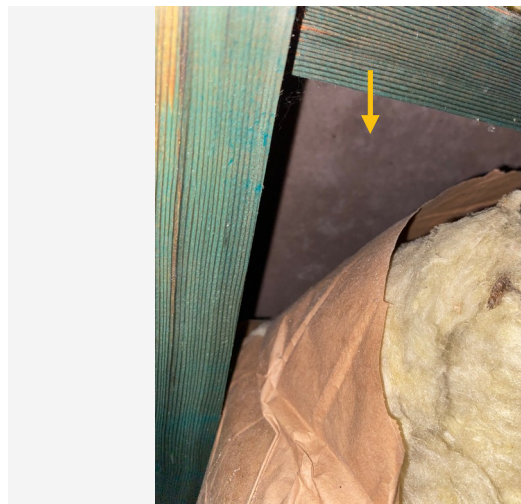
| Eindbeoordeling materiaalrisico | Verhoogd materiaalrisico en/of verhoogde kans op vezelvrijgave |

| Asbestsoort (vezeltype) | Crocidoliet aanwezig |
| Toestand van het materiaal | Licht beschadigd, licht verweerd. Intacte calciumsilicaatplaat of materiaal met categorie 3-gebondenheid |

| Eenvoudig bereikbaar | <p>Nee</p> <ul style="list-style-type: none"> <li>• Het asbestmateriaal is bedekt (uitgezonderd laag verf, coating, behang, kunststof, textiel) en het wegnemen van het bedekkende materiaal kan niet zonder het bedekkende materiaal te beschadigen.</li> </ul> |
| Identificatiemethode | <p>De asbestdeskundige beoordeelt het materiaal als asbestverdacht en dus asbesthoudend, en dit zonder monsternamen.</p> <p>Motivatie: De opdrachtgever weigert om het materiaal te laten bemonsteren.</p> |

Het asbestmateriaal valt onder de mijlpaal van 2040.

Maatregelen nemen

- Zorg voor een veilig beheer. Vermijd het beschadigen van het asbestmateriaal. Controleer de toestand jaarlijks op wijzigingen.
- Voer bijkomende staalname(s) uit.

- Eenvoudige handelingen: mag via doe-het-zelf of door werknemer(s) met opleidingsattest eenvoudige handelingen  
De onderdakplaten kunnen zelf verwijderd worden. Echter gezien de risico's en de benodigde voorzorgsmaatregelen, wordt het sterk aangeraden om de werkzaamheden te laten uitvoeren door een professional die de opleiding "eenvoudige handelingen" heeft gevolgd. Dit vanwege de moeilijkheid van de werkzaamheden.

- De onderdakplaten dienen in hun geheel verwijderd te worden, zonder te breken, om vezelverspreiding te voorkomen.

- Bevochtig en fixeer de onderdakplaten grondig voordat je ze verwijdert.
- Gebruikt traagdraaiend gereedschap om schade of breuk aan de onderdakplaten te voorkomen.
- Indien nodig, gebruik een hoogwerker om veilig te werken op hoogte.

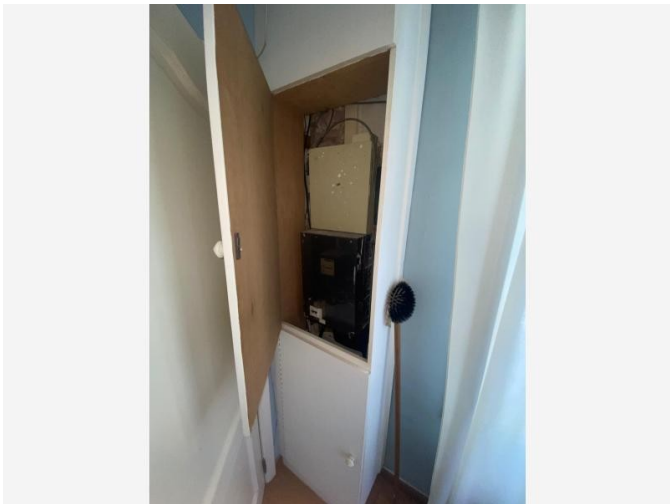
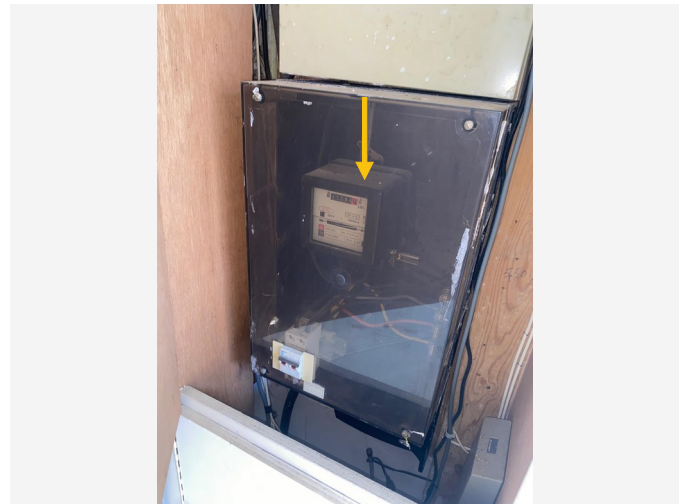
| Eindbeoordeling materiaalrisico | Zeer laag materiaalrisico en/of zeer lage kans op vezelvrijgave |

| Asbestsoort (vezeltype) | Crocidoliet aanwezig |
| Toestand van het materiaal | Onbeschadigd, niet verweerd |

Het asbestmateriaal valt onder de mijlpaal van 2040.

Zorgvuldig beheren

- Zorg voor een veilig beheer. Vermijd het beschadigen van het asbestmateriaal. Controleer de toestand jaarlijks op wijzigingen.
- Voer bijkomende staalname(s) uit.

- Eenvoudige handelingen: mag via doe-het-zelf of door werknemer(s) met opleidingsattest eenvoudige handelingen  
De bakeliet kan zelf verwijderd worden. Echter gezien de risico's en de benodigde voorzorgsmaatregelen, wordt het sterk aangeraden om de werkzaamheden te laten uitvoeren door een professional die de opleiding "eenvoudige handelingen" heeft gevolgd. Dit vanwege de moeilijkheid van de werkzaamheden.

- De bakeliet dient in hun geheel verwijderd te worden, zonder te breken, om vezelverspreiding te voorkomen.

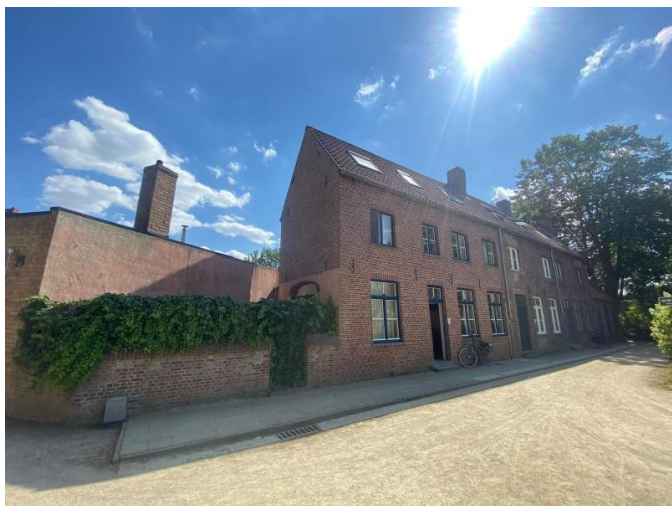
*Situeringsfoto*

**Reden:** Het te onderzoeken materiaal situeert zich hoger dan 3,50 m te rekenen vanaf een veilige ondergrond

**Uitleg van de asbestdeskundige:** De binnenkant van de schouw is niet volledig inspecteerbaar, noch van de binnenkant, noch van de buitenkant.

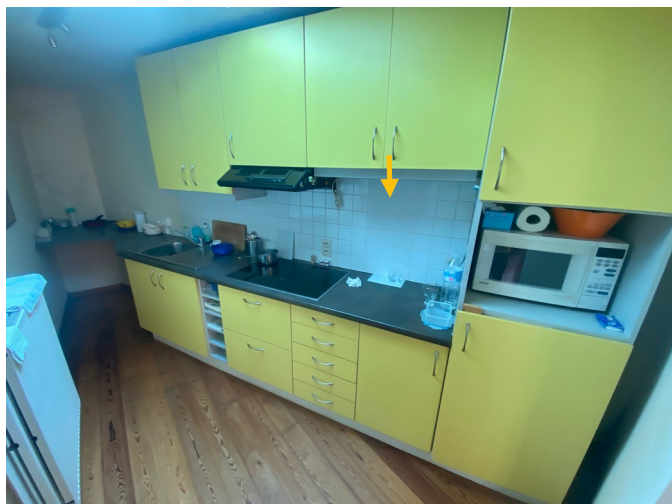
Situeringsfoto

Tijdens de visuele inspectie werd vastgesteld dat alle faiencetegels nog intact waren. Bij renovatie is een destructief onderzoek nodig. De achterliggende lijmlaag kan asbest bevatten.

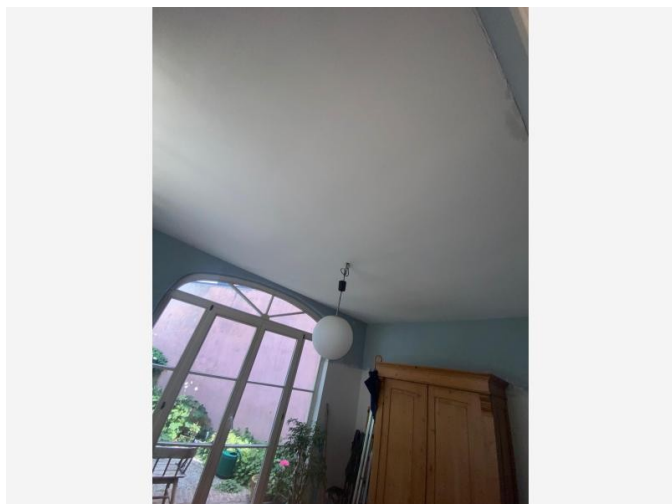
Situeringfoto

Tijdens de visuele inspectie werd vastgesteld dat alle aangeduide ruimtes hun plafond bekleed waren. Bij renovatie is een destructief onderzoek nodig. De achterliggende materialen kunnen asbest bevatten.

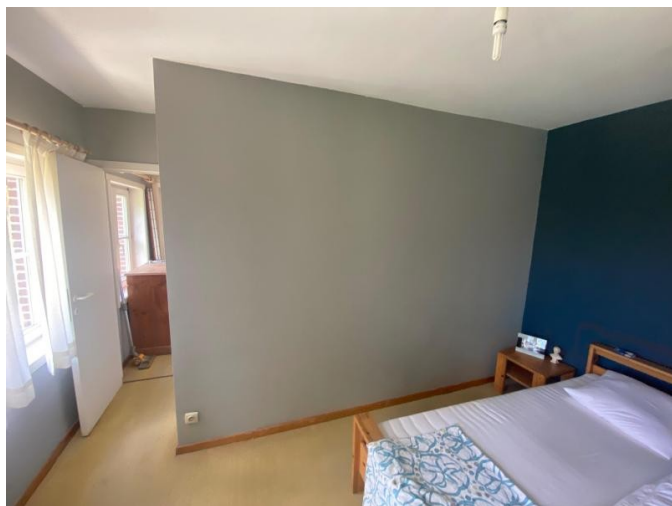
Situeringfoto

Tijdens de visuele inspectie werd vastgesteld dat alle aangeduide ruimtes hun muren bekleed waren. Bij renovatie is een destructief onderzoek nodig. De achterliggende materialen kunnen asbest bevatten.

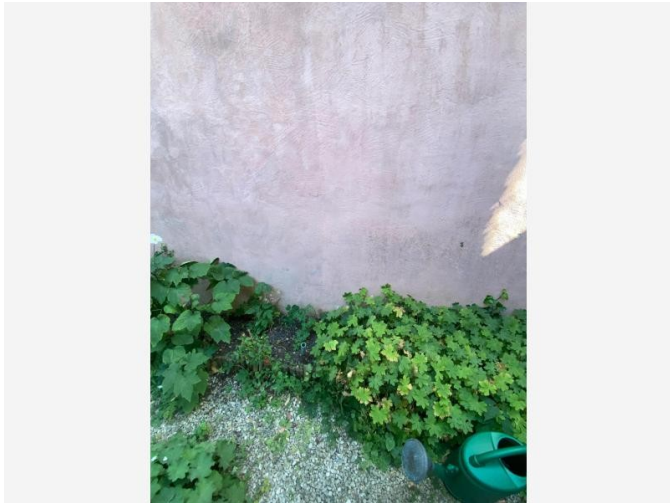
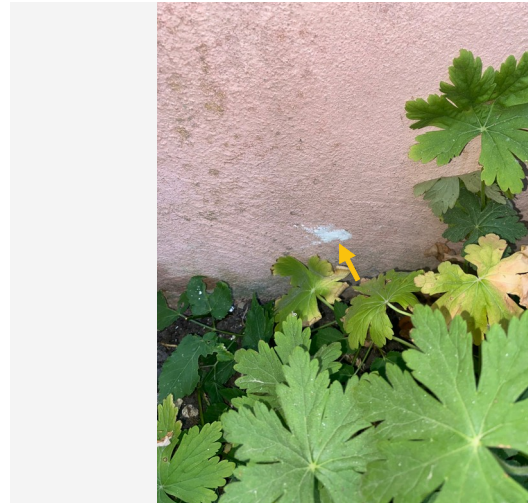
## Fiche 7: Crepi

Geen asbest

| # | Type | Referentie | Resultaat |
|---|---|---|---|
| 7.1 | Mengmonster | 260807A2 | Geen asbest |

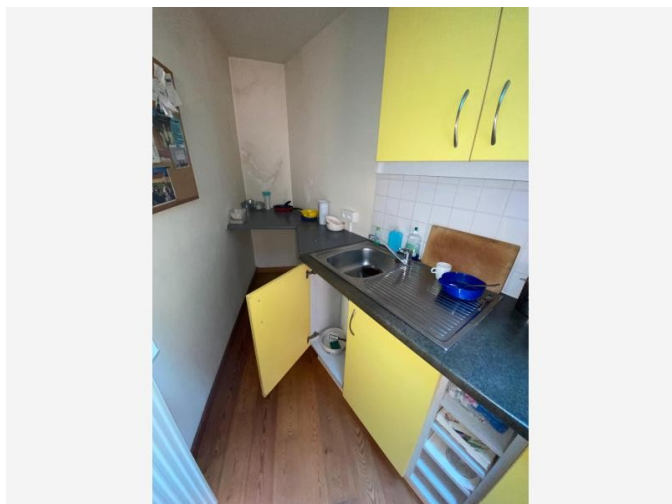
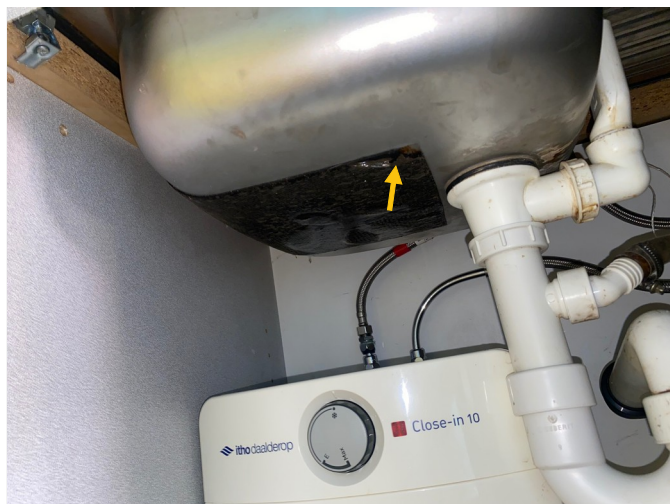
## Fiche 8: Bitumen onder lavabo

Geen asbest

| # | Type | Referentie | Resultaat |
|---|---|---|---|
| 8.1 | Puntmonster | 260807A3 | Geen asbest |

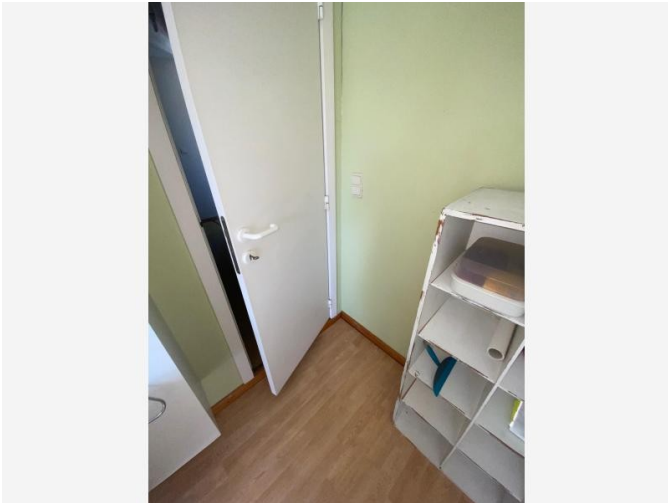
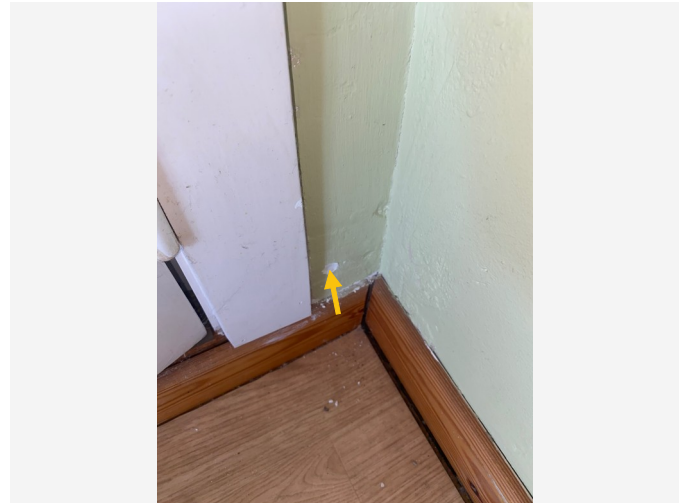
## Fiche 9: Pleisterwerk binnenmuren

Geen asbest

| # | Type | Referentie | Resultaat |
|---|---|---|---|
| 9.1 | Mengmonster | 260807A1 | Geen asbest |

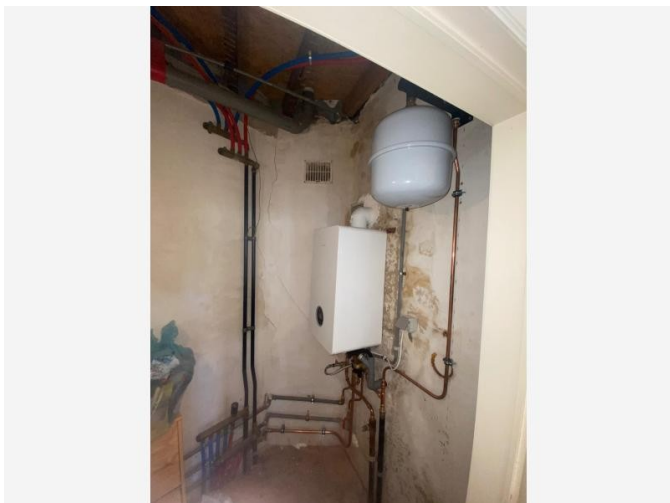
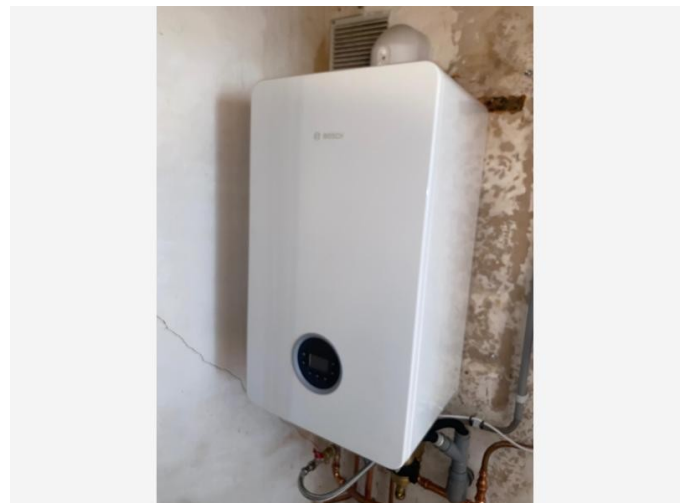
### Fiche 10: Stookketel

| Beschrijving | Notitie | Terug te vinden op plannen |
|---|---|---|
| Fiche 10: Stookketel | Tijdens de visuele inspectie (niet-destructief onderzoek) was de stookketel niet verdacht | Plan 1.1: Woning, verd. +0 |

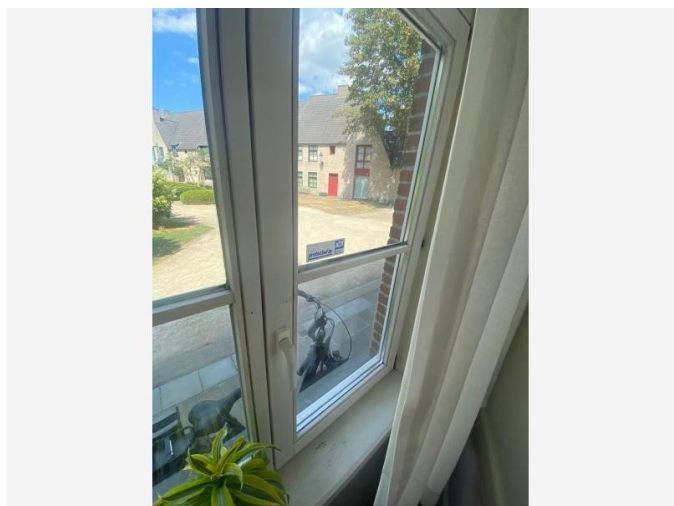
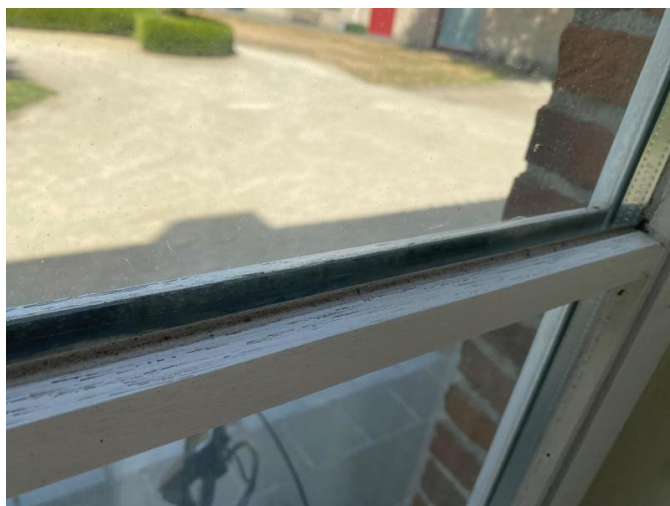
## Fiche 11: Silicone

| Beschrijving | Notitie | Terug te vinden op plannen |
|---|---|---|
| Fiche 11: Silicone | Het afdichtingsmateriaal is silicone en niet asbestverdacht aan alle ramen en deuren | - |

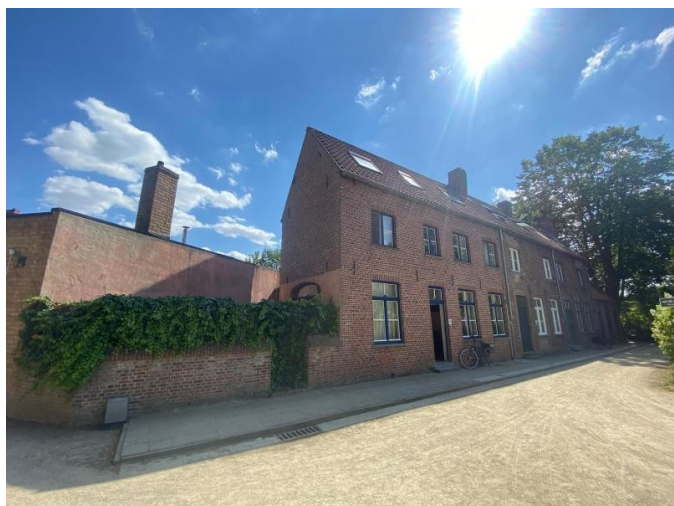
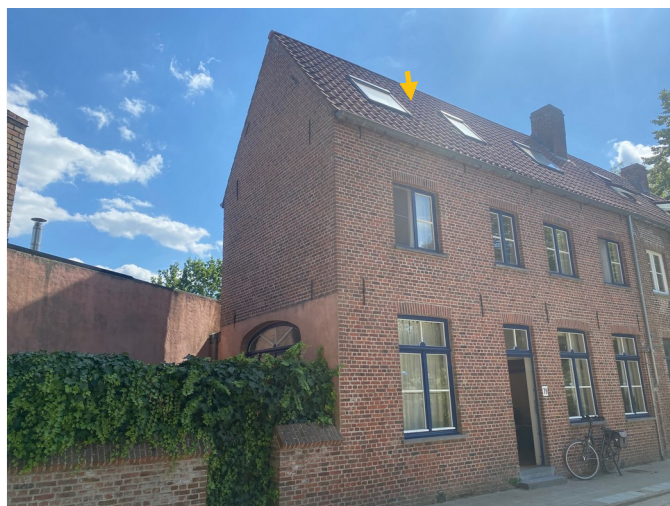
## Fiche 12: Dak

| Beschrijving | Notitie | Terug te vinden op plannen |
|---|---|---|
| Fiche 12: Dak | Het dak bestaat uit niet asbestverdacht materiaal. | Plan 1.7: Woning |
