# Asbestinventarisatetest

Wijnstraat 9, 9600 Ronse

Attestnummer : 20251126-000140.000

Uitgegeven op : 26.11.2025

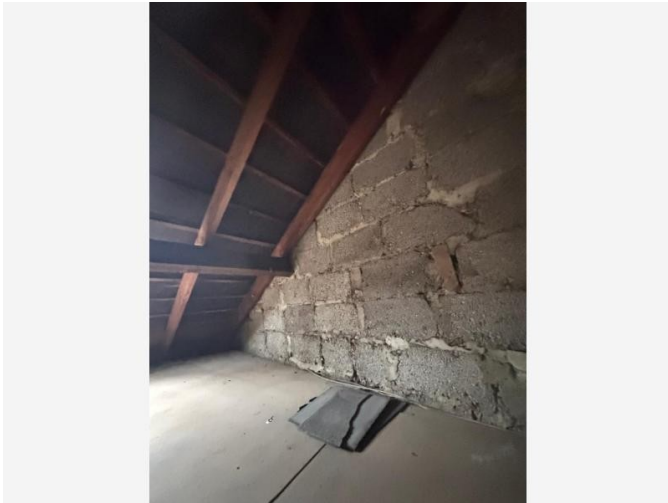
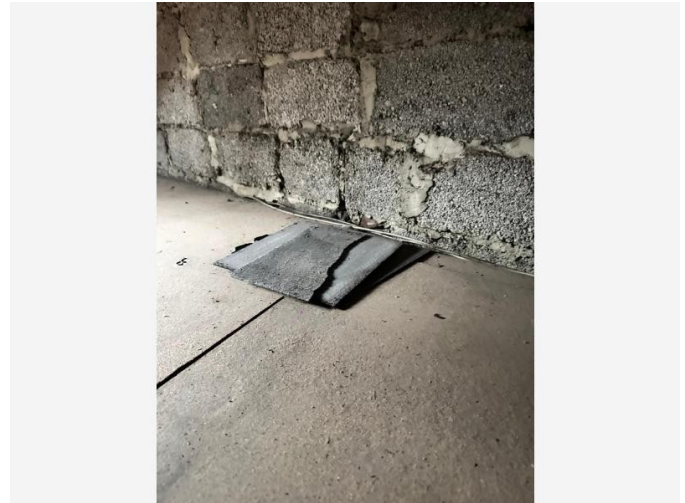
Het asbestmateriaal valt onder de mijlpaal van 2040.

**Dringend verwijderen**

| Beschrijving | Rest leien |
| Type afvalstof | Betreft stock-voorraad of gedemonteerde asbestmaterialen |
| Asbestmaterialen | <ul style="list-style-type: none"><li>Dak- en gevelbekleding - Lei, shingle</li></ul> |
| Hoeveelheid (gewicht - aantal) | <ul style="list-style-type: none"><li>5,00 kg - 1 stuk</li></ul> |

- Verwijder het asbestafval.

- Eenvoudige handelingen: mag via doe-het-zelf of door werknemer(s) met opleidingsattest eenvoudige handelingen  
\*Toepassingen die hechtgebonden zijn kunnen door uzelf verwijderd worden indien:

\*Bij verwijdering door doe-het-zelf moet men het afval dubbel en luchtdicht verpakt aanbieden bij het gemeentelijk recyclagepark . Men raadpleegt best op voorhand de voorwaarden van het recyclagepark .

\*Gebruik steeds de nodige persoonlijke beschermingsmiddelen( FFP3 wegwerpmasker of halfgelaatsmasker met P3 filter , een wegwerp-overall Cat III,type 5/6 en wegwerp of wasbare handschoenen) ook bij wegvoeren naar het containerpark .\*Bevochtig het materiaal voor verwijdering.\*Breek het materiaal niet, gebruik geen mechanische machines met grote snelheid ( boor, zaag , slijpmachine,hogedrukreinigers,etc.)

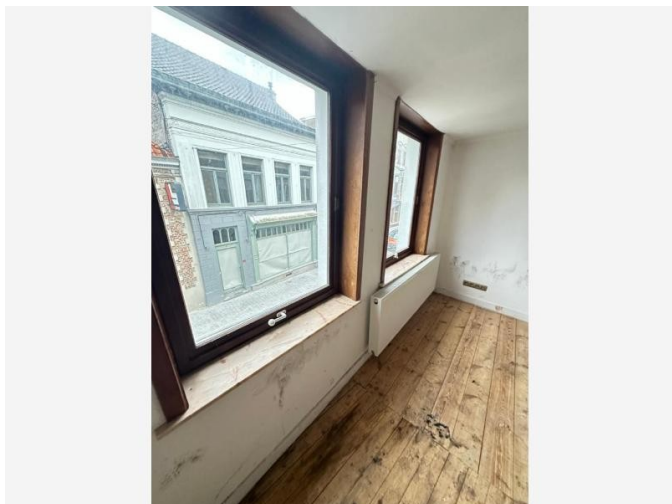
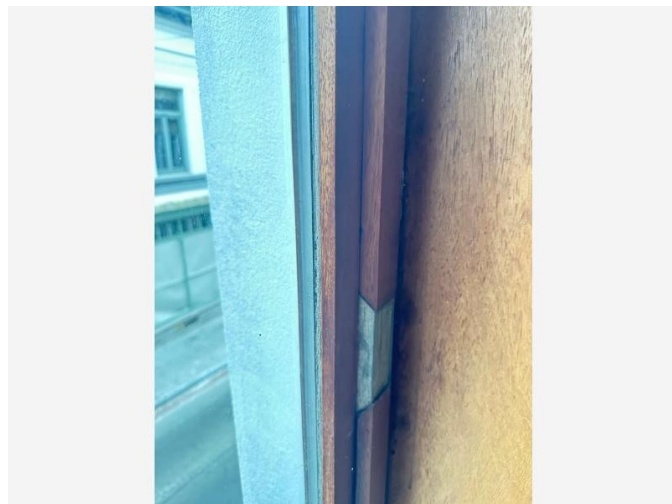
Het asbestmateriaal valt onder de mijlpaal van 2040.

Verwijderen

| Eindbeoordeling materiaalarisico | Verhoogd materiaalarisico en/of verhoogde kans op vezelvrijgave |

| Asbestsoort (vezeltype) | Alleen chrysotiel |
| Toestand van het materiaal | Matig beschadigd, matig verweerd |

| # | Type | Referentie | Resultaat |
|---|---|---|---|
| 2.1 | Mengmonster | 3 | Chrysotiel |

| Beschrijving | Mastiek ramen/glas |

- Zorg voor een veilig beheer. Vermijd het beschadigen van het asbestmateriaal. Controleer de toestand jaarlijks op wijzigingen.

- Eenvoudige handelingen: mag via doe-het-zelf of door werknemer(s) met opleidingsattest eenvoudige handelingen  
Doordat de mastiek verder zal breken of vergruizen zal deze niet verwijderd kunnen worden via doe-het-zelf.

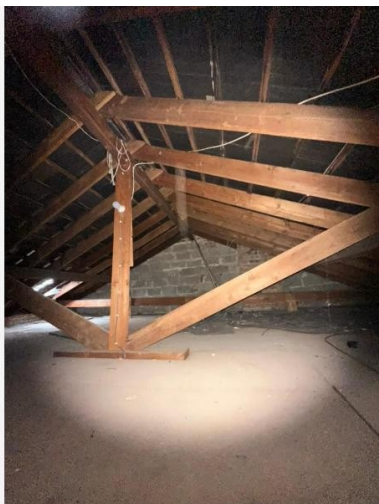
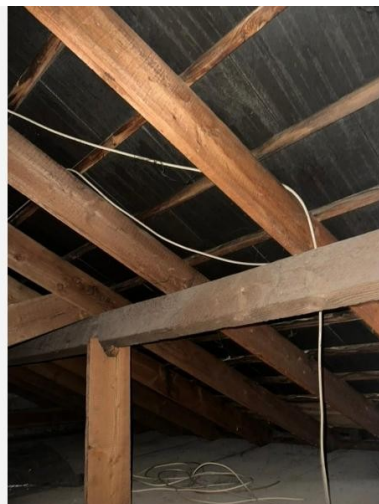
Het asbestmateriaal valt onder de mijlpaal van 2034.

Verwijderen

| Eindbeoordeling materiaalrisico | Verhoogd materiaalrisico en/of verhoogde kans op vezelvrijgave |

| Asbestsoort (vezeltype) | Crocidoliet aanwezig |
| Toestand van het materiaal | Licht beschadigd, licht verweerd. Intact calciumsilicaatmateriaal of categorie III 'gebondenheid' |

| Beschrijving | Leiendak woning |
| Hoeveelheid (oppervlakte - aantal) | • 60,00 m <sup>2</sup> - 1 stuk |

- Zorg voor een veilig beheer. Vermijd het beschadigen van het asbestmateriaal. Controleer de toestand jaarlijks op wijzigingen.
- Hemelwater dat afspoelt van asbestcement daken of gevels kan asbestdeeltjes bevatten. Gebruik het enkel voor gesloten circuits (bv. spoelen toiletten). Reinig na het vervangen van het dak of de gevel de dakgoten en regenwaterput of -ton om asbesthoudend sediment of slib te verwijderen

- Eenvoudige handelingen: mag via doe-het-zelf of door werknemer(s) met opleidingsattest eenvoudige handelingen  
Eenvoudige handelingen: mag via doe-het-zelf of door werknemer(s) met opleidingsattest eenvoudige handelingen  
Buitentoepassingen die hechtgebonden zijn kunnen door uzelf verwijderd worden indien: \*Verwijdering enkel indien de voorschriften worden gevolgd.â \*Kiest u voor een aannemer voor verwijdering van het materiaal controleer dan of deze voldoen aan de regelgeving.  
\*Gebruik steeds de nodige persoonlijke beschermingsmiddelen ook bij wegvoeren naar het containerpark .â \*Bevochtigt het materiaal voor verwijdering.â \*Breek het materiaal niet, gebruik geen

- Eenvoudige handelingen: enkel door erkend asbestverwijderaar
  - \* Indien de leien niet kunnen verwijderd worden zonder deze te beschadigen dan dient men beroep te doen op een erkend asbestverwijderaar voor het verwijderen ervan. Bij de verwijdering blijft de uiteindelijke beoordeling van verwijdermethode bij de saneerder om eventueel op te schalen naar een veiligere methode om aan de wettelijke veiligheidsvoorschriften te voldoen.

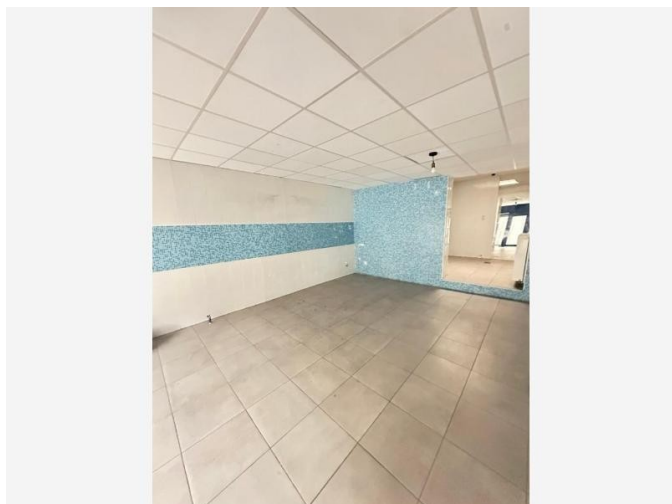
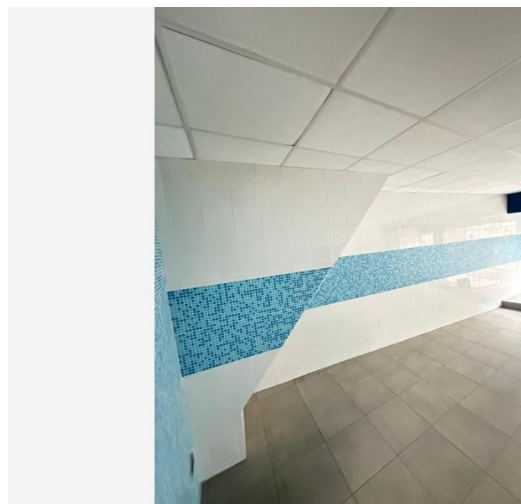
De plinten ,vloer- en wandtegels en/of parket worden als niet-asbestverdacht beschouwd .Bepaalde tegellijmen daarentegen die gebruikt werden konden vroeger asbesthoudend zijn , zonder destructief onderzoek kon daar echter geen uitsluitel over gedaan worden . Bij renovatie of afbraakwerken kan via staalname met zekerheid aangetoond worden of deze lijmen al dan niet asbesthoudend zijn om zo de nodige maatregelen en voorschriften te kunnen volgen .

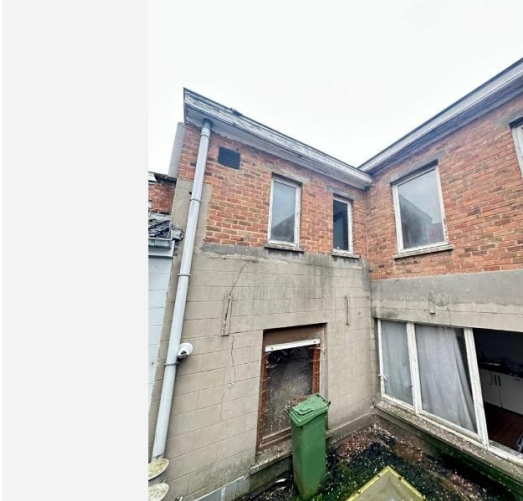
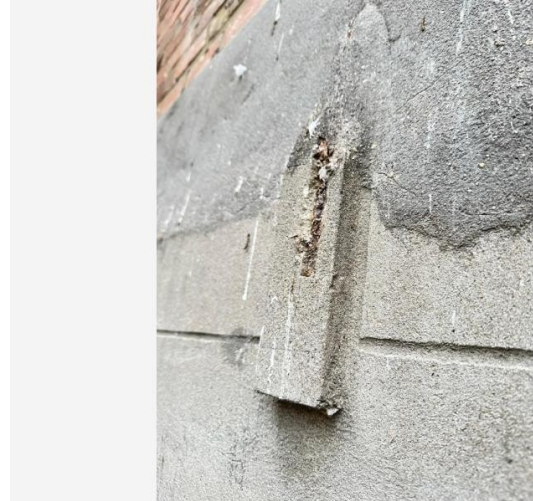
## Fiche 5: Cementering muren gevel

Geen asbest

| # | Type | Referentie | Resultaat |
|---|---|---|---|
| 5.1 | Mengmonster | 2 | Geen asbest |

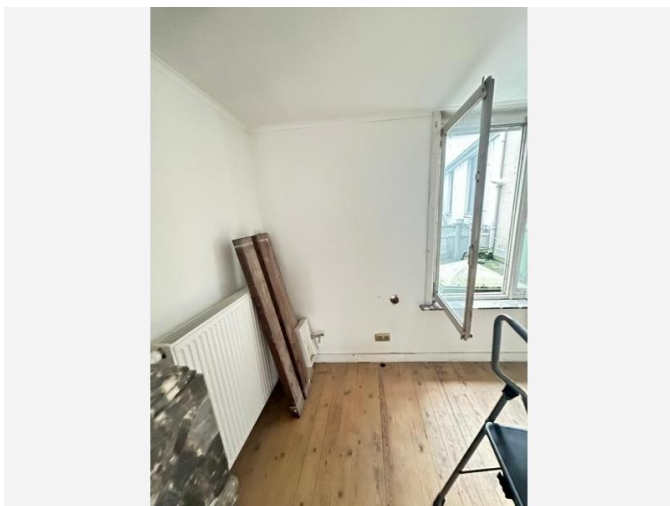
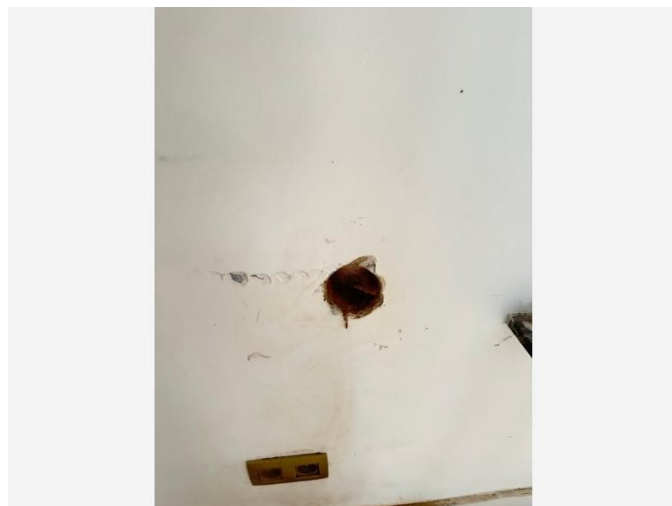
## Fiche 6: Pleister muren

Geen asbest

| # | Type | Referentie | Resultaat |
|---|---|---|---|
| 6.1 | Mengmonster | 1 | Geen asbest |

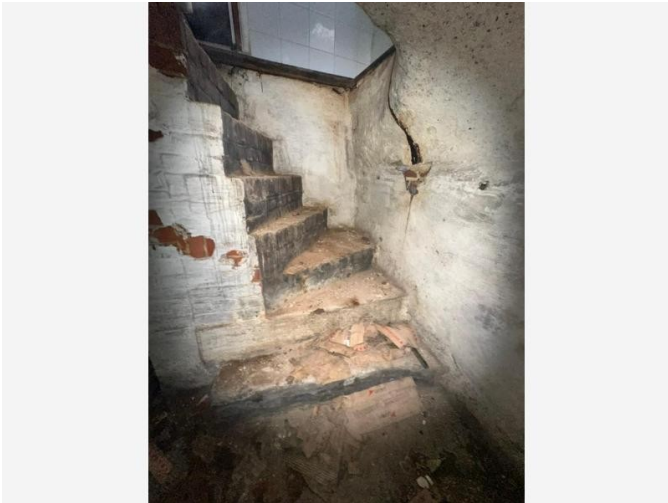
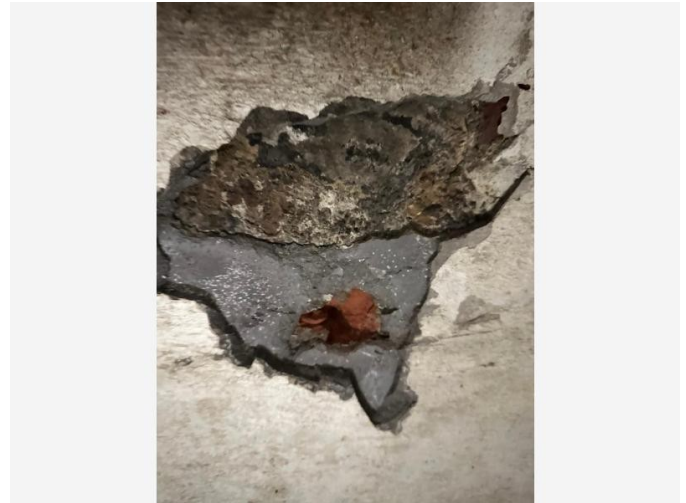
## Fiche 7: Cementering muren kelder

Geen asbest

| # | Type | Referentie | Resultaat |
|---|---|---|---|
| 7.1 | Mengmonster | 4 | Geen asbest |

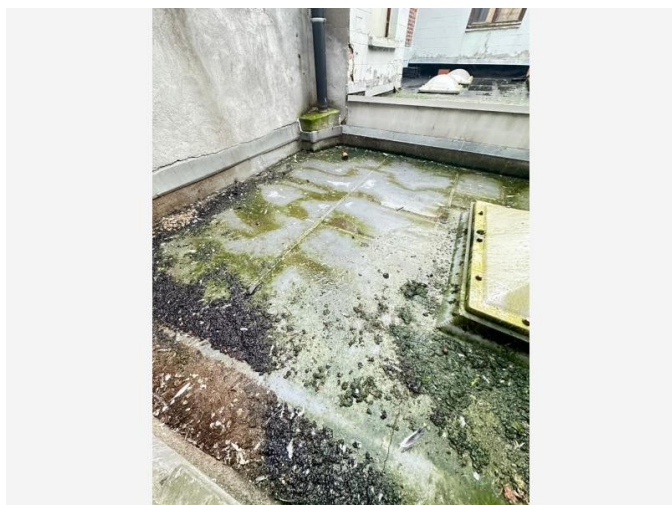
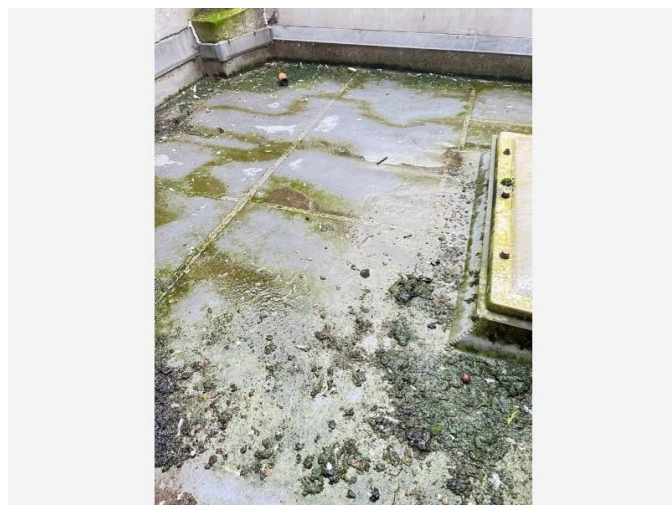
### Fiche 9: Inspectie Dakbedekking

| Beschrijving | Notitie | Terug te vinden op plannen |
|---|---|---|
| Fiche 9: Inspectie Dakbedekking | Plat dak is afgewerkt in zink , onderliggende lagen niet gekend . | Plan 1.4: Verdieping +1 |

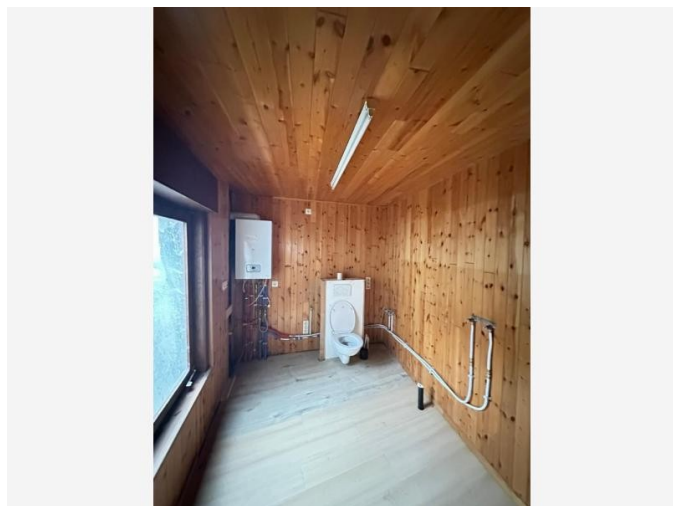
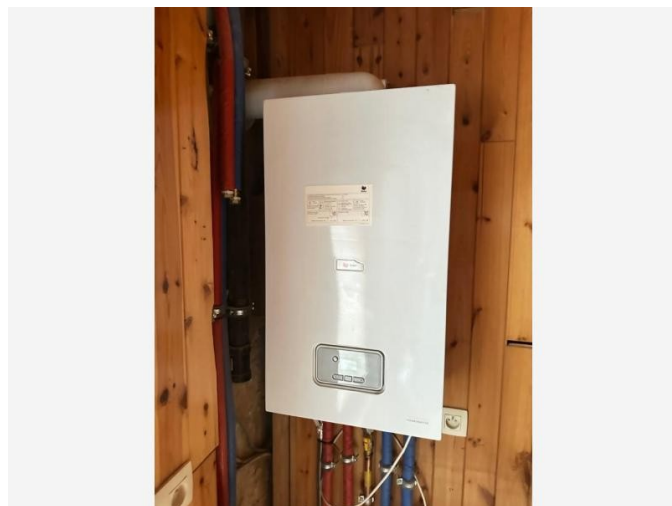
### Fiche 10: Materialen Stookketel

| Beschrijving | Notitie | Terug te vinden op plannen |
|---|---|---|
| Fiche 10: Materialen Stookketel | Type ketel is niet opgenomen in het Technicum IAD, waardoor geen uitsluitel kan gegeven worden of er al dan niet asbesthoudende pakkingen aanwezig zijn . | - |

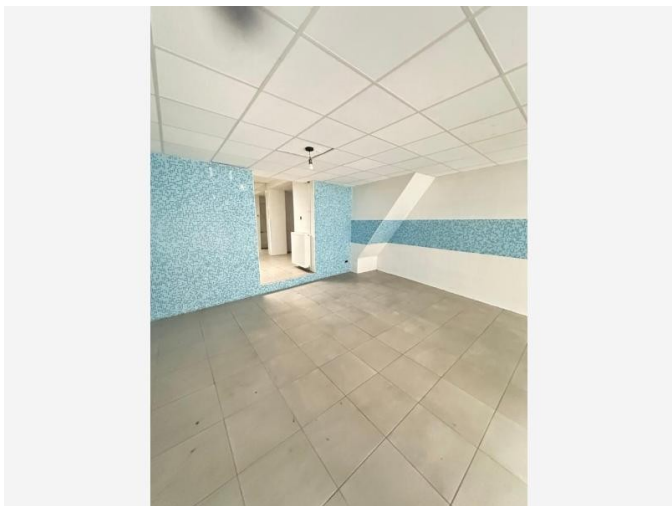
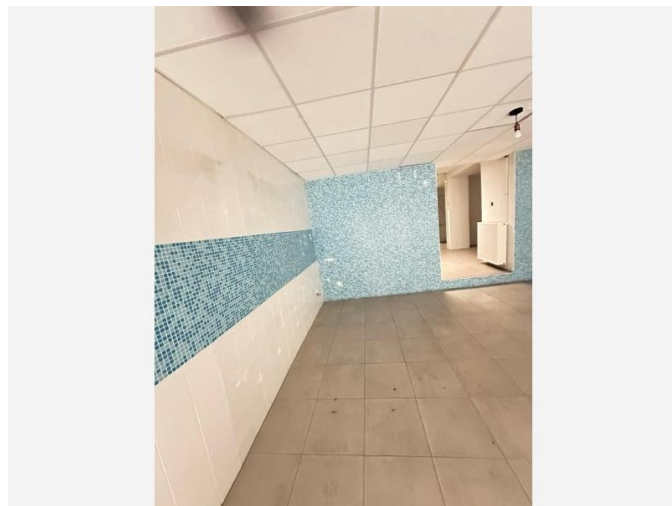
## Fiche 12: Geen pleister plafonds

| Beschrijving | Notitie | Terug te vinden op plannen |
|---|---|---|
| Fiche 12: Geen pleister plafonds | De verlaagde plafonds werden afgewerkt met een plamuur en/of verlaag, gipskartonplaten , hout , kunststof of andere panelen .Onderliggende lagen niet gekend . | Plan 1.2: Gelijkvloers<br>Plan 1.5: Verdieping +1<br>Plan 1.7: Verdieping +2 |
